TRIBUNALE DI ASTI

Perizia Estimativa

dell'Esperto ex art. 568 c.p.c. Geom. Delfinetti Marco, nell'ambito della Procedura di

BENE N.1 – FABBRICATO CIVILE VERSO STRADA

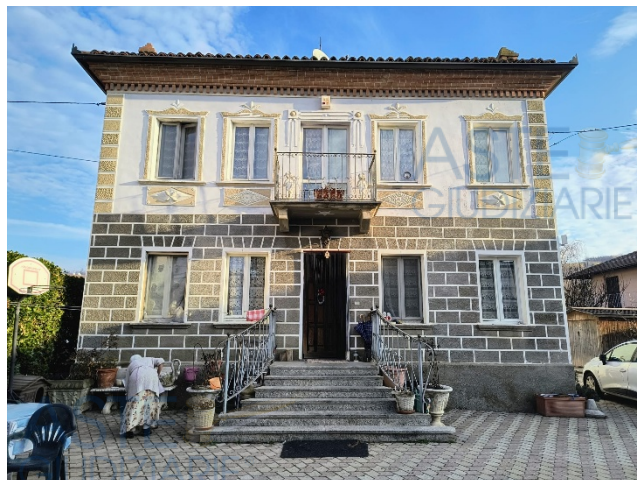
Il fabbricato, pur necessitando di un intervento di ristrutturazione, si presenta in discrete condizioni di manutenzione generale ai piani rialzato e primo. Al piano interrato si registrano infiltrazioni dal muro controterra lato N/O verso la particella 855 confinante. Dispone di impianto elettrico e di impianto di riscaldamento a radiatori non funzionante.

Il lotto di pertinenza a forma rettangolare individuato nella mappa del Catasto Terreni al fg. 7 particella 1244 di superficie mq. 1144 è completamente delimitato da recinzione in parte costituita da muretto con superiore cancellata ed in parte da rete metallica con paletti tendirete. L'accesso avviene da cancello metallico con apertura automatica a due ante per l'ingresso carraio da Via Stazione. Il lotto è destinato al suo interno in parte a giardino con presenza di piante ornamentali ed in parte a cortile pavimentato con autobloccanti di cemento. All'interno del lotto si trova il bene n.2, fabbricato di civile abitazione individuato in mappa alla particella 659 la cui edificazione risulta ancora da completare.

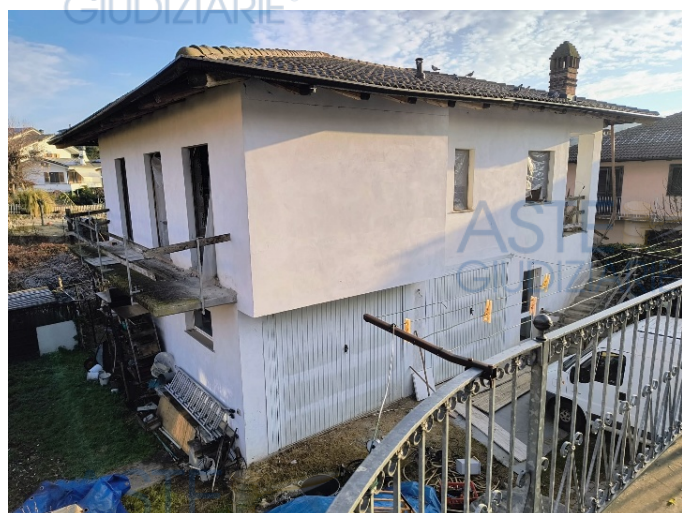
Il piano terreno di superficie lorda mq. 103 circa e altezza cm. 284 è composto da ampio magazzino con accesso carrabile da due portoni basculanti, ufficio, bagno e locale tecnico. Il piano primo di superficie lorda mq. 105,40 è destinato ad appartamento uso civile abitazione e composto da soggiorno, cucina, tre camere, disimpegno, due bagni oltre a due ampi balconi e un terrazzo di arrivo scala esterna.

I locali al piano terreno risultano completati e dotati di porte esterne, serramenti interni, pavimenti, impianto elettrico, elementi sanitari. I locali al piano primo si presentano completamente al grezzo e quindi pareti divisorie in mattoni forati ancora da intonacare, solai in cemento armato a vista, mancano i telai delle porte interne e qualsiasi impianto oltre ai serramenti esterni, pavimentazioni scala di accesso esterna, pavimentazioni balconi e ringhiere.

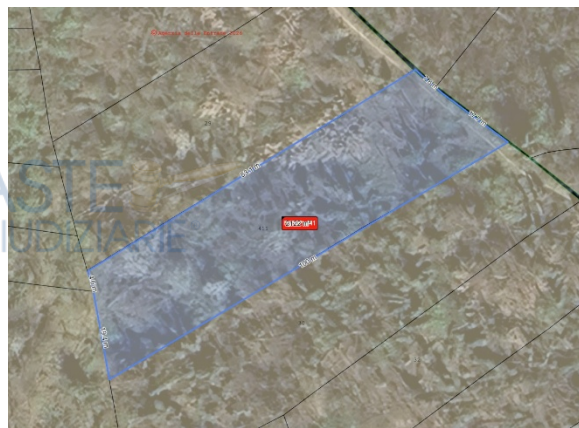
Terreno agricolo su versante di media pendenza individuato nella mappa del Catasto Terreni al foglio n.9 particella 411 di superficie catastale mq. 2100.

Il terreno risulta individuabile in mappa e ortofoto ma non è stato possibile eseguire un sopralluogo in loco in quanto non facilmente identificabile. Le ortofoto identificano la particella nel bosco a circa 400 mt a nord di Strada Vallumbra. Il coltivo è bosco misto e non vigneto come indicato nella visura catastale.
