LOTTO DUE

abitazione (di dimensione minore)

al piano primo (p.lla 1171, sub 16)

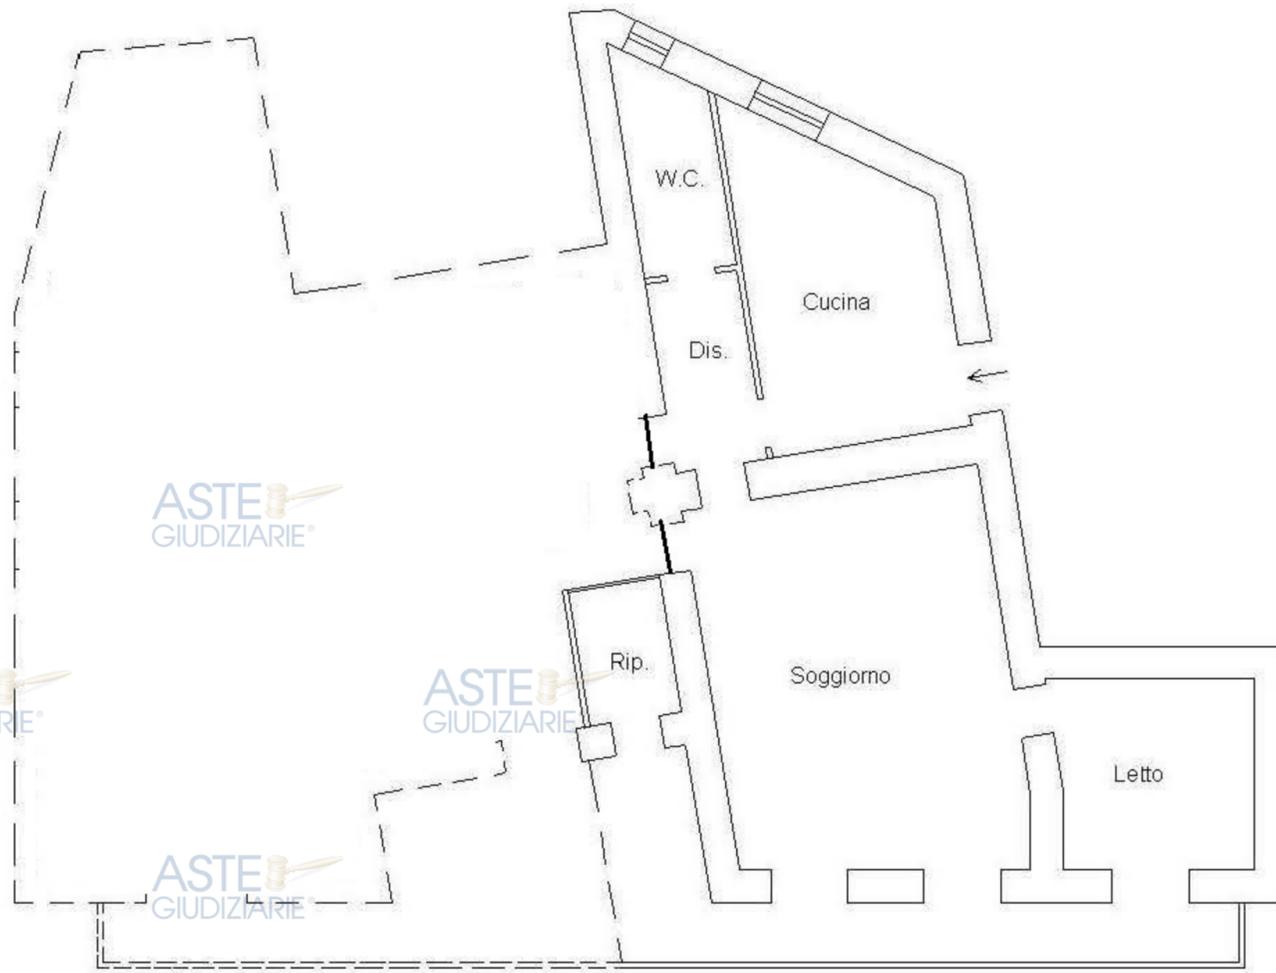
Pianta Piano Primo
H = 3,00 m

LA PLANIMETRIA RILEVATA AL MOMENTO DEL SOPRALLUOGO si fa presente che non si sono rilevate differenze tra lo stato di fatto e la planimetria disponibile

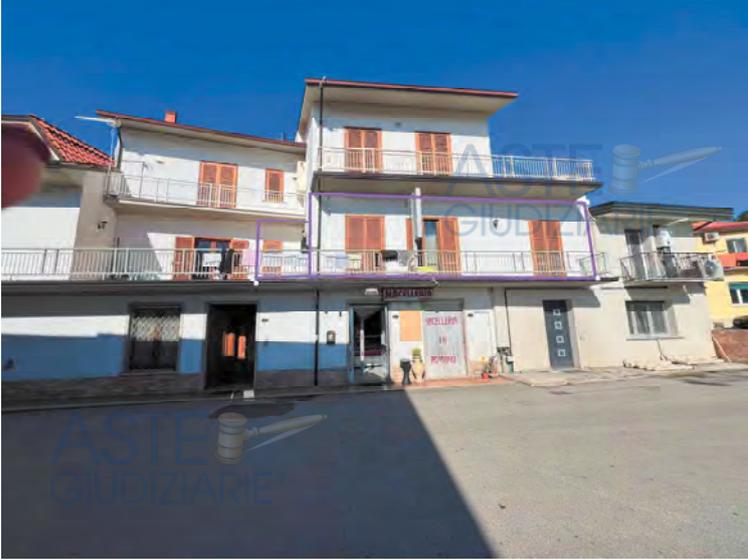
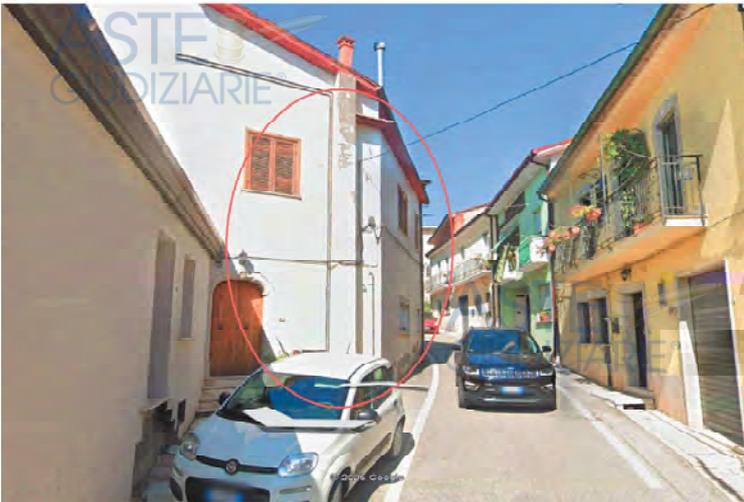
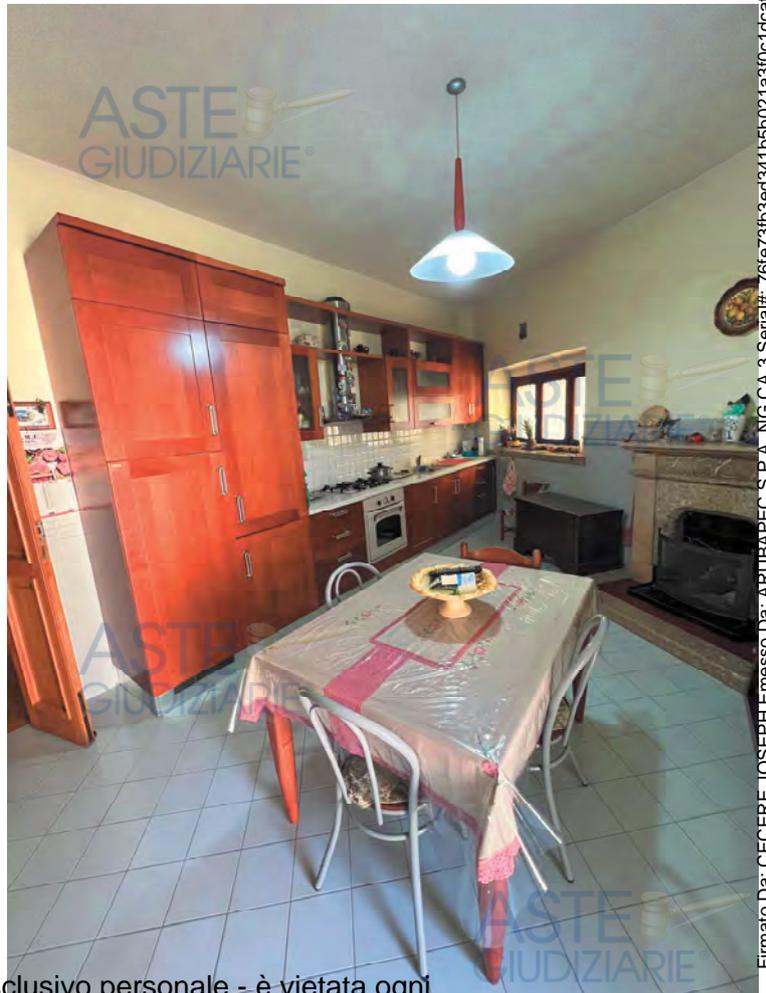
Oltrepassando la camera iniziale che funge da cucina si accede ad un disimpegno che permette di accedere al wc oppure al grande soggiorno *(e in realtà esiste una porta -chiusa- al momento del sopralluogo- che permetterebbe di accedere all'appartamento vicinore, ovvero al sub 15; quindi in caso di vendita separata del lotto Uno e del Lotto Due, diventerebbe necessario sigillare tale passaggio con muratura);* da quest'ultimo è possibile arrivare alla camera da letto. Il

soggiorno e la camera da letto si affacciano sulla terrazza che da su via Roma, mentre la cucina e il wc sono sul retro, su via

Le invetriate garantiscono un buon apporto aero-illuminante ad ogni ambiente (rapporto che legalmente dovrebbe essere pari ad almeno un ottavo della superficie pavimentata, ma non dimentichiamo che si tratta di un fabbricato non recentissimo, realizzato in muratura portante,

quindi legato agli spessori e larghezze minime delle murature stesse).

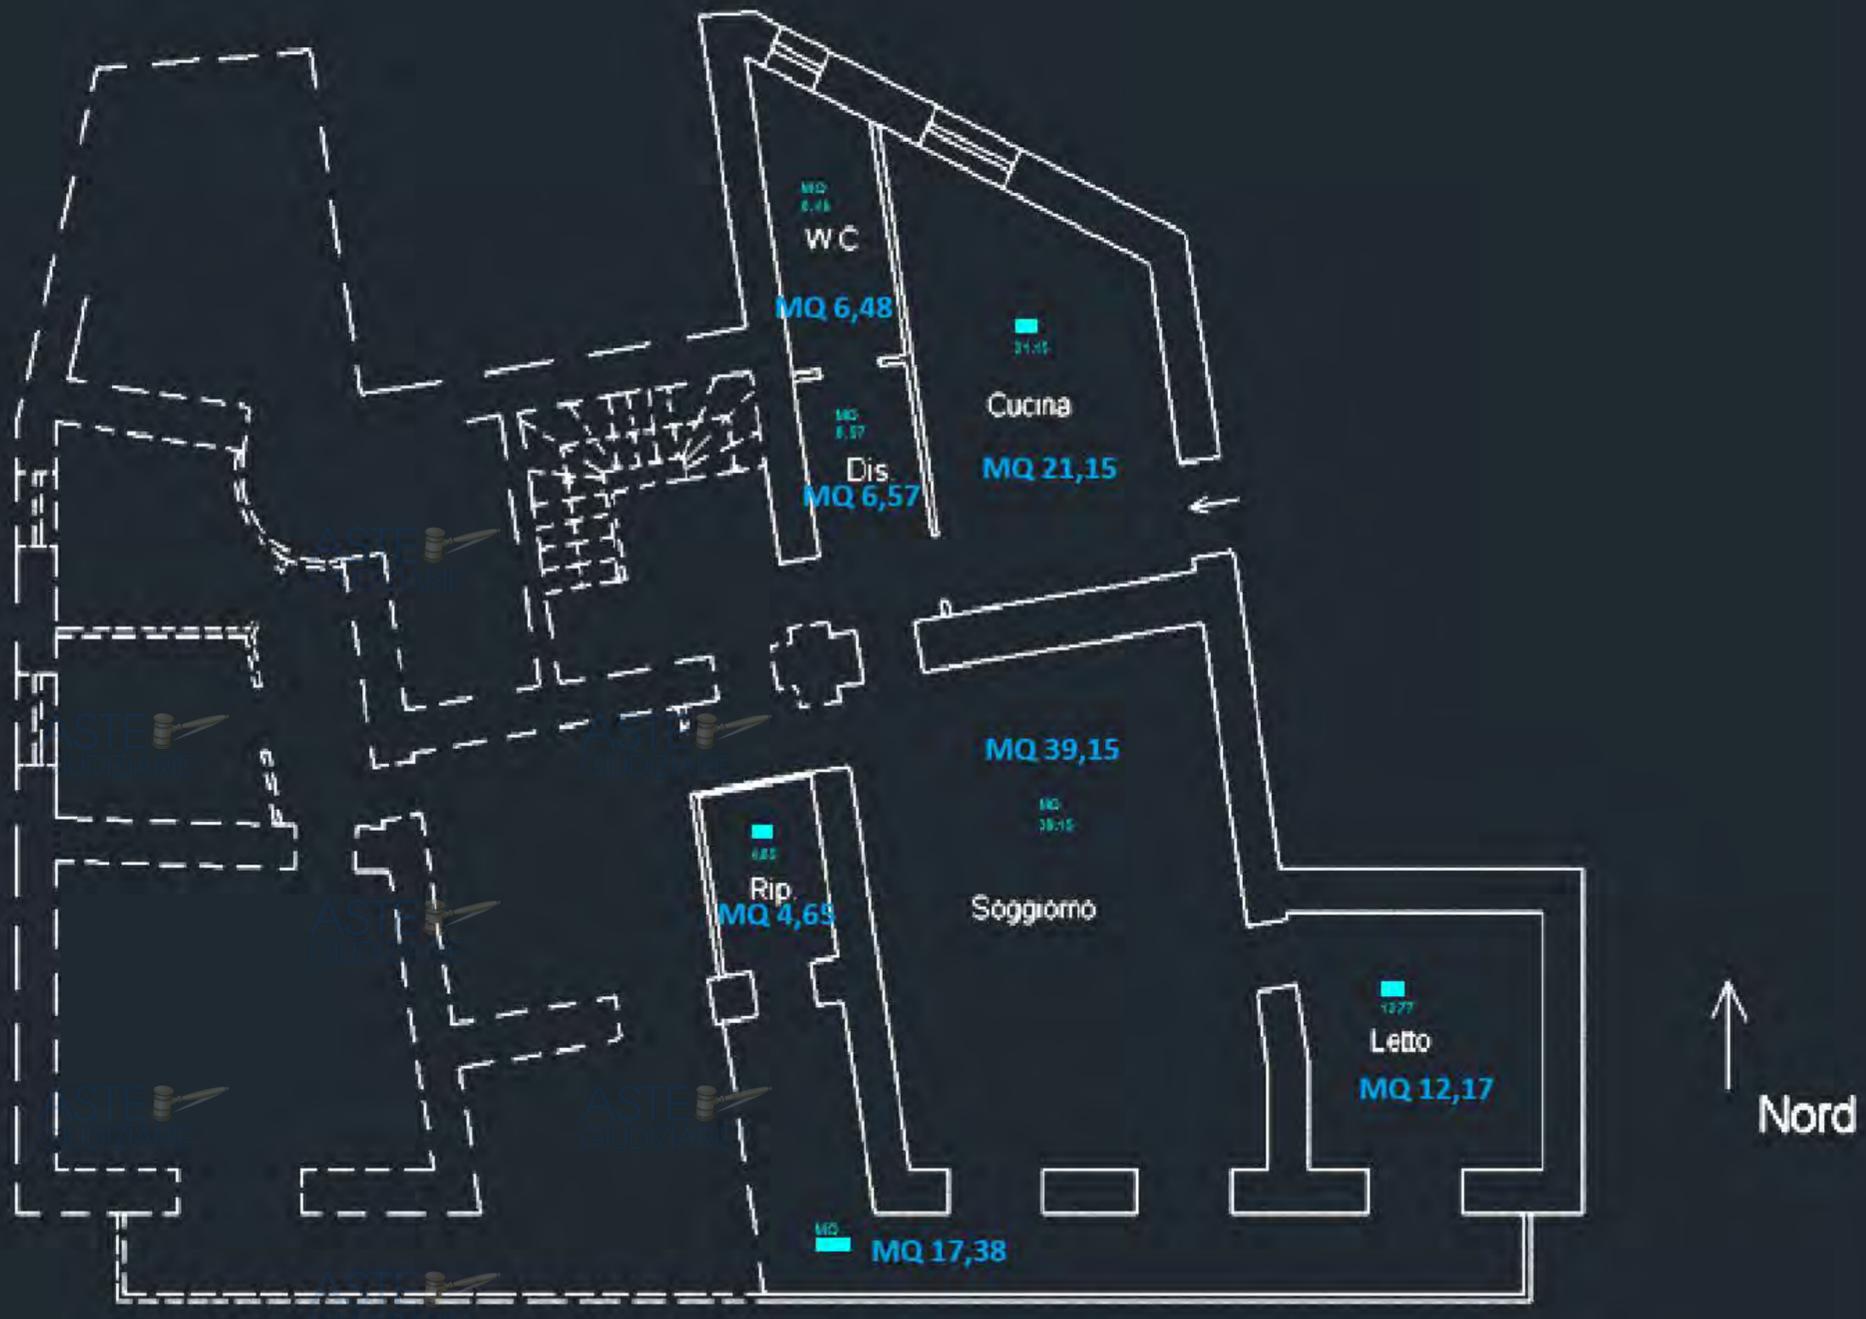
AREA TOTALE INTERNA NETTA CALPESTABILE RILEVATA:

ingresso/cucina: mq 21,15

disimpegno: mq 6,57

wc: mq 6,48

soggiorno: mq 39,15

letto: mq 12,17

ripostiglio: mq 4,65

terrazza: mq 17,38 (al 35% si hanno i mq virtuali: mq 6,08)

tot mq 96,25
