**LOTTO TRE\_ locale commerciale autonomo (p.lla ....., sub 9)**

**LOTTO TRE\_ locale commerciale autonomo (p.lla ...., sub 9).**

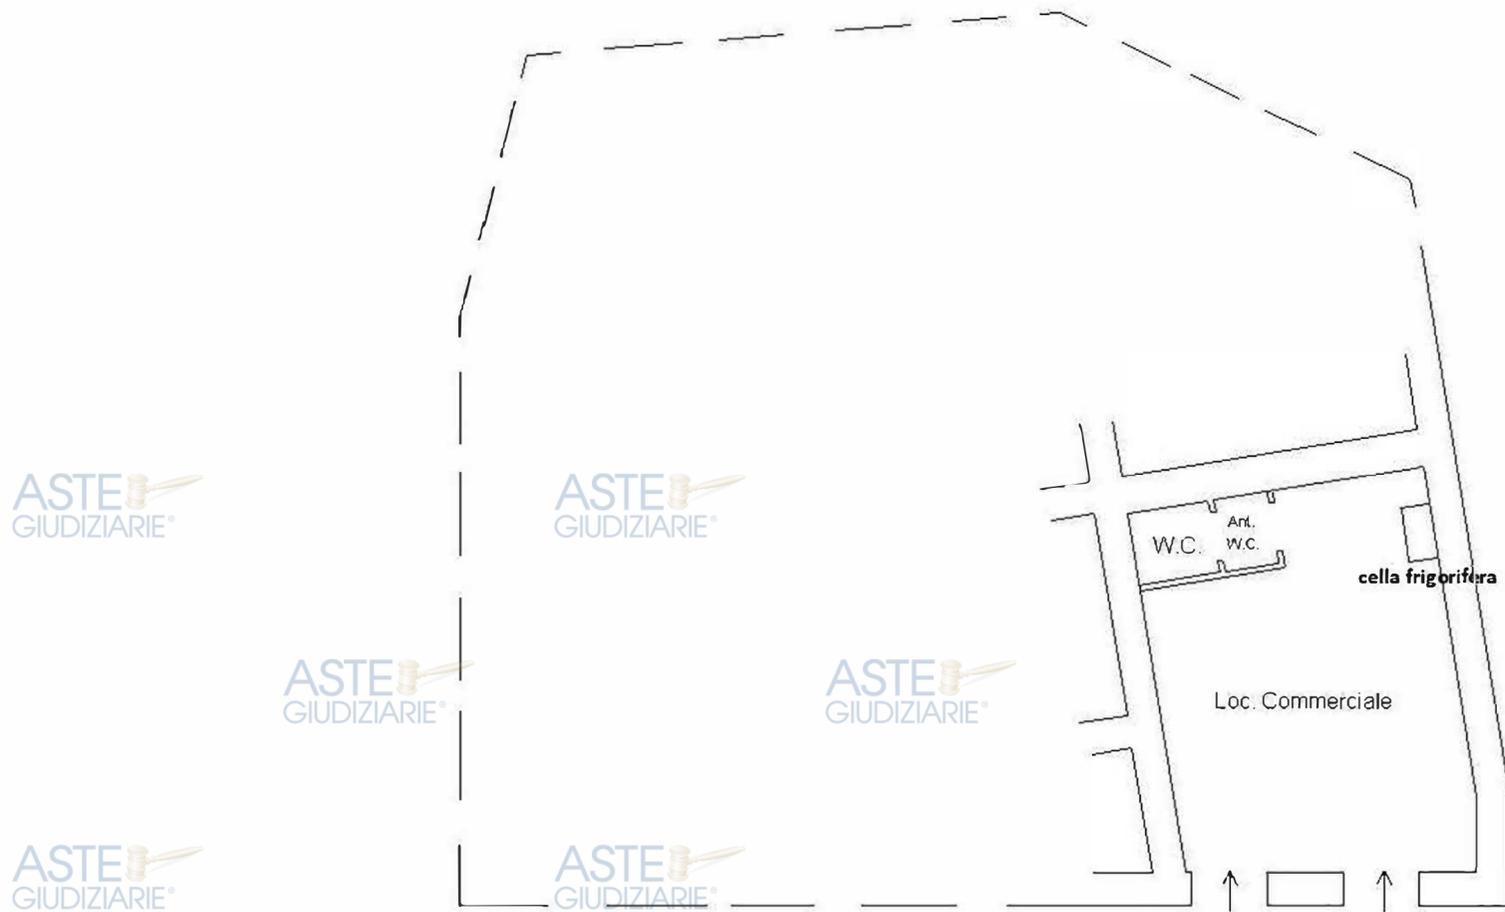
**Pianta Piano Terra**

**H = 2,85 m**

LE PLANIMETRIE RILEVATE AL MOMENTO DEL SOPRALLUOGO si fa presente che non si sono rilevate differenze tra lo stato di fatto e le planimetrie stesse.

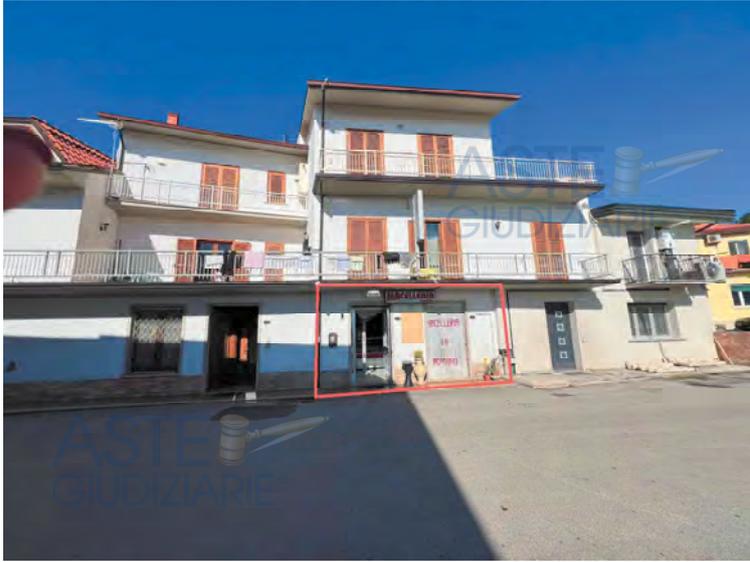
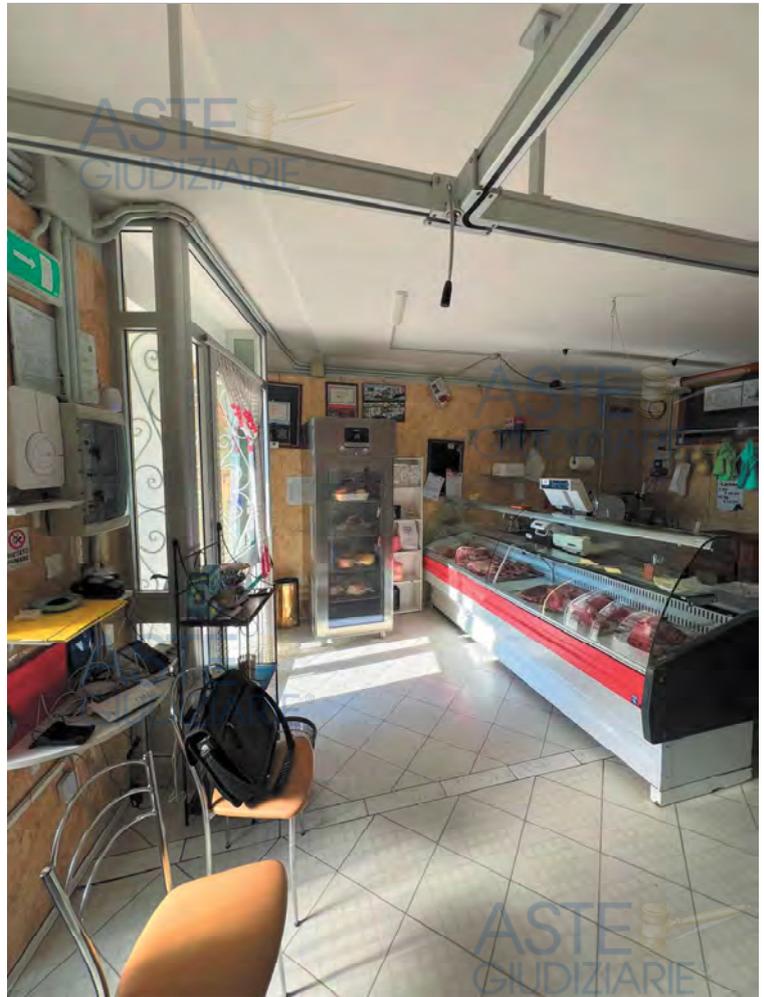
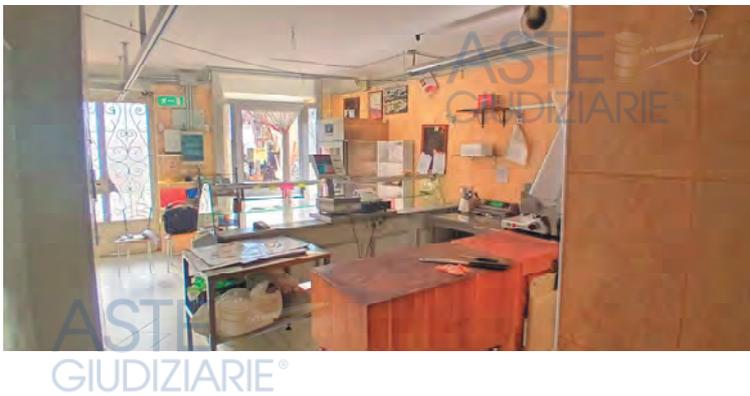
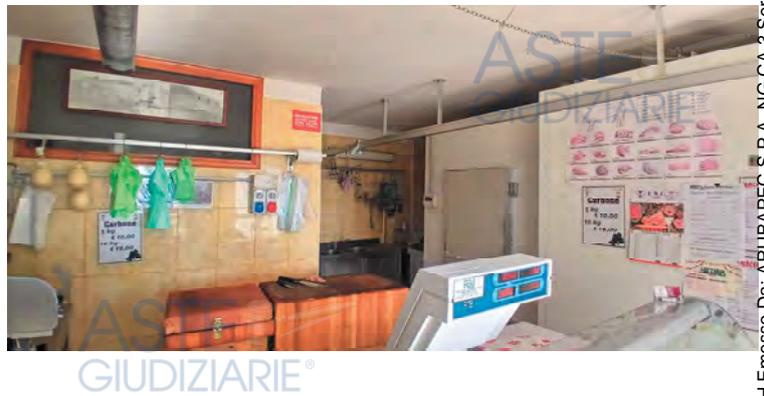
fattura originaria (anche se non se ne avuta alcuna evidenza presso gli Uffici), rimaneggiata nel tempo, oggetto di varie ristrutturazioni e pratiche edilizie, di forma irregolare (vedi planimetrie), ad un esame esterno in ottimo stato di conservazione.

L'immobile risulta a oggi ben conservato, anche perchè stabilmente utilizzato, dotato di buone rifiniture sia interne che esterne, realizzate con materiali di buona qualità e buona messa in opera.

Per quanto possibile giudicare ora dall'esterno, la struttura portante appare integra, priva di fessurazioni o danni evidenti, ben ammassata. Le normative in vigore all'epoca e gli atti tecnici prodotti al riguardo (ovvero la positiva relazione di collaudo statico) ne confermano una buona realizzazione.

Dalle informazioni recepite risulta che i solai siano stati realizzati in laterocemento, i tamponamenti interni in muratura in laterizio in foglio. La copertura risulta realizzata con un manto di tegole in argilla. La grondaia del tetto e il sistema di pluviali di allontanamento delle acqua meteoriche provenienti dal tetto, appaiono -al momento del Sopralluogo- integri e funzionanti.

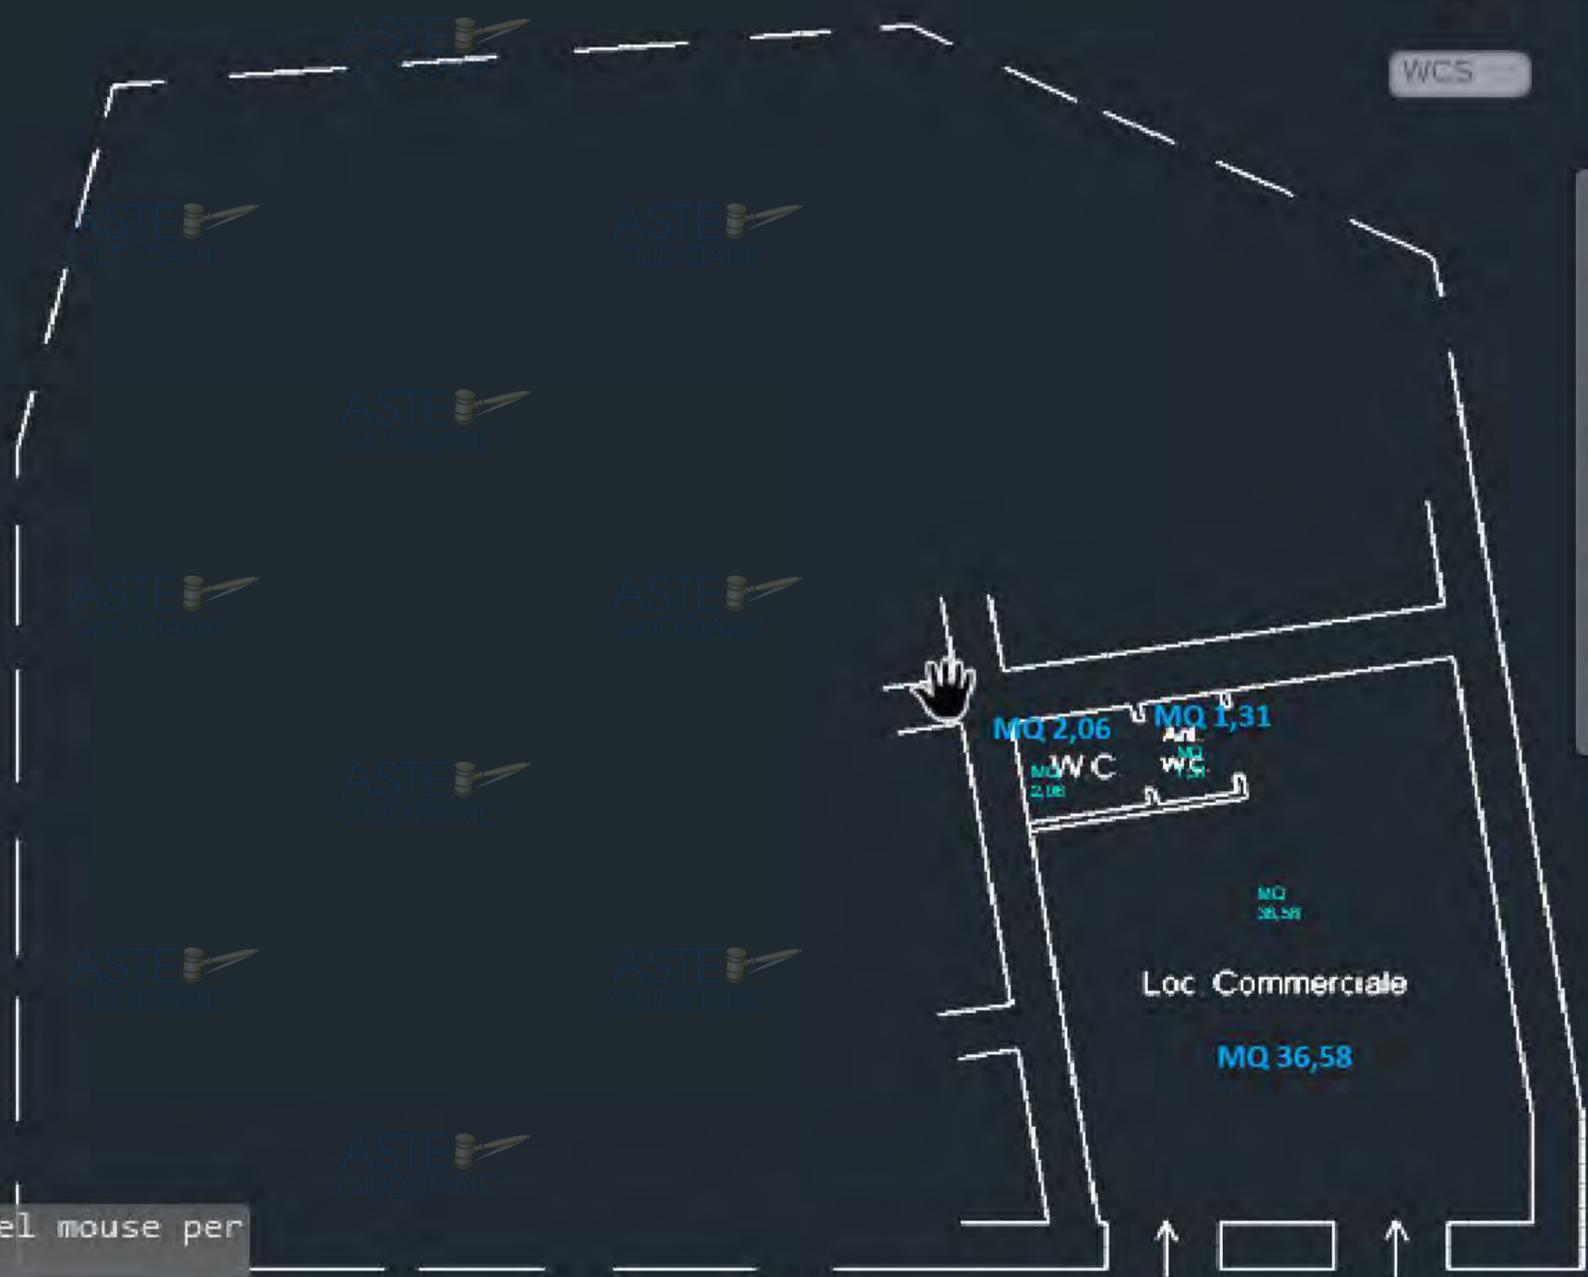
locale principale: mq 36,58

antibagno: mq 1,31

wc: mq 2,06

H = 2,85 m
