**Tribunale di Avellino**  
SEZIONE ESECUZIONI IMMOBILIARI

**RELAZIONE DELL'ESPERTO NOMINATO**

Incaricato nella procedura di esecuzione immobiliare **nr. 121/2022 R.G. Es. Imm.**

Siti nel Comune di Avellino

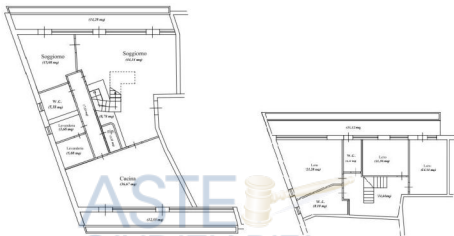
L'appartamento è posto al piano primo e secondo dello stabile ed è così composto:

- Al piano primo trovasi la zona giorno costituita da due soggiorni, una cucina, un disimpegno, un w.c., due vani lavanderia, un ripostiglio, due ampie balconate e di una scala interna per accesso al piano superiore destinato a zona notte;
- Al piano secondo trovasi la zona notte costituita da tre camere da letto e due w.c. oltre ad un balcone.

Piano Primo – foglio 12 particella 142 sub 3-4

Piano Secondo – foglio 12 particella 142 sub 8

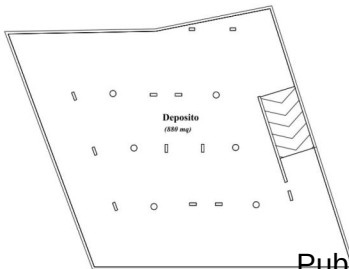
#### ***Pianta Piano Terra***

– **Lotto nr. 6 – locale commerciale riportato al N.C.E.U. al foglio 12 particella 142 sub 14**

La pavimentazione interna è in cemento. Le rifiniture sono al rustico manca l'intonaco e la tinteggiatura. L'impianto elettrico è presente ma da revisionare. Gli infissi sono in metallo. E' presente un soppalco in ferro che dovrà essere rimosso realizzato senza un progetto strutturale.
