**TRIBUNALE DI AVELLINO**

**RELAZIONE DELL'ESPERTO NOMINATO**

**Incaricato nella procedura di esecuzione immobiliare n. XXXXXXX R.Gen.Es.**

**Geom. Alessandro MARANO**

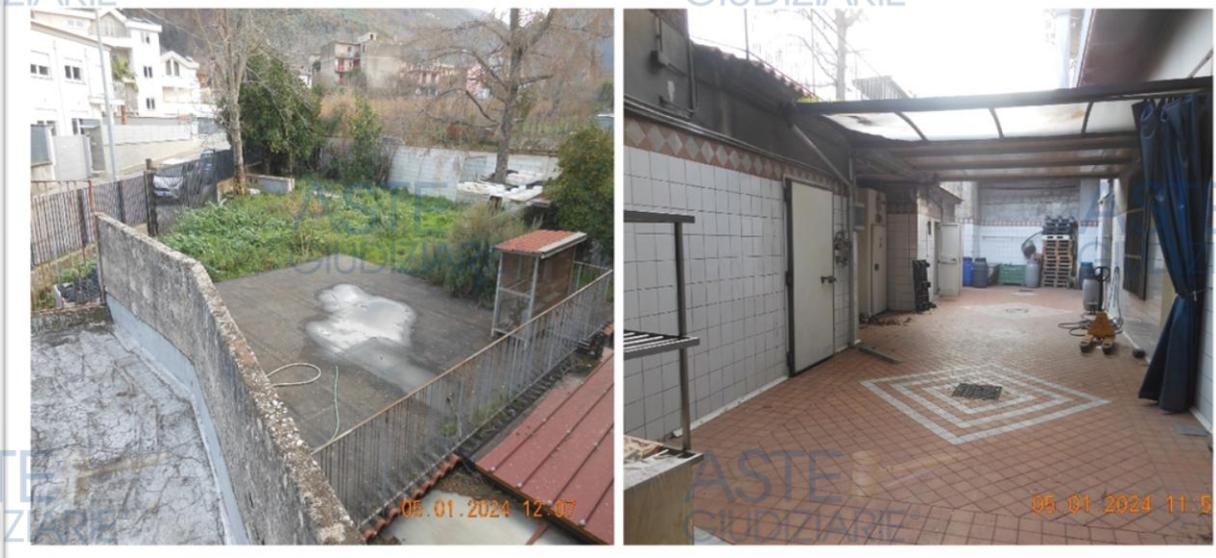
E' il terreno retrostante e confinante il compendio principale di cui al punto precedente su cui sono edificati dei locali accessori e di pertinenza diretta con l'attività produttiva localizzata nel fabbricato principale, censito al catasto terreni particella xxx detto foglio, seminativo arborato, classe 1, mq 487, rendita Euro 6,87, costituente il terreno posteriore

Su tale porzione della particella XXX, sono state realizzati un bagno con antibagno, un locale spogliatoio, un locale di ripostiglio, un ampio locale in muratura destinato per intero a cella frigo, un ulteriore locale, sempre in muratura chiuso per tre lati, al cui interno sono state installate due celle frigo realizzate con pannelli coibentati, il tutto collegato al piano terra del fabbricato principale da una tettoia/pensilina. Quest'ultimi locali sono già ricompresi nella stima del fabbricato principale.

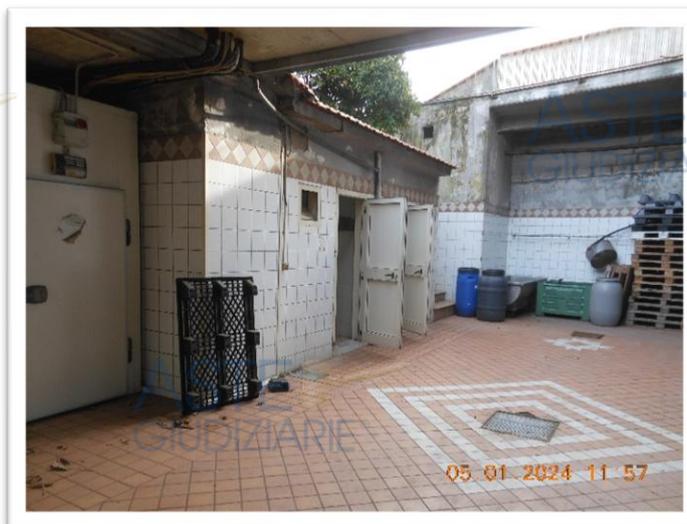
Dagli accertamenti effettuati dal CTU, in fase di sopralluogo e dall'accesso agli atti presso l'UTC del Comune di Mungano Del Cardinale, è emerso che l'immobile non corrisponde a quanto assentito, infatti, è stata riscontrata la difformità urbanistica, difformità già facilmente rilevabili dal confronto delle planimetrie urbanistiche con le planimetrie catastali presenti in banca Dati Catastale, dove le opere difformi, celle frigo e locali di servizio edificati sulla retrostante corte, sono ben visibili.

Le difformità rilevate dai vari accertamenti seguiti, anche con le opportune misurazione eseguite in fase di sopralluogo consistono nell'ampliamento sulla corte retrostante la parte a piano terra dell'immobile pignorata, dove sono state realizzati un bagno con antibagno, un locale spogliatoio, un locale di ripostiglio, un ampio locale in muratura destinato per intero a cella frigo, un ulteriore locale, sempre in muratura chiuso per tre lati, al cui interno sono state installate due celle frigo realizzate con pannelli coibentati.

Le stesse opere tutte di diretta pertinenza dell'immobile principale, allo stato risultano sanabili ai sensi del Dpr 380/01 art. 36 e 37, trattandosi di opere realizzate entro terra, i locali sono stati ricavati dallo sbancamento del terreno retrostante la corte posteriore, terreno, che ha la quota di campagna soprelevata di circa 3,50 metri rispetto di calpestio della sostante corte, che a sua volta condivide lo stesso piano di calpestio dell'attività produttiva. Proprio in questo dislivello naturale si sono realizzati i locali pertinenziali di cui sopra, ricavati, come detto dallo sbancamento del retrostante terreno.
