TRIBUNALE di AVELLINO – Sezione II Civile – Esecuzioni Immobiliari

**Consulenza Tecnica d'Ufficio**  
**procedimento n. di ruolo generale: 74/2025**

### **RELAZIONE di CONSULENZA TECNICA**

#### *Appartamento Via Carpine piano seminterrato/terra – part. 421 sub 5*

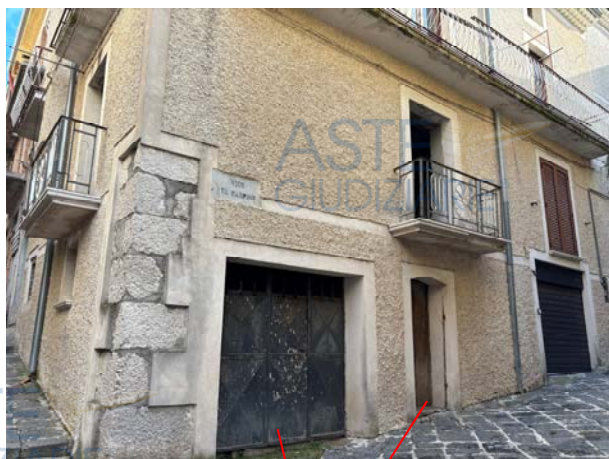
*ingresso piano seminterrato*

Accessibile direttamente (tramite porta in ferro di larghezza pari a m 2,05 e porta in legno di m 0,85 entrambe prive di serratura) da Vicolo Del Carpine, è costituito da due locali comunicanti destinati, come da progetto (cfr. [all'egato 4](#)), a depositi agricoli di superficie pari rispettivamente mq 21,65 e mq 16,95 ed altezza interna netta pari a m 2,75. Nel deposito posteriore è stata realizzata una predisposizione (vuoto nel solaio) per la posa in opera di una scala a chiocciola di collegamento con il piano superiore.

Gli ambienti sono privi di tutte le rifiniture interne e di impianti.

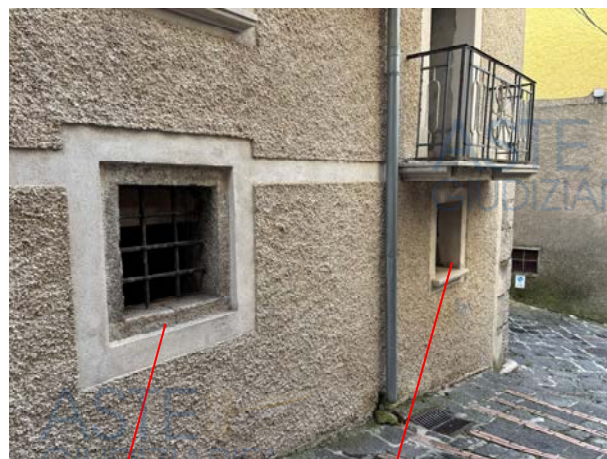
*finestre piano seminterrato*

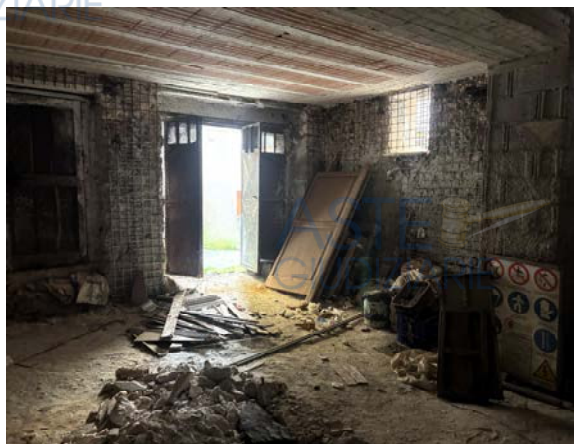
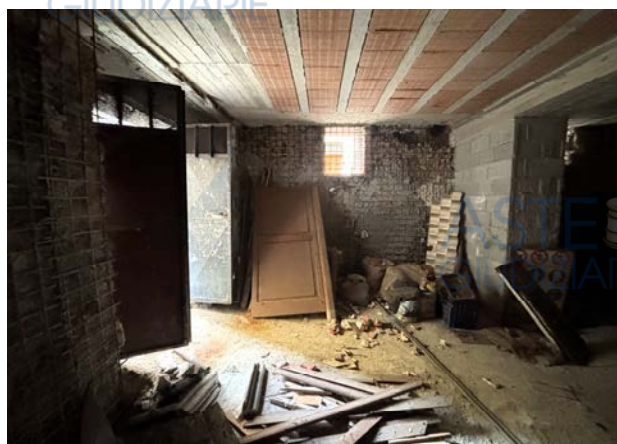
*deposito agricolo 1 con ingresso da Vicolo Del Carpine*

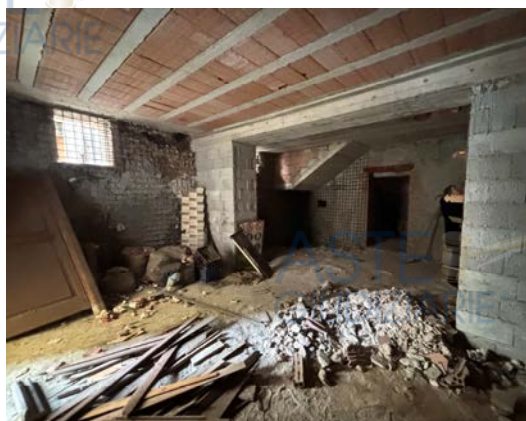
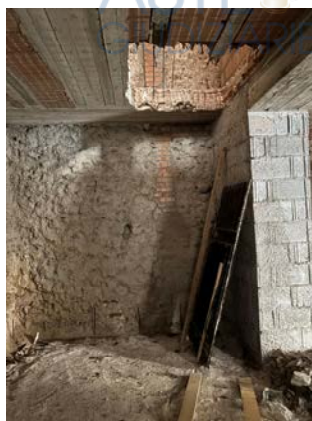
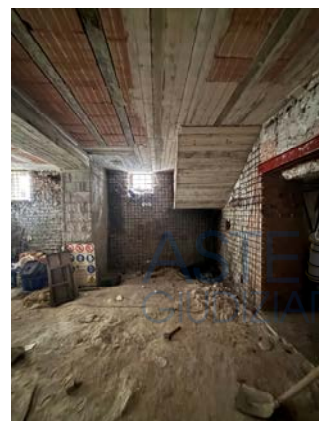
*deposito agricolo 1 – deposito agricolo 2*

*deposito agricolo 2*

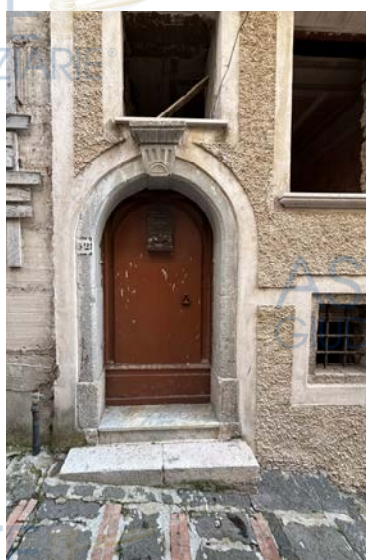
*ingresso piano terra*

Il piano, destinato ad abitazione ed accessibile direttamente da Via Carpine dal civico 42, tramite scala interna costituita da sei alzate, è priva di finiture (massetti e pavimenti, intonaci e

tinteggiatura, infissi interni ed esterni) ed impianti. Internamente l'unità immobiliare, di altezza interna pari a m 2,80, è costituita da cfr. (all<sup>egato</sup> 2, rilievo appartamento C.T.U.) ingresso-cucina, ripostiglio, due vani letto e bagno per una superficie complessiva netta pari a 38,76 mq oltre superficie accessoria di complessivi mq 5,90 costituita dalla scala interna e da due balconi (uno su Via Carpine ed uno su Vicolo Del Carpine a servizio dei due vani letto).

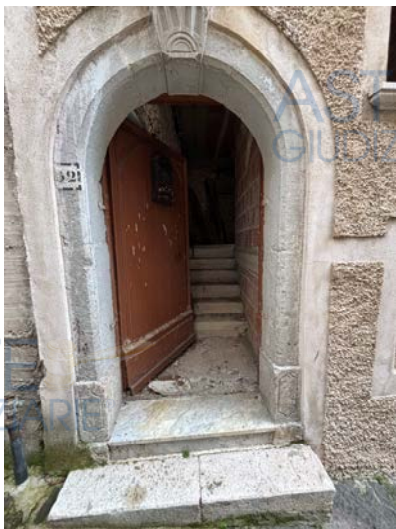
*scala interna*

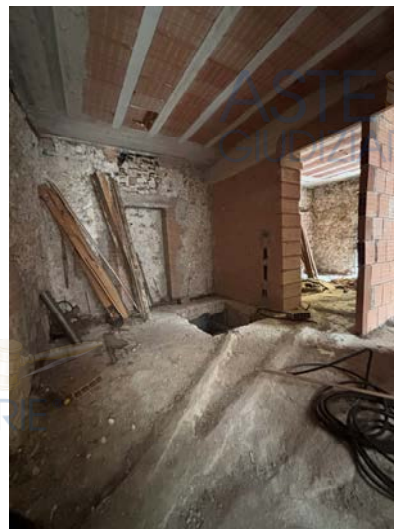
*bagno*

- impianto riscaldamento: assente e privo di predisposizione
- impianto elettrico: assente
- impianto idrico/sanitario: assente
- bagno: privo di massetto, pavimento, rivestimento, pezzi igienici e rubinetteria
