## RELAZIONE DI CONSULENZA TECNICA DI UFFICIO **PROCEDIMENTO DI ESECUZIONE** **IMMOBILIARE N. 209/2023 R.G.E.** **LOTTO UNICO**

Procedimento di Esecuzione Immobiliare n. 209/2023 R.G.E. promosso da **AMCO-ASSET MANAGEMENT COMPANY SPA** in danno di **RECCHIUTO COSIMO+1**  
Giudice dell'Esecuzione: Dr.ssa Marina CAVALLO  
CTU:

**CONSULENZA TECNICA DI UFFICIO- LOTTO UNICO**

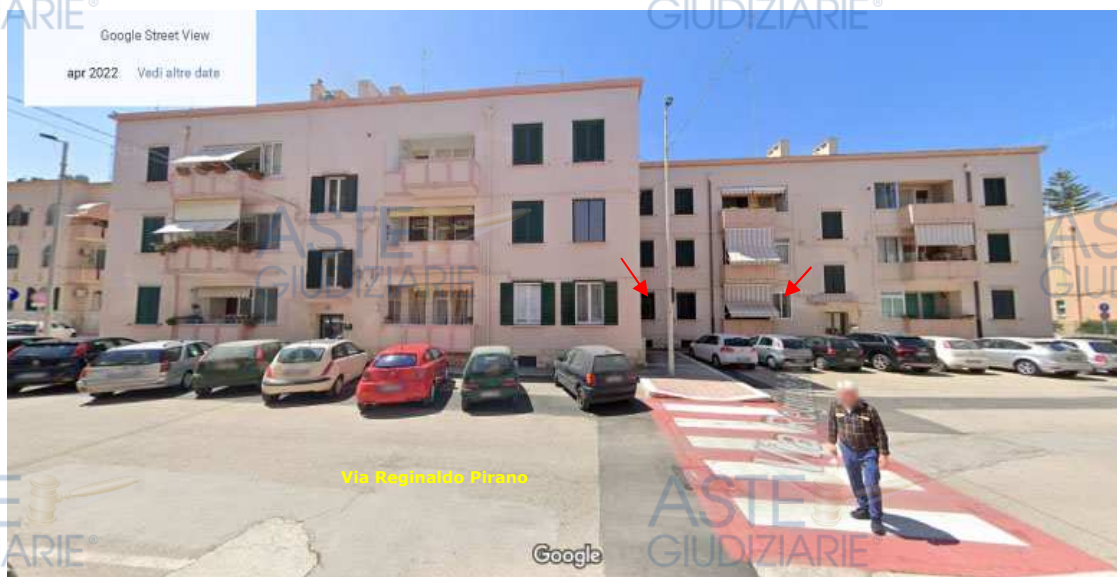
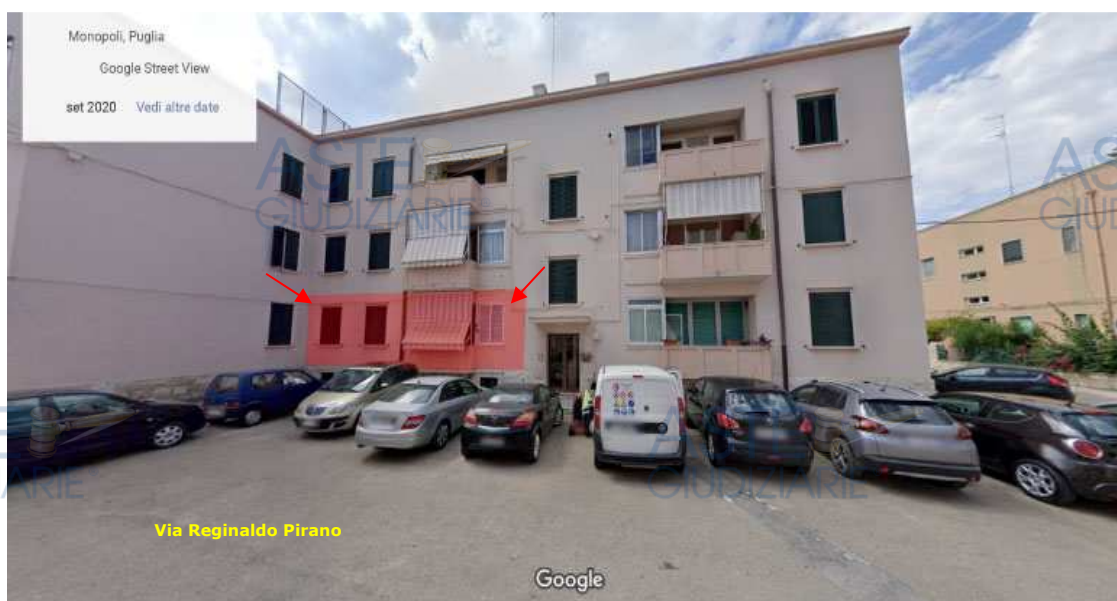
Foto satellitari

Il complesso edilizio di cui fa parte integrante l'immobile in esame, ricade nel piano I.N.A. Casa predisposto dal Comune di Monopoli alla fine degli anni '50 e costituito da dieci palazzine condominiali (di cui sei costruite in aderenza, tra cui quella di interesse) e composte da tre piani fuori terra adibiti ad appartamenti per civile abitazione, oltre ai piani seminterrati destinati a cantine e ai lastrici solari condominiali. I vari piani delle palazzine condominiali sono collegati tra di loro a mezzo di scale comuni. Nel caso specifico, si accede all'immobile di interesse (abitazione al piano terra/rialzato e annessa cantina al piano S1) dalla palazzina condominiale denominata scala D con ingresso comune dal civico numero 4 di Via Reginaldo Pirano (cfr. all. 2-3-4).

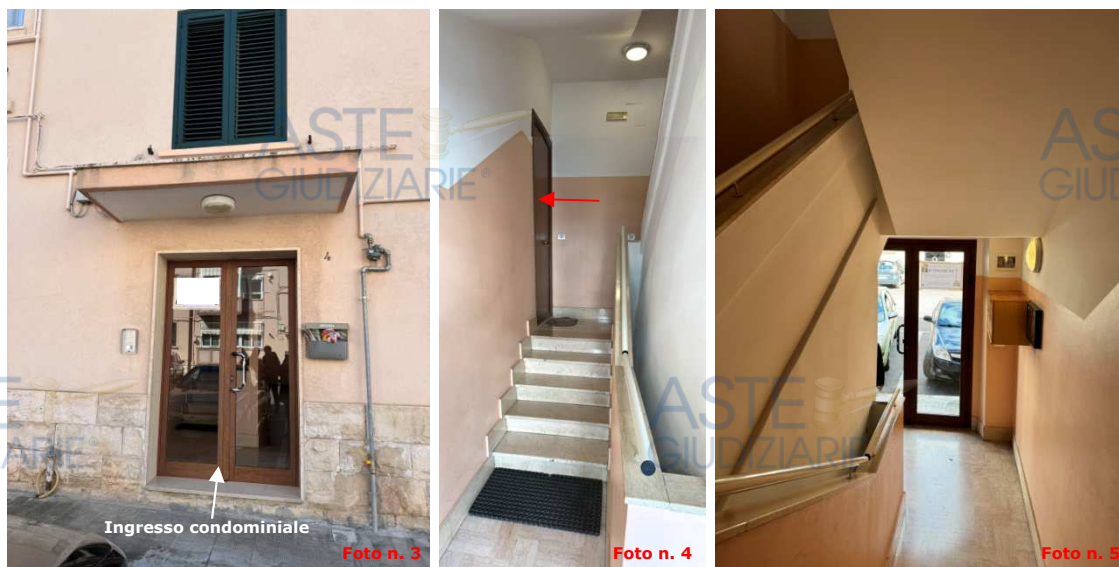
condominiali sono realizzati con struttura portante in c.a., così come i gradini ed i ballatoi di arrivo e di riposo. Nel caso specifico, il vano scala condominiale (scala D) di pianta rettangolare, presenta alzate e pedate compreso i pianerottoli, rivestiti in travertino (cfr. all. 4); le pareti sono rifinite ad intonaco civile liscio e tinteggiate con idropittura di colore rosa e bianco e solaio tinteggiato di colore bianco (cfr. all. 4); corrimano in ferro (cfr. all. 4). Il portone di ingresso comune è in alluminio e vetro normale (cfr. all. 4). I prospetti esterni della palazzina condominiale di interesse, si presentano in buone condizioni di manutenzione e conservazione, con facciate rifinite ad intonaco e idropittura per esterni di colore rosa (cfr. all. 4); i balconi sono chiusi da parapetto in muratura (cfr. all. 4). Il piano seminterrato è pavimentato con mattoni di cemento e le pareti, compreso il solaio, sono tinteggiate di colore bianco (cfr. all. 4).

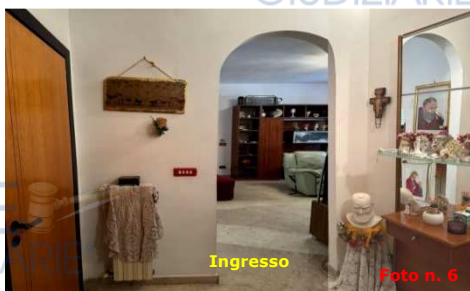
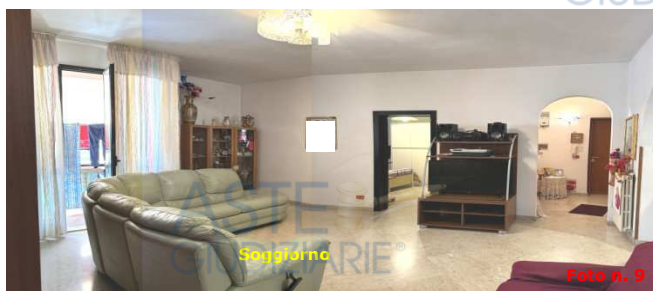
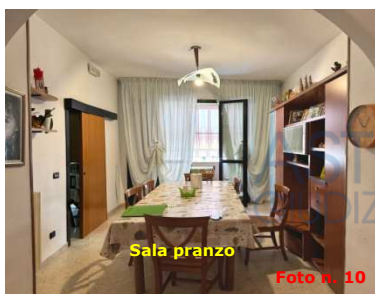
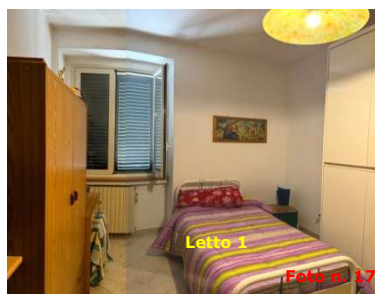
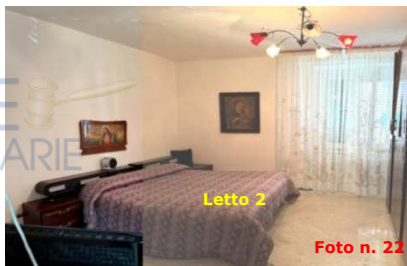
all. 2-3-4). Tornando al soggiorno e procedendo a destra, si entra nella **camera da letto 1** di pianta rettangolare e superficie utile di circa 16 mq (cfr. all. 2-3-4) e di fronte, si entra nella zona notte a mezzo del **disimpegno** di pianta rettangolare e superficie utile di 6 mq (cfr. all. 2-3-4). Dal citato ambiente si prosegue a destra, nella **camera matrimoniale** (L2) di pianta rettangolare e superficie utile di circa 21 mq (cfr. all. 2-3-4) e a sinistra, si trova la **camera da letto 3** di pianta rettangolare e superficie utile di circa 13 mq (cfr. all. 2-3-4) e l'attigua **camera da letto 4** di pianta rettangolare e superficie utile di circa 14 mq (cfr. all. 2-3-4). In fondo al corridoio, si trova il **bagno** di pianta rettangolare e superficie utile di circa 6 mq (cfr. all. 2-3-4). Il **balcone 1** con accesso dal soggiorno e affaccio su Via Pirano, presenta pianta rettangolare e superficie utile di circa 5 mq (cfr. all. 2-3-4). Il **balcone 2** con accesso dalla cucina e dalla sala da pranzo e affaccio su Via Verga, presenta pianta rettangolare e superficie utile complessiva di circa 9 mq (cfr. all. 2-3-4). Infine, il vano **cantina** al piano S1 presenta pianta rettangolare e superficie utile di circa 37 mq (cfr. all. 2-3-4); il bagno (non legittimo) presenta pianta rettangolare e superficie utile di circa 3 mq (cfr. all. 2-3-4).
