Esecuzione n. 331/2023R.G.E.

R E L A Z I O N E
DI CONSULENZA TECNICA

- - Unità immobiliare (Abitazione di tipo economico), censita al Catasto Urbano, foglio 44, particella 425, sub. 13, sita in Via San Francesco d'Assisi n. 3 - Scala A Gioia del Colle;
- - Unità immobiliare: Box auto censita al Catasto Urbano, foglio 44, particella 725, sub. 46, sita in Via Giovanni Amendola, Gioia del Colle

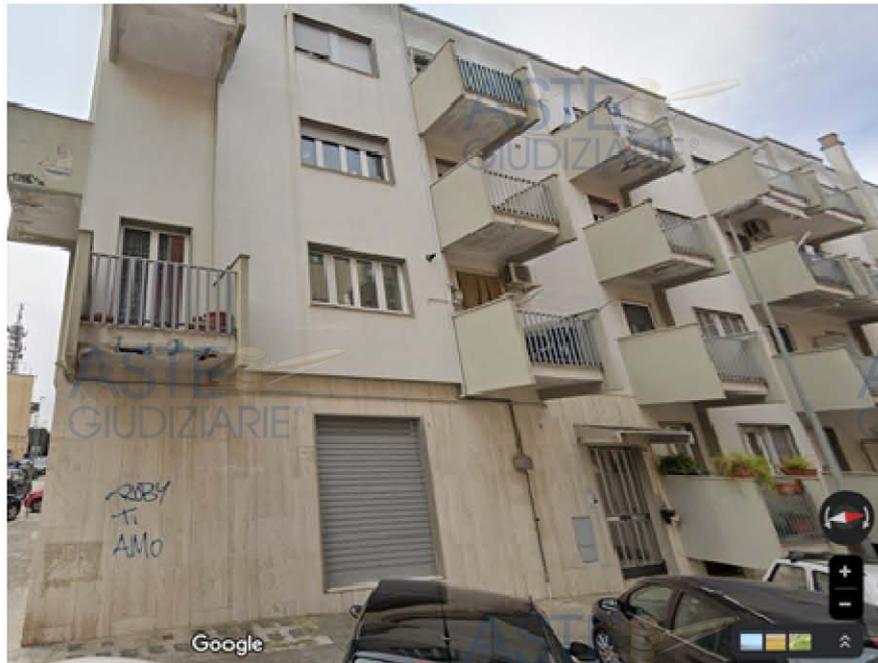
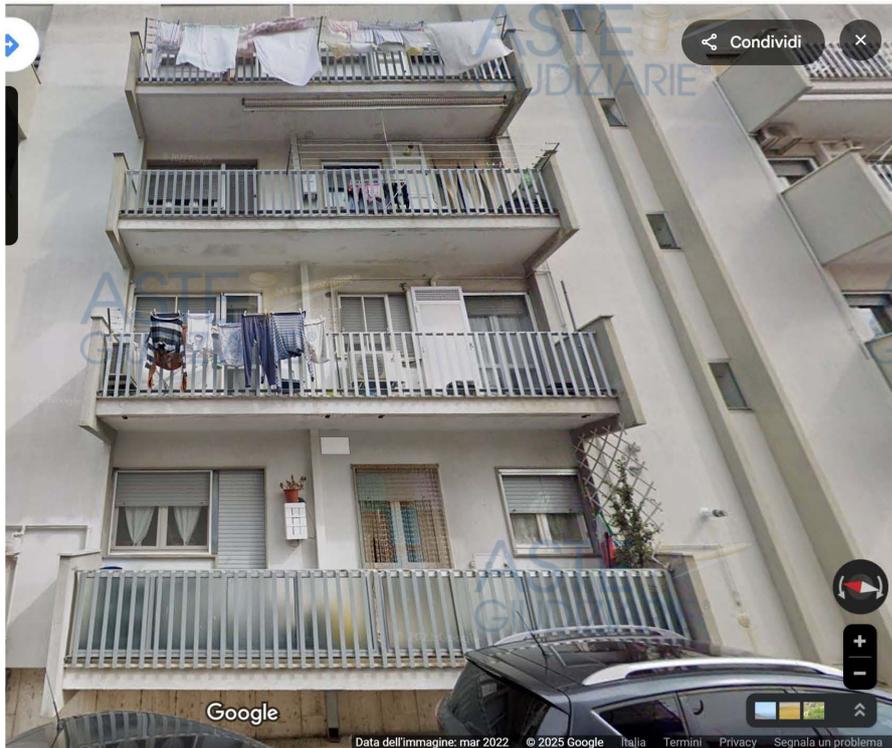
L'appartamento fa parte di un complesso edilizio realizzato negli anni 70 del secolo scorso e posto tra le vie san Francesco d'Assisi, Santa Caterina e Via Cirillo. L'accesso avviene da Via San Francesco D'Assisi, civico 3 scala A interno 8 terzo Piano. Lo stesso è composto da tre vani e accessori. Il complesso edilizio si compone, nella parte interessata dall'appartamento di un piano rialzato e di 3 piano sovrastanti. Non è presente alcun

-
Va da subito rilevato che l'Appartamento è posto in zona semicentrale di Gioia del Colle lungo la direttrice Nord dell'abitato, mentre il garage è posto in posizione leggermente più periferica lungo la direttrice per Acquaviva delle Fonti. DI seguito due immagini esterne dell'edificio.

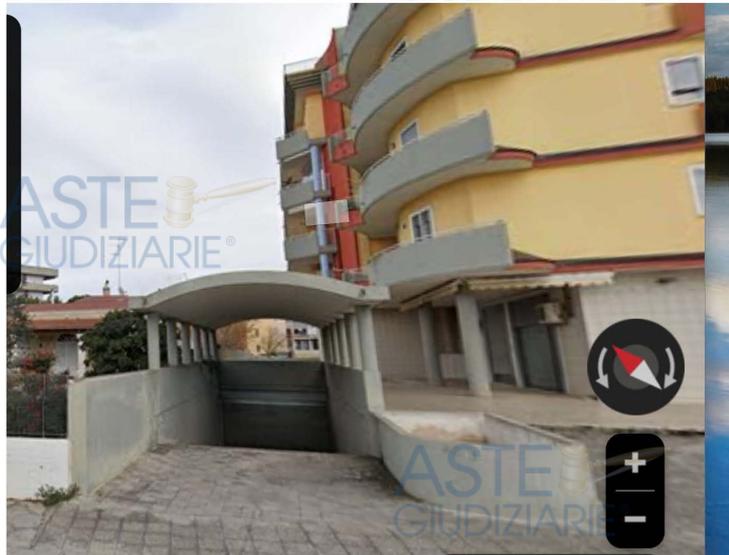
- Il locale Box come detto si trova al piano seminterrato di un complesso residenziale posto tra le Vie Giulio Pastore – Angolo Via Amendola. Nell'immagine sotto riportata è rappresentato l'ingresso dei garage su Via Giulio Pastore

All'immobile si accede per il tramite di un'ampia rampa carrabile che diparte da Via Giulio Pastore e dopo aver svoltato a destra si trova in fondo a destra della stessa corsia di marcia. Va rilevato che le corsie di marcia sono abbastanza ampie e quindi consentono un comodo e agevole accesso al locale garage.
