CONSULENZA TECNICA DI UFFICIO  
PER IL PROCEDIMENTO DI ESECUZIONE IMMOBILIARE  
PROMOSSO DA:

Reg. Gen. n. 370/2022

R E L A Z I O N E

### 1) Unità immobiliare in Gioia del Colle (BA) in via Michele Petrerà n.18-20 in catasto Fg 61 Part. 523 Piani T-1-2.

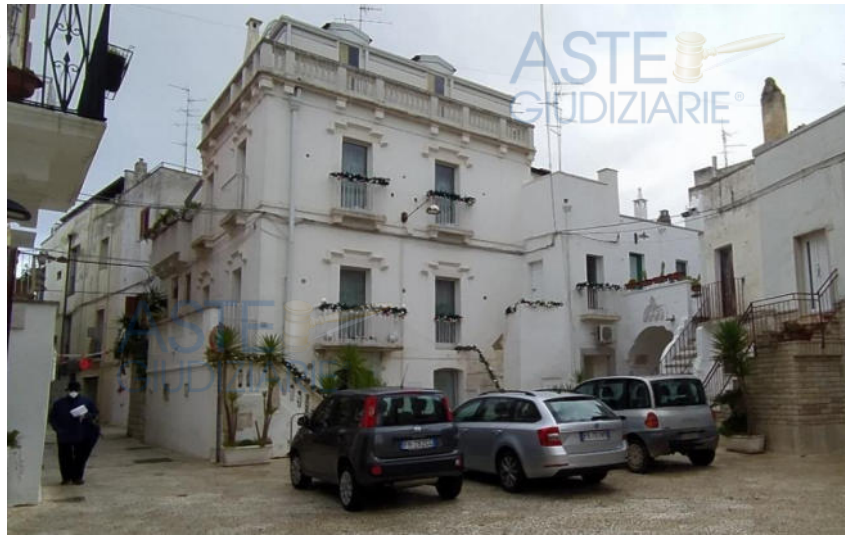
Immobile in Via Petrerà n. 18 – 20

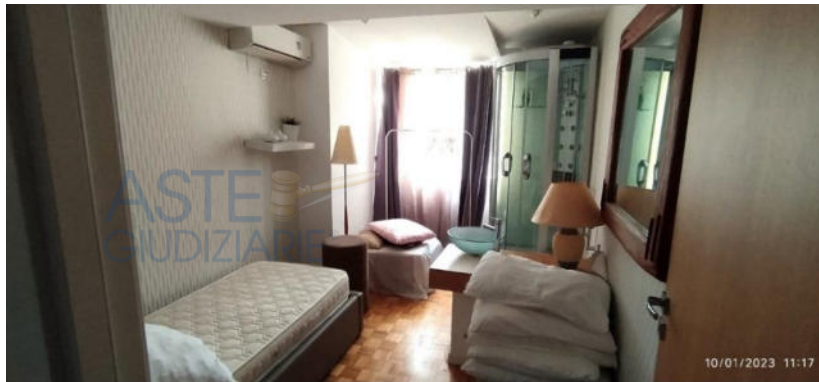
La prima stanza ricettiva al piano 2°, più piccola, completa di letto singolo e bagno, composto da sanitari separati da un muretto su cui poggia il lavabo e da una doccia/idromassaggio monoblocco.

Stanza ricettiva al piano 2° con letto singolo e bagno con monoblocco doccia/idromassaggio, e sanitari dietro il muretto su cui poggia il lavandino

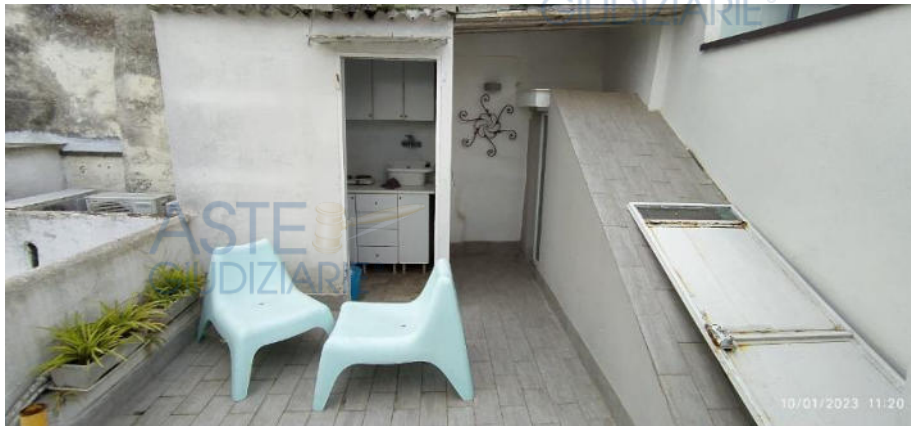
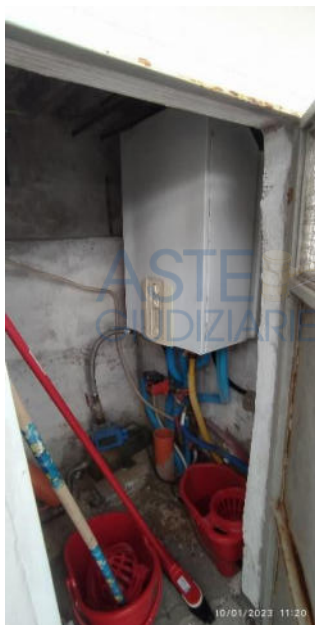
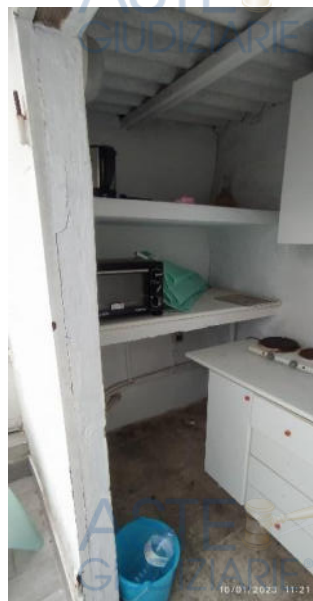
Terrazzo al piano 3° con locale caldaia e locale con angolo cottura

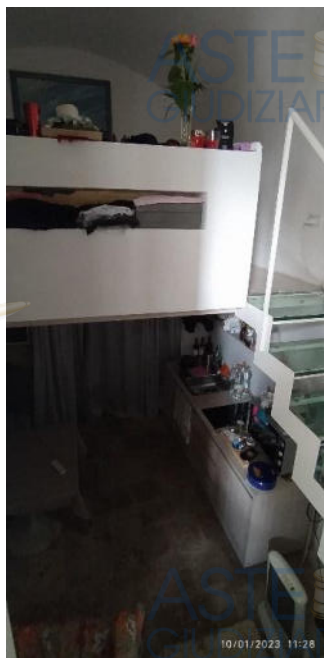
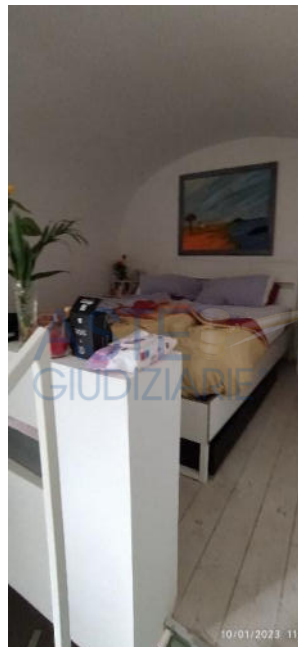
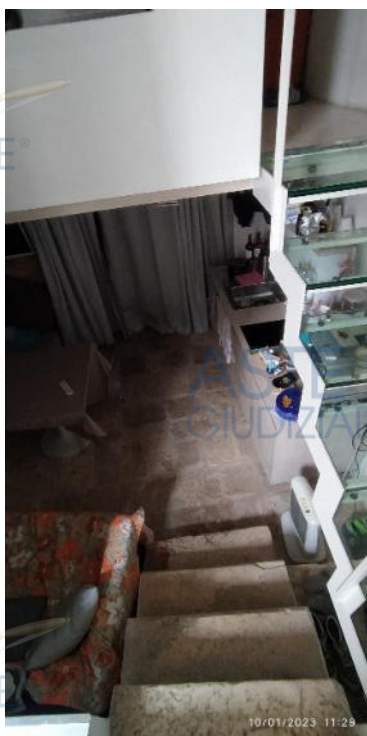
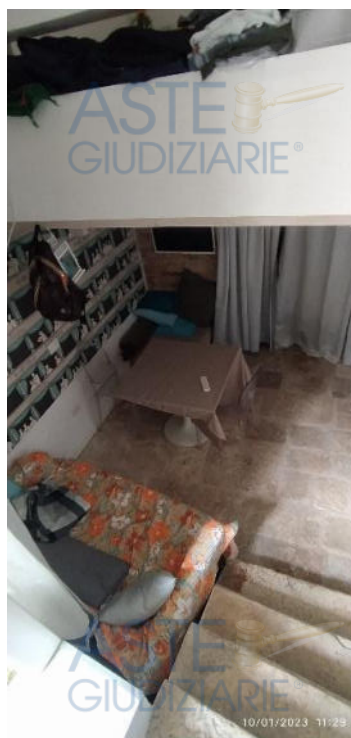
Sul soppalco è realizzata la zona notte, dove è presente un letto matrimoniale con comodini.

Soppalco dove è stata realizzata la zona notte

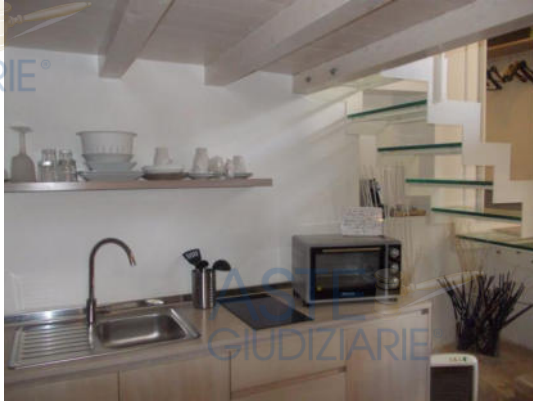
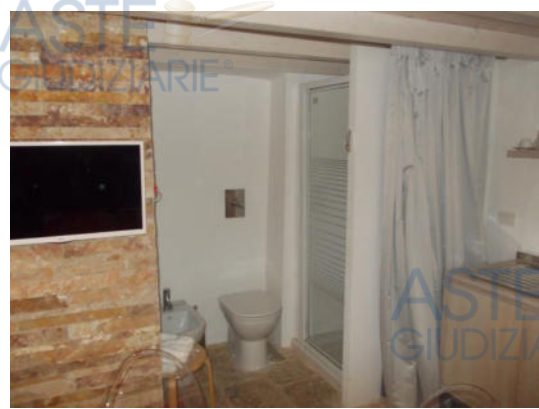
Nella zona giorno, posta ad una quota inferiore rispetto la quota stradale dell'ingresso, sono stati ricavati una zona pranzo con angolo cottura, e il bagno, separato da una tenda, completo di sanitari e box doccia e bagno

Zona giorno, sottoposta la quota dell'ingresso, con tavolo da pranzo, angolo cottura e bagno

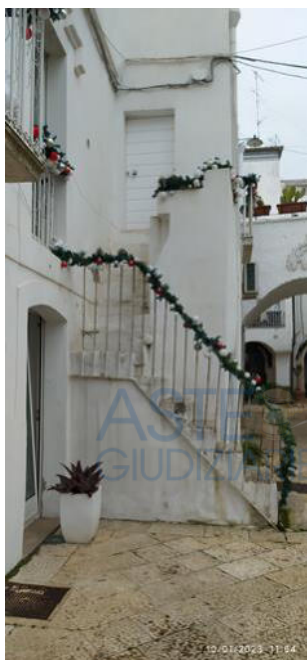
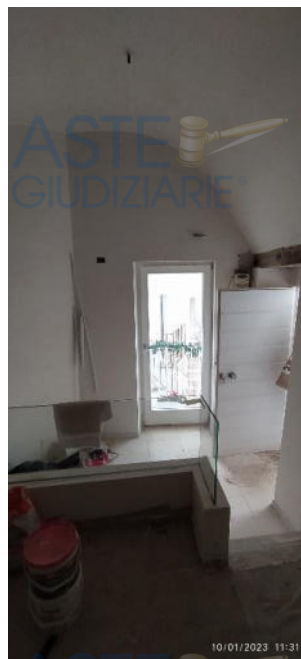
All'unità immobiliare si accede salendo una scala esterna in pietra prospiciente la prospiciente via Michele Petrera, portando direttamente alla porta d'ingresso al locale in esame senza alcun ballatoio.

Scala di accesso dalla via Petrera 14 all'immobile e disimpegno d'ingresso

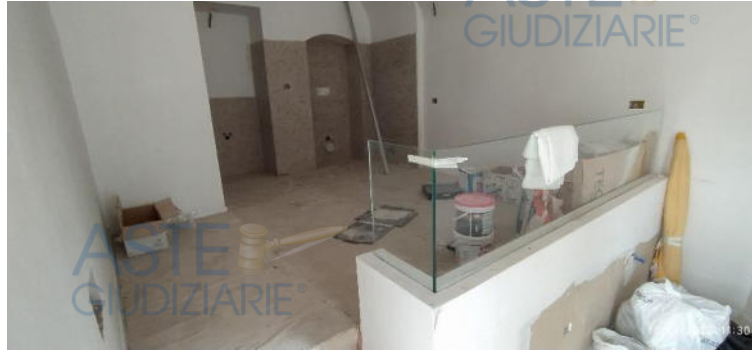
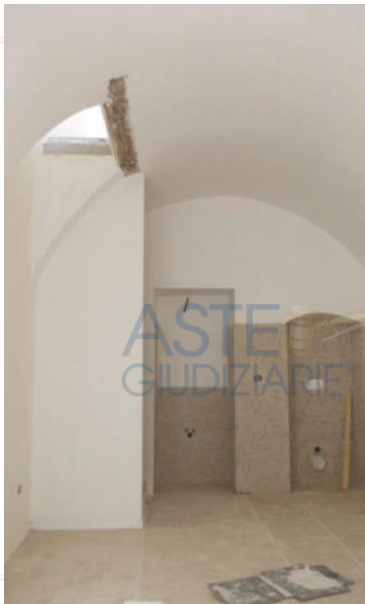
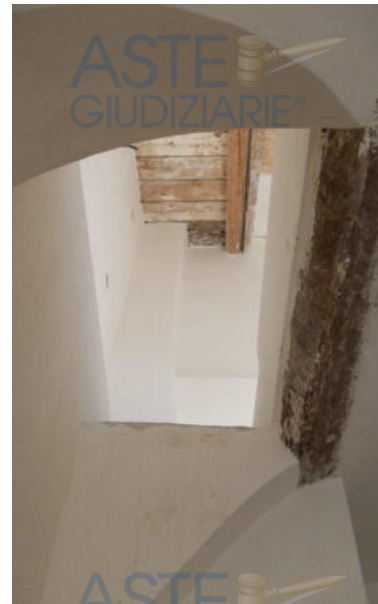
Bagno dell'unità immobiliare non ancora terminato con vista della botola che conduce al terrazzo al piano superiore, la scala d'accesso non è stata ancora realizzata.

L'unità immobiliare è formata da un ambiente unico in corso di ristrutturazione, dove è stato già realizzato un soppalco, dove probabilmente dovrebbe essere realizzata la zona notte, considerato il trend degli interni realizzato nelle altre unità immobiliari, infatti si vede la predisposizione degli impianti di alimentazione e scarico dei sanitari, non presenti.
