**TRIBUNALE DI BARI**

R.G.Esec. n.399/2024

**PERIZIA DI STIMA**

*IMMOBILE AUTONOMO COSTITUITO DA ABITAZIONE SU PIU' PIANI CON SCALA ESCLUSIVA E INGRESSO AUTONOMO DAL CIVICO 26 DI VIA SAN FRANCESCO A CASSANO DELLE MURGE (BA).*

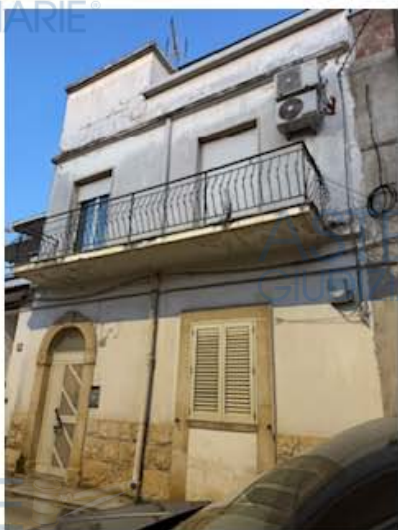
L' accesso autonomo avviene dal civico 26 di via S. Francesco; dal portone bianco in vetro ed alluminio si entra nel vano con scala autonoma pavimentato in granito color nocciola.

*Ingresso su via San Francesco*

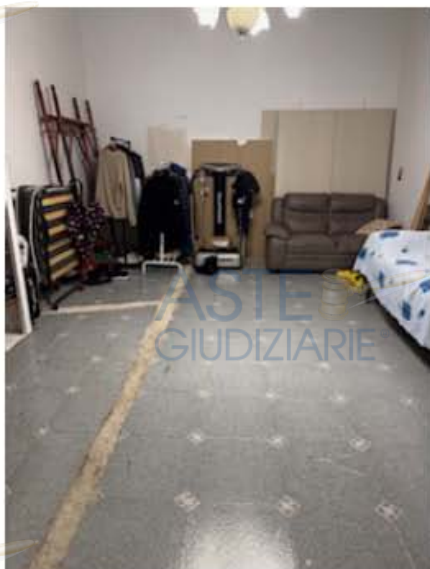
Entrando dal portone di ingresso nel vano scala, sulla destra, si trova una stanza pluriuso arieggiata ed illuminata da fonte diretta attraverso una finestra di alluminio a taglio termico con persiana di alluminio esterna; è rifinita a pavimento con ceramica grigia formato 30x30 con decoro 5x5 sugli spigoli. I muri ed il soffitto sono intonacati. E' riscaldata da corpo scaldante in alluminio alimentato a gas posizionato sotto la finestra. La stanza pluriuso ha una superficie netta di mq. 25,90 ed è alta m 3,62.

*Stanza pluriuso a piano terra*

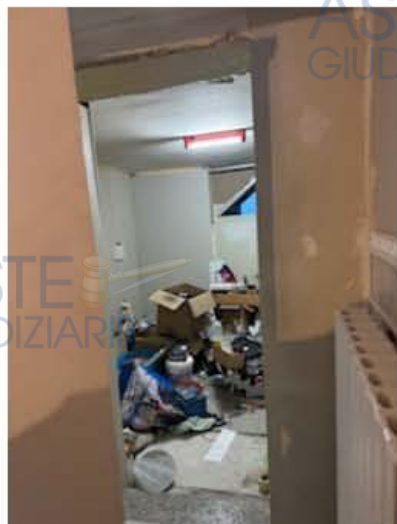
Sempre dal vano scala di piano terra, frontalmente all'ingresso si trova il vano 1 di passaggio di mq 8,90 di superficie ed alto m.2, allo stato grezzo con elementi divisorii in cartongesso; è cieco e senza riscaldamento. Attraverso il vano 1 si entra nel vano 2, anch'esso cieco che si collega al garage. Misura mq 11,50 di superficie.

*Vano 1*

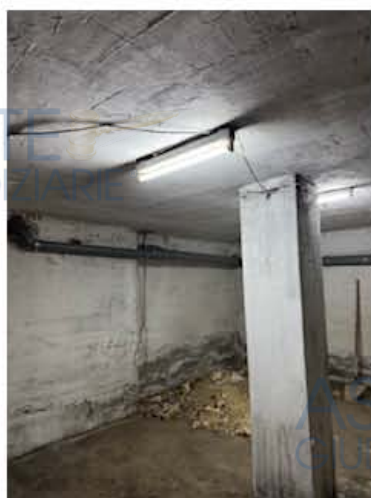
Il vano cantina è stato lasciato grezzo ed è interessato da fenomeni di umidità. L'unico impianto presente è l'alimentazione elettrica per un neon. L'altezza utile interna è h 2,10. La superficie utile è di mq 35,50.

*vano cantina*

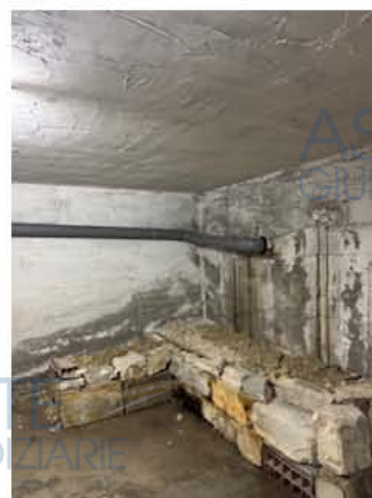
*muri vano cantina*

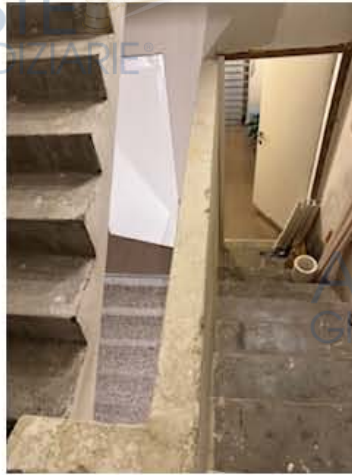
Dalla stanza d'ingresso al primo piano, aprendo una porta, si accede alla scala che conduce al secondo livello. Il vano scala e la rampa sono grezzi. La rampa è sprovvista di ringhiera di protezione. Al livello di secondo piano il solaio di copertuta è interessato da infiltrazione di acqua e fenomeni di condensa.

*scala grezza per accesso terrazzo*

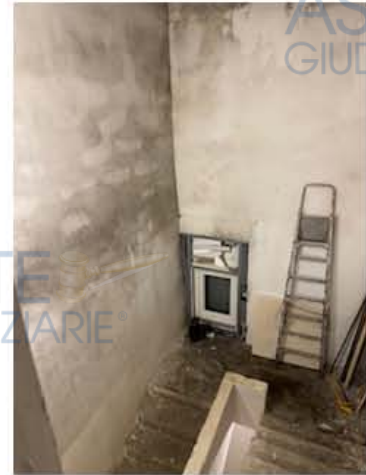
*dettaglio pareti vano scala*

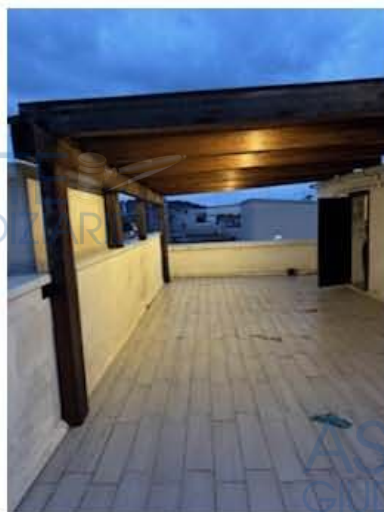
Il terrazzo si compone di una parte a cielo aperto e di una zona coperta da tettoia di legno.

*tettoia terrazzo*

-piano terrazzo: vano tecnico con copertura in ondulina di cemento amianto e tettoia in legno.

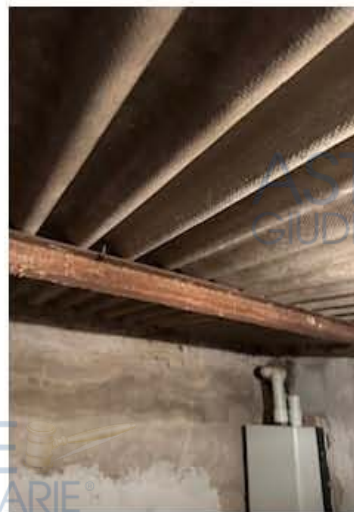
Un vano tecnico coperto con ondulina di cemento amianto contiene la caldaia.

*copertura amianto vano tecnico*

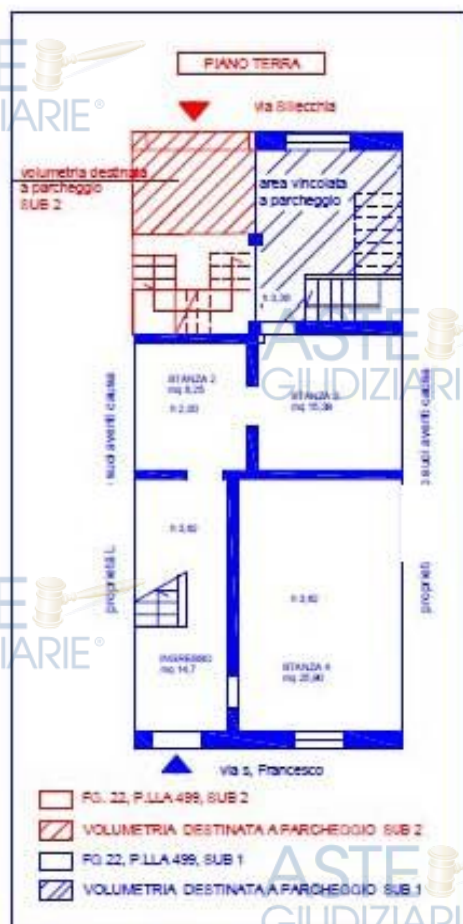
*Pianta piano terra SUB 1 e SUB 2*

*Planimetrie rilevate con indicazione dei due immobili come catastalmente individuati.*

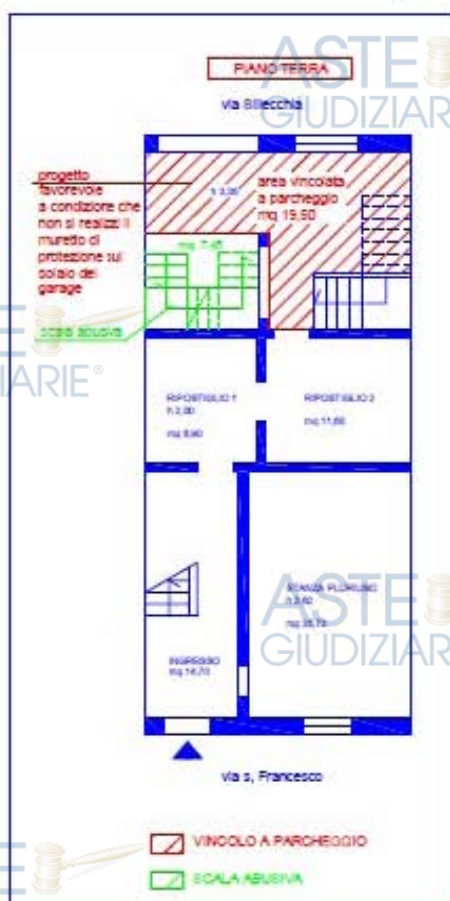
*Pianta piano terra*

-piano terra: è stata realizzata una scala in cemento armato lasciata a grezzo per raggiungere il primo livello, all'interno "del pozzo luce" di progetto;

Si evidenzia che a piano terra, con ingresso da via Sillecchia, l'area campita in rosso di mq. 19,50 di superficie è sottoposta a **vincolo di inedificabilità** così come indicato nella comunicazione del notaio Giuseppe Albenzio del 2 settembre 1986 al comune di Cassano (Allegato 6) e da ispezione ipotecaria a nome di , trascrizione contro del 16/10/1986 - registro particolare 24969 registro generale 31389 - atto tra vivi - costituzione di vincolo (Allegato 9).

Mc 2,00 x €/mc 308,11 = € 616,22

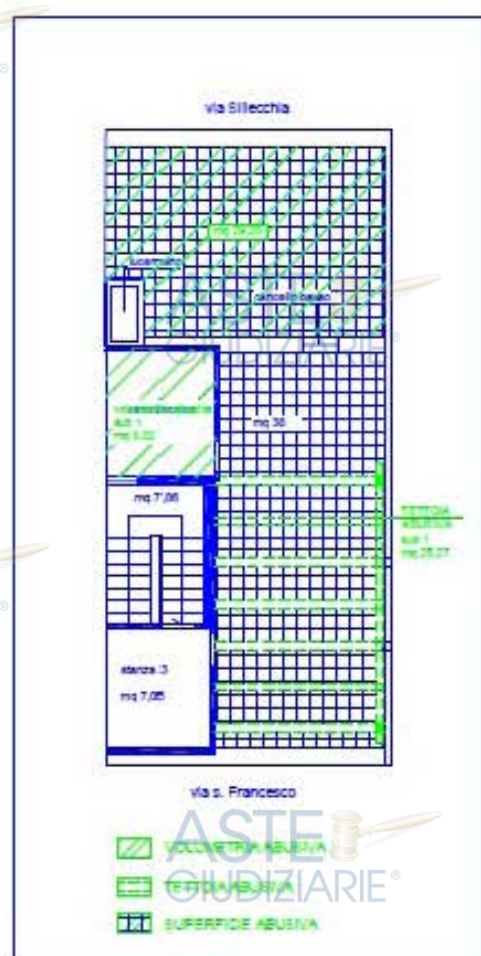
Pianta piano terrazzo

-piano terrazzo: il vano tecnico con copertura in ondulina di cemento amianto non è autorizzata, anche la tettoia non è autorizzata.
