# TRIBUNALE DI BARI

## ESECUZIONE IMMOBILIARE

**RG.n.437/2022**

**STRADA RURALE TORRE TRESCA N. 32 – BARI**

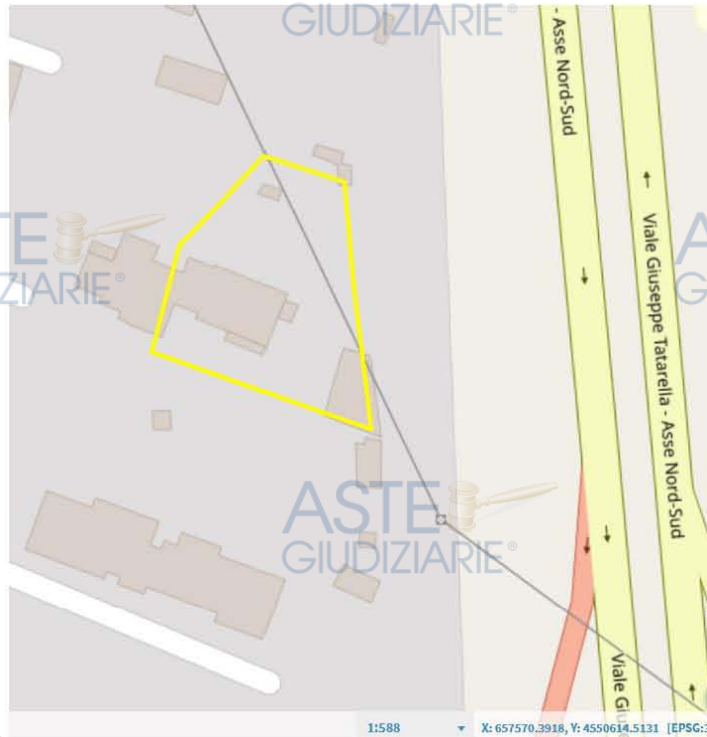
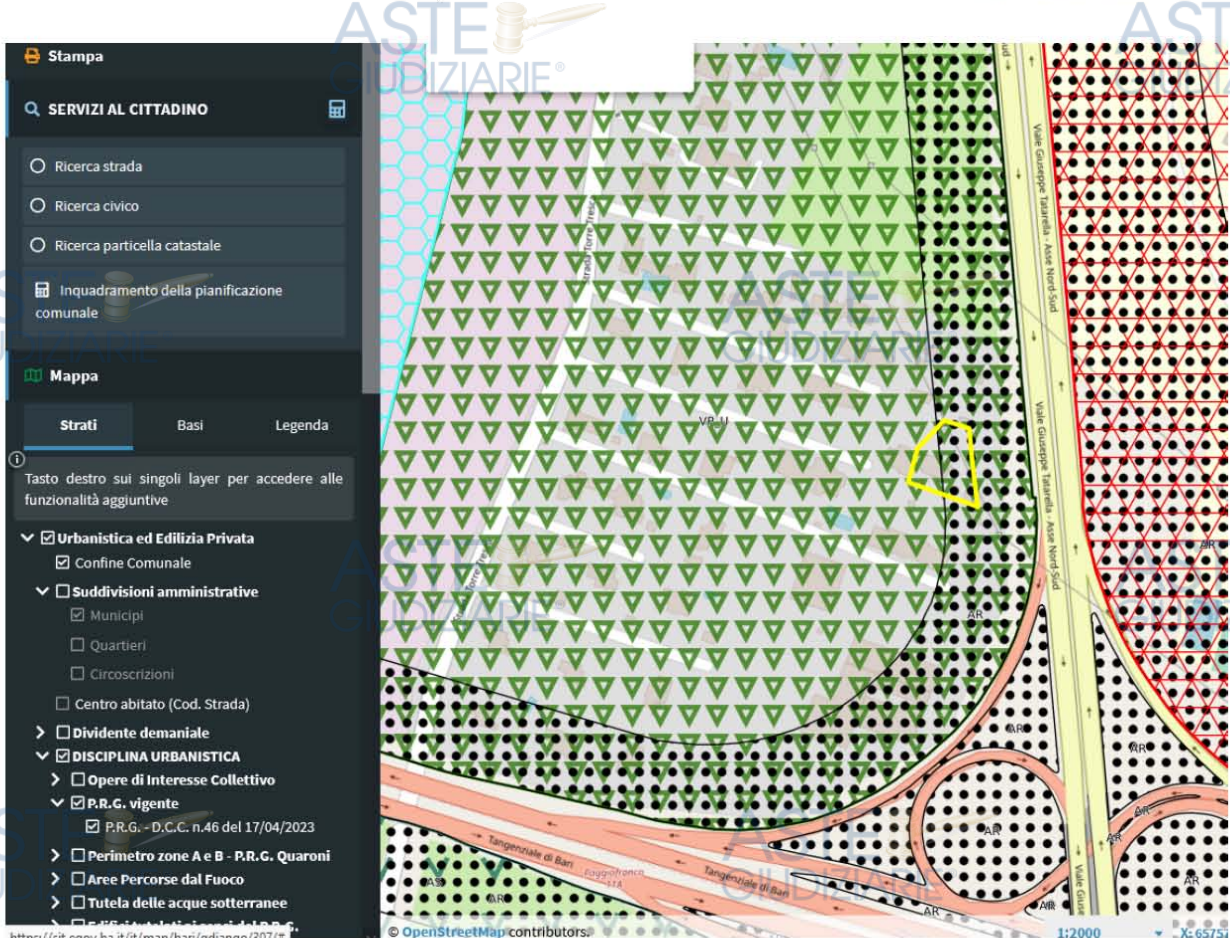
L'immobile risulta conforme alla normativa urbanistica come segue: ubicato nella zona periferica quartiere Picone e fa parte PRG DI BARI zona VERDE PUBBLICO, in particolare è ubicato Bari Santa

Fara, l'area fa parte di una zona di verde pubblico urbano del prg. e insiste anche un area di rispetto la

vicinanza alla circonvallazione SS16,

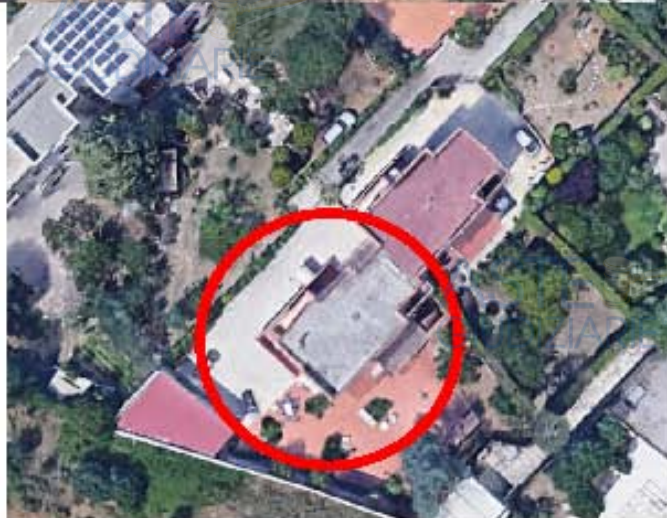
Il retino indica la presenza di un area di rispetto
