TRIBUNALE ORDINARIO DI BARI
UFFICIO ESECUZIONI IMMOBILIARI

RELAZIONE DI STIMA IMMOBILIARE
PROCEDURA DI ESECUZIONE IMMOBILIARE N. 451/2022 R.G.E.

Esperto: ing. Carlo Dell’Omo

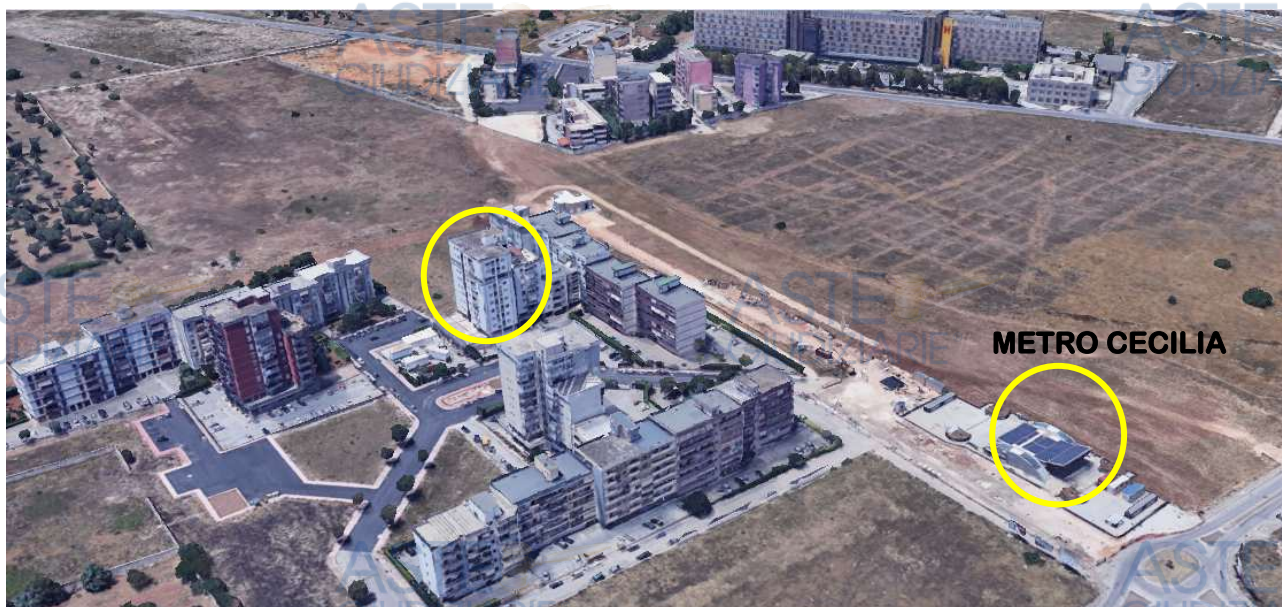
FIG. N.3

L'ubicazione è isolata rispetto al quartiere, priva dei servizi e attrezzature collettive ad eccezione della fermata Cecilia della Metropolitana di superficie, distante soli duecento metri, che consente di poter raggiungere il comune di Bari con i treni della Ferrovia Bari Nord (Fig. n.3).

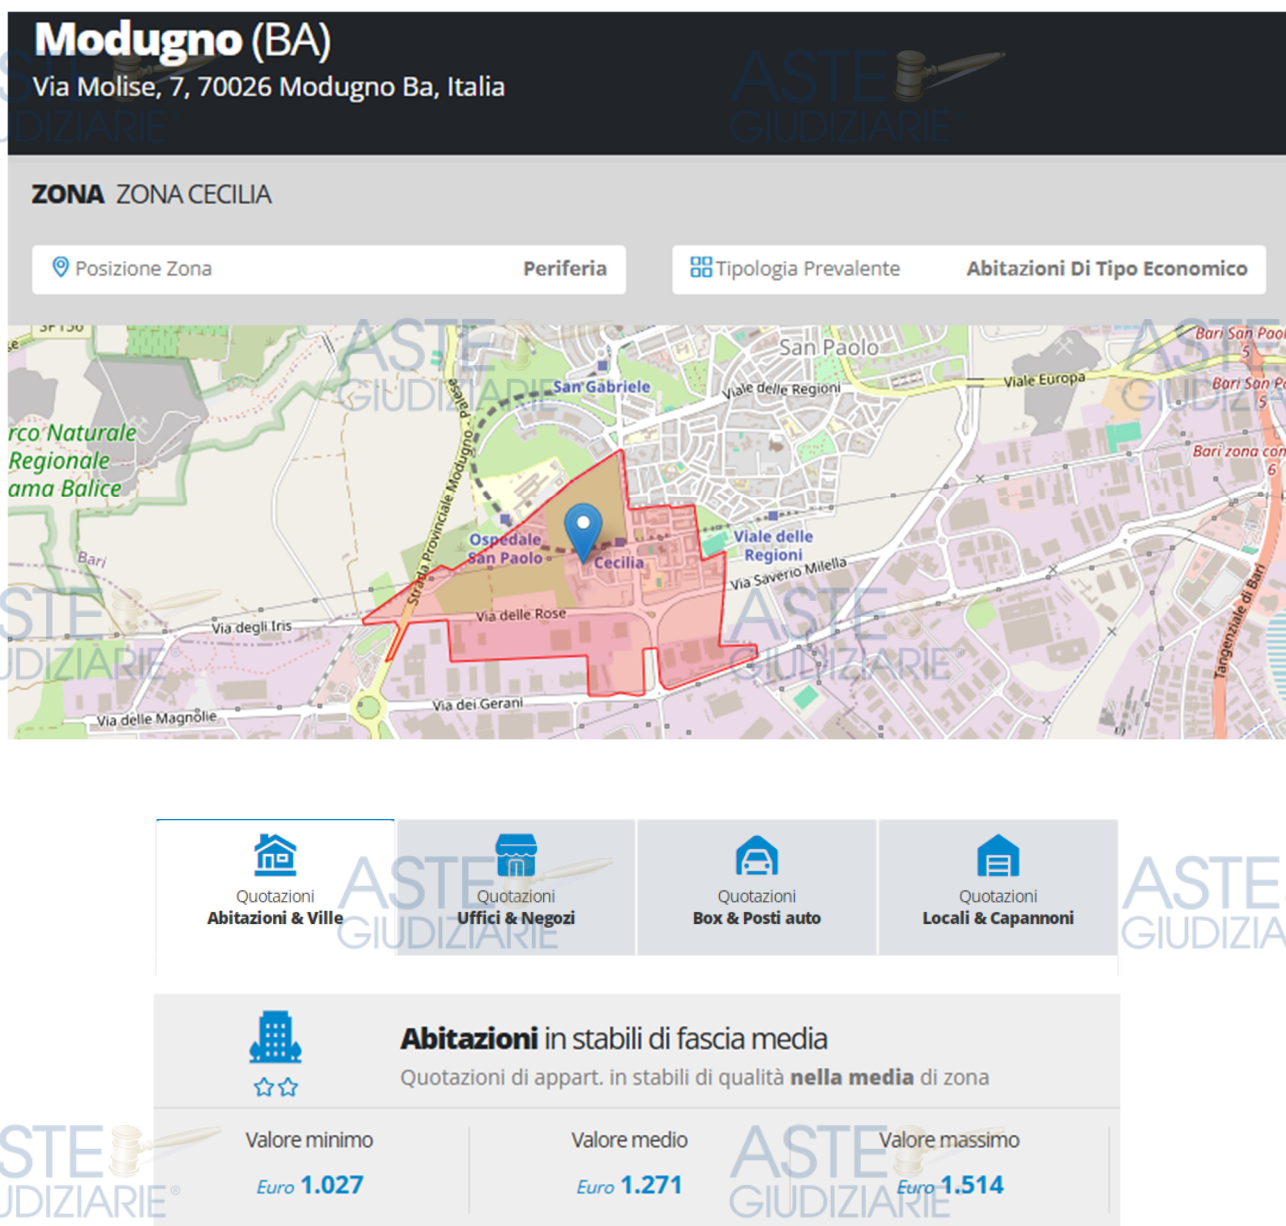
FIG. N.6

Banca dati delle quotazioni immobiliari - Risultato

Risultato interrogazione: Anno 2024 - Semestre 2

Tipologia	Stato conservativo	Valore Mercato (€/mq)		Superficie (L/N)	Valori Locazione (€/mq x mese)		Superficie (L/N)
		Min	Max		Min	Max	
Abitazioni civili	Normale	1200	1600	L	4,3	5,5	L
Abitazioni di tipo economico	Normale	950	1350	L	3	4,3	L
