TRIBUNALE ORDINARIO DI BARI
UFFICIO ESECUZIONI IMMOBILIARI

RELAZIONE DI CONSULENZA TECNICA D'UFFICIO
PROCEDIMENTO N. 467/2023 R.G.E.E.

LOTTO UNICO

C.T.U. ing. Martino Ciccone

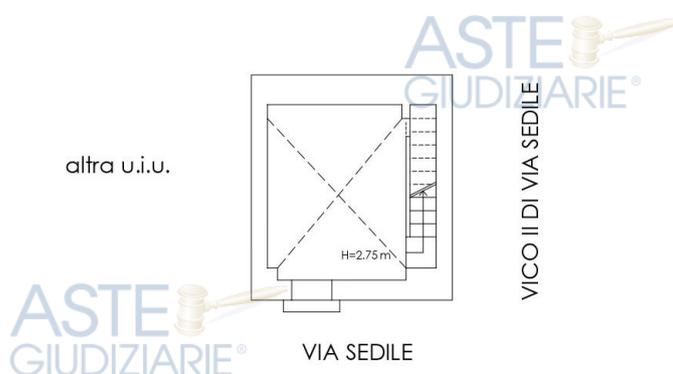
Fig. 3

L'immobile adibito ad abitazione è costituito da un piano terra (Fig. 3), con accesso dal civico n. 31, e da un primo piano (Fig. 4) collegati da una scala interna (allegato n. 7 elaborati grafici, allegato n. 8 rilievo fotografico).

Il piano terra presenta un unico vano caratterizzato a soffitto da una volta a crociera, mentre al primo piano la copertura è a solaio.

L'abitazione inoltre presenta al piano terra un'altezza utile interna pari a 2,75 m, mentre al primo piano un'altezza utile interna pari a 3,00 m.

PLANIMETRIA DELLO STATO DI FATTO
appartamento ubicato in Turi (BA)
al piano terra di Via Sedile n. 31
censito al Catasto Fabbricati al fg.21 part.298 sub.1

Quindi al momento l'abitazione (sub.1) presenta difformità edilizie urbanistiche e catastali pertanto per eliminarle è necessario presentare al SUE del Comune di Turi una SCIA in sanatoria con il pagamento di una sanzione pari a € 1.516,00 e depositare all'Agenzia delle Entrate un Docfa con la nuova planimetria catastale e con la variazione toponomastica.

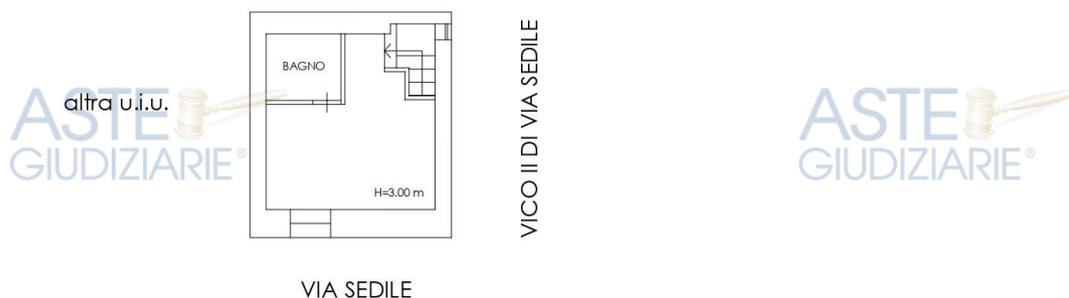
Fig. 4

Allo stato dei luoghi l'edificio risulta cantierizzato, sono infatti in fase di esecuzione lavori relativi alla realizzazione di muri divisorii e dell'impianto idrico fognario, opere che individuano il vano bagno al primo piano.

Al primo piano è presente una finestra, il cui affaccio è su via Sedile.

PLANIMETRIA DELLO STATO DI FATTO
appartamento ubicato in Turi (BA)
piano primo di Via Sedile n. 31
censito al Catasto Fabbricati al fg.21 part.298 sub.1

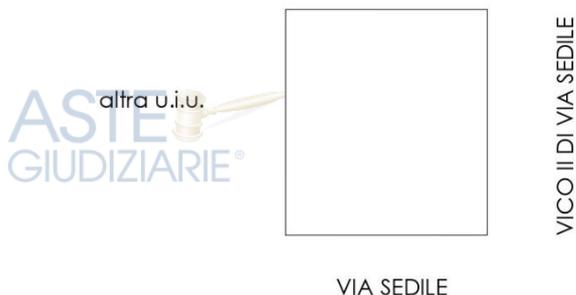
Fig. 5

L'immobile ubicato al secondo piano dell'edificio è un lastrico solare non praticabile (Fig. 5) e allo stato dei luoghi risulta inaccessibile dalla sottostante abitazione per l'assenza di una scala o di una botola.

Lo stesso essendo la copertura dell'abitazione presenta una superficie lorda pari a circa 28,20 mq, diversamente da quanto riportato nella visura catastale dove risulta con una consistenza di 110 mq.

PLANIMETRIA DELLO STATO DI FATTO
lastrico solare ubicato in Turi (BA)
al piano secondo di Via Sedile n. 31
censito al Catasto Fabbricati al fg.21 part.298 sub.2

Per il sub. 2 invece occorre depositare all'Agenzia delle Entrate un Dofa con la planimetria catastale e con la variazione toponomastica.
