Relazione del consulente tecnico d'Ufficio

Procedura esecutiva RGE n. 470/2023

## **6. Descrizione analitica dell'unità immobiliare foglio n.49 part.482 sub 51**

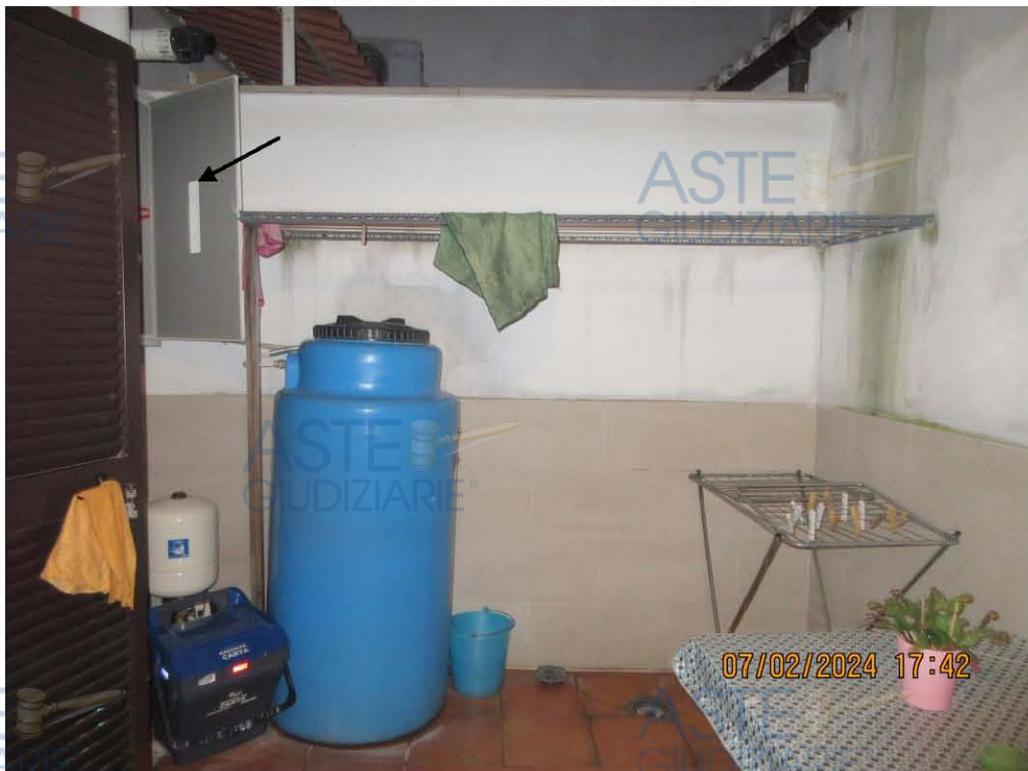
Foto n.14

L'impianto di riscaldamento è del tipo autonomo con la caldaia murale a gas installata a parete sul terrazzino pertinenziale e radiatori.

Terrazzino di proprietà esclusiva con la caldaia murale a gas sulla sx

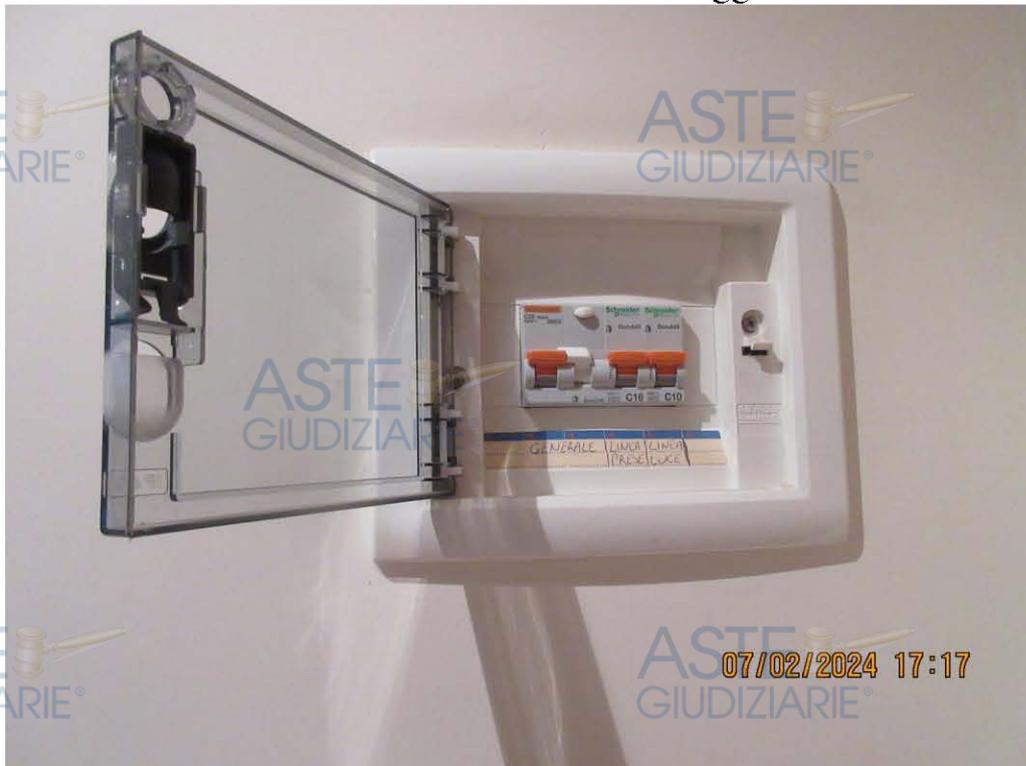
L'impianto elettrico è costituito da un insieme di tubazioni sotto traccia, non visibili a partire dal contatore interno.

Foto n.16 Quadro elettrico con gli interruttori di sicurezza

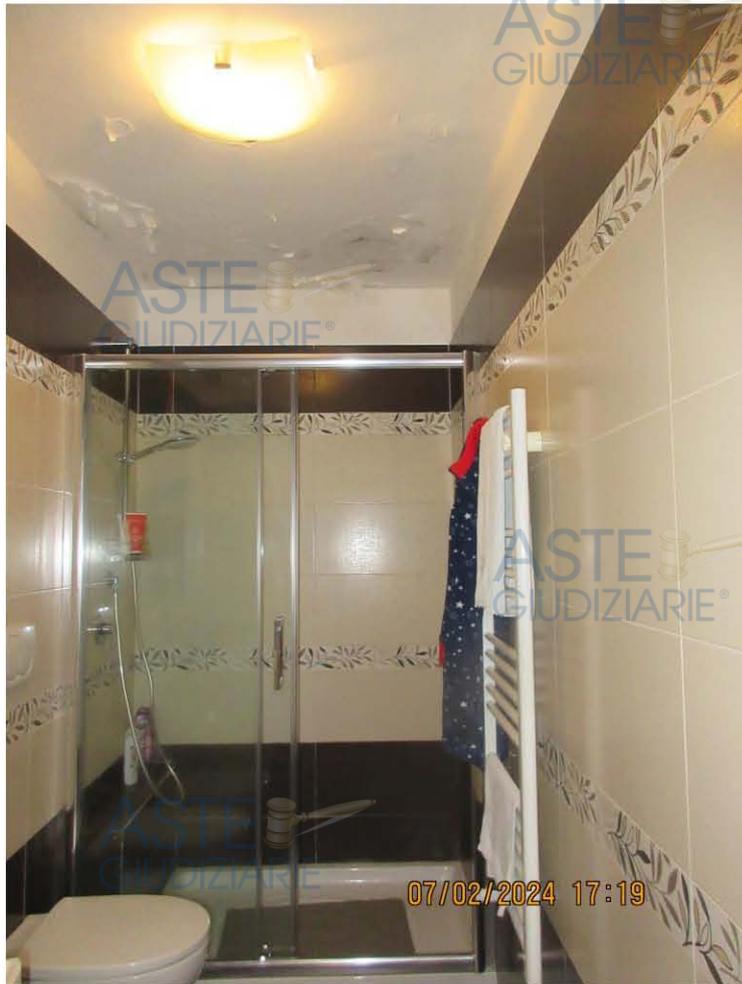
Foto n. 17 bagno **cieco**

L'unico aspetto non del tutto positivo dell'immobile è legato al bagno cieco, cioè senza finestra ma dotato di un piccolo estrattore di aria viziata, segnalando l'esistenza di tracce di fenomeni di umidità nell'unico bagno, in corrispondenza della parte terminale e/o doccia ( cfr. foto n.17).

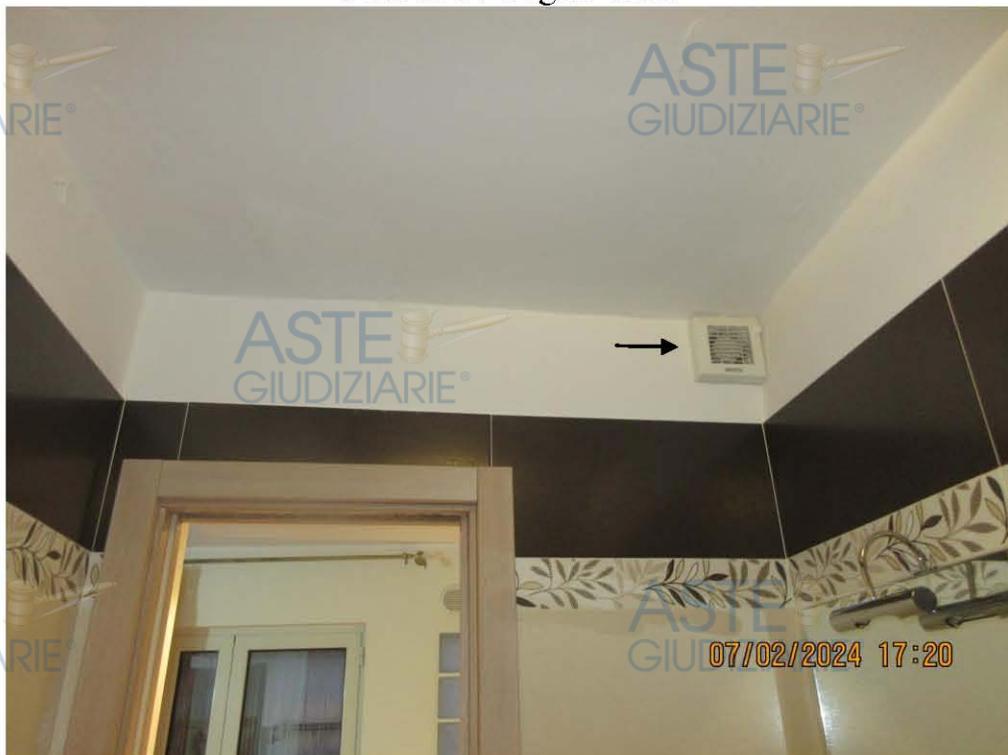
Foto n.18 Bagno cieco con l'estrattore di aria viziata , in alto a dx

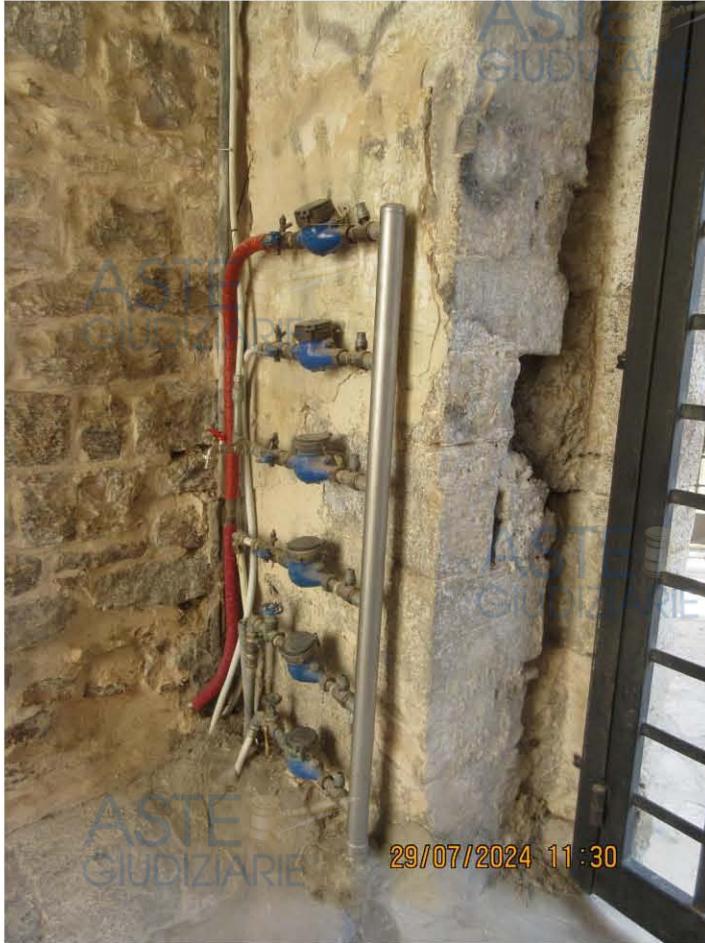
L'impianto idrico è costituito da un insieme di tubazioni in parte interrate ed in parte annegate nel massetto della pavimentazione, non quindi visibili, a partire dal contatore divisione nel idrico.

Foto n.19 Contatori idrici divisionali a servizio dei vari appartamenti
