TRIBUNALE DI BARI

PROCEDURA DI ESECUZIONE IMMOBILIARE N. 841/1994 R.G.E.

RELAZIONE DI CONSULEZA TECNICA D'UFFICIO

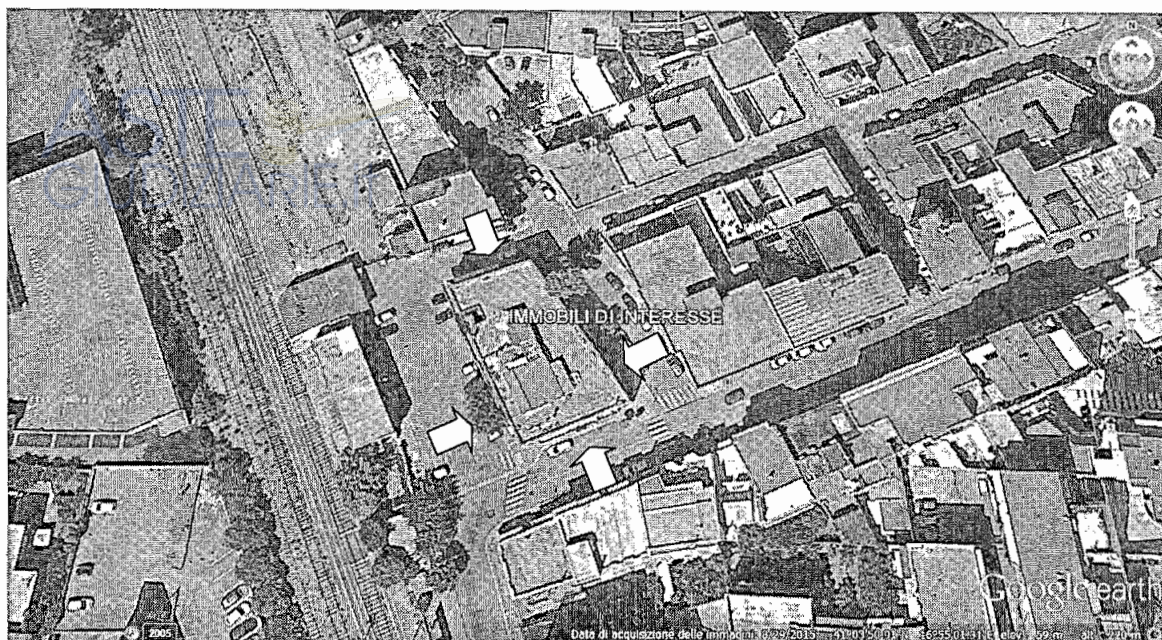
L'intero isolato compreso tra Corso Vittorio Emanuele, Viale Stazione, Via Capitano Verri e Via Flavio Gioia, edificato in area semicentrale dell'abitato a ridosso della stazione ferroviaria di Triggiano a vocazione prevalentemente residenziale e commerciale, dotata di urbanizzazioni primarie e secondarie e di servizi, ben collegata alle principali arterie di viabilità tanto urbana che extraurbana.

L'edificio, di forma planimetrica trapezoidale, risulta costruito in più tempi successivi a far data dalla metà degli anni '50 (si rimanda, per la dettagliata descrizione edilizia degli immobili, al successivo paragrafo b) relativo alla legittimità/sanabilità edilizia) ed infine interessato, alla fine degli anni '80, da significativi interventi di trasformazione (manutenzione straordinaria e ristrutturazione edilizia), tanto interna che dei prospetti, che ne hanno prodotto l'attuale consistenza, distribuzione interna ed aspetto esteriore.
