Tribunale di Bari
Sezione Esecuzioni Immobiliari
G.E. Dott.ssa Laura Fazio

Procedura : n° 883/2017 R.G.Es. riunita con la n° 454/2018 R.G.Es
Creditore procedente : BANCA MONTE DEI PASCHI DI SIENA S.P.A.
Avv. : **OMISSIS**
Creditore procedente : UNICREDIT S.P.A.
Avv. : **OMISSIS**
Debitore 1 : **OMISSIS**
Debitore 2 : **OMISSIS**
Debitore 3 : **OMISSIS**
Avv. Costituito : **OMISSIS**
E.D.G. : Ing. Maria Gabriella Caizzi

RELAZIONE DI STIMA

ABITAZIONE Via A. Volta n. 26 (34) Palo del Colle (BA)

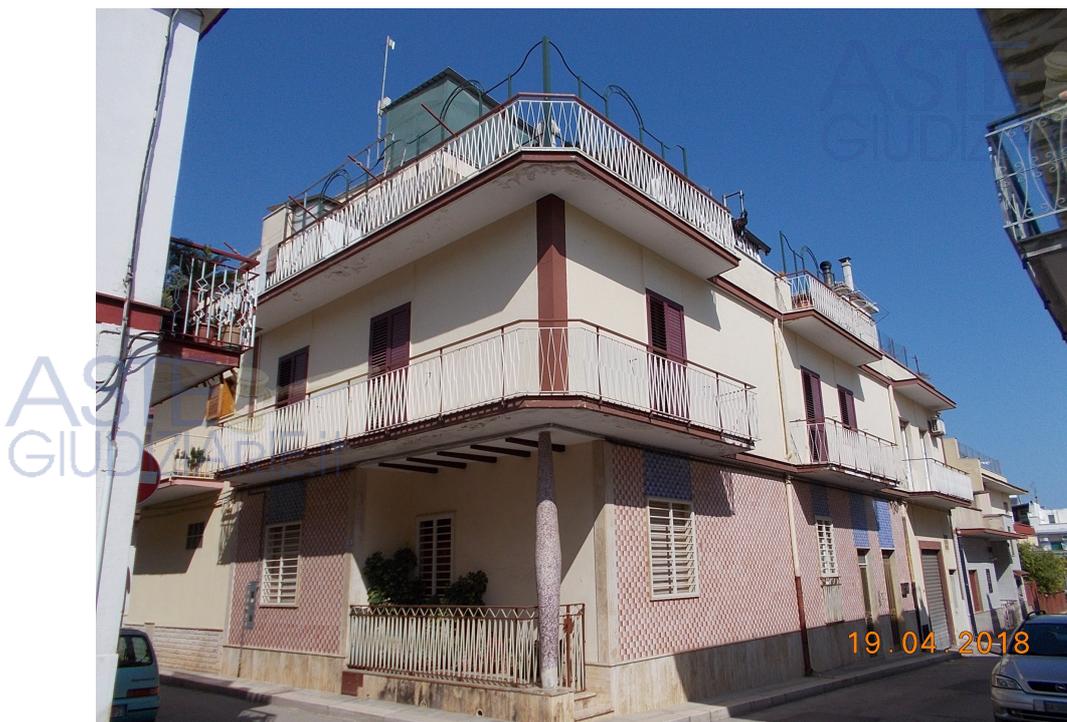
Trattasi di un appartamento con destinazione abitazione sito al primo piano di un edificio di due piani fuori terra facente parte di un isolato urbano costituito da edifici costruiti in aderenza gli uni agli altri con caratteristiche costruttive simili nelle immediate vicinanze del centro storico. L'edificio oggetto di stima ha struttura portante in calcestruzzo armato a telaio indipendente e solai in latero cemento.

Il prospetto alla strada è rifinito con piastrelline a macro mosaico, l'attacco a terra è rifinito con lastre in pietra lucida come lo stipite del portoncino d'ingresso. Gli sbalzi dei balconi presentano quadri di degrado da infiltrazione dalla pavimentazione con ammaloramento sia dei succieli che dei frontali.

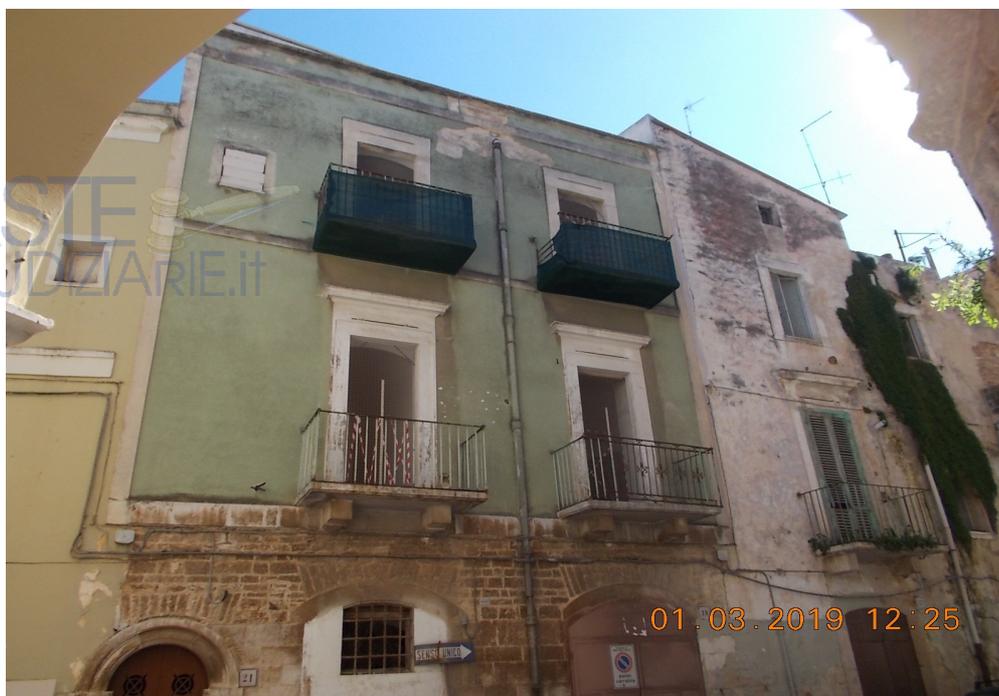
ABITAZIONE Via Torquato Tasso n. 21 (27) Palo del Colle (BA)

Trattasi di un appartamento con destinazione civile abitazione che si sviluppa su due piani più piano attico, all'interno di un edificio storico con struttura in muratura portante facente parte di un isolato urbano nel centro storico costituito da edifici costruiti in aderenza gli uni agli altri con caratteristiche costruttive simili. L'edificio, nel suo complesso, è composto da un locale a piano terra con accesso diretto dalla via T. Tasso 23-25 individuato catastalmente con il sub. 1 della p.lla 1368 di proprietà di **OMISSIS** e **OMISSIS**, da un appartamento a piano rialzato individuato catastalmente con il sub. 3 della p.lla 1366 di proprietà **OMISSIS** e **OMISSIS** e da due appartamenti a primo piano di cui quello sovrastante il locale corrisponde all'immobile oggetto di pignoramento, l'altro, sovrastante l'appartamento a piano rialzato, è individuato catastalmente con il sub. 4 della p.lla 1366

Tutti gli ambienti dell'appartamento sono intonacati e finiti a stucco ma necessitano di completamento con la chiusura delle tracce per gli impianti; Sono stati realizzati gli impianti elettrico incompleto, idrico-fognante, termico senza bruciatore con l'installazione dei radiatori in acciaio e dei termoarredo nei bagni. I pavimenti sono in piastrelle in gres porcellanato, le rampe delle scale sono al rustico. La porta d'ingresso è quella originaria in legno laccato e priva di serratura funzionante. Alcuni balconi sono privi di ringhiere e non sono presenti infissi nè interni nè esterni. Allo stato attuale, a seguito di intervento di
