TRIBUNALE DI BARI – IV<sup>A</sup> SEZIONE CIVILE - FALLIMENTI

## FALLIMENTO - R.F. 122/2019

Consulenza Tecnica di Ufficio concernente la stima di alcuni immobili  
(

Bari, via Filzi, fabbricato  
uffici – Casamassima, 15 capannoni nel complesso “Il Baricentro”) nella  
disponibilità del Fallimento .

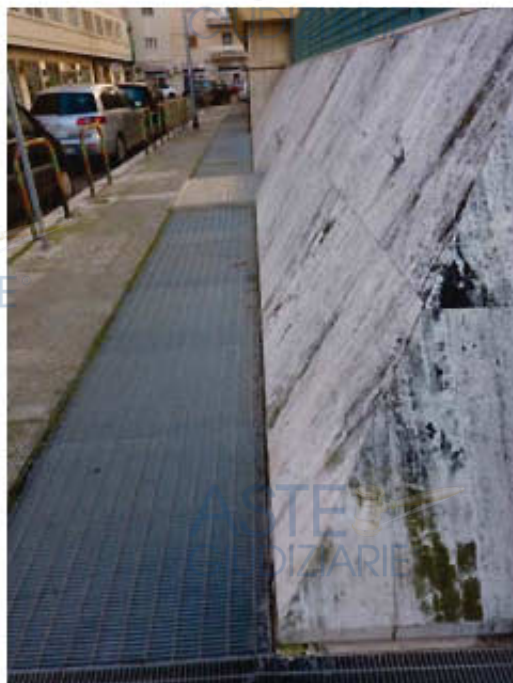
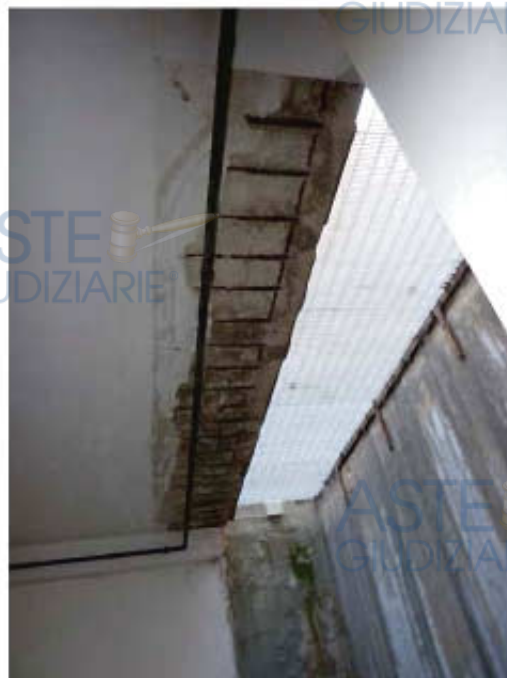
Foto n.1-2-3: Carbonatazione del calcestruzzo armato delle travi di bordo e distacco dei pannelli in “cartongesso” utilizzati come strato di rifinitura dell'intradosso delle stesse

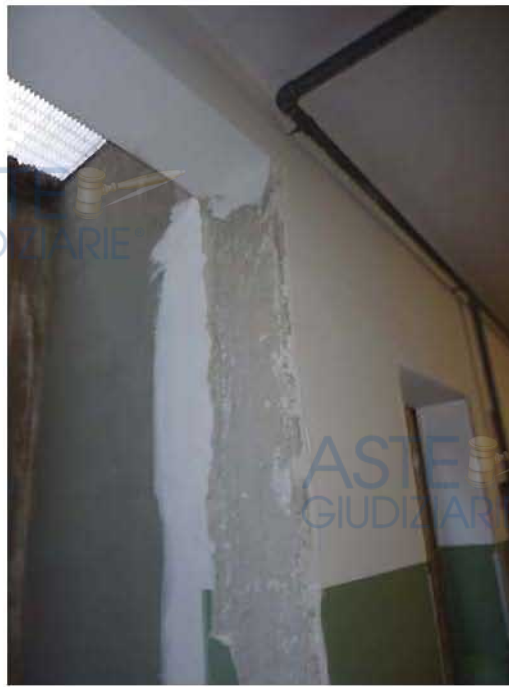
Foto n.4

Foto n.4-5: Strato superficiale di intonaco ammalorato ed in fase di distacco, in particolare in corrispondenza degli spigoli a seguito dello stato ossidato e corrosivo del paraspigolo d'angolo del pilastro

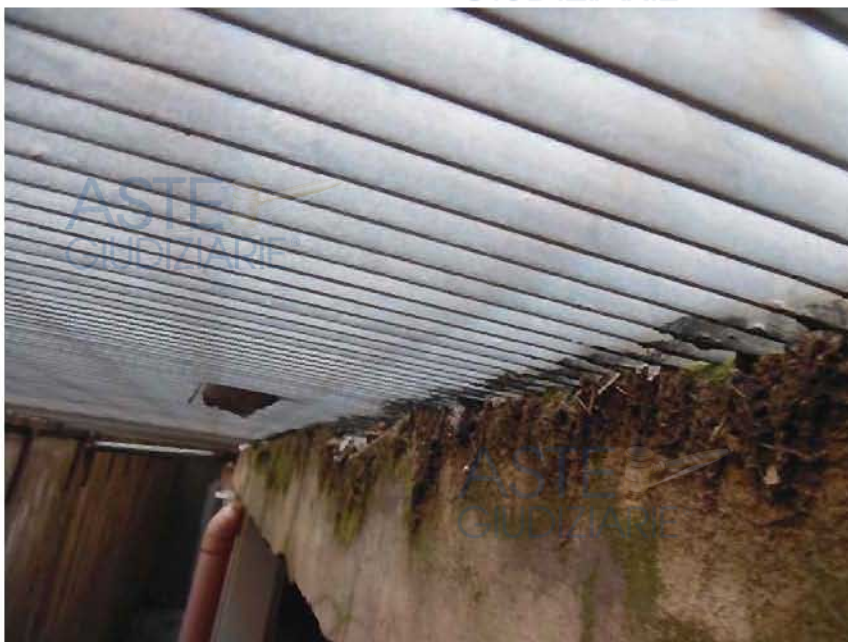
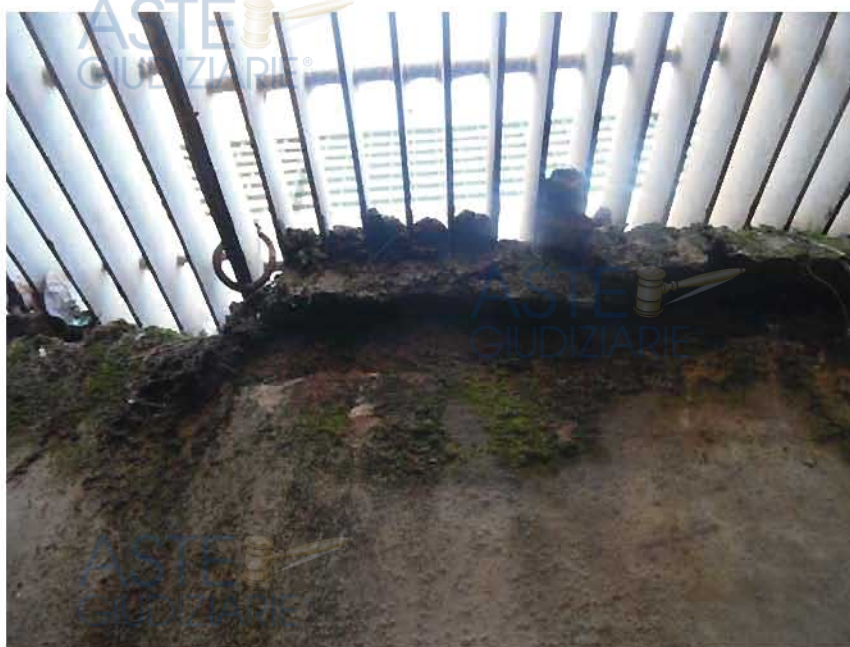
Foto n.6-7: **Modalità 1 (originaria)**: di posa del grigliato elettrosaldato a chiusura dell'intercapedine perimetrale del fabbricato consistente nell'appoggio della stessa direttamente su elemento in calcestruzzo di ringrosso della trave perimetrale, ancorato ad essa con ferri di armatura sagomati a "U" (mollettoni)

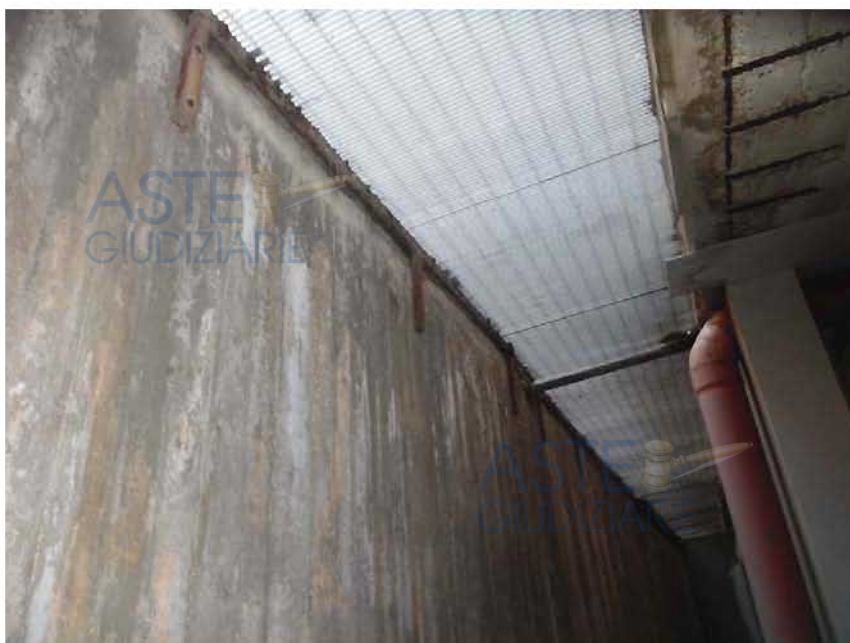
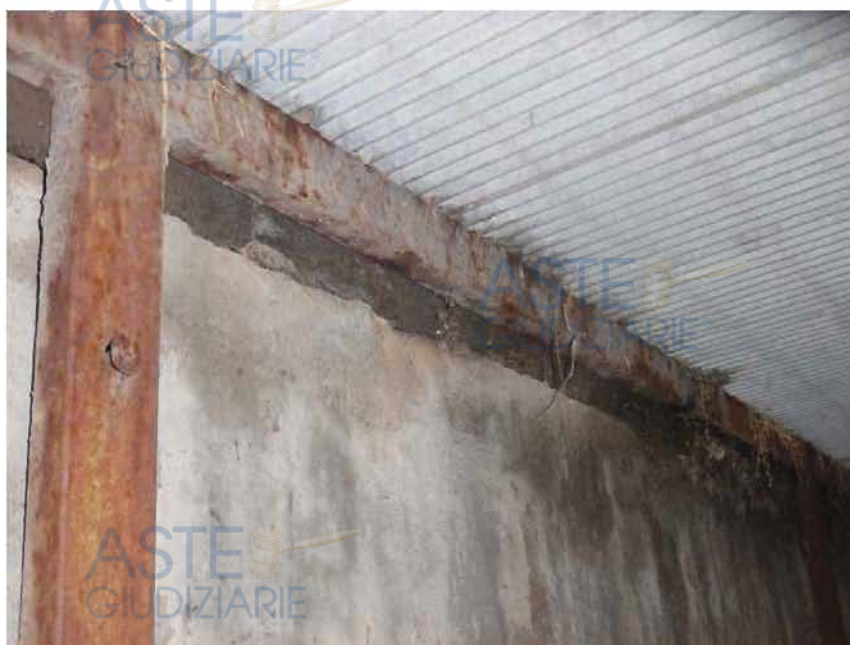
Foto n.10-11: **Modalità 2 (esterna ed originaria)**: di posa del grigliato elettrosaldato a chiusura dell'intercapedine perimetrale consistente nell'appoggio della stessa direttamente su strato di allettamento in calcestruzzo, sostenuto da un corrente scatolare metallico e da supporti verticali con stesso profilo ancorati meccanicamente alla muratura dell'intercapedine mediante tasselli

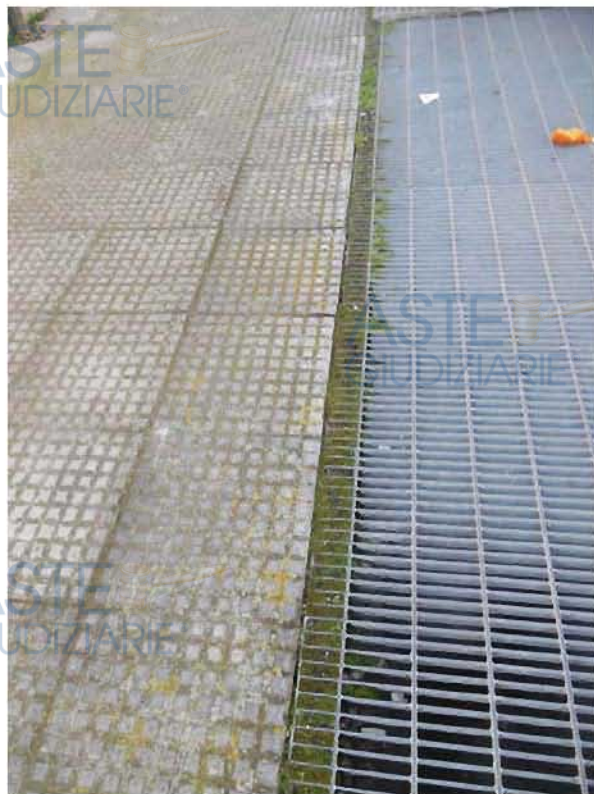
**Foto n.12-13: Modalità 2 (esterna ed originaria) particolare del sistema di appoggio visto dall'estradosso a quota piano marciapiede**

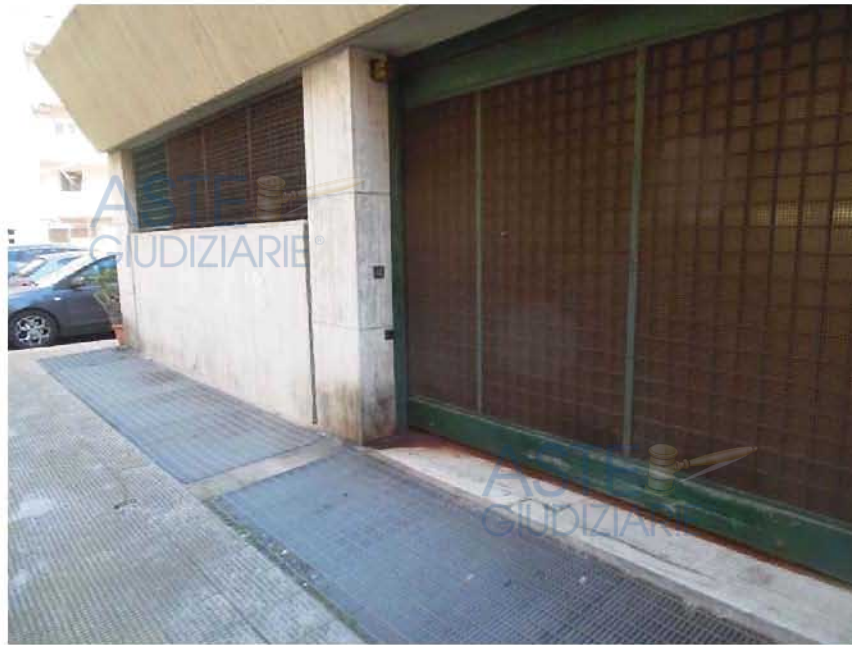
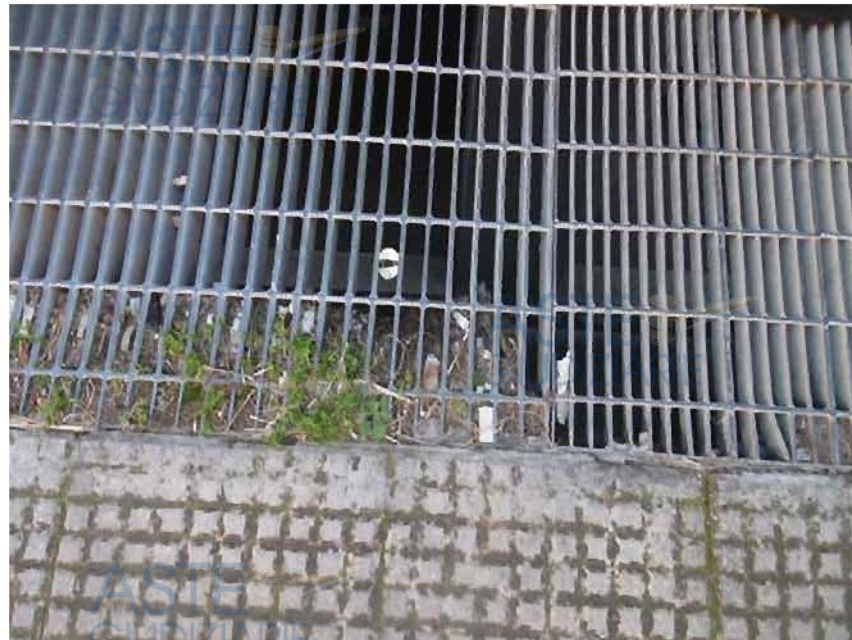
Foto n.16-17: Modalità 3 (esterna originaria) particolare del sistema di appoggio visto dall'estradosso a quota piano marciapiede ed ingresso carrabile dell'autorimessa

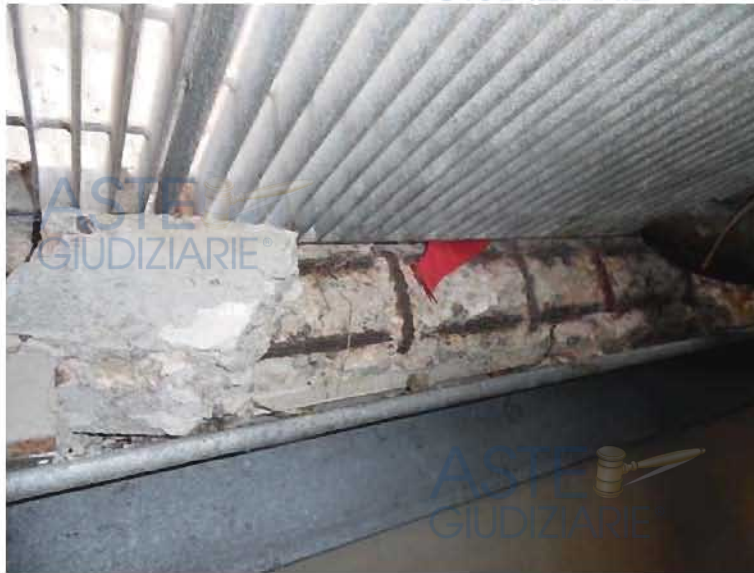
Foto n.18-19-20: **Modalità 4 (interna e non originaria)**: di posa del grigliato elettrosaldato a chiusura dell'intercapedine perimetrale, in sostituzione della modalità 1, consistente in profilato metallico ad "L" ancorato meccanicamente alla trave di bordo mediante tasselli come sostegno di un ringrosso di calcestruzzo su cui trova appoggio diretto la griglia metallica.

Nessuna affidabilità offrono gli apparecchi di sostegno delle griglie dell'intercapedine soggette al traffico pedonale, in particolare sul lato adiacente alle travi perimetrali (modalità 1 e modalità 4), in quanto sono assai deteriorati e danneggiati.

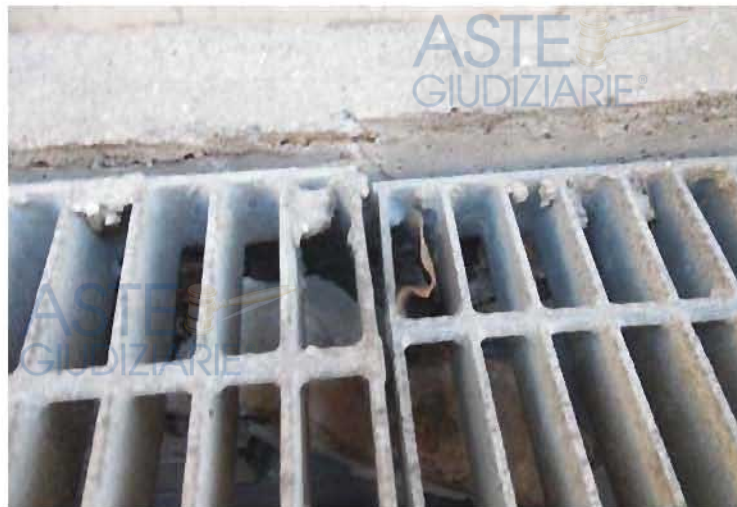
Foto n.21

Foto n.21: **Modalità 4 (interna e non originaria)** particolare del sistema di appoggio visto dall'estradosso a quota piano marciapiede, dove si riscontrano alcuni cedimenti differenziali

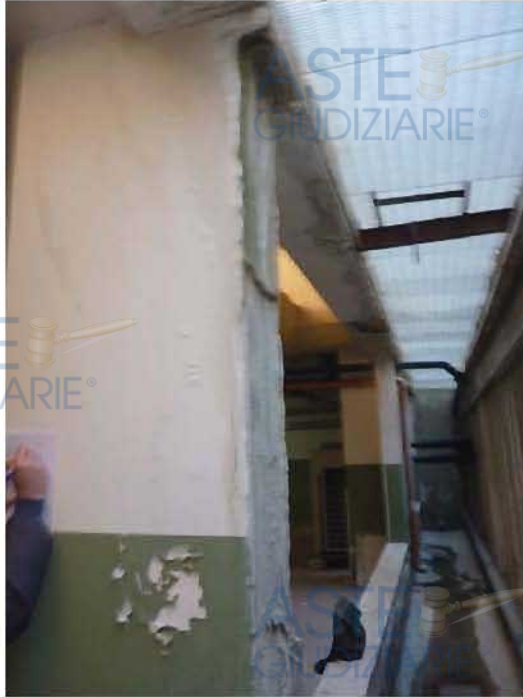
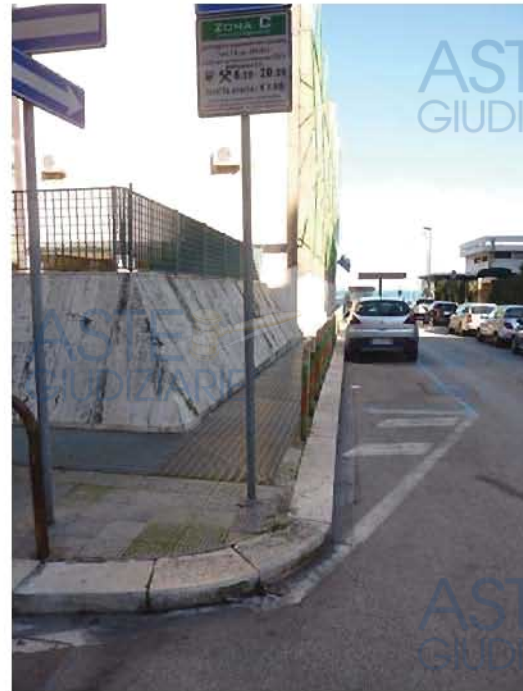
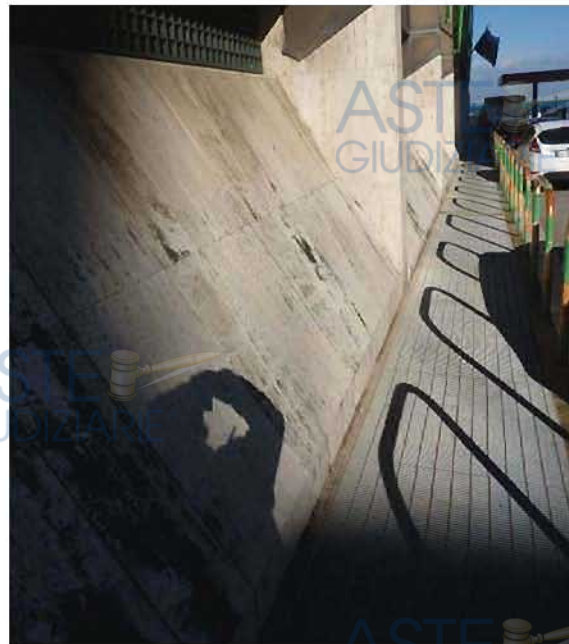
Foto n.25-26-27: Viste d'insieme coincidenti della zona 2 sia a quota del livello interrato sia a livello del piano terra

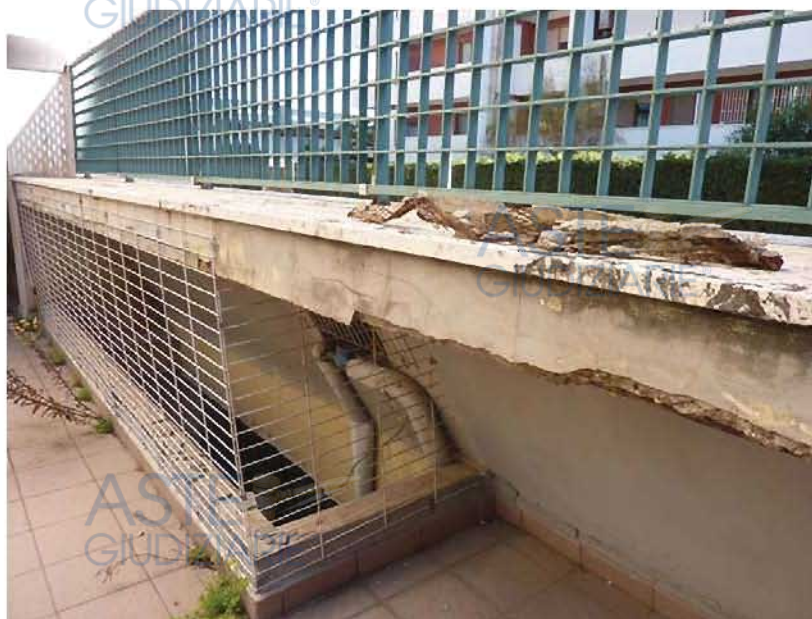
Foto n.38

Foto n.38: Vista da piano terra dello scivolo superiore-aggetto in evidente stato di degrado a seguito dello stato di ossidazione e corrosione dei paraspigoli in metallo, in aggiunta si evince la presenza di efflorescenze ed annerimenti sul frontino in calcestruzzo

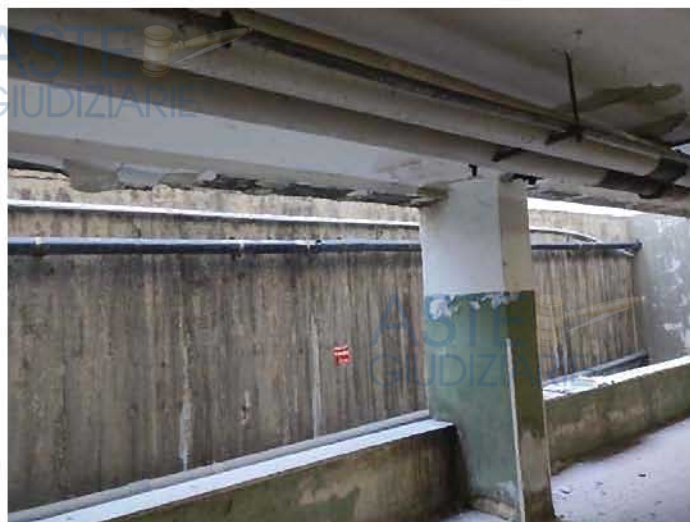
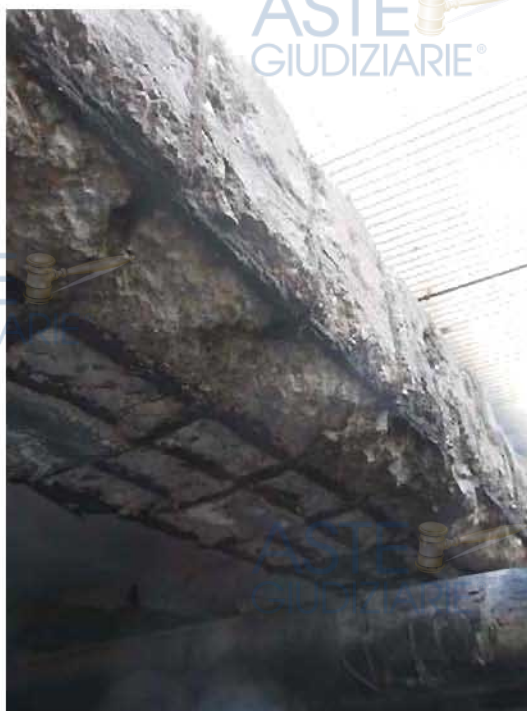
Foto n.41-42-43: Carbonatazione del calcestruzzo armato delle travi di bordo e degrado diffuso dei pannelli in “cartongesso” applicati come strato di rifinitura sull'intradosso delle stesse mediante collante applicato puntualmente

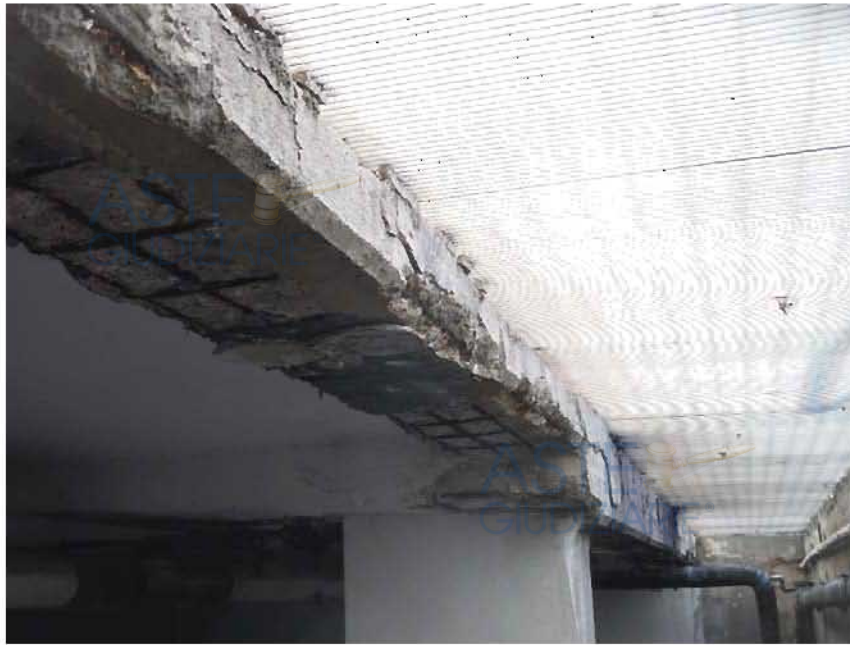
Foto n.44

**Foto n.44: Modalità 5 (interna ed originaria)** di posa del grigliato elettrosaldato a chiusura dell'intercapedine perimetrale del fabbricato consistente nell'appoggio della stessa direttamente sulla trave di bordo che risulta essere più bassa di circa 10-15 cm rispetto alla trave delle campate attigue

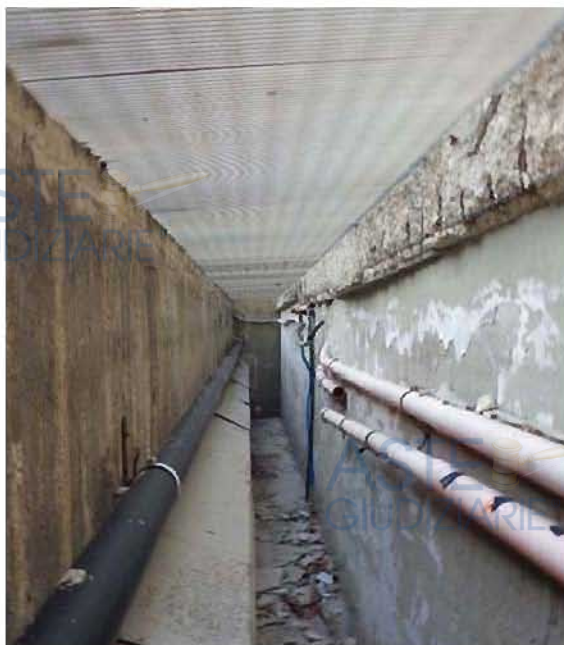
Foto n.46

Foto n.46: **Modalità 1 (originaria)** di posa del grigliato elettrosaldato a chiusura dell'intercapedine perimetrale del fabbricato consistente nell'appoggio della stessa direttamente su elemento in calcestruzzo di ringrosso della trave perimetrale, ancorato ad essa con ferri di armatura sagomati a "U" (mollettoni)

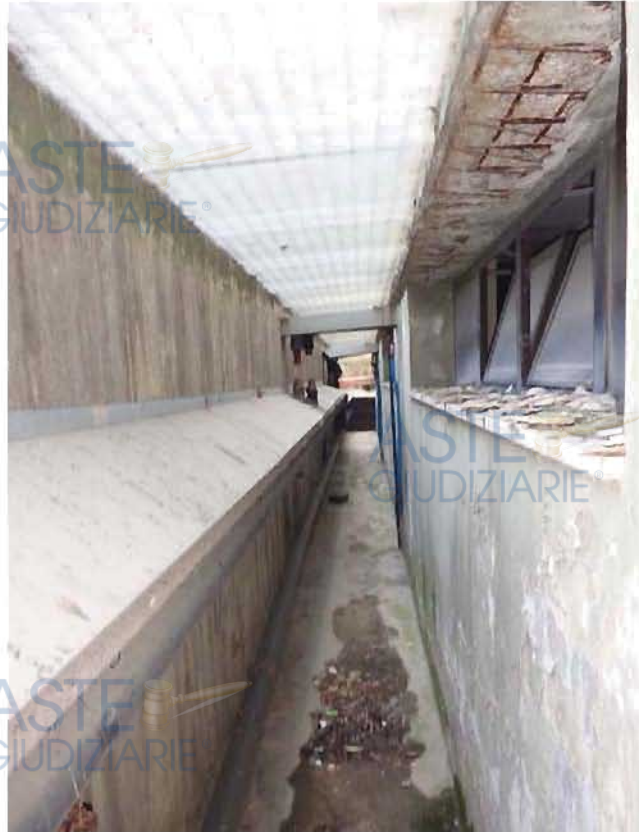
Foto n.53

Foto n.53-54: Modalità 1 (originaria): di posa del grigliato elettrosaldato a chiusura dell'intercapedine perimetrale del fabbricato consistente nell'appoggio della stessa direttamente su elemento in calcestruzzo di ringrosso della trave perimetrale, ancorato ad essa con ferri di armatura sagomati a "U" (mollettoni)

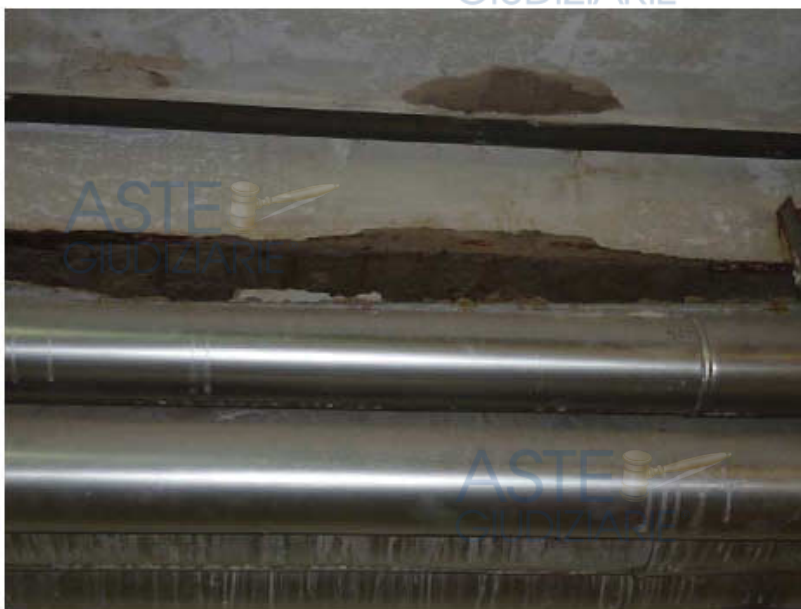
Foto da n.60-61-62 :Infiltrazioni su intradosso del solaio del piano terra e muratura del locale antincendio rinvenienti dal livello superiore (piano terra) in corrispondenza della prima rampa scale esterna (**Epicentro A**)

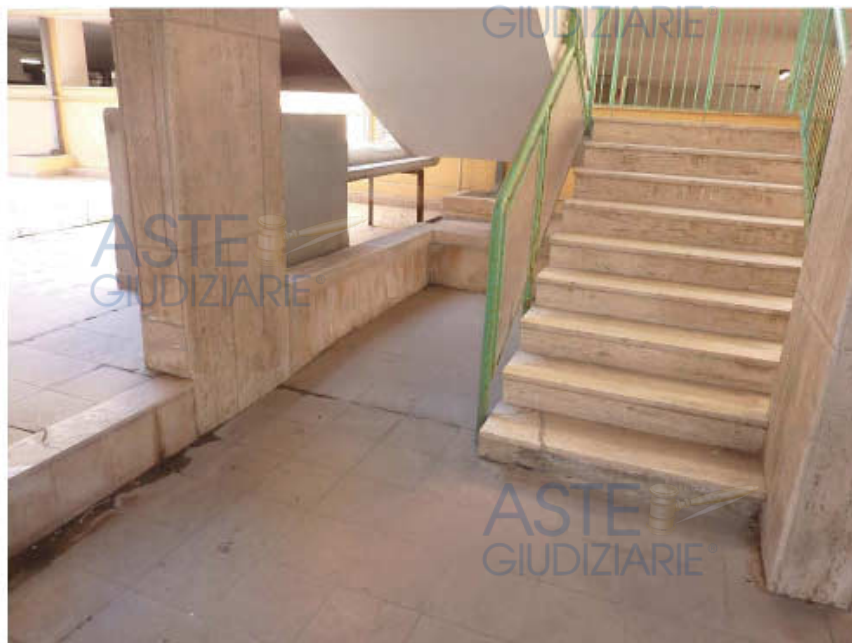
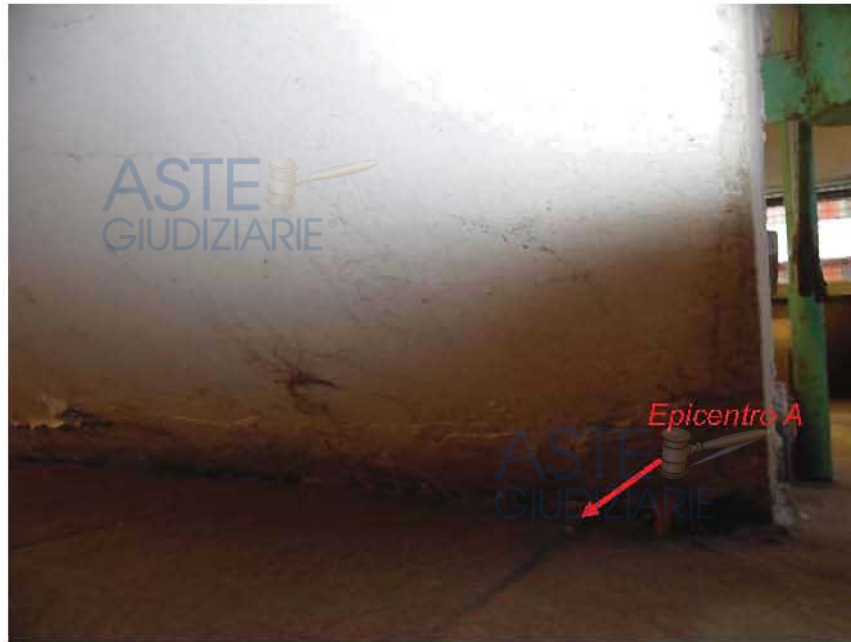
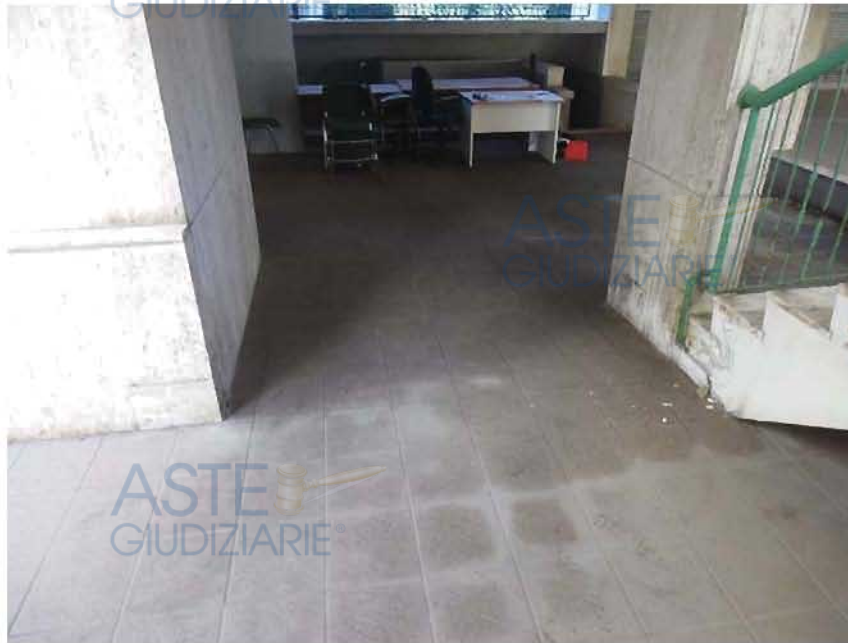
Foto da n.63-64-65: Infiltrazioni avente **epicentro A** in corrispondenza dell'attacco della rampa scale e solaio del piazzale piano terra, favorite dal convogliamento delle acque meteoriche della zona antistante il vano ascensore verso la zona coperta

Le infiltrazioni riscontrate nella *zona 5* e nell'area porticale sono riconducibili ad una realizzazione non a regola d'arte delle pendenze della pavimentazione del cortile, in particolare nell'area porticale antistante l'ascensore dell'ala est del fabbricato. La principale conseguenza di ciò è il convogliamento delle acque meteoriche verso vari punti critici quali i gradini realizzati per vincere i vari salti di quota (infiltrazione con *epicentro A*), e l'intradosso della prima rampa di scale, esterna, che conduce ai piani superiori (infiltrazione con *epicentro B*). Il ristagno generato a seguito dell'impossibilità del deflusso delle acque per le pendenze errate, coadiuvato dall'inefficacia delle fugature e sigillature, porta come conseguenza le cospicue infiltrazioni riscontrate.

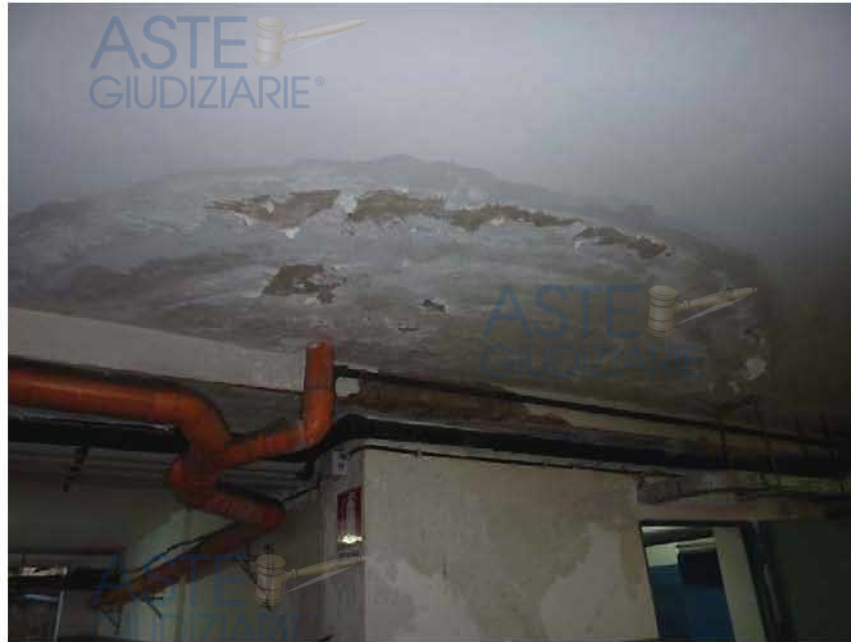
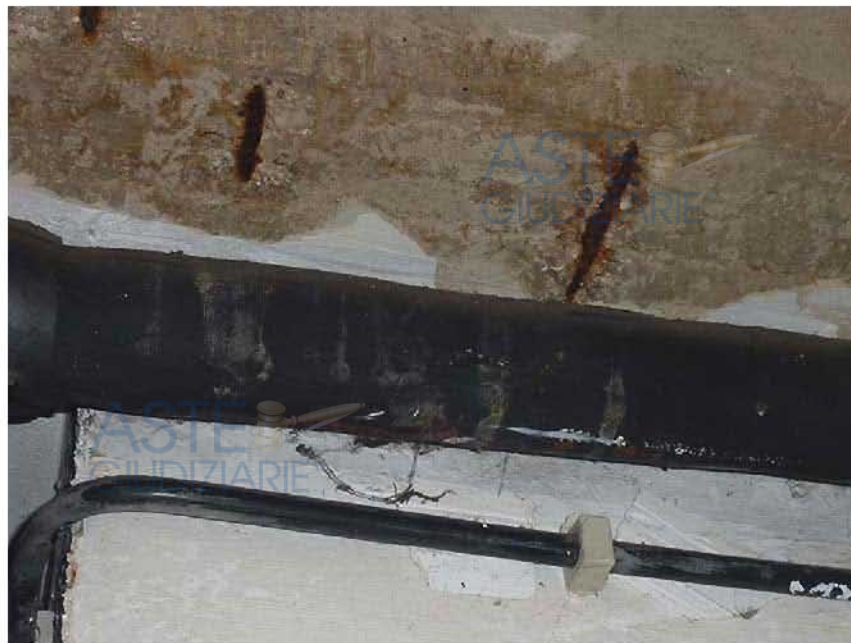
Foto n. 80-81: Infiltrazioni d'acqua riscontrate in corrispondenza della **vasca n.1** di convogliamento del canale pluviale, collocata a quota del piano terra, a servizio del lastrico solare del 4°Piano

I fenomeni infiltrativi individuati nella zona 7 sono attribuibili all'inefficacia e al danneggiamento della *vasca n.1* di convogliamento della discendente pluviale a servizio del lastrico solare del piano quarto. Si individuano i seguenti interventi per la eliminazione degli stessi:

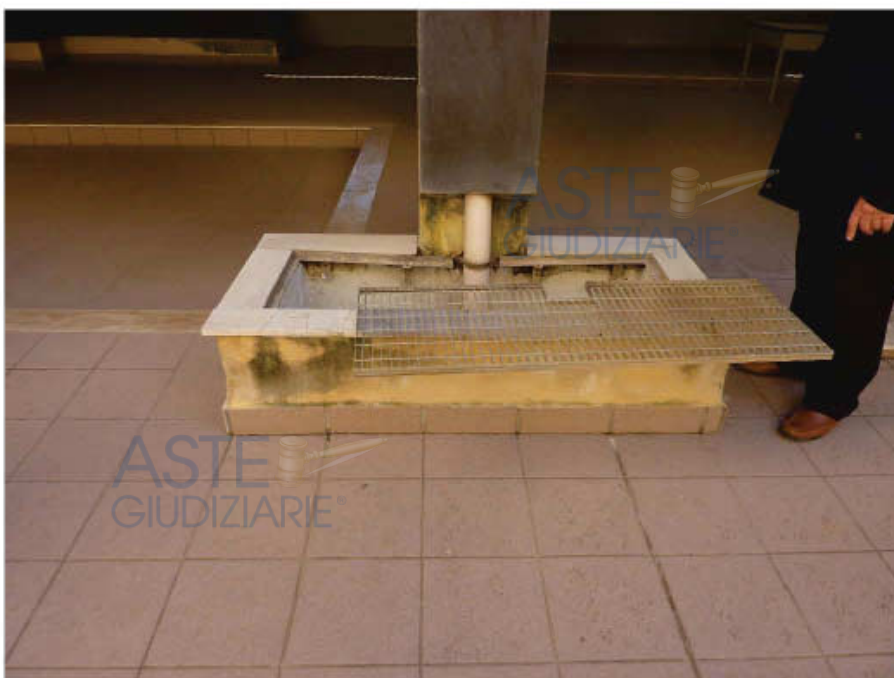
Foto n. 82-83: **vasca n.1** di convogliamento del canale pluviale, collocata a quota del piano terra

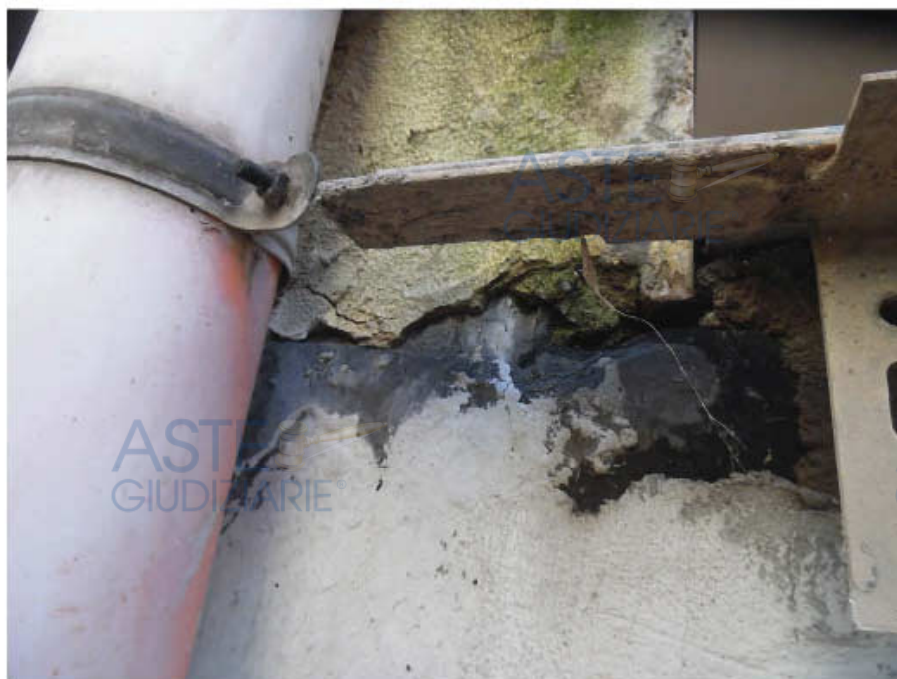
Foto n.85

Foto n.85: vasca n.1 di convogliamento, formazione di muffa e licheni su intonaco ammalo rato a seguito del percolamento delle acque meteoriche all'interno del cassonetto in lamiera presso-piegata

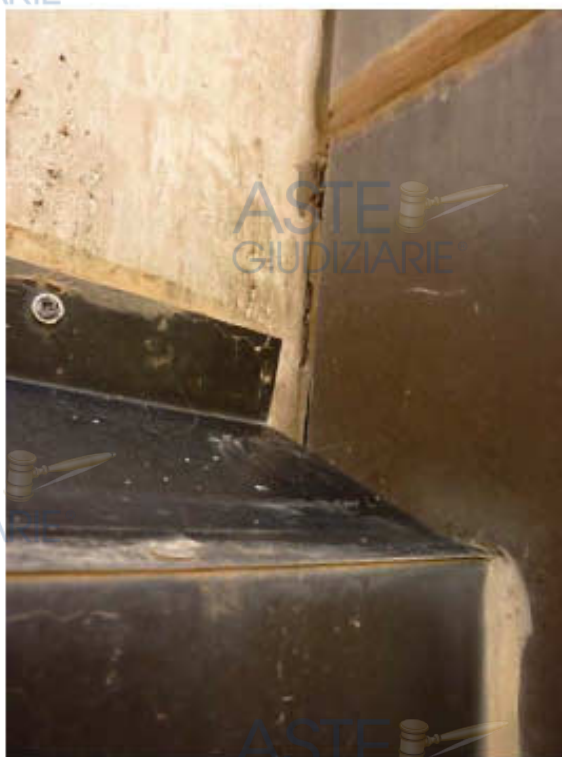
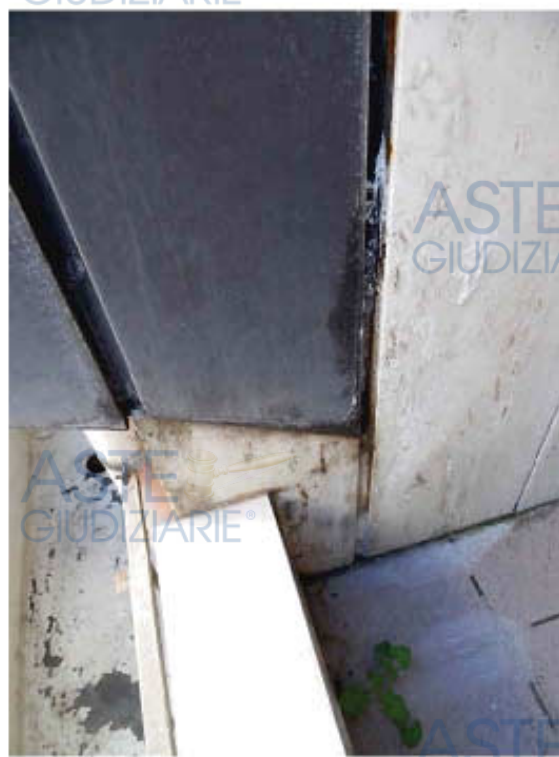
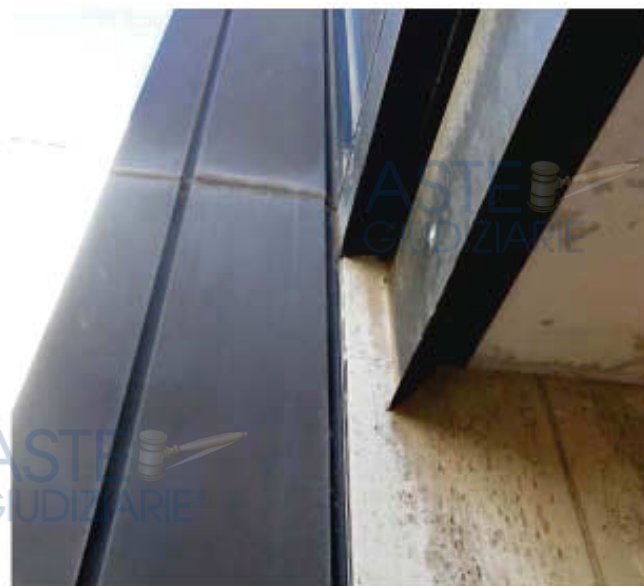
Foto n.86-87-88: **vasca n.1**- viste particolari dei punti critici di giunzione tra il cassonetto in lamiera presso-piegata, a copertura del canale pluviale, e del rivestimento verticale, da cui si evince la mancanza di sigillatura tra le superfici, dando luogo a punti di ingresso delle acque meteoriche e di percolamento di esse.

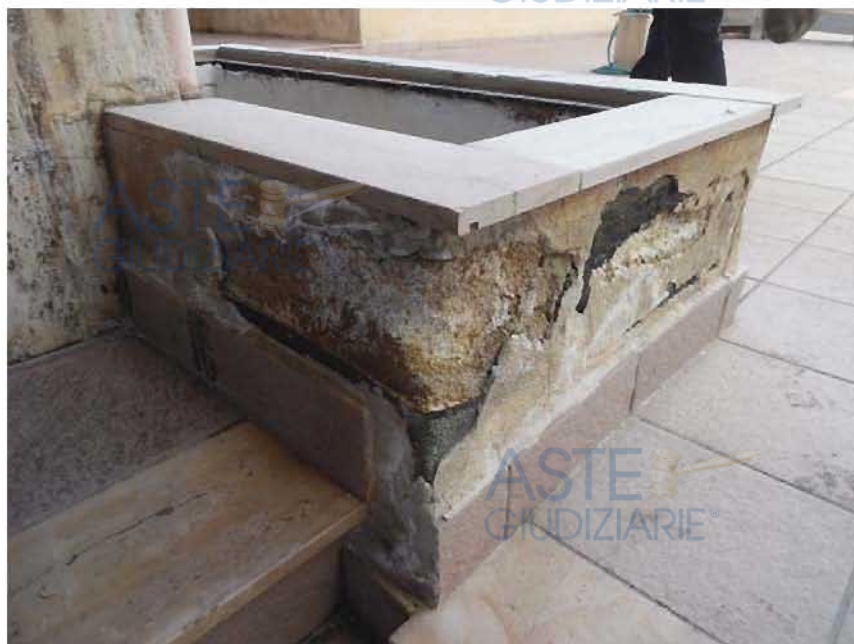
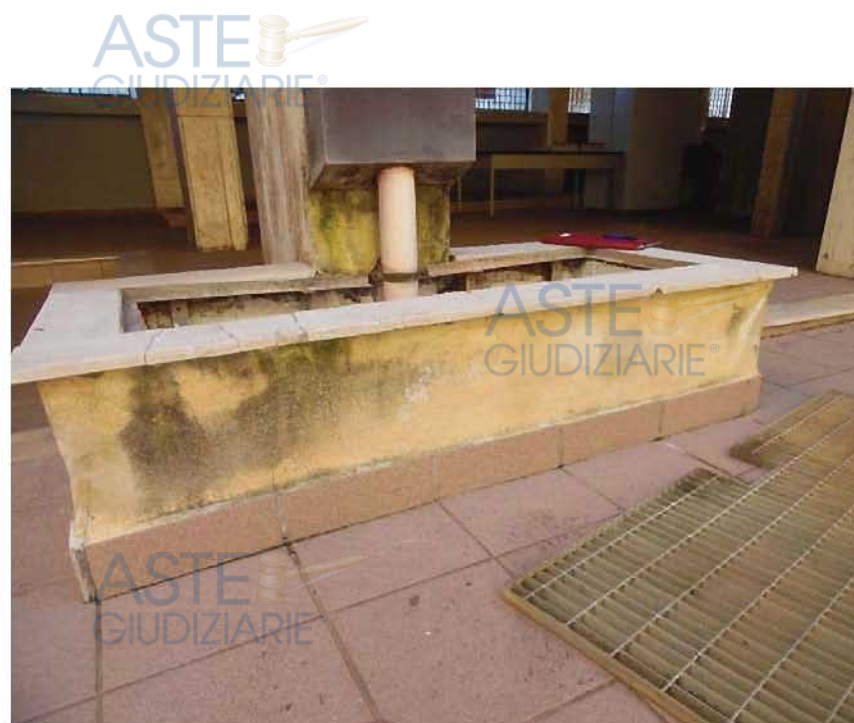
Foto n.89-90: **vasca n.1** - evidente stato di degrado delle copertine di coronamento in pietra naturale lesionate e rotte in svariati punti, ed ammaloramento dello strato di intonaco perimetrale esterno della stessa

- d) sostituzione delle copertine in pietra naturale lesionate e/o rotte poste a coronamento della vasca di raccolta con nuove copertine in pietra naturale comprensive di gocciolatoio;

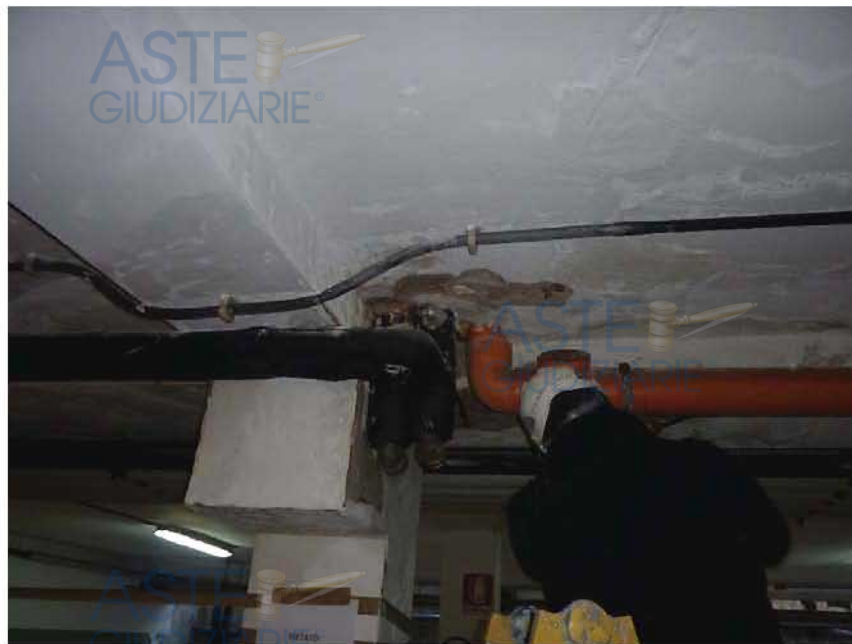
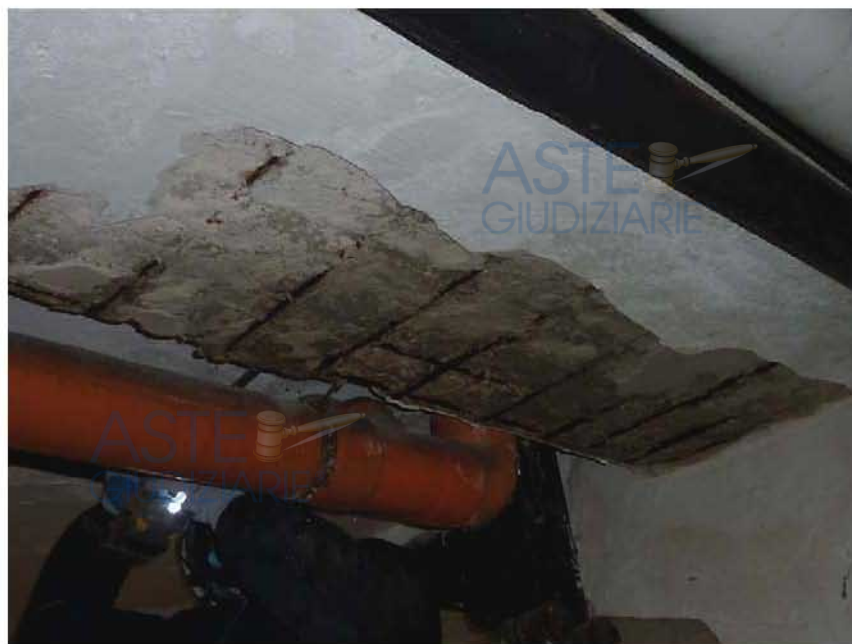
Foto n.91-92: Infiltrazioni d'acqua riscontrate in corrispondenza della **vasca n.2** di convogliamento del canale pluviale, collocata a quota del piano terra, a servizio del lastrico solare del 4°Piano

I fenomeni infiltrativi individuati nella zona 8 sono attribuibili all'inefficacia e al danneggiamento della **vasca n.2** di convogliamento della discendente pluviale a servizio del lastrico solare del piano quarto. Inseguito alle suddette criticità si individuano i seguenti tipi d'intervento per la risoluzione delle stesse:
