TRIBUNALE DI BARI

Perizia relativa alla Procedura Fallimentare R.G. n.112/2023- Sentenza n. 156/2023 della società  
"██████████ s.r.l." in liquidazione".

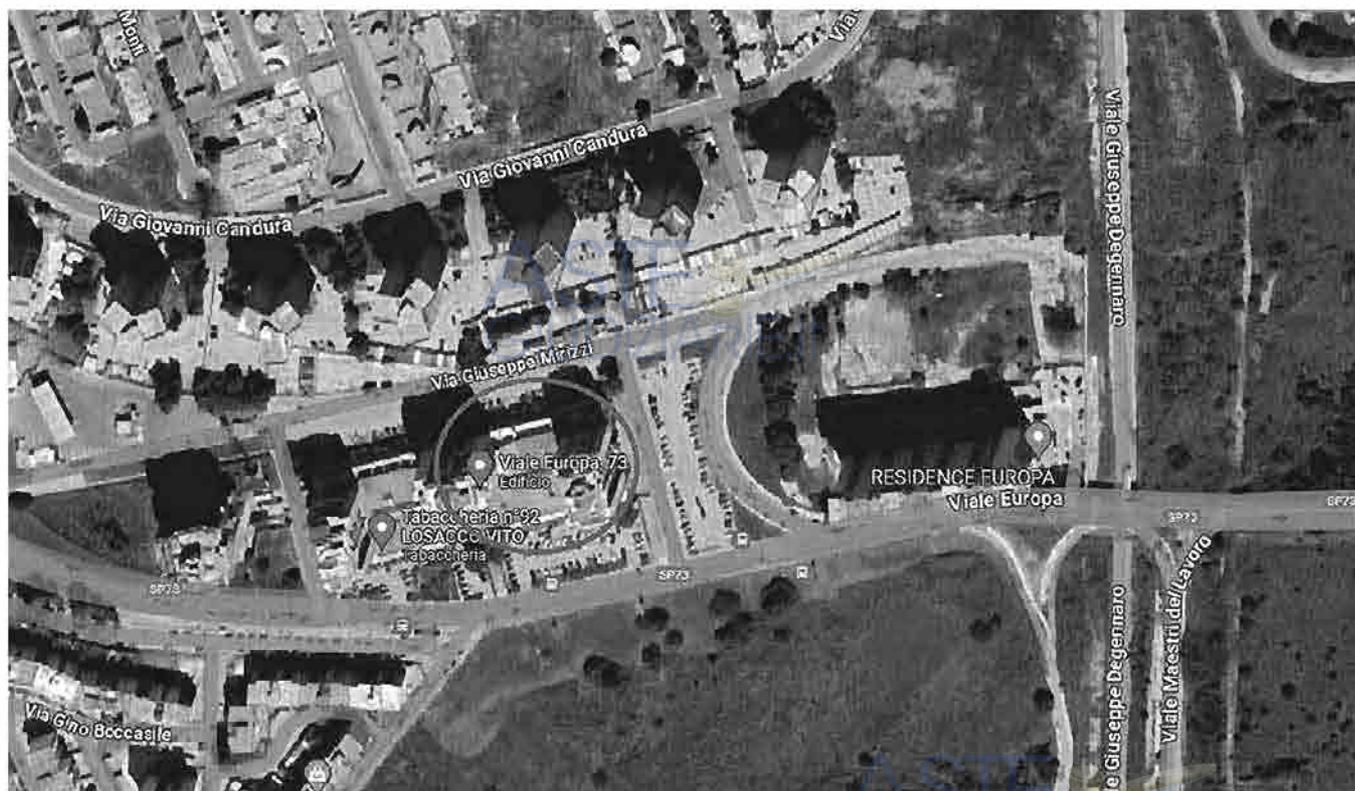
Il fabbricato è posizionato nel Comune di Bari nel quartiere San Paolo in prossimità dell'Ospedale San Paolo e nelle vicinanze dell'aeroporto di Bari-Palese.

Il complesso edilizio, formato da 11 piani fuori terra e 3 piani interrati, è realizzato con struttura in cemento armato con travi e solaio in c.a. e solai precompressi gettati in opera.

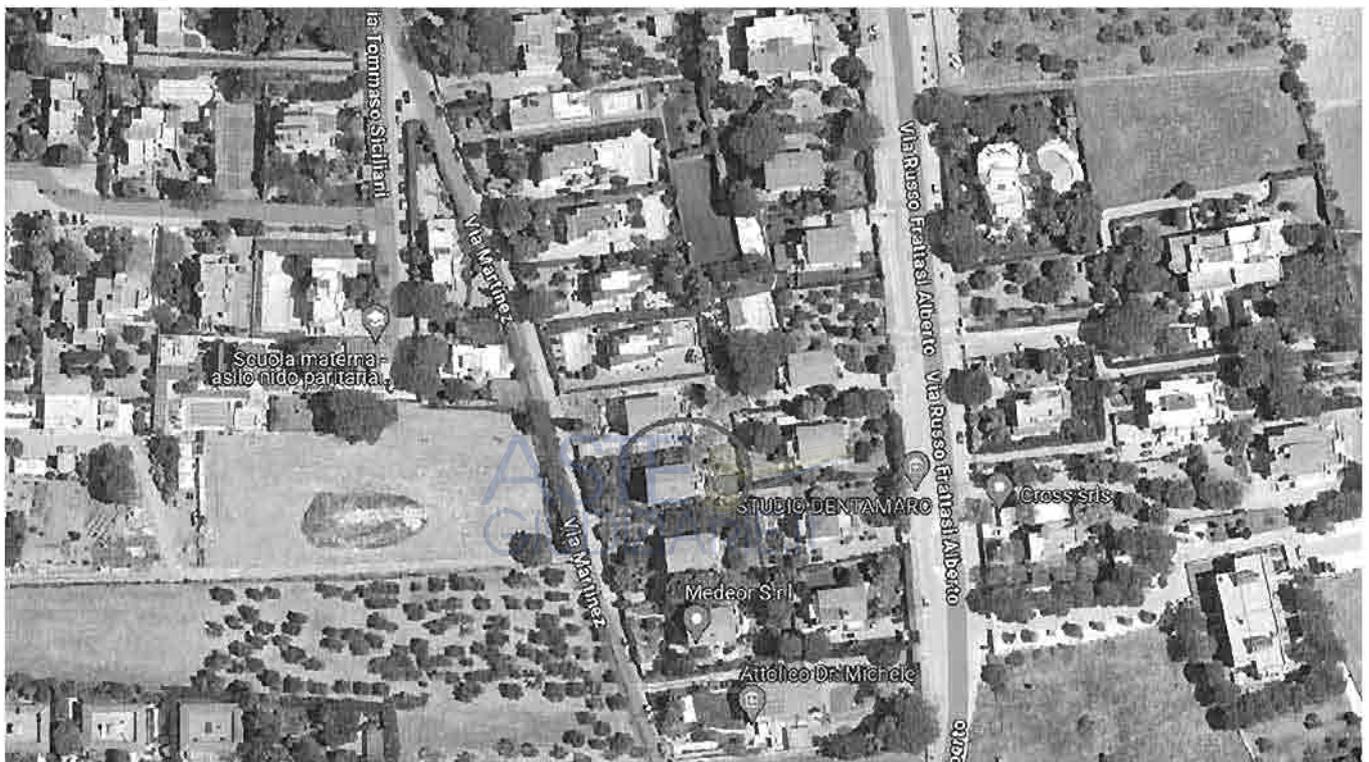
Nel giardino retrostante è stato realizzato lo scavo per una piscina scoperta con le murature perimetrali in c.a.

La struttura portante dell'edificio è in travi e pilastri in cemento armato, mentre i solai sono del tipo latero-cementizio. Le murature perimetrali esistenti sono a doppio paramento tufo interno e laterizio esterno. Sono presenti alcune tramezzature realizzate con materiale laterizio.

E' in condizioni di conservazione scarse per cui necessita di interventi di manutenzione, ristrutturazione ed risanamento totale di tutte le finiture presenti, compresi tutti gli impianti, idrico-fognario-elettrico, si presenta quasi allo stato di rustico. ( foto N° 1-22 )
