TRIBUNALE DI BARCELLONA P.G.

CAUSA CIVILE N. 20011/2007 R.G.

RELAZIONE DI CONSULENZA TECNICA

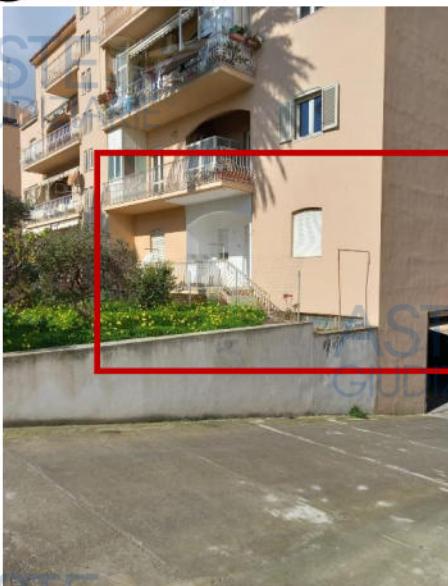
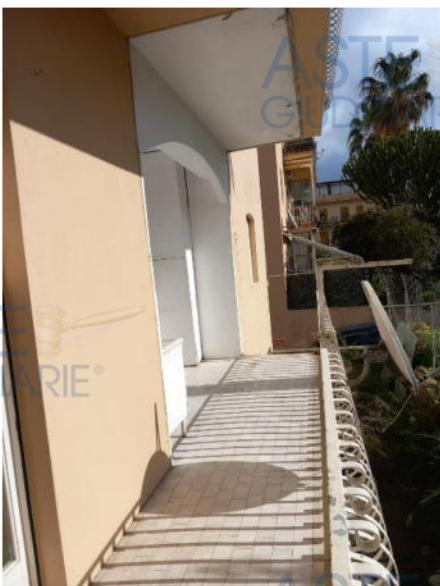
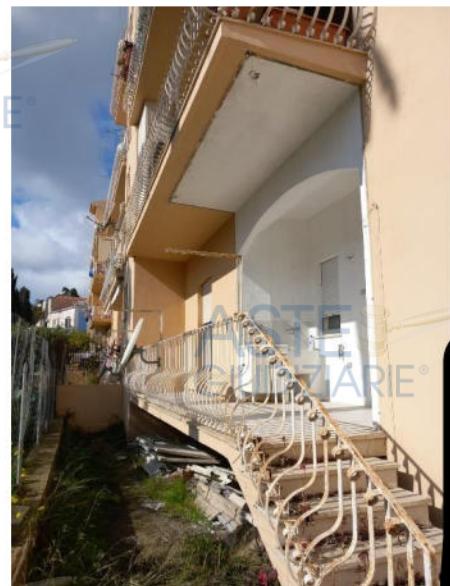
sul retro del fabbricato. Sul balcone fronte sud dell'immobile, era stata realizzata senza alcuna autorizzazione, una veranda. Agli atti del Comune di Lipari risulta un'istanza di Sanatoria prat. n. 1064 ai sensi della Legge 326 del 24/11/2003. (Allegato 2). L'istanza richiesta da [REDACTED] risultava in itinere. Il 14/11/2005 il Comune di Lipari inoltrava Raccomandata A/R prot. n. 40349 avente per oggetto: "Richiesta integrazioni documenti relativa ad istanza di sanatoria edilizia ai sensi della Legge 326 /2003 prot. n. 44556 del 10.12.2004 [REDACTED] (pratica n. 1064)". In data 07/02/2025 veniva accertato dal corpo di Polizia Municipale del Comune di Lipari nota n. 4386 del 07/02/2025 (Allegato 3 *Archiviazione istanza di sanatoria*, che la ditta [REDACTED] aveva demolito le opere oggetto di sanatoria.

Foto balcone prospetto sud dalle quali si evince che non è più presente la chiusura della veranda

1. nell'immobile sito in Lipari in via Prof. E. Carnevale identificato al N.C.E.U f. 97 part. 423 sub 3 e 1, era stata realizzata senza autorizzazione una veranda di mq 9,45 sul fronte Sud in alluminio preverniciato e vetri infatti agli atti del Comune di Lipari risulta un'istanza di Sanatoria prat. n. 1064 ai sensi della Legge 326 del 24/11/2003. (Allegato 2). L'istanza richiesta dal Sig.

- l'immobile sito in Lipari in via Prof. E. Carnevale identificato al N.C.E.U f. 97 part. 423 sub 3 e 1, era stata realizzata senza autorizzazione una veranda di mq 9,45 sul fronte Sud in alluminio preverniciato e vetri. In data 07/02/2025 veniva accertato dal corpo di Polizia Municipale del Comune di Lipari nota n. 4386 del 07/02/2025 (Allegato 3 Archiviazione *istanza di sanatoria*), che la di ██████████ aveva demolito le opere oggetto di sanatoria;

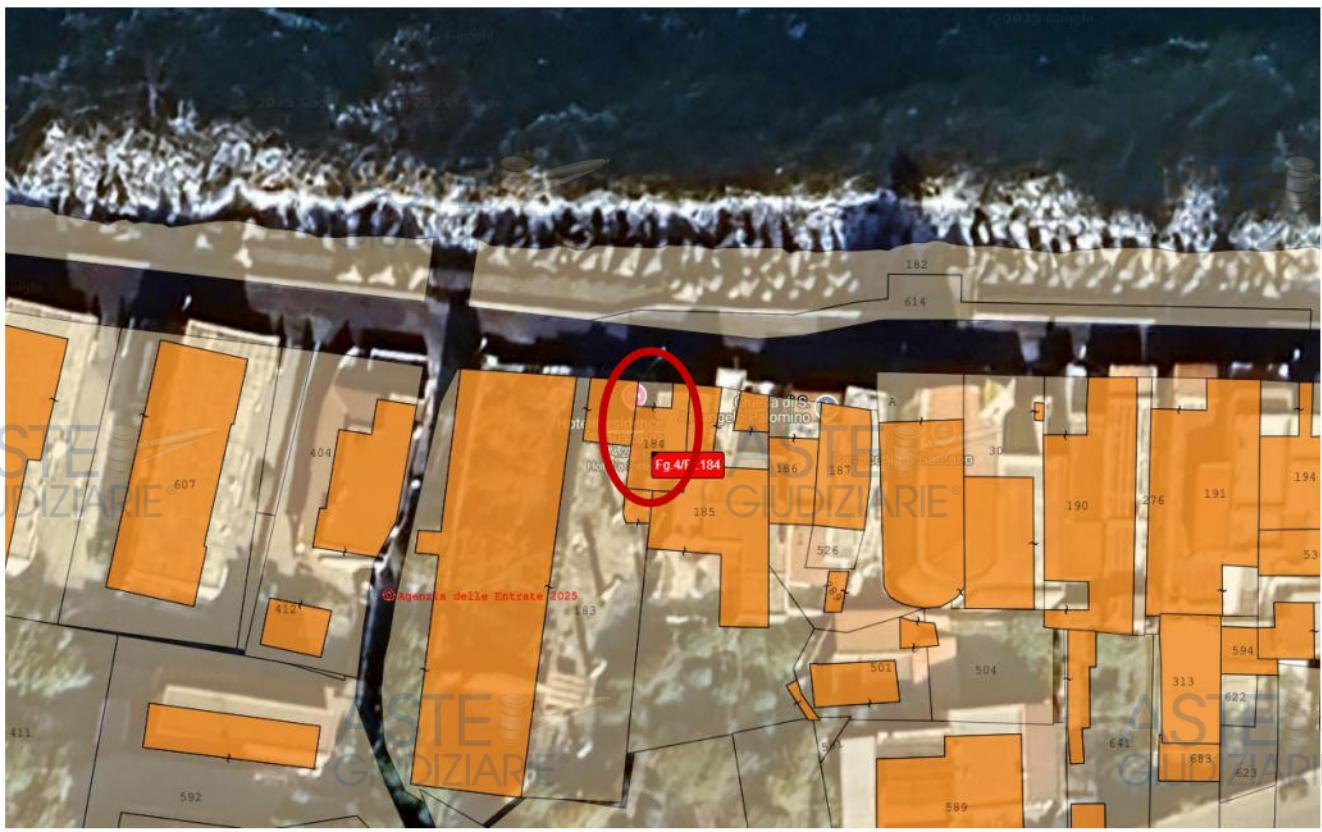
Foto estratta da Stimatrix – sovrapposizione estratto catastale e google maps

3. Immobile di via San Giacomo – Frazione Acquacalda F. 4 part. 184 Cat. C/2 classe 2
Consistenza 60 mq.

Trattasi di un magazzino/locale deposito di vecchia fattura e in stato di rustico e di abbandono per il quale non è presente nessuna pratica edilizia all'Ufficio Tecnico del Comune di Lipari.

- l'immobile di via San Giacomo – Frazione Acquacalda F. 4 part. 184 C/2 (magazzino/locale deposito) non è presente nessuna pratica edilizia al Comune di Lipari. Trattasi di un immobile di antica fattura, presumibilmente realizzato anteriormente al 1967, in muratura ordinaria ordinaria ad una elevazione f.t. allo stato di rustico e di abbandono.
