**Tribunale di Barcellona P.G.
Sezione distaccata di Lipari**

PROCEDIMENTO N° 20011/2007 R.G.

RELAZIONE DI CONSULENZA

1. Immobile di Via Prof. E. Carnevale - Lipari

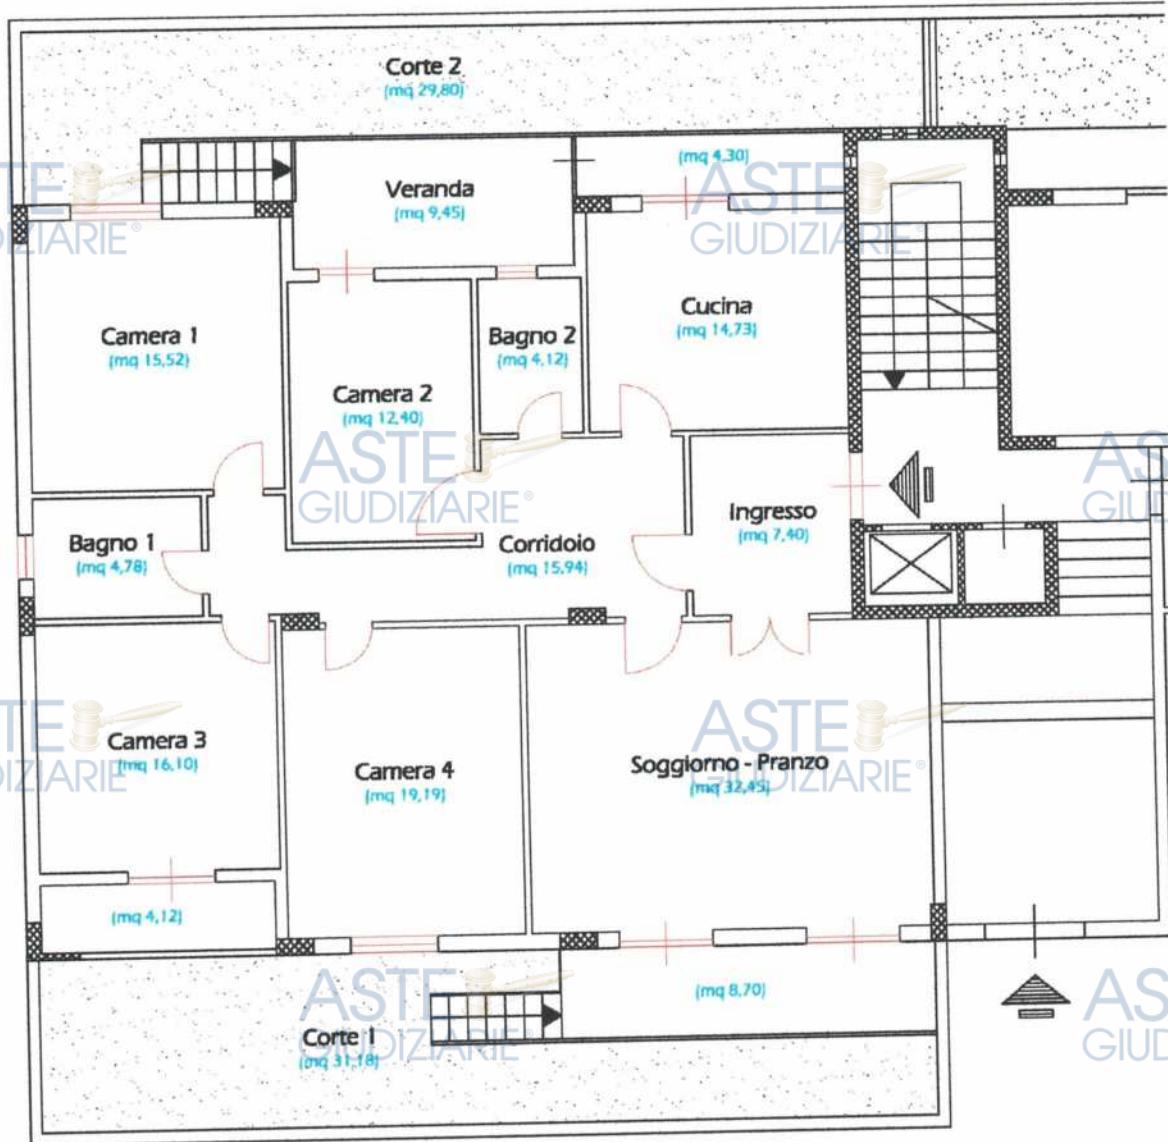
VIA PROF. E. CARNEVALE

Al fine di ottenere una più immediata percezione dei luoghi, si riporta di seguito la planimetria dell'appartamento in oggetto, elaborata in virtù dei rilievi effettuati in fase di sopralluogo, con l'indicazione dettagliata dei vari ambienti e le relative dimensioni e superfici:

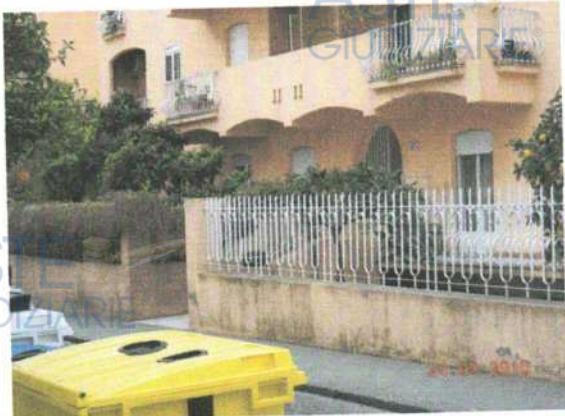
Foto n. 1 – Fabbricato di Via Prof. E. Carnevali

L'immobile sito in Lipari alla Via Prof. E. Carnevale (foto n. 1) è identificato catastalmente al Foglio 97 Particella 423 Sub 3 e 1 (vedi

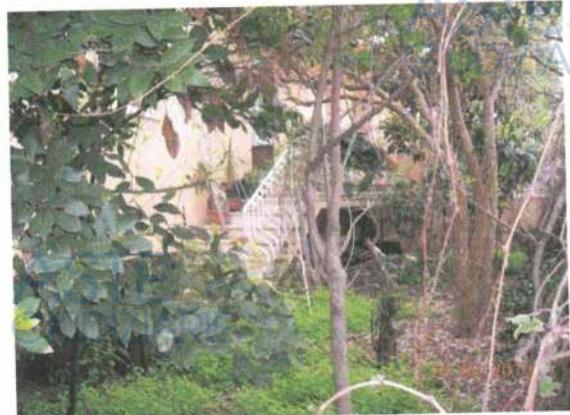
Foto n. 2 – Cortile antistante – fronte Nord

Sono annessi anche un piccolo cortile antistante (sulla stessa Via Prof. E. Carnevale, fronte Nord) avente superficie di mq 31,18 (foto n. 2) ed un piccolo cortile sul retro, fronte Sud avente superficie pari a mq 29,80 (foto n. 3).

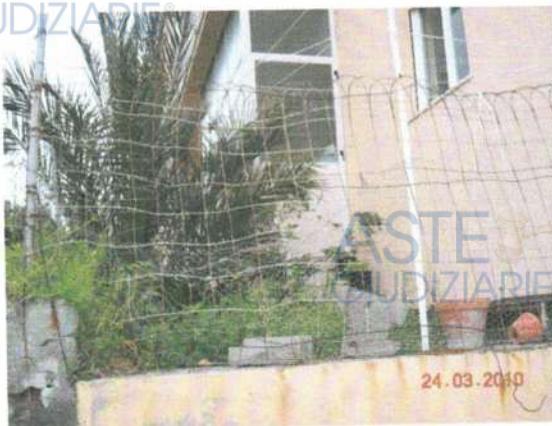
Foto n. 3 – Cortile retrostante – fronte Sud

Tanto il cortile antistante l'appartamento quanto quello retrostante presentano piantumazione varia mista a vegetazione spontanea.

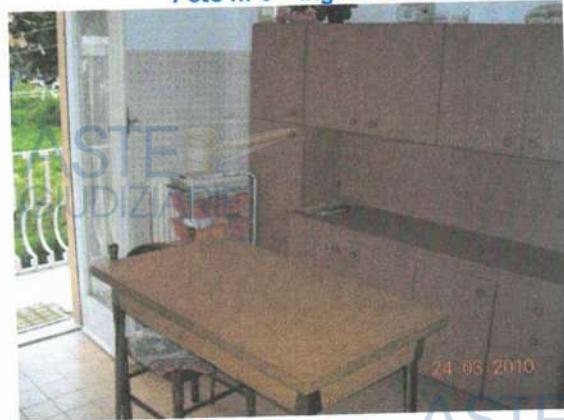
Foto n. 8 – Cucina

- cucina *mq 14,73 (foto n. 8)*

I rivestimenti della cucina e del bagno sono in piastrelle di ceramica ed in alcuni tratti sono evidenti rigonfiamenti dovuti al distacco dalla muratura.

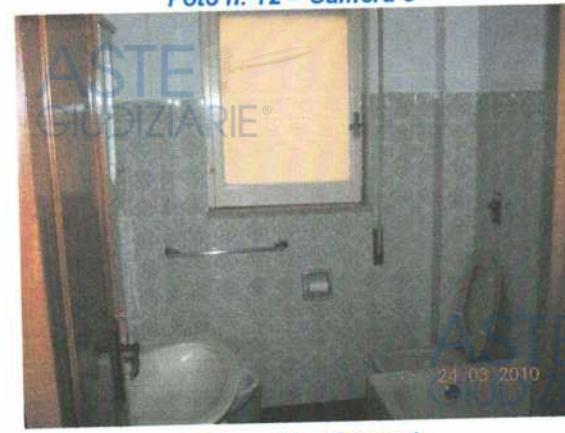
Foto n. 14 – Bagno 1

- bagno 1 *mq 4,78 (foto n. 14)*

I pezzi sanitari dei servizi igienici sono in gres porcellanato e si presentano in condizioni accettabili di manutenzione con rubinetterie del tipo ordinario.

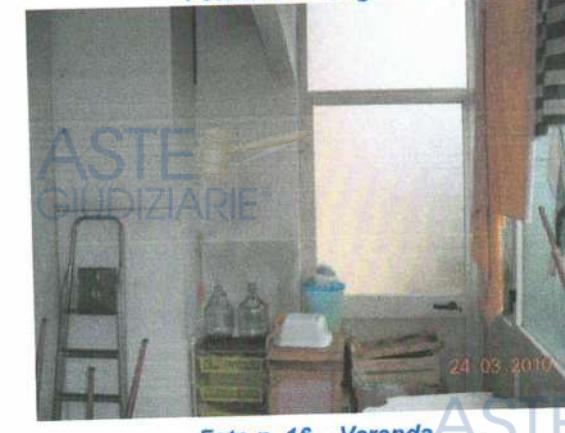
Foto n. 16 – Veranda

La veranda a servizio dei locali sopra descritti è stata ricavata mediante la chiusura di un ampio tratto di balcone sul fronte Sud con pannelli di alluminio preverniciato e vetri (foto n. 16).

Tale veranda avente una superficie di mq 9,45 è stata realizzata senza alcuna autorizzazione e per tale motivo è stata avanzata istanza di Sanatoria ai sensi della Legge 326 del 24 Novembre 2003.

Qualche problematica riconducibile ad infiltrazioni di acqua piovana è riscontrabile, invece, nella veranda esterna in corrispondenza della chiusura in alluminio preverniciato e vetri.

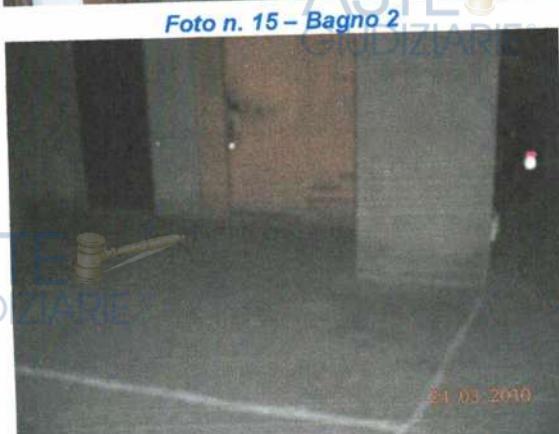
Foto n. 17 – Posto macchina – locale seminterrato

Nel locale seminterrato è ubicata una pertinenza dell'appartamento consistente in un posto macchina delle dimensioni di mq 19,17 di cui una parte allo stato attuale risulta chiusa con pannelli lignei a

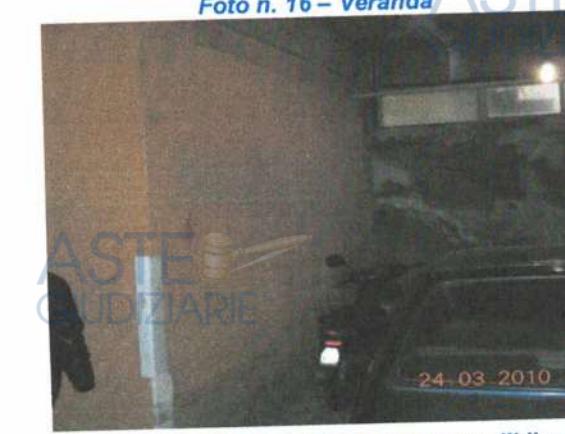
Foto n. 18 – Box realizzato con pannelli lignei

costituire un box adibito a deposito (foto n. 17 e 18).
I rilievi compiuti dal sottoscritto relativamente all'immobile di Lipari sono ampiamente riscontrabili nella documentazione fotografica di seguito riportata e riferita alla data del sopralluogo.

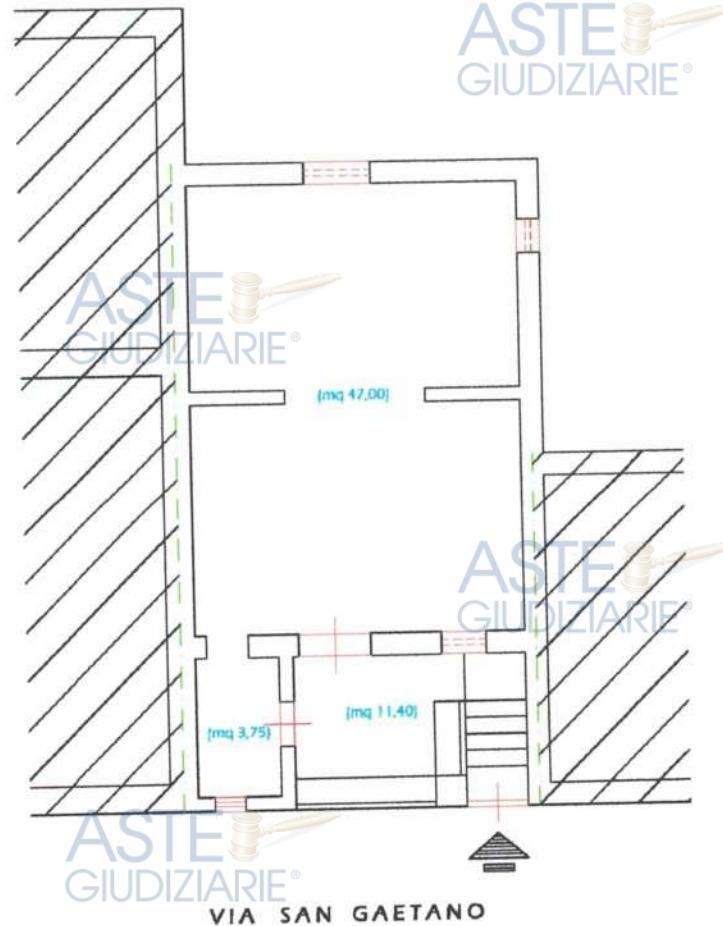
- uno ariante superficie di mq 47,00 inframezzato, pressoché al centro, da una parete divisoria in blocchi di pomicemento con apertura libera arcuata (foto n. 34 e 35);

- un secondo piccolo ambiente avente superficie di mq 3,75 ricavato in prossimità dell'ingresso (foto n. 36).

Al fine di ottenere un'immediata percezione dei luoghi si riporta di seguito la planimetria dei locali elaborata a margine dei rilievi effettuati in occasione del sopralluogo con l'indicazione dettagliata dei vari ambienti e le relative dimensioni e superfici.

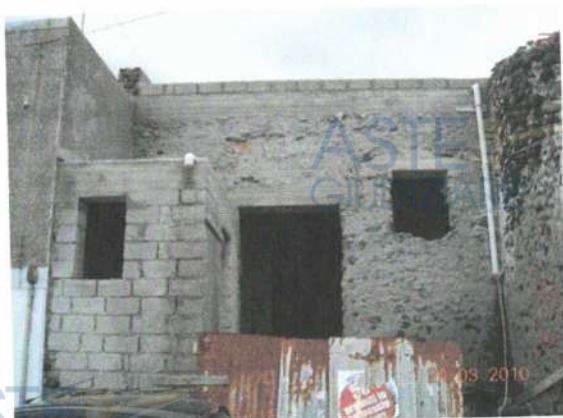
Foto n. 33 – Fabbricato di Via S. Gaetano – fraz. Acquacalda

Il fabbricato (foto n. 33) destinato a magazzino/locale di deposito (catastralmente è inquadrato alla classe C/2) si compone di n. 2 ambienti:

In sede di sopralluogo si è constatato che il fabbricato è attualmente allo stato rustico con murature in pietrame e facciata priva di alcun elemento di finitura.

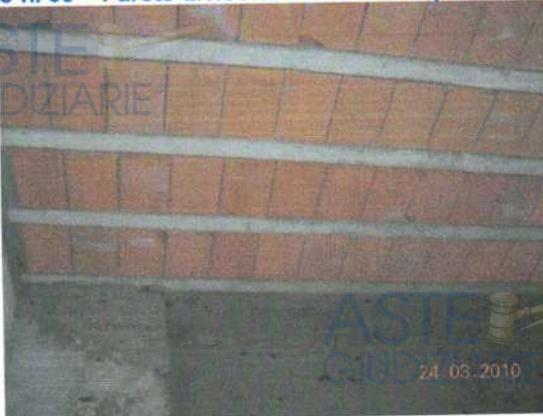
Foto n. 37 – Solaio in laterocemento

Il solaio di copertura di recente realizzazione è del tipo in laterocemento con travetti precompressi (foto n. 37).

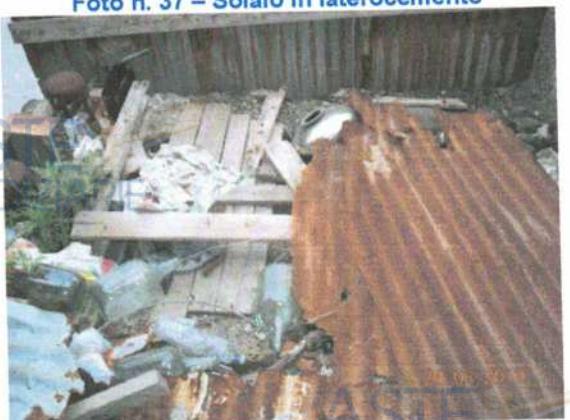
Foto n. 39 – Corte esterna con materiali a deposito

La piccola corte esterna in prossimità dell'ingresso è in stato di totale abbandono, invasa da vegetazione spontanea, calcinacci e accumuli di materiali al punto tale da coprire i gradini e rendere poco agevole l'accesso ai locali interni (foto n. 39).

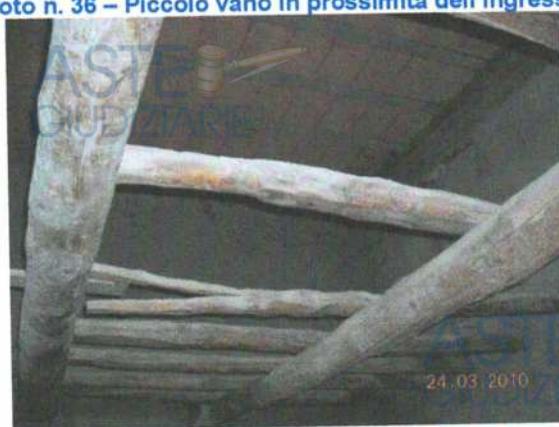
Foto n. 38 – Orditura del vecchio solaio in legno

Nella seconda metà del vano più grande è presente l'orditura di un vecchio solaio ligneo a comprovare la probabile antica esistenza di un soppalco ormai dismesso (foto n. 38).
