# TRIBUNALE ORDINARIO - BARCELLONA POZZO DI GOTTO

## 100/2023

## CONSULENZA ESTIMATIVA GIUDIZIARIA

**A** villetta a schiera centrale a FURNARI Contrada Bazia - Complesso Residenziale Portorosarosa snc, frazione Tonnarella, della superficie commerciale di **72,29** mq per la quota di 1/1 di piena proprietà (\*\*\*) DATO OSCURATO (\*\*\*)

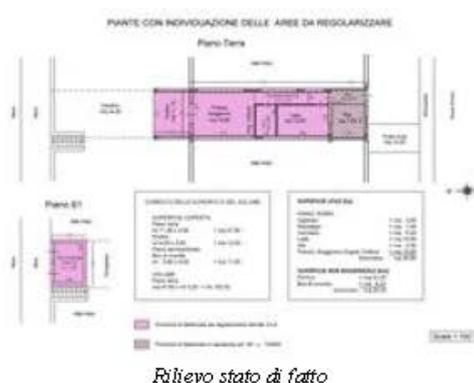
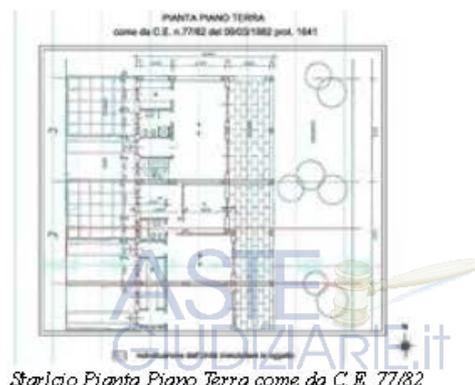
Sono state rilevate le seguenti difformità: Il fabbricato inizialmente a due elevazioni f.t. è stato successivamente sopraelevato e frazionato, oggi presso gli uffici competenti non si è rilevata la presenza di una variante unitaria ma i proprietari hanno presentato istanze di sanatoria per singole unità.

Le difformità sono regolarizzabili mediante: Presentazione di CILA per Frazionamento e modifiche della distribuzione dello spazio interno.

Le difformità sono regolarizzabili. (vedasi "Allegato 10")

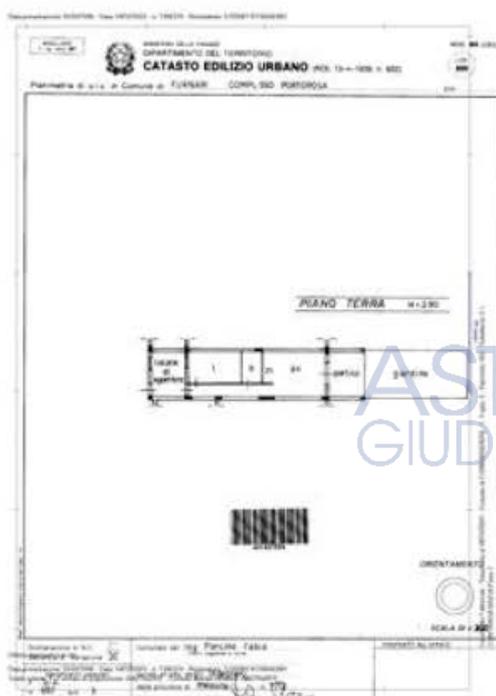
Planimetria Catastale alla data 04/12/2023

Sono state rilevate le seguenti difformità: Diversa distribuzione interna e locale al piano semicantinato sotto area di pertinenza (giardino) denominato box di murata, trattasi di un locale tecnico per il ricovero dell'attrezzatura barche.

Le difformità sono regolarizzabili mediante: Presentazione del tipo Mappale e di nuova catastazione, (vedi allegato 6)

L'immobile è stato regolarizzato dalla sottoscritta CTU, tramite la presentazione del Tipo di Frazionamento e Mappale e della variazione catastale (Vedasi Allegato n. 6).

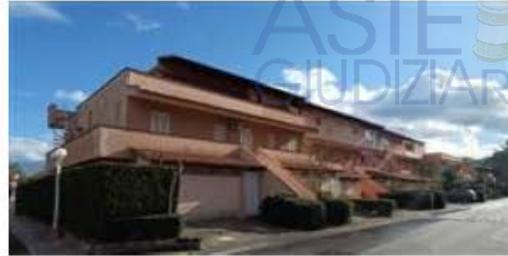
Vista generale del fabbricato in cui è posta l'unità immobiliare oggetto d'intervento.
