# TRIBUNALE ORDINARIO - BARCELLONA POZZO DI GOTTO

## ESPROPRIAZIONI IMMOBILIARI 3/2024

## CONSULENZA ESTIMATIVA GIUDIZIARIA

TECNICO INCARICATO:  
**ARCH. STEFANO ANTONIO SAIJA**

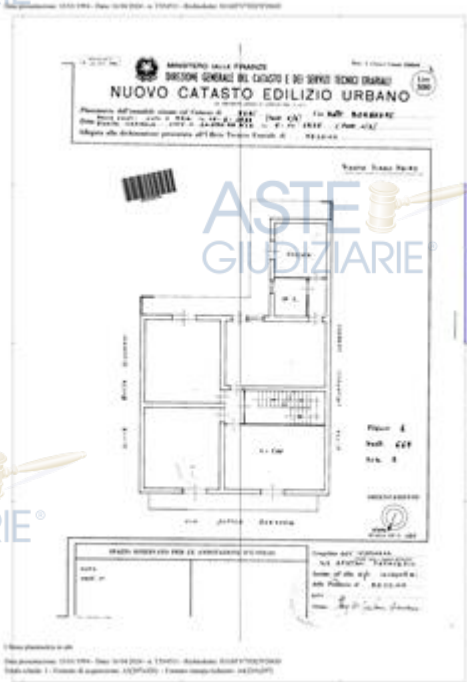
Planimetria catastale esistente

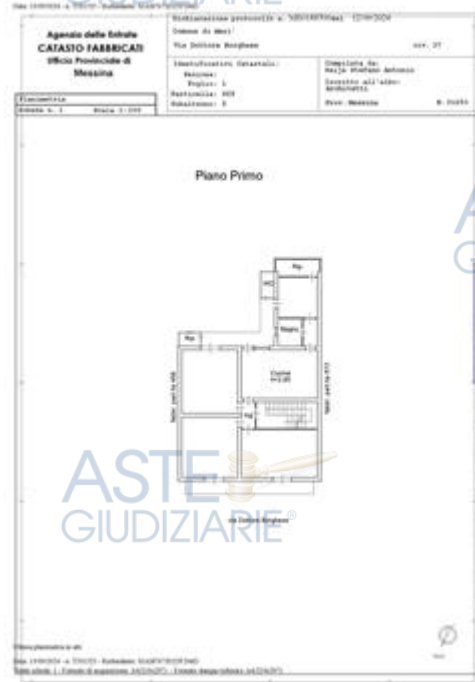
Sono state rilevate le seguenti difformità: Le difformità planimetriche riscontrate erano le stesse riportate nel giudizio di conformità urbanistica, ovvero la mancata rappresentazione nella planimetria catastale degli ampliamenti realizzati sui balconi posteriori del ripostiglio delle due verande con struttura precaria. Lo scrivente, come autorizzato dal decreto del G.E., ha provveduto alla loro regolarizzazione. Previamente ha inviato al Catasto di Messina pratica di variazione catastale DOCFA per creare il BENE COMUNE NON CENSIBILE costituito dal vano scala comune. Questo era esistente solo sulla carta, poiché il tecnico che aveva catastato il fabbricato lo aveva introdotto nell'elenco dei subalterni con il n. 4. Tuttavia, esso non risultava essere esistente ed è stato necessario riproporlo. Infine si è trasmessa altra pratica di variazione catastale DOCFA ai fini dell'aggiornamento della planimetria catastale in atti. Ciò ha comportato il cambio dell'identificativo catastale, con soppressione del subalterno n. 2 e la costituzione del nuovo subalterno n. 5.

Planimetria catastale aggiornata

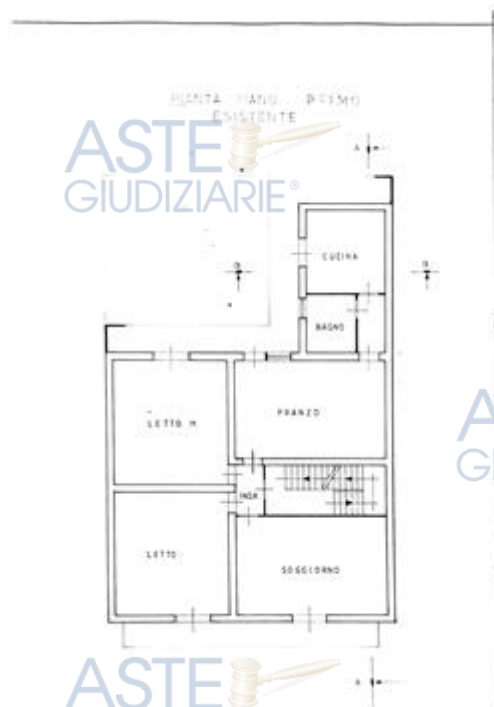
Planimetria progetto del 1987

Sono state rilevate le seguenti difformità: L'esame della pratica edilizia è stato condotto visionando gli elaborati grafici del progetto del piano terra e del piano primo, risalente al 30.06.1968, e gli elaborati grafici della C.E. n. 2 del 17.01.1987 con la quale si realizzò la sopraelevazione del piano secondo. Ebbene, soffermandosi solo al primo piano, negli elaborati del 1968 nella parte retrostante del fabbricato (che affaccia sul cortile interno) il balcone in progetto aveva una forma ad "L", partiva dal confine di sinistra piegava poi verso l'alto e terminava a filo della muratura, ovvero non ripiegava nell'angolo per poi proseguire verso il confine di destra fino al fabbricato adiacente. Negli elaborati grafici successivi, quelli della C.E. n. 2/87, invece, l'originario balcone a forma di "L" faceva il giro dell'angolo e proseguiva verso destra terminando poi al confine. Dal sopralluogo è emersa una situazione diversa sia dalla Licenza Edilizia del 1968 sia dalla Concessione Edilizia del 1987. Si è riscontrata l'esistenza del balcone a forma di "L" ed in più un altro balcone, posto a nord nei disegni grafici della planimetria, sul quale, senza nessun titolo autorizzativo rilasciato dal Comune di Merì, è stato eseguito un ampliamento volumetrico dell'unità immobiliare, realizzando un piccolo ripostiglio a servizio dell'abitazione. Lo spazio risulta delimitato da muratura spessa cm. 10 e munito di una piccola finestra. In realtà, la realizzazione del balcone, probabilmente non avvenne al momento dell'edificazione del 1968, bensì contemporaneamente ai lavori di sopraelevazione di cui alla C.E. del 1987. Questo è possibile desumerlo dal fatto che risulta mancare proprio la parte angolare che avrebbe creato continuità con il balcone esistente ad "L" (e quindi realizzato seguendo correttamente il progetto del 1968) e quello poi aggiunto, forse, perché di difficile realizzazione. Si tratta di supposizioni basate su esame documentale, dello stato dei luoghi e su logiche deduzioni tecniche. Oltre ciò, sempre sulla balconata posteriore e senza riscontro di alcun titolo di autorizzazione edilizia, sono state rinvenute due verande aventi struttura metallica di alluminio e pannellature opache e vetrate. Una di esse costituisce il secondo bagno dell'abitazione, la seconda delimita lo spazio caldaia e funge anche da ripostiglio. Per regolarizzare le incongruenze elencate, si rende necessario istruire

una pratica edilizia da presentare al Genio Civile di Messina, per quanto riguarda gli aspetti strutturali legati all'ampliamento del balcone, e presso lo sportello edilizio del Comune di Merì per quel che riguarda gli aspetti urbanistici. (normativa di riferimento: L.R. n. 16/2016)

- Presentazione di pratica per regolarizzare l'immobile al Genio Civile e al Comune di Merì: €5.000,00

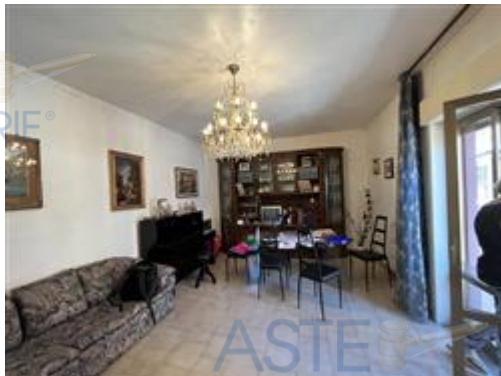
Soggiorno

Tracce di muffa si son riscontrate anche nel vano disimpegno antistante il bagno (privo di areazione), nella cameretta posta nelle immediate vicinanze e nel soggiorno, dove l'intero perimetro evidenzia una fascia sommitale di macchie scure.

Le infiltrazioni d'acqua sono localizzate nel vano soggiorno nella parete a contatto con il fabbricato adiacente ed anche nel vano ripostiglio ricavato abusivamente sul retro del fabbricato con l'ampliamento sul balcone, dove sono evidenti le problematiche legate alla diffusa infiltrazione di acqua proveniente dall'alto. Il sottofondo del balcone di copertura presenta, infatti, evidenti segni con in atto rigonfiamenti dello strato di finitura e formazione di cristalli salini.

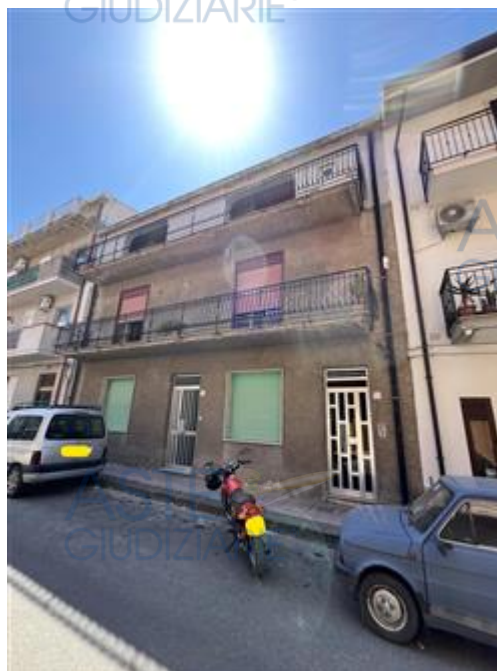
L'intero fabbricato di cui fa parte l'unità immobiliare in esame, esternamente non risulta rifinito, ed infatti le facciate esterne di entrambi i fronti, sono soltanto rinzaffate con malta cementizia; è allacciato alle reti elettrica, idrica e fognaria comunali e alla rete di distribuzione dell'energia elettrica. Come già riportato, l'appartamento non usufruisce della rete del gas.

Vista dalla via Dottore Borghese

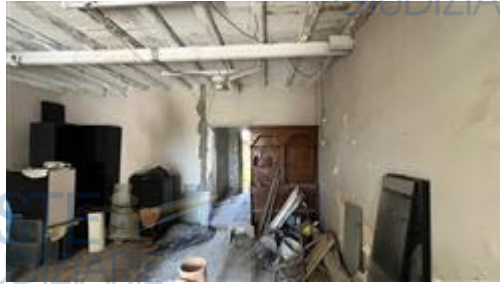
Vano interno

L'immobile versa in avanzato stato di fatiscenza: sono già avvenuti distacchi di superfici di intonaco, infiltrazioni di acqua avvengono dalle coperture ed hanno già causato crolli parziali dei controsoffitti. Gli infissi esterni sono in pessime condizioni. L'impianto elettrico esistente è di vecchissima fattura e non più a norma.

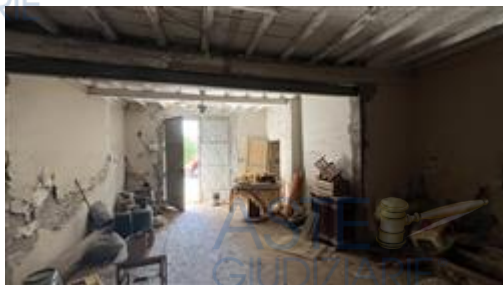
Piano terra: cucina

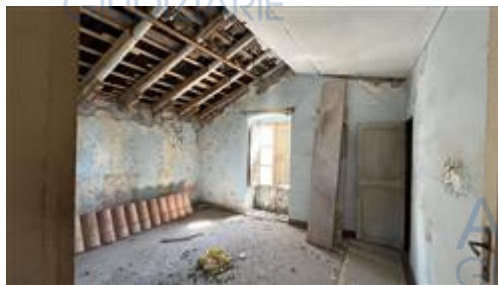
Piano primo: camera da letto

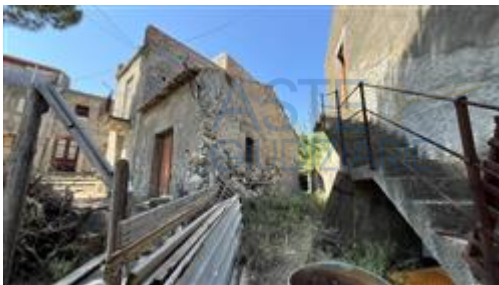
Le murature esternamente evidenziano essere affette dalle stesse patologie di degrado viste all'interno, con distacchi di intonaco ed erosione degli stessi ad opera delle piogge.

Il manto di copertura dl tetto non garantisce più la tenuta alle infiltrazioni di acqua piovana.

Vista esterna

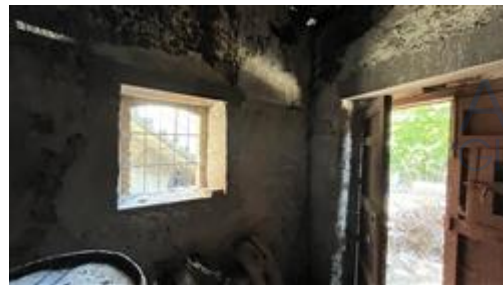
Il locale, adibito a magazzino, ha pavimentazione in terra battuta, superfici delle pareti scrostate e con presenti distacchi di intonaco. Al suo interno il volume è ripartito con un vecchio soppalco ligneo che crea una superficie aggiuntiva per lo stoccaggio dei materiali. E' privo di impianti di qualsiasi tipo e pertanto non allacciato alle reti idriche e fognarie comunali.

Vista interna (verso porta di ingresso)
