TRIBUNALE ORDINARIO - BARCELLONA POZZO DI GOTTO

ESPROPRIAZIONI IMMOBILIARI 48/2024

CONSULENZA ESTIMATIVA GIUDIZIARIA

LOTTO 1

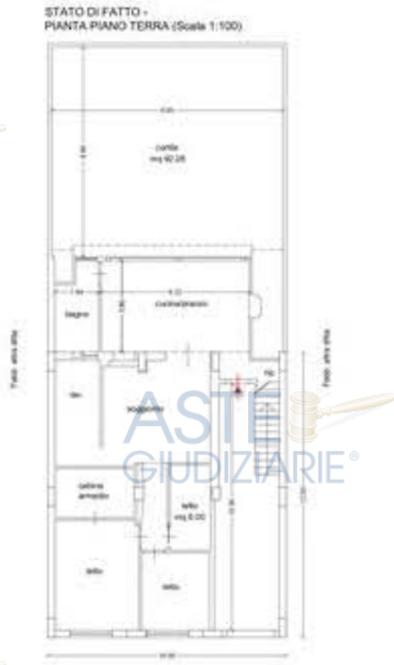
Planimetria dello stato di fatto - Piano Terra

Sono state rilevate le seguenti difformità: Diversa distribuzione interna degli spazi non conforme al progetto autorizzato - Modifiche di prospetto - Diversa destinazione d'uso della veranda (normativa di riferimento: DPR 380/2001 e ss. mm. ii)

L'immobile risulta **non conforme, ma regolarizzabile**. Tempi necessari per la regolarizzazione: 90

Pertanto, è necessario procedere al ripristino dell'immobile mediante Segnalazione Certificata di Inizio Attività (SCIA) in conformità con le disposizioni del progetto approvato e indicate nella C.E. in sanatoria. Tale pratica includerà la demolizione dell'ampliamento della veranda, che presenta un incremento di superficie, volumetria e cambio di destinazione d'uso non autorizzati, nonché la diversa distribuzione interna e la sistemazione del bagno e della cucina all'interno della sagoma

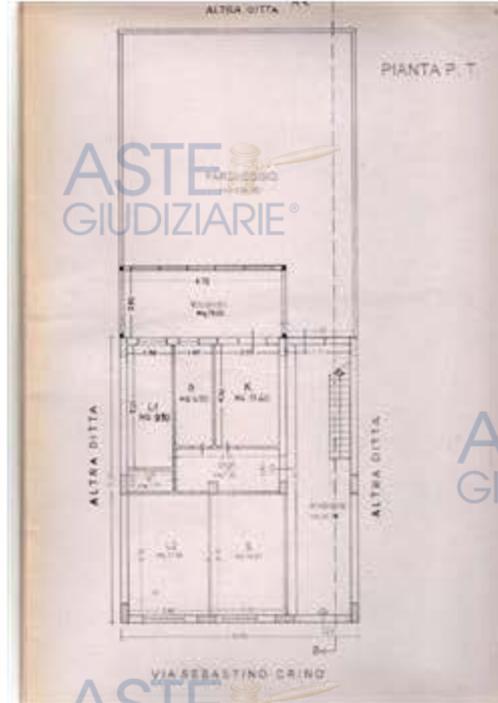
Planimetria autorizzata con C.E. in sanatoria n. 40 - 2011

Esaminando gli elaborati grafici dei titoli autorizzativi, Licenza Edilizia n° 293 del 31/08/1968 relativi all'immobile in oggetto, e la successiva C.E. in sanatoria n° 40-2011, riguardante la costruzione di una veranda al piano terra di un fabbricato a tre elevazioni fuori terra e di un WC sui balconi al piano primo e secondo, la sottoscritta, a seguito di quanto rilevato in loco, ha riscontrato le seguenti difformità:

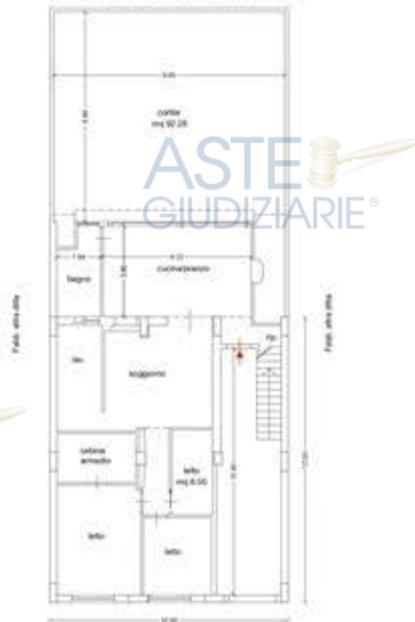
Planimetria dello stato di fatto - Piano Terra

Sono state rilevate le seguenti difformità: Variazione nella distribuzione interna degli spazi

L'immobile risulta **non conforme, ma regolarizzabile**. Tempi necessari per la regolarizzazione: 15 giorni.

Aggiornamento della planimetria catastale presso l'Agenzia del Territorio di Messina - pratica DOcFA

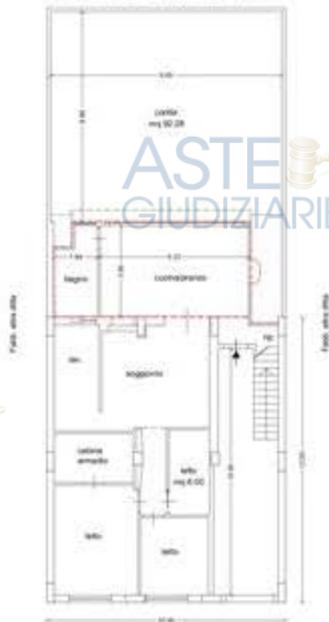
Planimetria dello stato di fatto - Piano Terra

Sono state rilevate le seguenti difformità: Incremento della superficie utile e un aumento della volumetria, in difformità al progetto autorizzato (normativa di riferimento: DPR 380/2001 e ss. mm. ii)

L'immobile risulta **non conforme e non regolarizzabile**. Tempi necessari per la regolarizzazione: 90 giorni

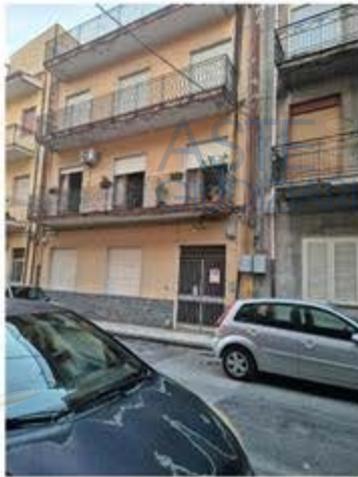
Foto dell'immobile da via Sebastiano Crinò

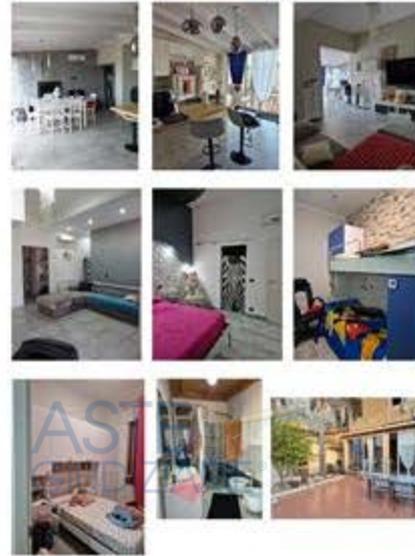
Foto degli interni dell'immobile, rappresentative dello stato attuale

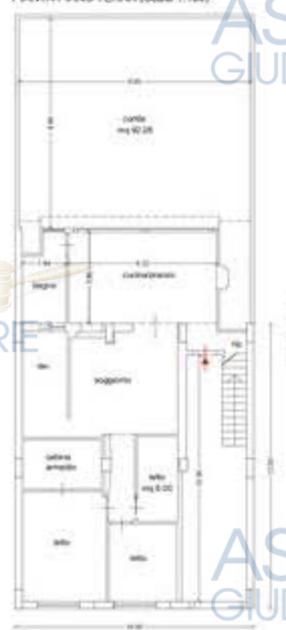
Planimetria dello stato di fatto - Piano Terra

descrizione	consistenza		indice		commerciale
Appartamento	153,00	x	100 %	=	153,00
Cortile	92,00	x	25 %	=	23,00
Totale:	245,00				176,00
