**OGGETTO** : Perizia e stima del valore del patrimonio immobiliare dei debitori istanti Sig.ri Seminara Alessandro e Bongiovanni Francesca

## RELAZIONE DI CONSULENZA TECNICA

*Relazione tecnica di Perizia e stima del valore del patrimonio immobiliare dei debitori istanti Sig.ri Seminara Alessandro e Bongiovanni Francesca.*

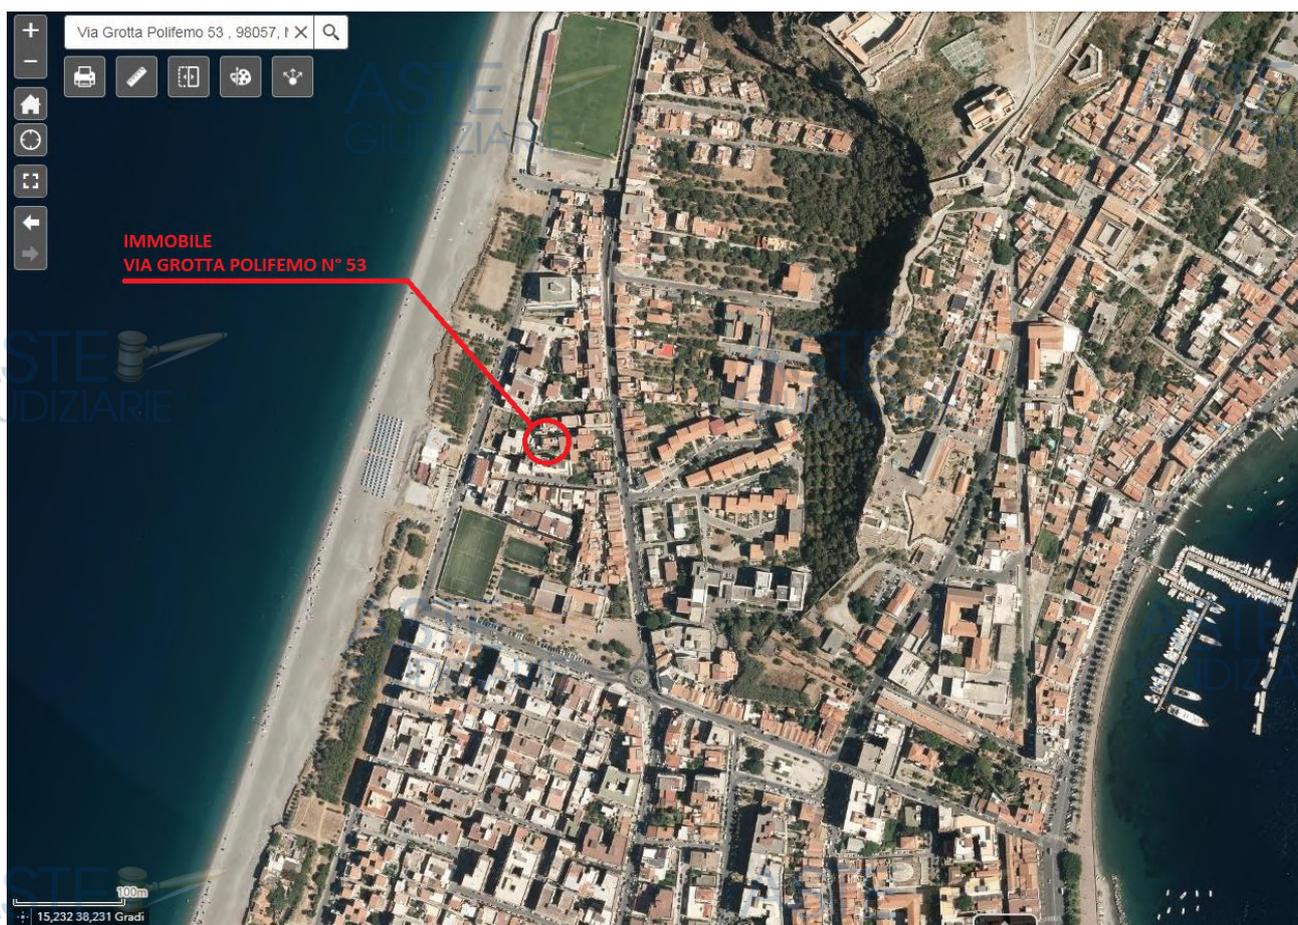
Appartamento a Milazzo in via Grotta Polifemo n° 53 per la quota di 1/1 nella proprietà di Seminara Alessandro. L'unità immobiliare è posta al piano rialzato ( prima elevazione fuori terra) con ampie verande a livello su due lati e annesso giardino esterno.

Il fabbricato, ha struttura in c.a. e tamponature in laterizio, richiede manutenzione dei prospetti che risultano degradati, in diversi punti l'ossidazione dei ferri di armatura dei cordoli ha causato l'espulsione del copriferro, l'intonaco si presenta distaccato e discromie sono evidenti nelle finiture. Gli infissi e le persiane sono in alluminio, gli imbotti danneggiati dall'ossidazione. Internamente la pavimentazione in gres porcellanato, i rivestimenti dei locali w.c. in ceramica e tutte le pareti sono rifinite internamente con intonaco del tipo civile e tinteggiate. Rispetto alla planimetria catastale si riscontrano sui luoghi piccole differenze interne come la mancanza di porte interne tra corridoio e cucina e tra corridoio e zona notte. Inoltre una porzione della veranda per circa 14 mq esterna è stata chiusa con struttura precaria in alluminio (foto allegato n°4 ). Tale incongruità può essere regolarizzata mediante il ripristino dei luoghi oppure con una pratica edilizia di C.i.l.a. in sanatoria pagando una sanzione amministrativa di € 1.000,00 oltre € 400 circa ( pari ad € 25 euro per ogni mq di superficie chiusa da versare al comune ) oltre le competenze professionali del tecnico.

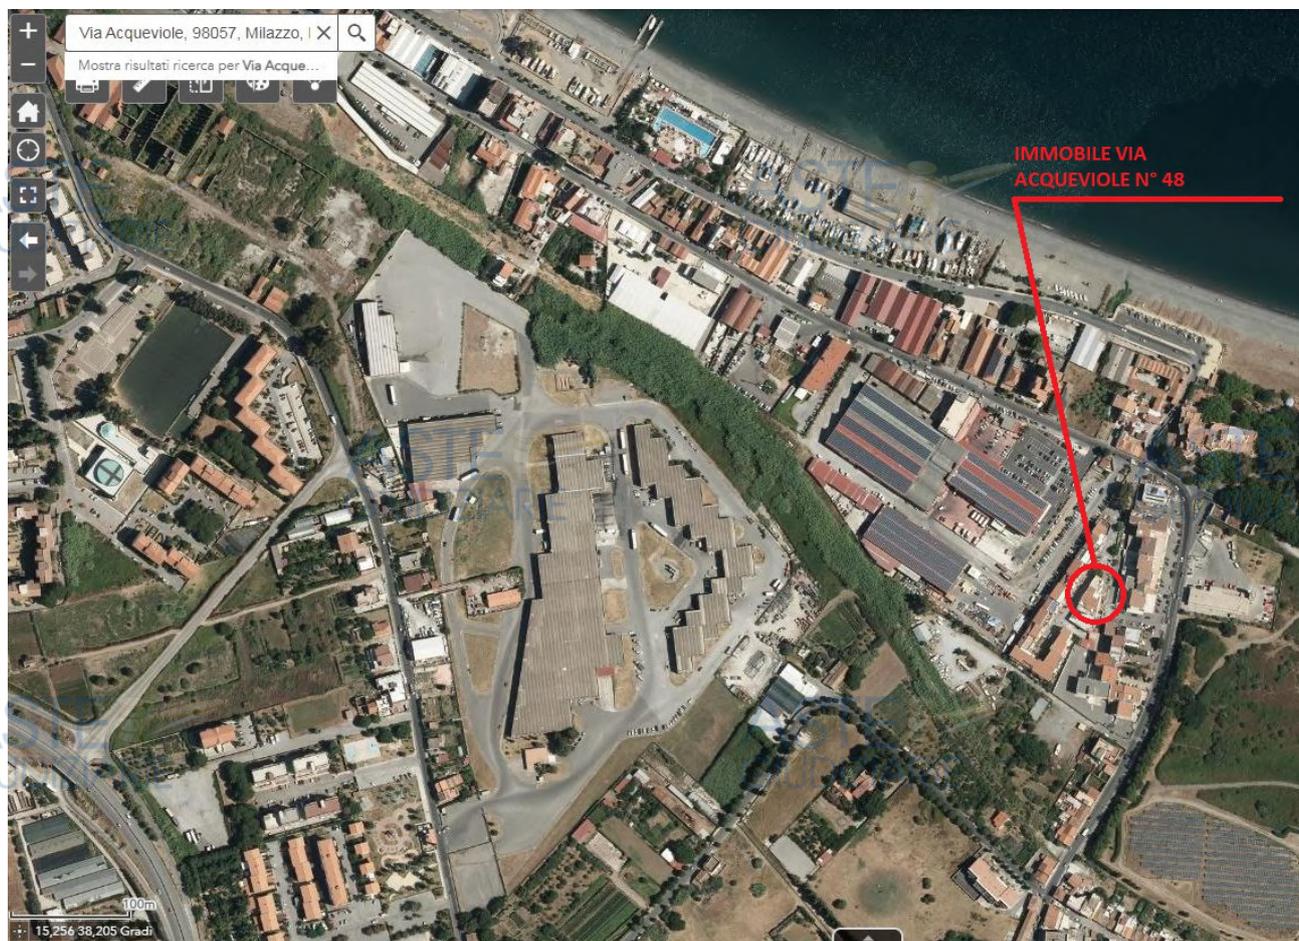
Ufficio a Milazzo in via Acqueviole n° 48 per la quota di 1/1 nella proprietà di Seminara Alessandro. L'unità immobiliare è posta al piano primo (seconda elevazione fuori terra).

Il fabbricato, ha struttura in c.a. e tamponature in laterizio, richiede manutenzione dei prospetti che risultano degradati vista la presenza di discromie e microlesioni, in particolar modo nelle pensiline esterne. Internamente la pavimentazione in ceramica, i rivestimenti dei locali w.c. in ceramica e tutte le pareti sono rifinite internamente con intonaco del tipo civile e tinteggiate. Costituito da tre locali, di cui uno diviso con pareti modulari in alluminio, oltre il bagno con antibagno e ripostiglio. L'immobile dotato di ampia superficie vetrata lungo tre lati e pertanto risulta essere molto luminoso ed areggiato. Non è presente impianto di raffrescamento/riscaldamento e gli infissi sono in alluminio vetro singolo, le porte interne del tipo tamburate.

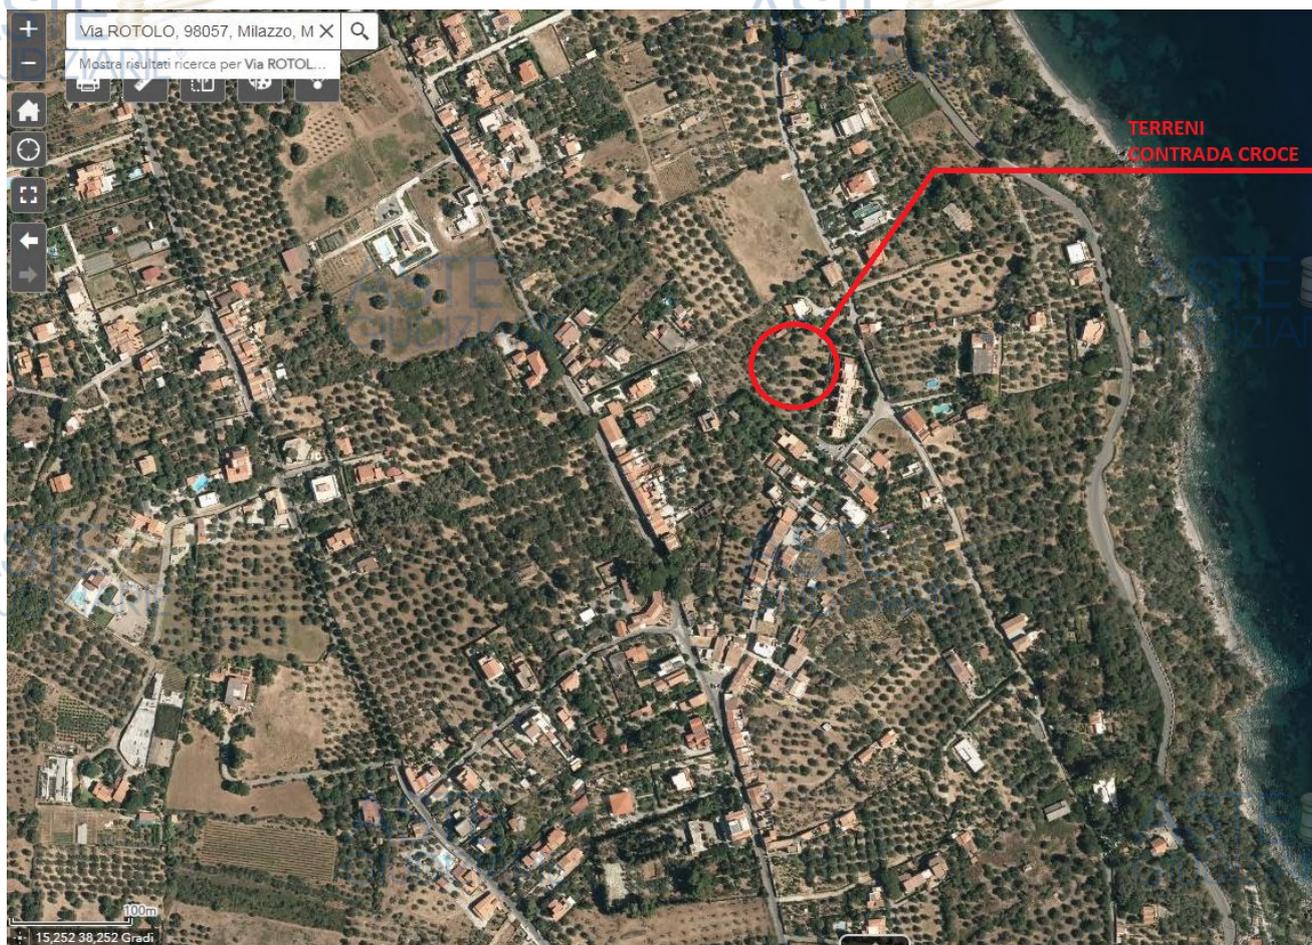
Si allega copia estratto del foglio di mappa con individuazione dei terreni in oggetto ( allegato n° 14).

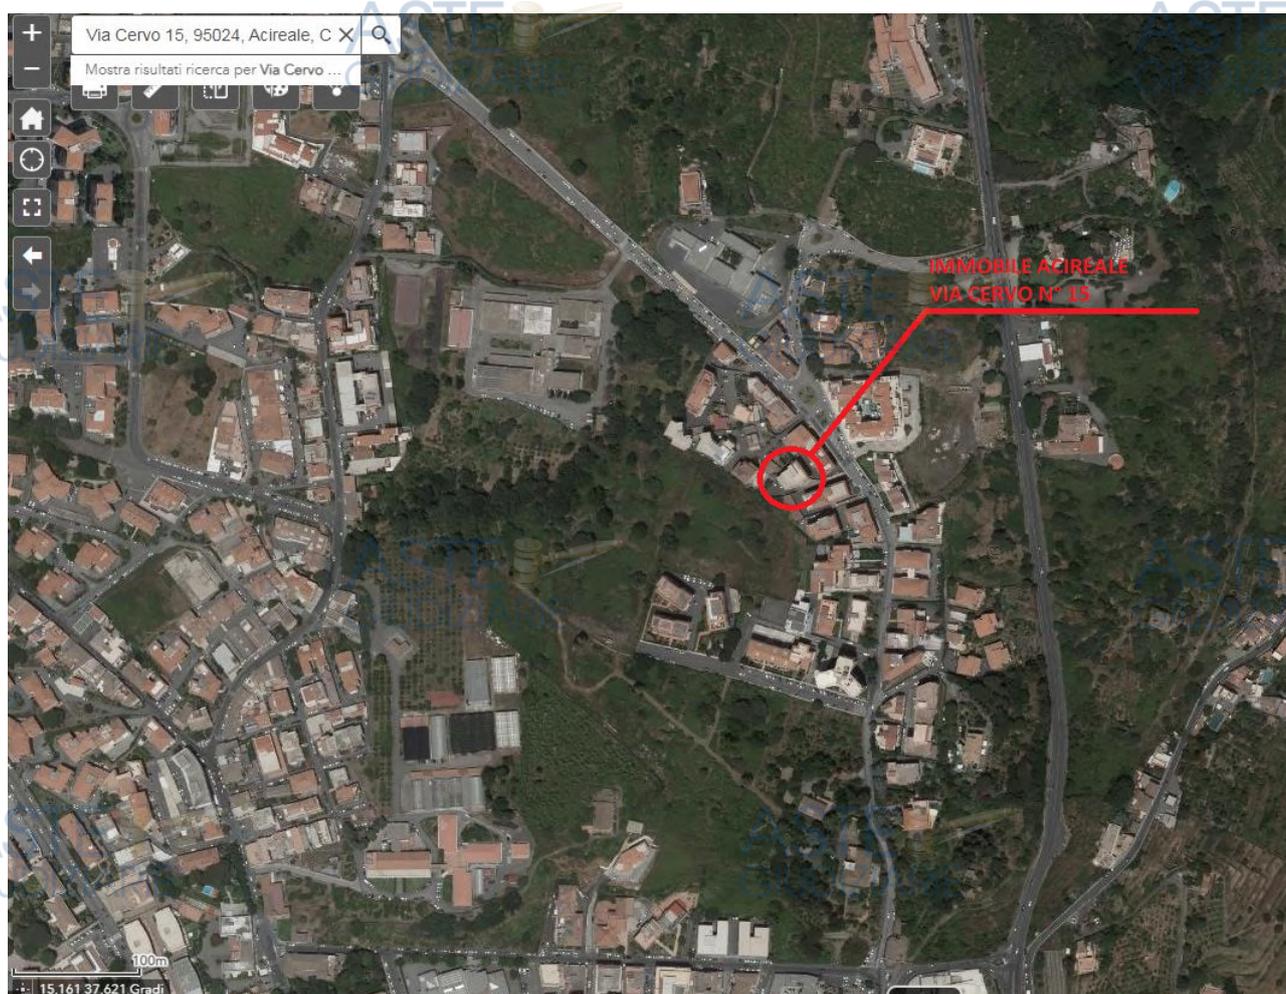
Appartamento ad Acireale in via Cervo n° 15 per la quota di 1/2 nella proprietà di Bongiovanni Francesca. La restante quota di 1/2, in altra ditta, non è oggetto di procedura.

L'unità immobiliare è posta al piano terzo con ampi balconi.

Il fabbricato, ha struttura in c.a. e tamponature in laterizio, i prospetti sono in buono stato di conservazione e non richiedono imminenti lavori di manutenzione. Gli infissi e le persiane sono in legno. Internamente la pavimentazione in ceramica, i rivestimenti dei locali w.c. in ceramica e tutte le pareti sono rifinite internamente con intonaco del tipo civile e tinteggiate. L'immobile risulta conforme alla planimetria catastale .
