Tribunale di Bergamo

N° Gen. Rep. 298/2025

PERIZIA DI STIMA

Beni in **Bolgare (BG)**
Località/Frazione
Via S. Antonio n. 14

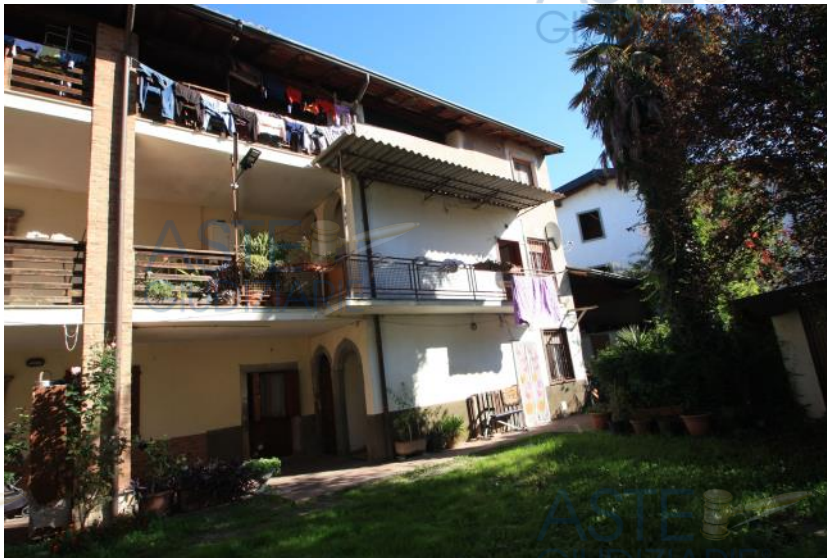
Facciata sud

Stato di manutenzione generale: scadente

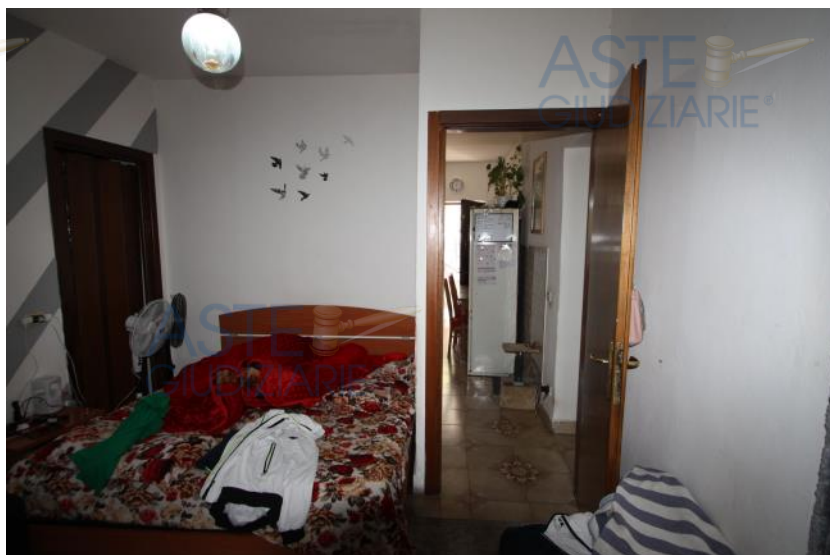
PT_Vano 2°

Le finiture interne dell'appartamento sono in condizioni mediocri. La porta che separa la cucina dalla prima camera/soggiorno è a battente in legno tamburato colore marrone; un tendaggio separa la prima camera dall'antibagno; la porta che collega la cucina alla seconda camera è a battente in legno tamburato e la porta che da accesso all'antibagno è a soffietto color marrone, come la porta del bagno.

I serramenti esterni sono in legno con vetro semplice e con avvolgibili in materiale plastico. Le finestre della cucina e della prima camera sono dotate di una inferriata esterna. Le tinteggiature sono in condizioni mediocri. Il soffitto del bagno presenta tracce di umidità.

In generale l'appartamento si presenta in condizioni scadenti.

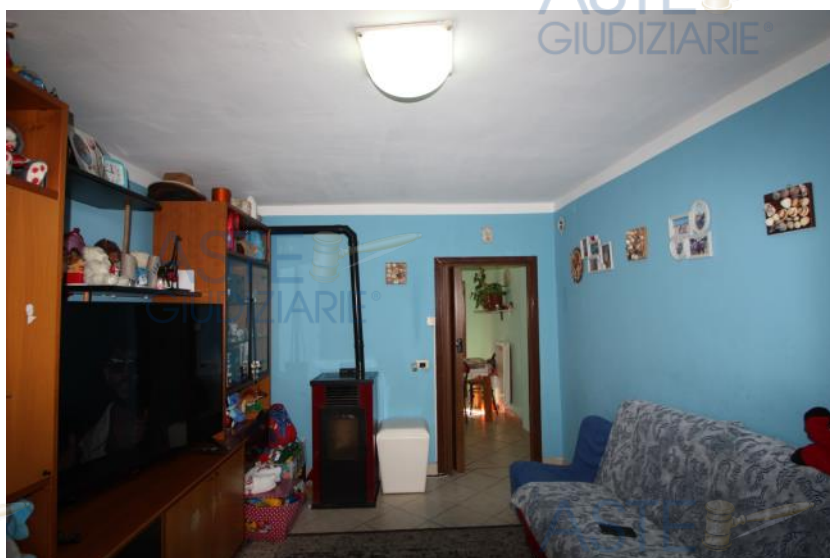
P1_vano 2°

Le finiture interne dell'appartamento sono in condizioni sufficienti. La porta che separa la cucina dal soggiorno è a soffietto color marrone, così come la porta che collega la camera all'antibagno. La porta del bagno è in legno tamburato verniciata bianca e vetro. Nel terzo vano una seconda porta in legno si apre sulla loggia di pertinenza pavimentata in gres di colore mattone.

I serramenti esterni dell'appartamento sono in legno con vetro camera. La finestra della cucina è in legno con vetro semplice e con avvolgibili in materiale plastico ed è dotata di inferriata. La finestra del bagno ha le persiane. Le tinteggiature sono in condizioni sufficienti. Il soffitto del bagno presenta tracce di umidità.

In generale l'appartamento si presenta in condizioni sufficienti.

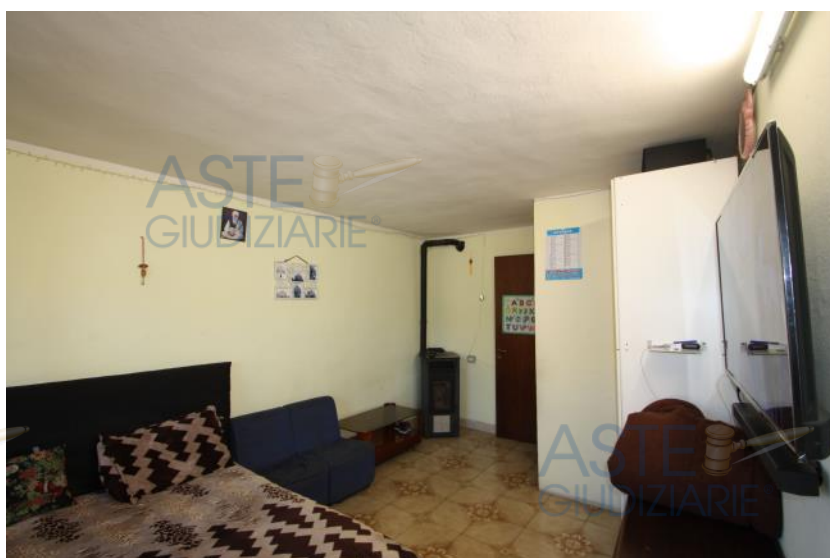
P2_vano 2°

Le finiture interne dell'appartamento sono in condizioni scadenti. Le porte interne sono in legno tamburato di recupero e a soffietto in materiale plastico. Nel terzo vano una porta finestra si apre sulla loggia di pertinenza pavimentata in gres di colore mattone che presenta un parapetto in ferro con una altezza non regolamentare (86 cm).

I serramenti esterni sono in legno con vetro semplice con avvolgibili in materiale plastico. Le tinteggiature sono in condizioni mediocri. Il soffitto del bagno e dei vani presenta tracce di umidità.

In generale l'appartamento si presenta in condizioni scadenti.
