## Tribunale di Bergamo

PROCEDURA DI ESECUZIONE IMMOBILIARE

N° Gen. Rep. 396/2024

**PERIZIA DI STIMA**

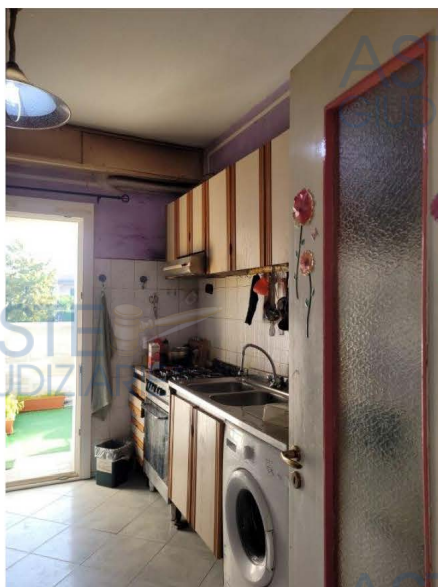
cucina

Internamente l'appartamento, benché ben distribuito, abbisogna dell'intervento di ristrutturazione: pavimenti e rivestimenti in ceramica, porta interne di tipo economico, impianto elettrico non conforme alle attuali normative, impianto idrosanitario con scaldacqua installato nel bagno è interamente da ristrutturare (anche perché l'impianto di riscaldamento e per la produzione di ACS - acqua calda sanitaria è ora centralizzato, evidenza di infiltrazioni e porti termici (pregressi). Con l'accesso alla centrale termica si è avuto modo di rilevare la chiusura della linea dedicata all'impianto di riscaldamento e ACS per insolvenza da parte del debitore esecutato.

| Componenti edilizie e costruttive | |
|---|---|
| <i>Rivestimento</i> | ubicazione: <b>cucina</b> |

| | materiale: <b>ceramica</b><br>condizioni: <b>da ristrutturare</b> |

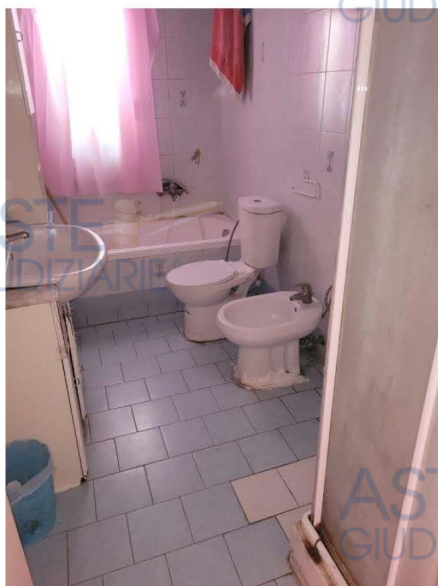
| Componenti edilizie e costruttive | |
|---|---|
| <i>Rivestimento</i> | ubicazione: <b>bagno</b><br>materiale: <b>klinker</b><br>condizioni: <b>da ristrutturare</b> |

Rispetto alla SCIA 38/2021 che ha interessato l'involucro esterno si è riscontrata la ridotta dimensione della finestra del bagno rilevata in cm. 54x109 contro i cm. 75x130 di progetto e della porta finestra della cucina rilevata in cm. 67x208 contro i cm. 90x215 di progetto, maggiore altezza interna. Per la determinazione della corretta oblazione, lo scrivente ha preso contatto sia con l'Ufficio tecnico comunale che la Direzione dei Lavori la quale comunica che dette (note) discrasie verranno regolarizzate "as built" prima del deposito della comunicazione di fine lavori complessiva delle opere, come da mail in allegato 7. Ad ogni buon conto, visto anche il Decreto Legge "Salva Casa" di recente conversione nella legge 105/2024 e per quanto accertato fino alla data odierna si quantifica l'entità per la regolarizzazione delle difformità sopra indicate nella misura che segue:

Regolarizzabili mediante: SCIA in sanatoria

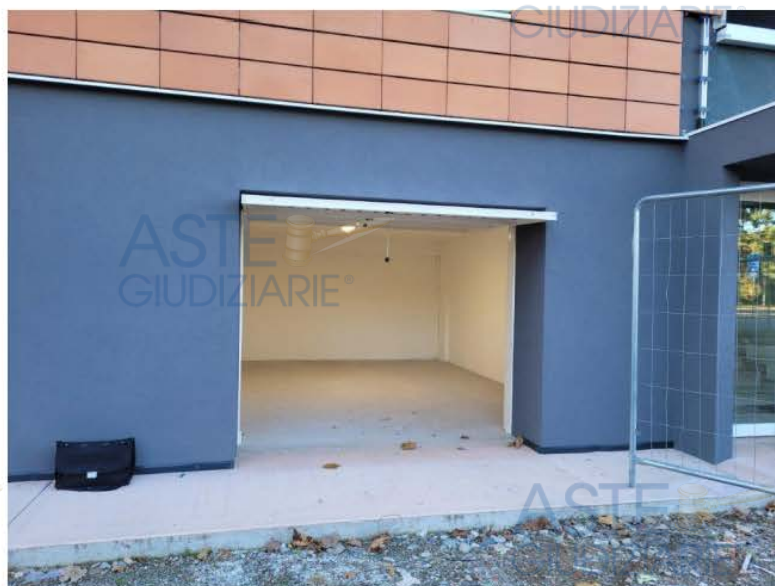
Autorimessa sottostante all'appartamento

Sono state riscontrate le seguenti irregolarità: Ridotta altezza di m. 2,23 determinata dall'intervento di coibentazione del solaio di copertura e maggiore spessore dei muri perimetrali sempre derivato dal globale intervento.

Regolarizzabili mediante: La planimetria catastale è stata aggiornata dallo scrivente con la presentazione all'Agenzia delle Entrate - Servizi catastali della denuncia di variazione registrata al n. BG0206439 del 9.12.2024

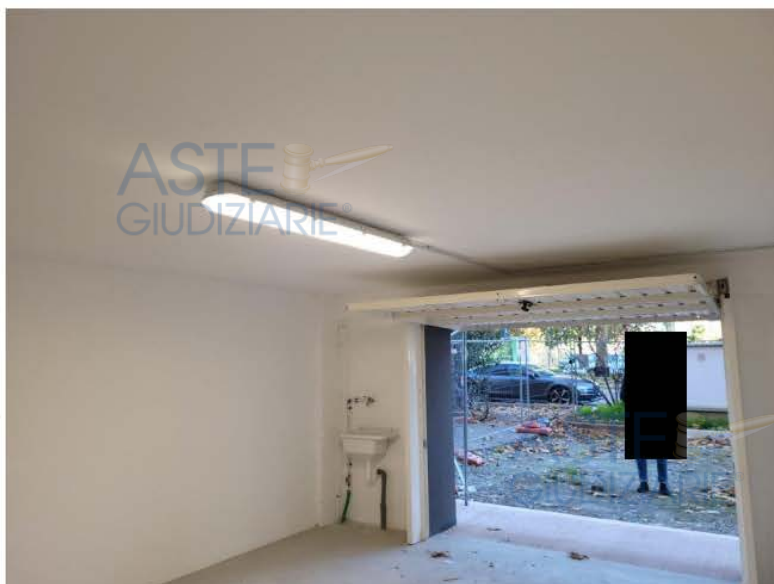
| Componenti edilizie e costruttive | |
|---|---|
| <i>Elettrico</i> | tipologia: <b>con cavi a vista</b><br>tensione: <b>220V</b><br>condizioni: <b>buone</b><br>conformità: <b>rispettoso delle vigenti normative</b> |

Autorimessa con impianto elettrico ed idrico
