PROCEDURA DI ESECUZIONE IMMOBILIARE
N° Gen. Rep. 430/2024

PERIZIA DI STIMA

Lotto: 001 - LOTTO 1**1. IDENTIFICAZIONE DEI BENI IMMOBILI OGGETTO DELLA VENDITA:****Identificativo corpo: BENE IMMOBILE 1 - APPARTAMENTO.****Abitazione di tipo economico [A3] sito in Dalmine (BG) CAP: 24020, VIA NATALE BETELLI N.14****Quota e tipologia del diritto****1/1 di OMISSIS - Piena proprietà**

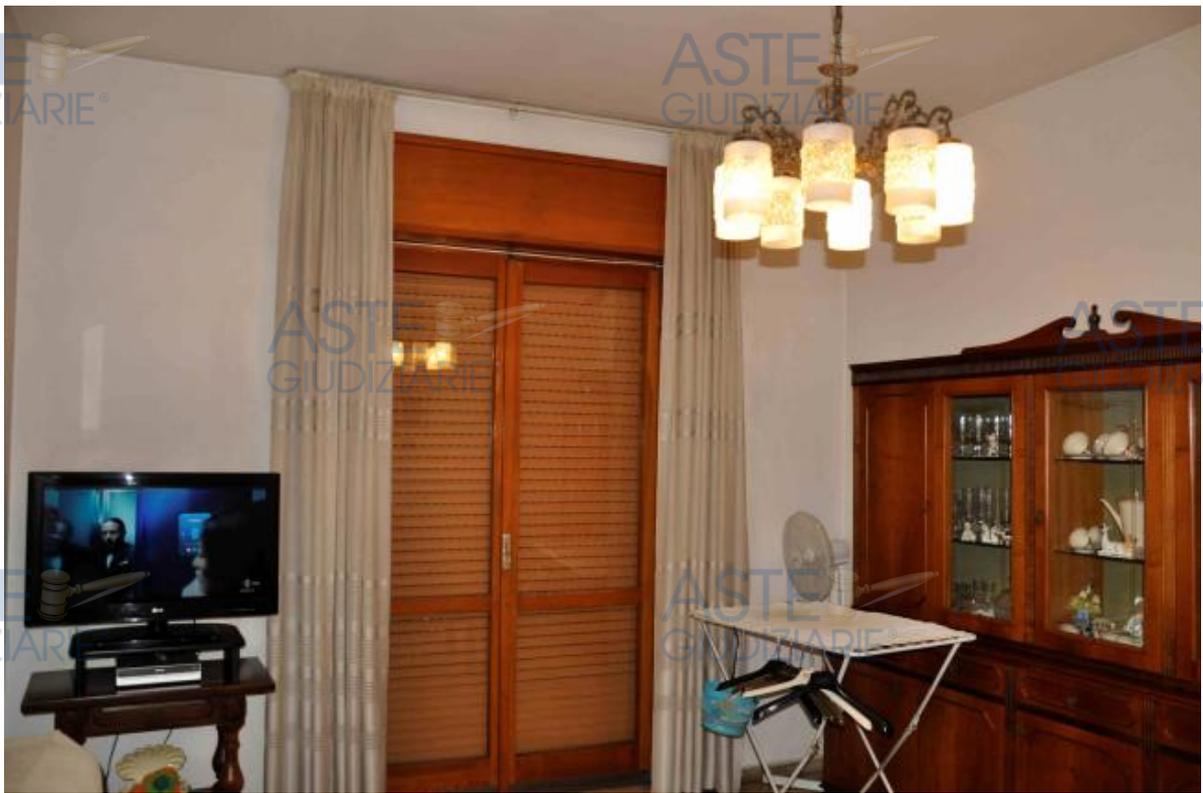
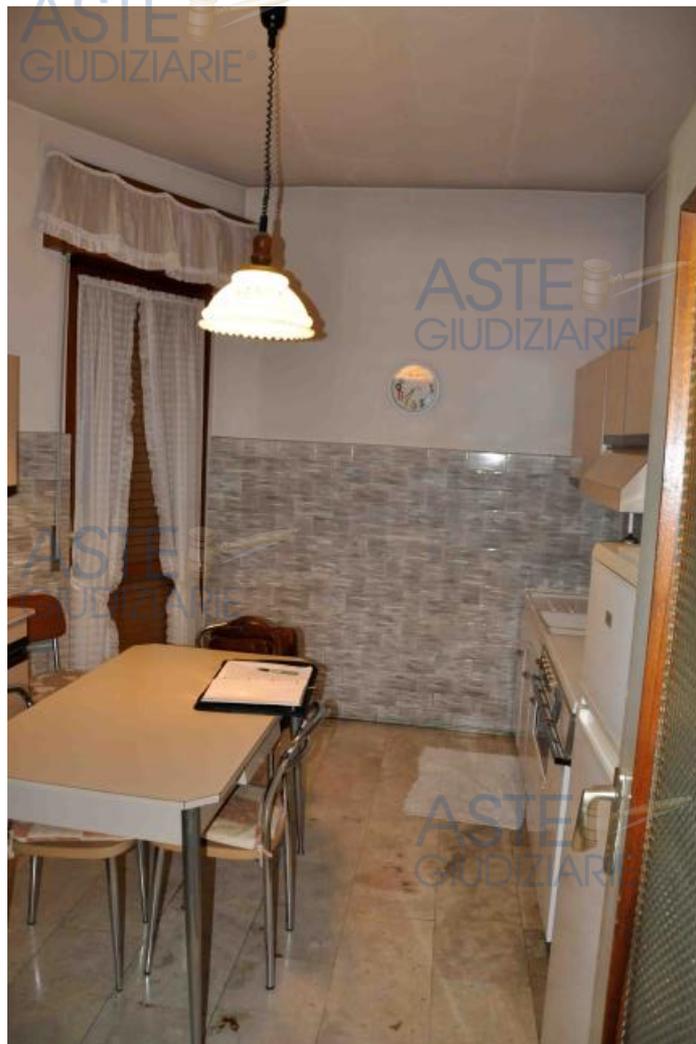
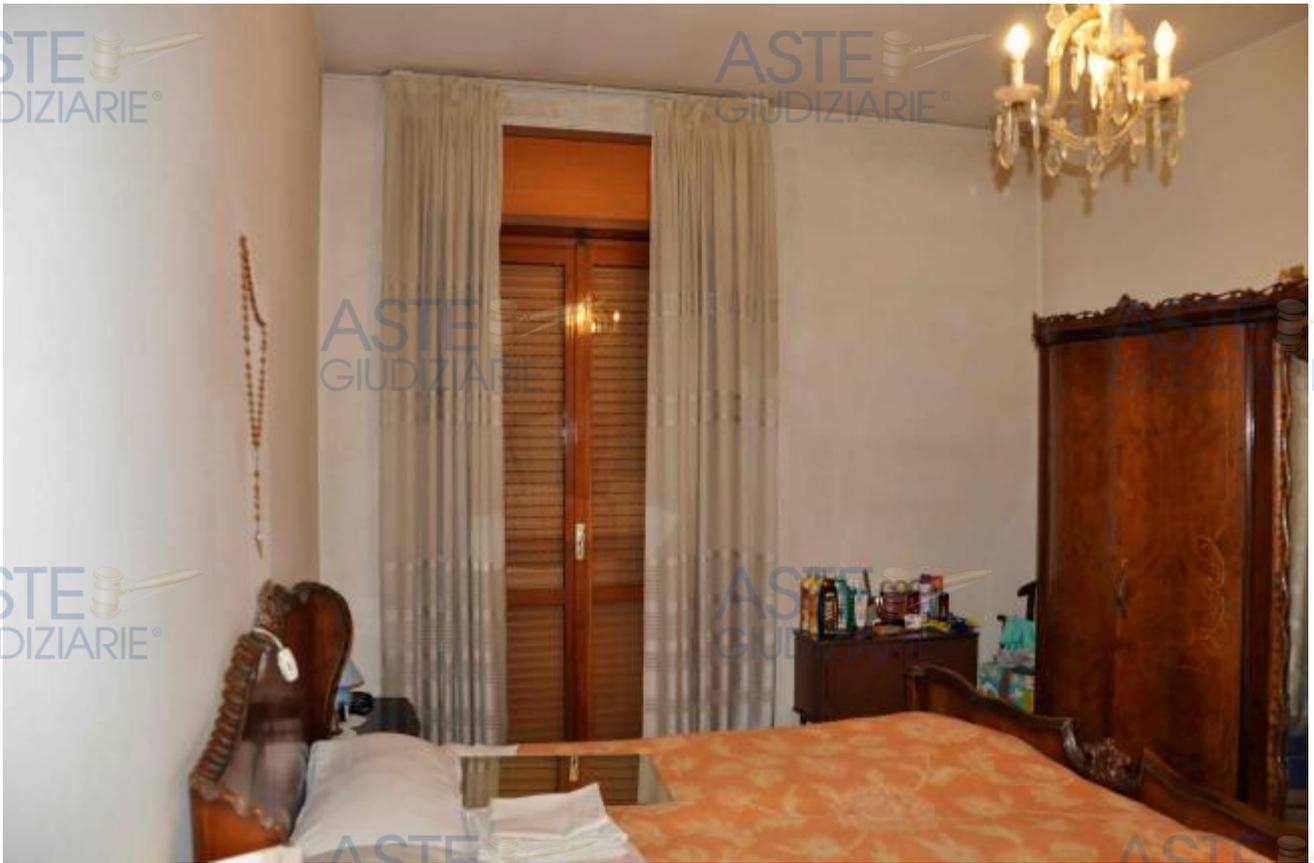
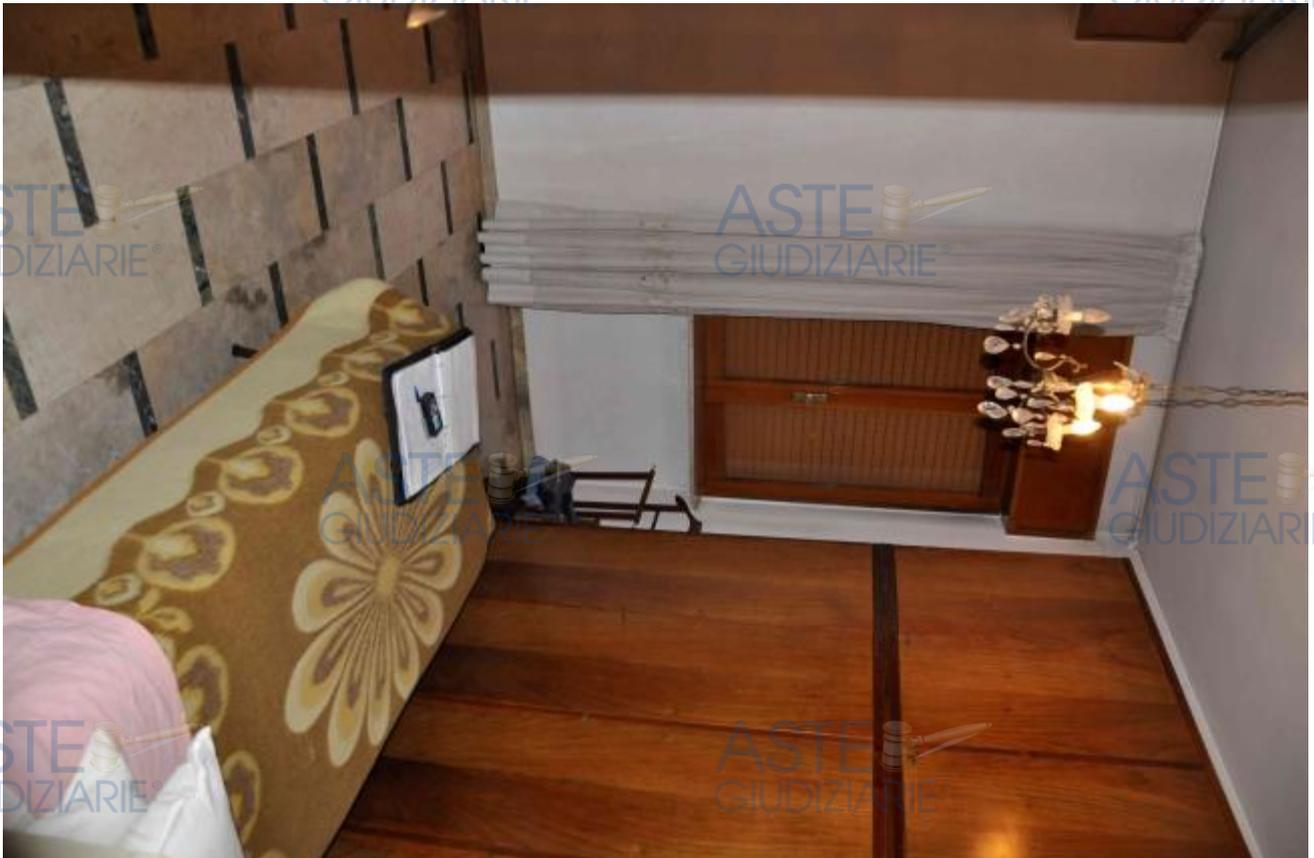
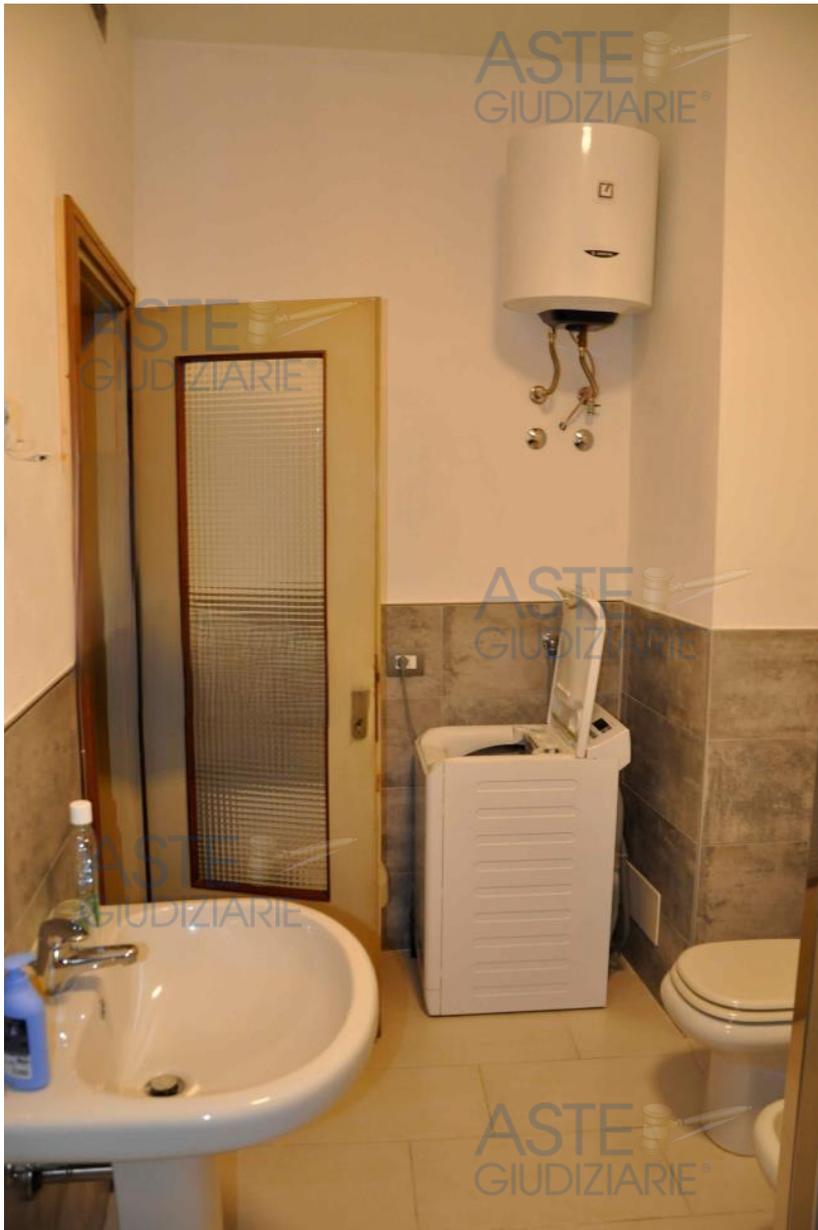
Condizioni generali dell'immobile: Dal sommario esame a semplice vista, l'abitazione presenta delle condizioni intrinseche (relative allo stato di conservazione e di manutenzione e condizioni impiantistiche) mediocri ed il bene sconta la normale vetustà e necessita di interventi di parziale ristrutturazione.

Nel corso del sopralluogo in alcuni punti delle murature perimetrali è stata riscontrata la presenza di tracce di muffa riconducibili ad una scarsa coibentazione e/o alla presenza di ponti termici. Le pareti ed i soffitti si presentano in condizioni mediocri: meno del 50% della superficie presenta necessità di tinteggiatura.

Gli infissi interni si presentano in condizioni mediocri: meno del 30% della dotazione presente necessita la sostituzione. Gli infissi esterni si presentano nel complesso in condizioni mediocri.

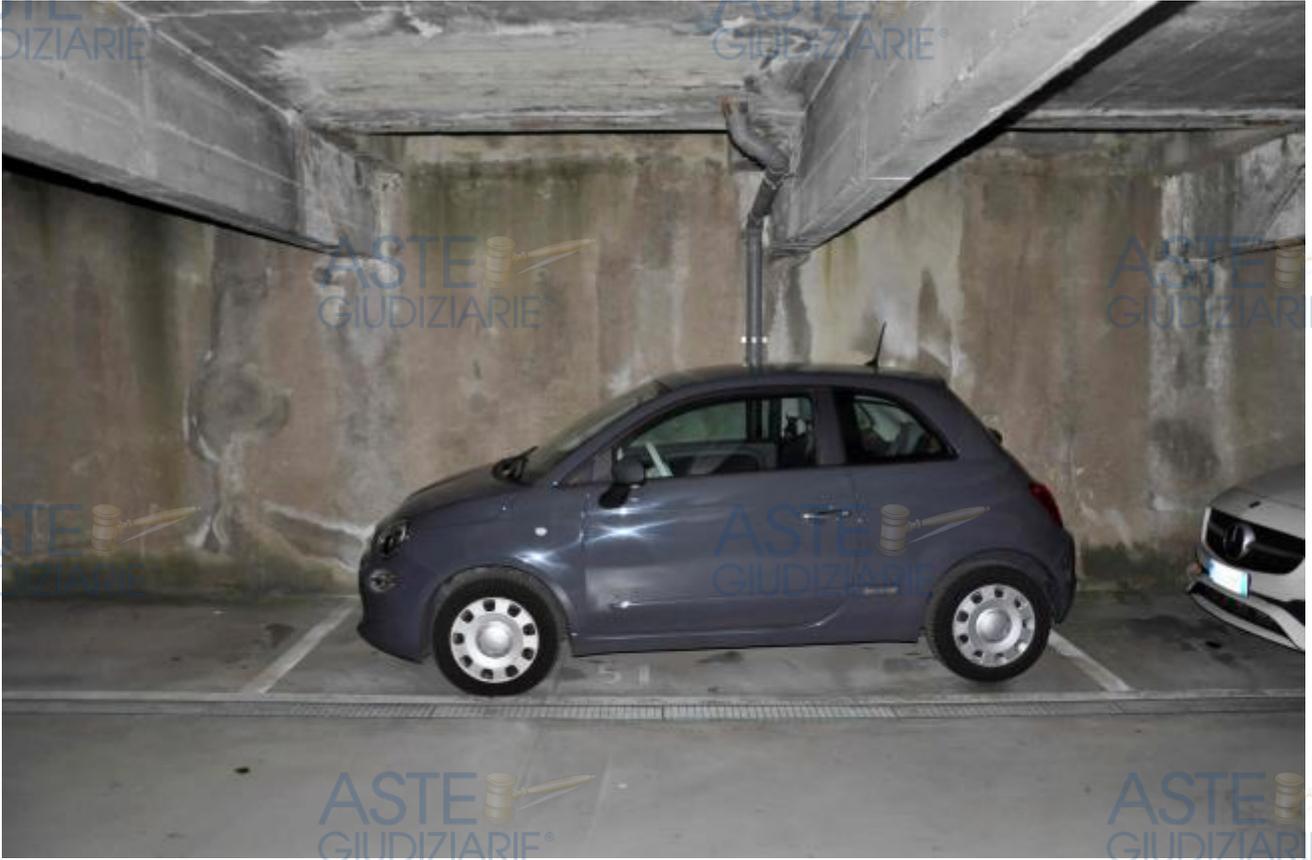
Il posto auto è situato al piano interrato ed ha un'estensione catastale di circa 9 mq. Si tratta di un posto auto aperto semplicemente delimitato da segnaletica orizzontale sulla pavimentazione.

Dal sommario esame a semplice vista, le condizioni intrinseche (relative allo stato di conservazione e di manutenzione e condizioni impiantistiche) sono mediocri ed il bene sconta la normale vetustà.
