# Tribunale di Bergamo

## PROCEDURA DI ESECUZIONE IMMOBILIARE N° Gen. Rep. 439/2024

Abitazione Civile Sub. 711 + Posto Auto Sub. 708

## PERIZIA DI STIMA LOTTO UNICO

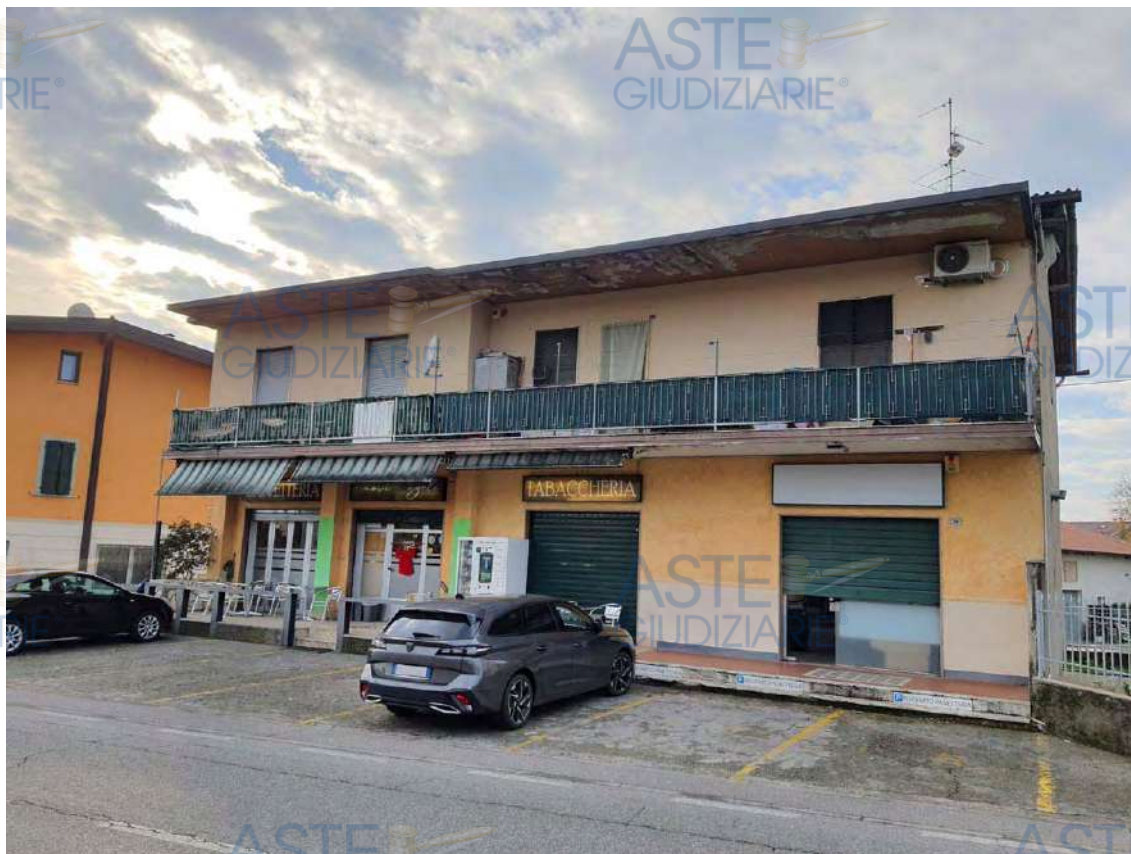
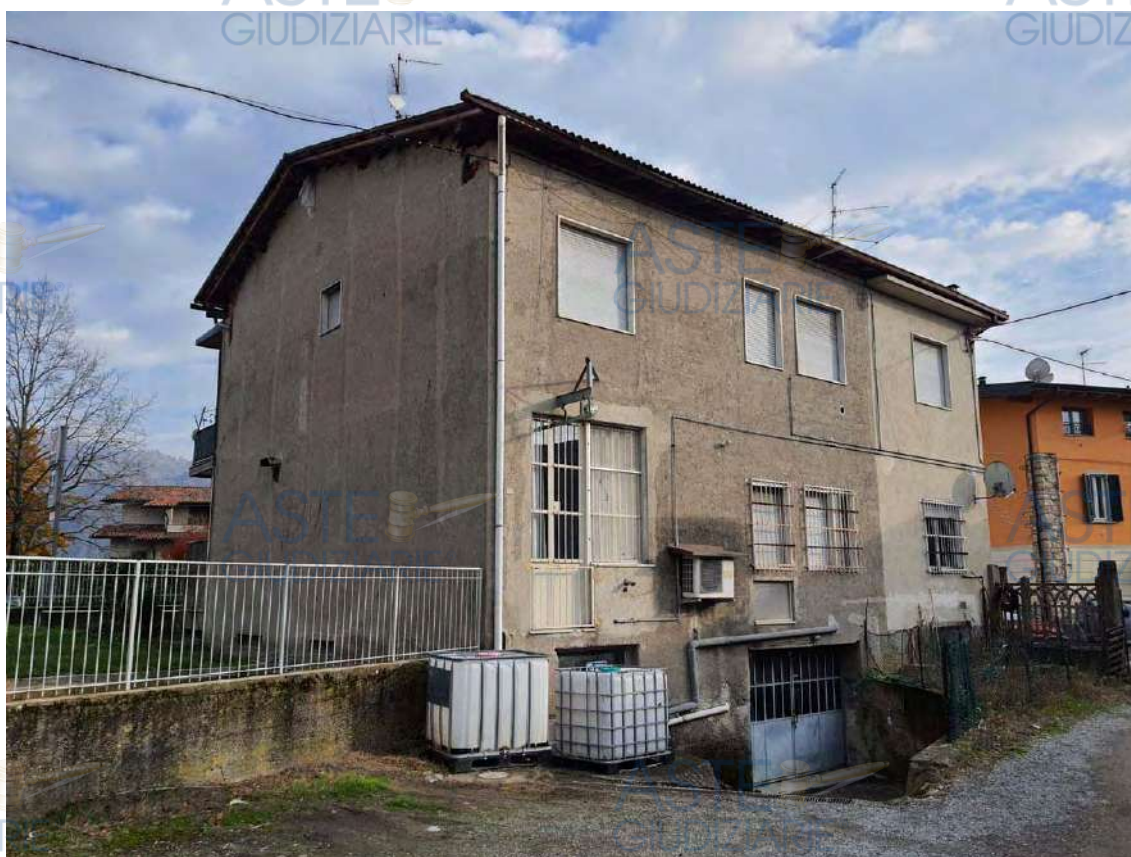
RILIEVO ESTERNO FABBRICATO – Foto 1 e 2.  
Il fabbricato dell'unità immobiliare oggetto di esecuzione: fronti Ovest ed Est.

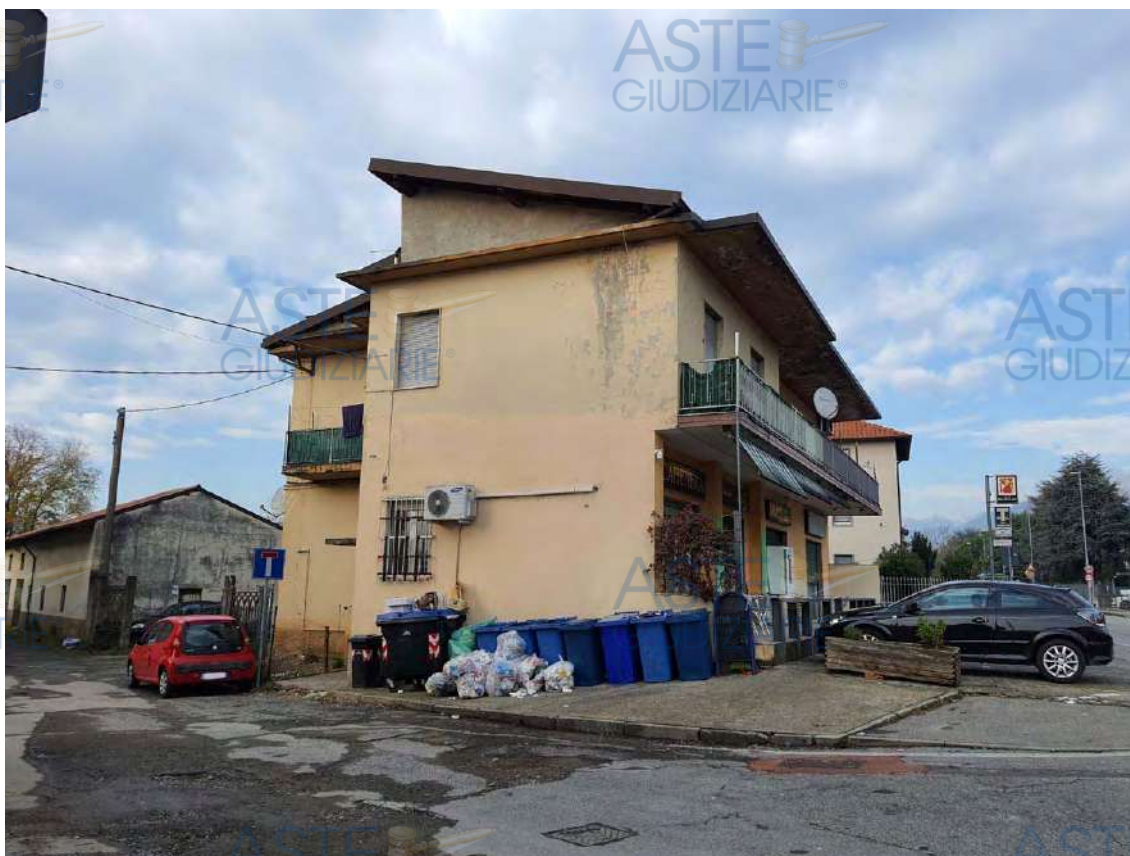
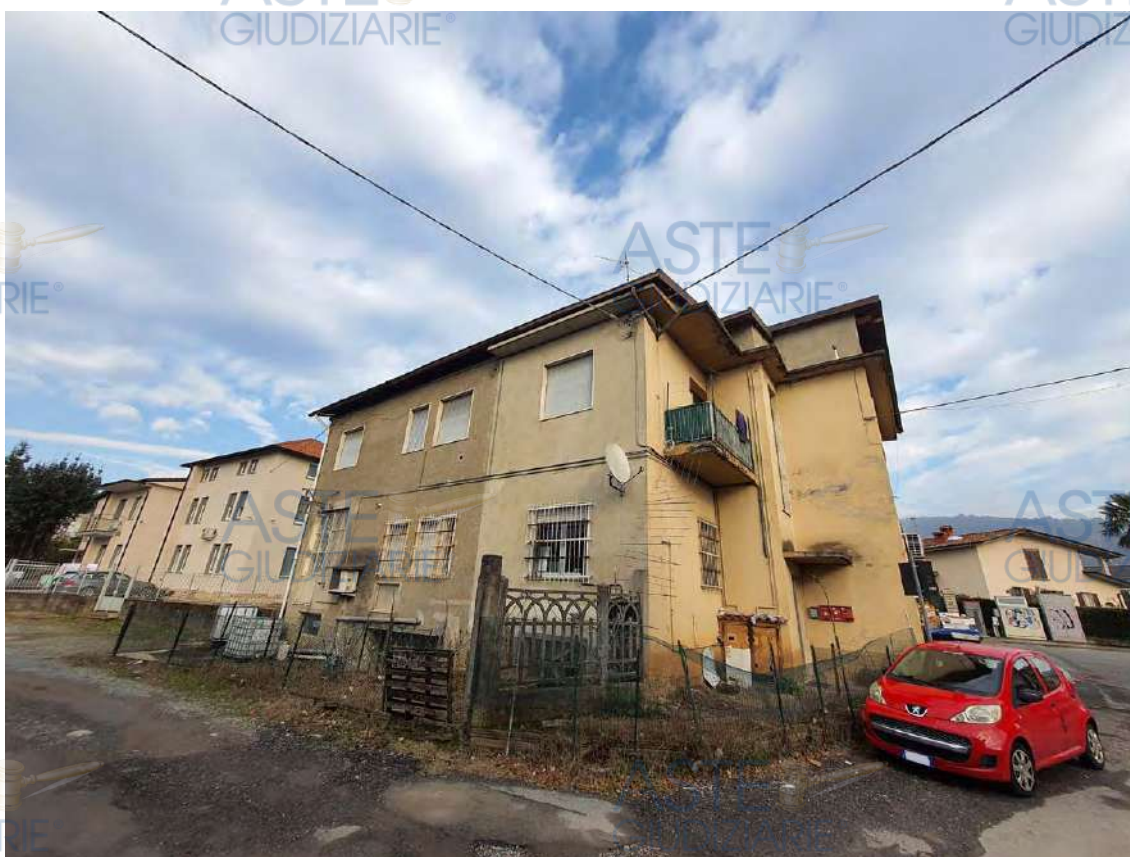
**RILIEVO ESTERNO FABBRICATO – Foto 3 e 4.**  
Il fabbricato dell'unità immobiliare oggetto di esecuzione: fronti Sud ed Ovest.

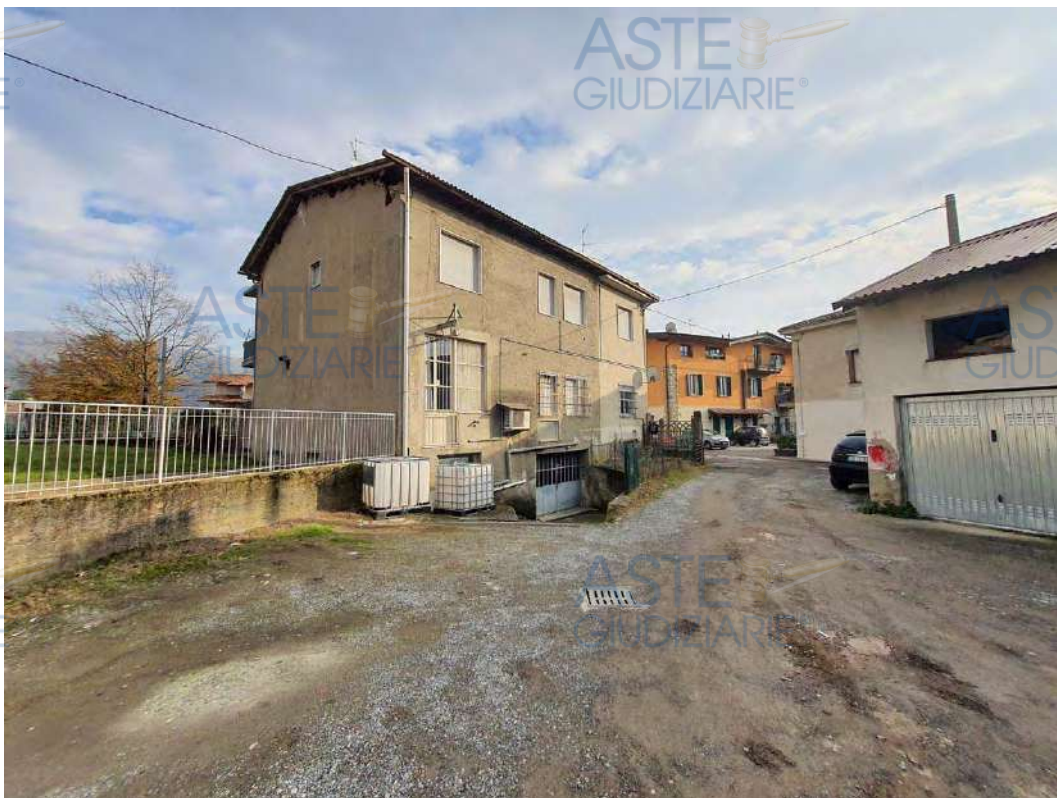
RILIEVO ESTERNO FABBRICATO – Foto 5.

Il fabbricato dell'unità immobiliare oggetto di esecuzione: panoramica del cortile sul fronte Ovest.

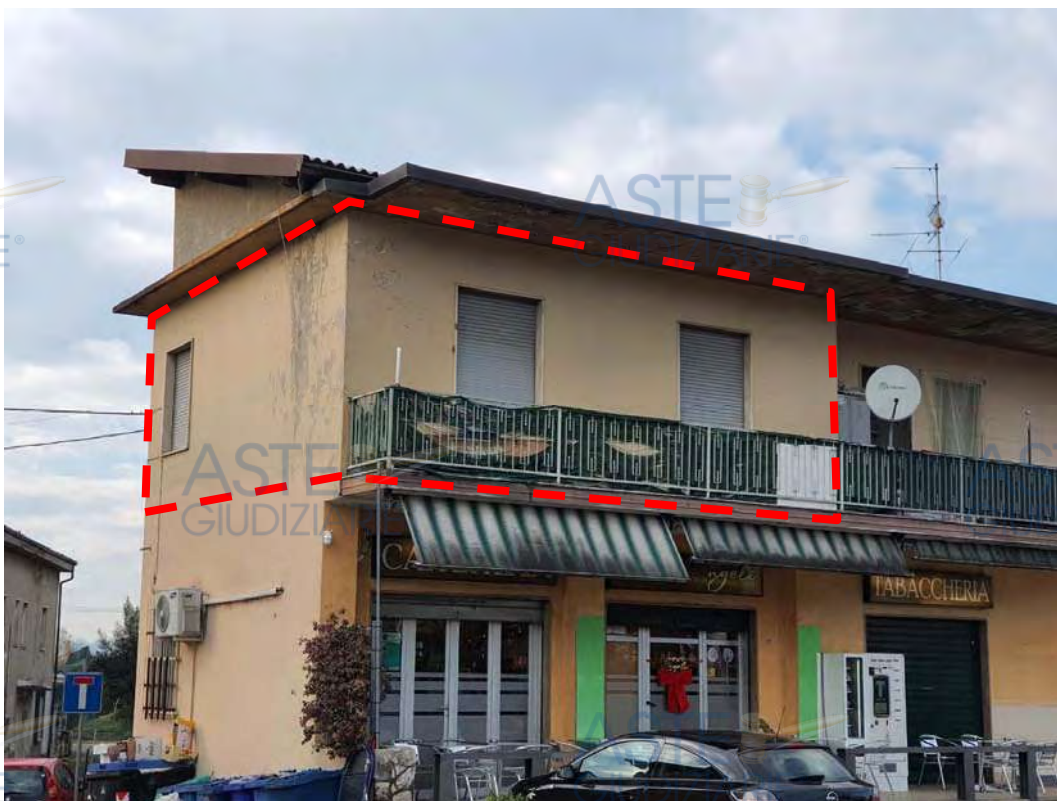
RILIEVO ESTERNO FABBRICATO – Foto 6.

Identificazione dell'unità immobiliare oggetto di esecuzione all'interno del fabbricato.  
Fronte Est.

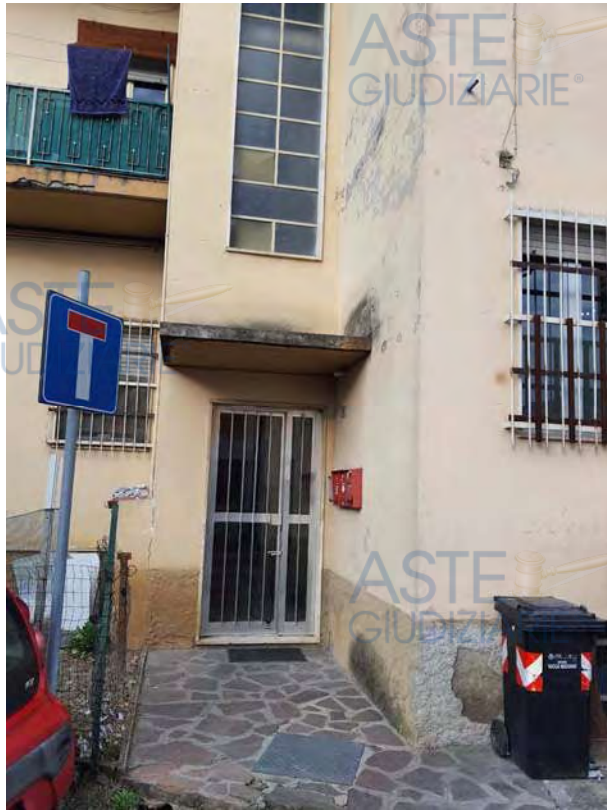
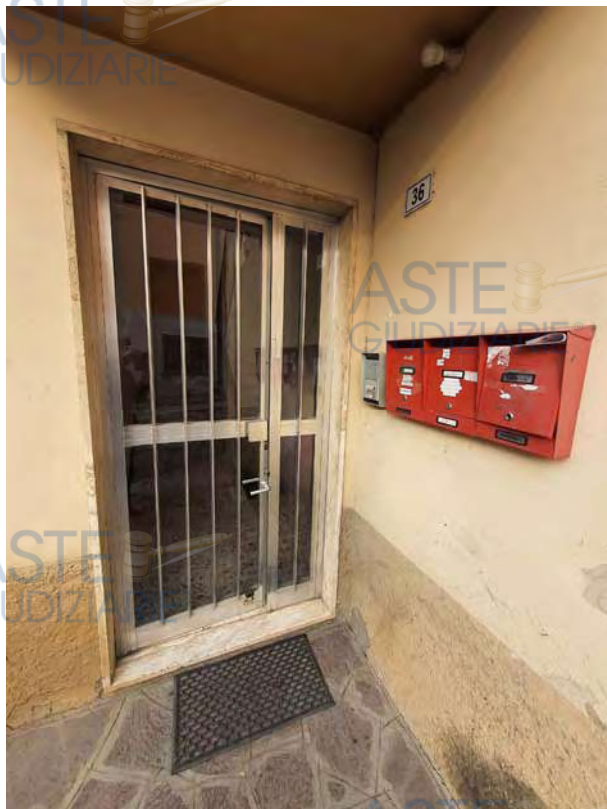
**RILIEVO ESTERNO FABBRICATO** – Foto 7 e 8.  
La porta di accesso comune al fabbricato, ubicata sul Fronte Sud.

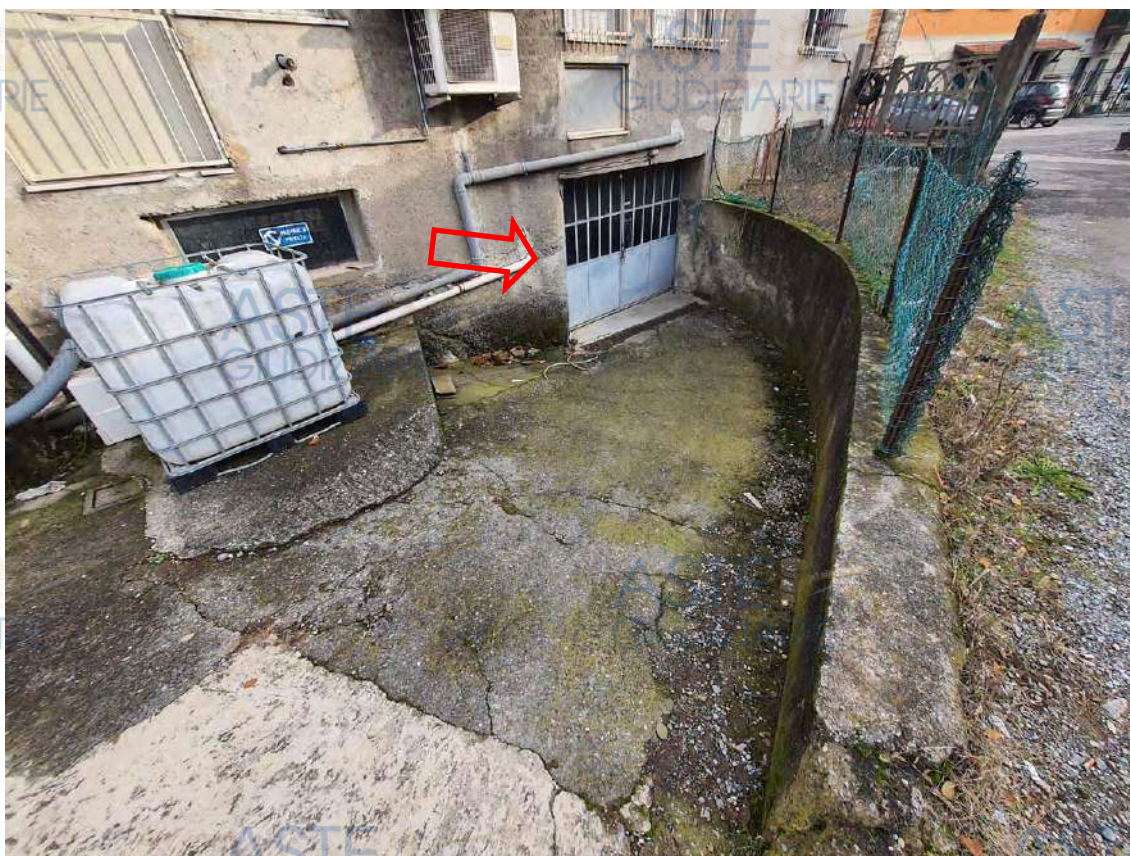
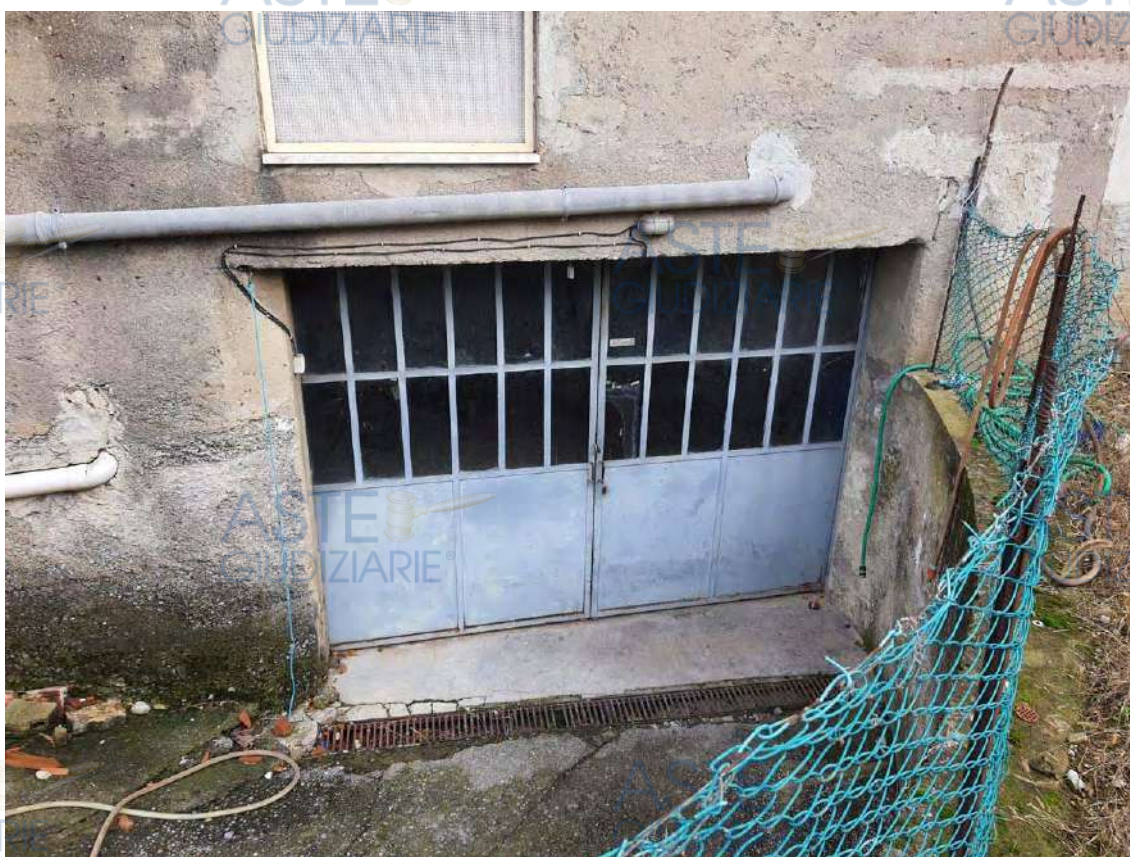
**RILIEVO ESTERNO FABBRICATO – Foto 9 e 10.**

Portale di accesso carrale al Piano Interrato del fabbricato ubicato sul fronte Ovest.

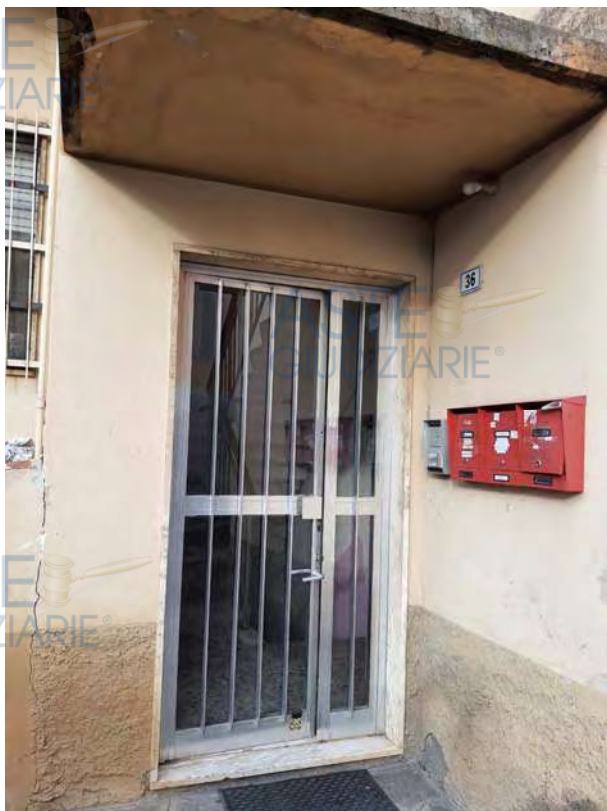
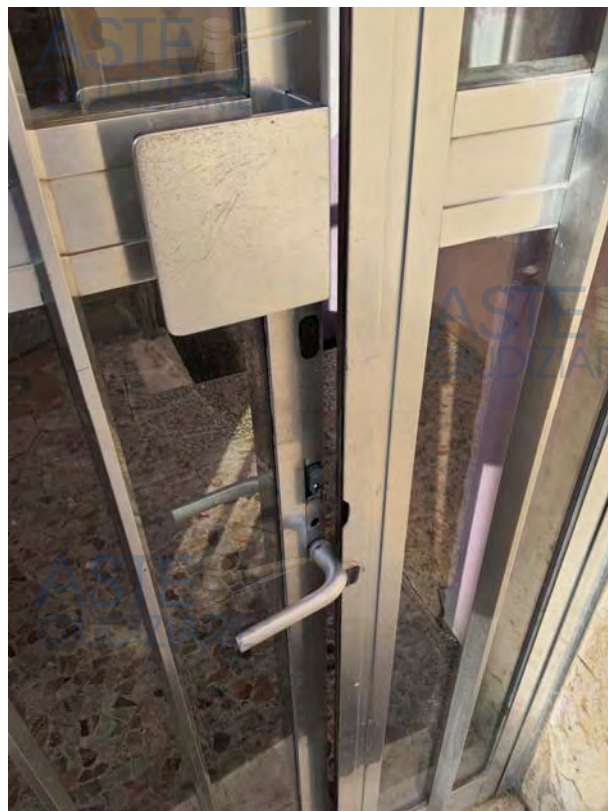
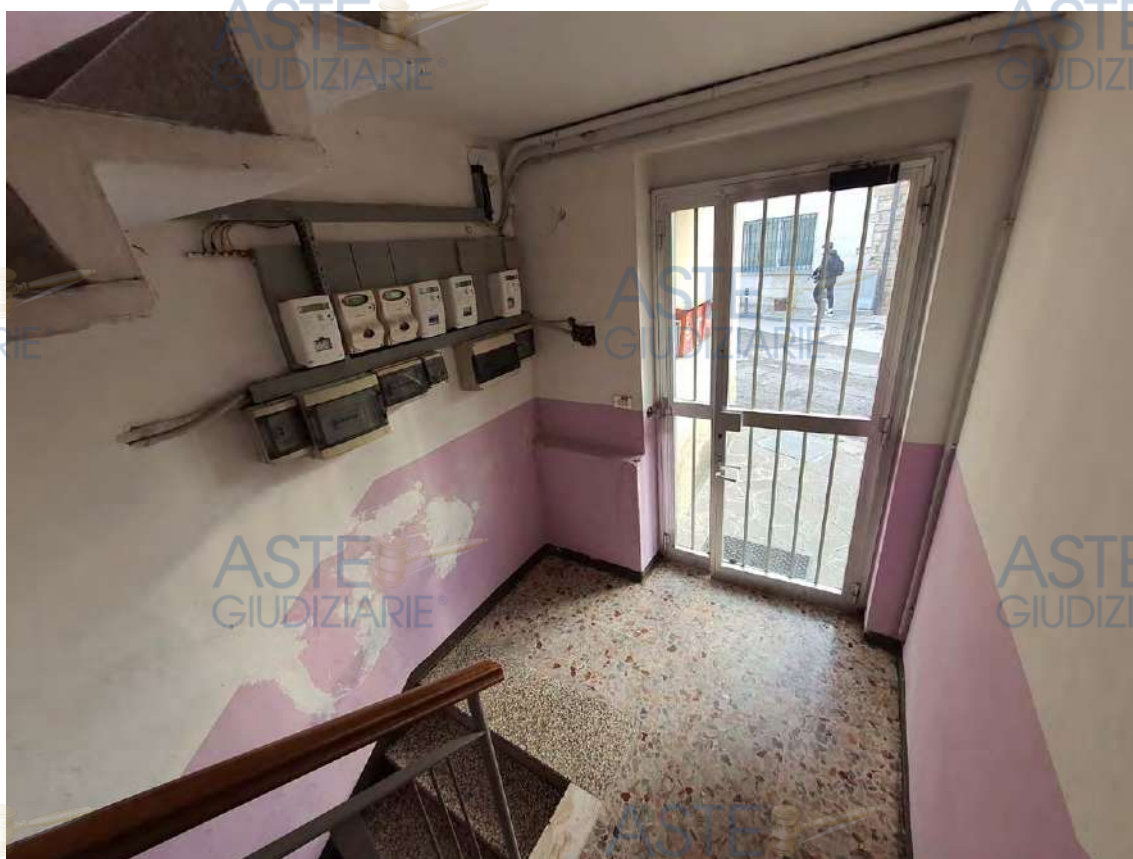
RILIEVO INTERNO ABITAZIONE - 1° P. – Foto 11-13.  
 Riprese del portoncino di ingresso e panoramica del Vano Scale comuni.  
 Si notino i contatori elettrici posizionati nell'androne a P.T..

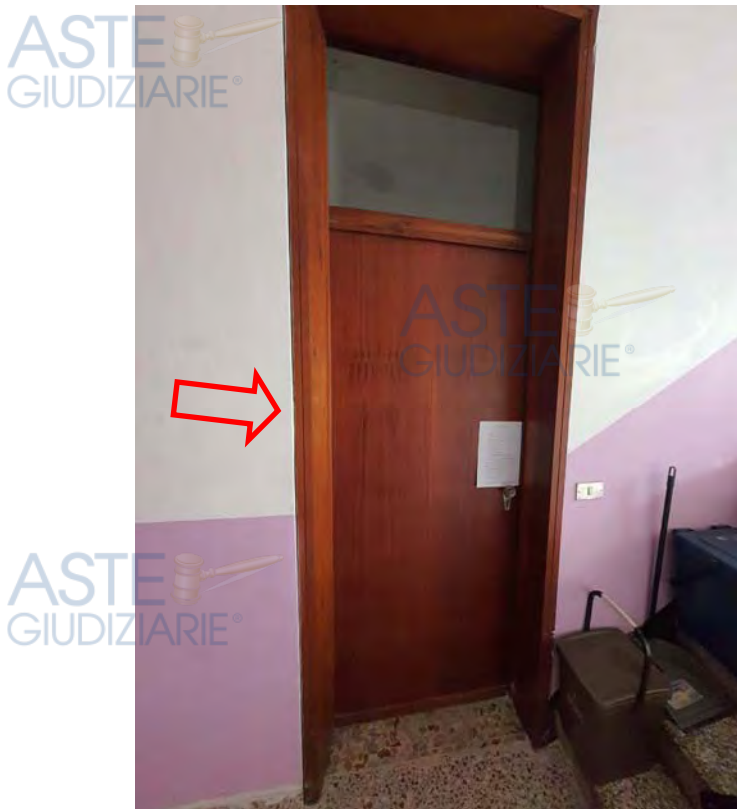
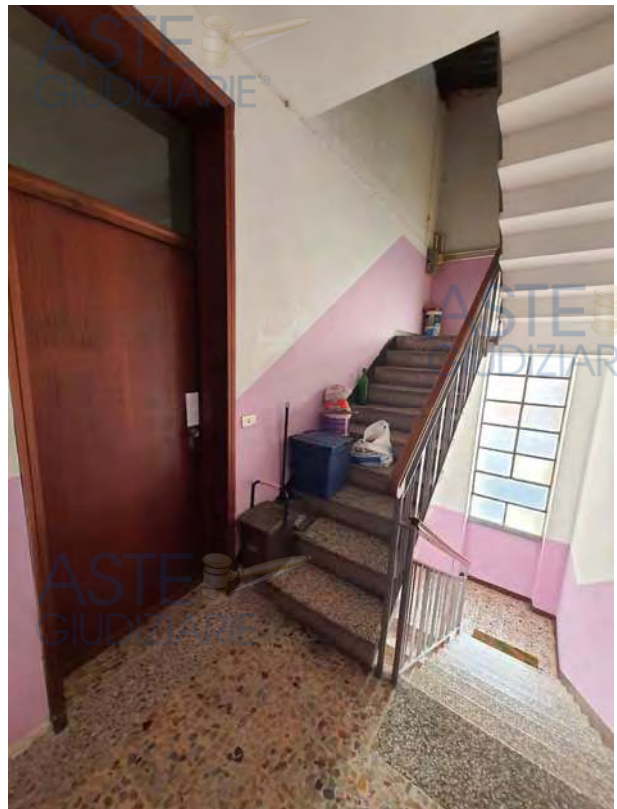
**RILIEVO INTERNO ABITAZIONE - 1° P. – Foto 18 e 19.**  
 Riprese del Vano Scale comuni: la porta di accesso all'alloggio oggetto di esecuzione (Sub. 711).  
 Si noti l'avviso apposto dal C.T.U. durante le prime O.P. del 28/11/2024.

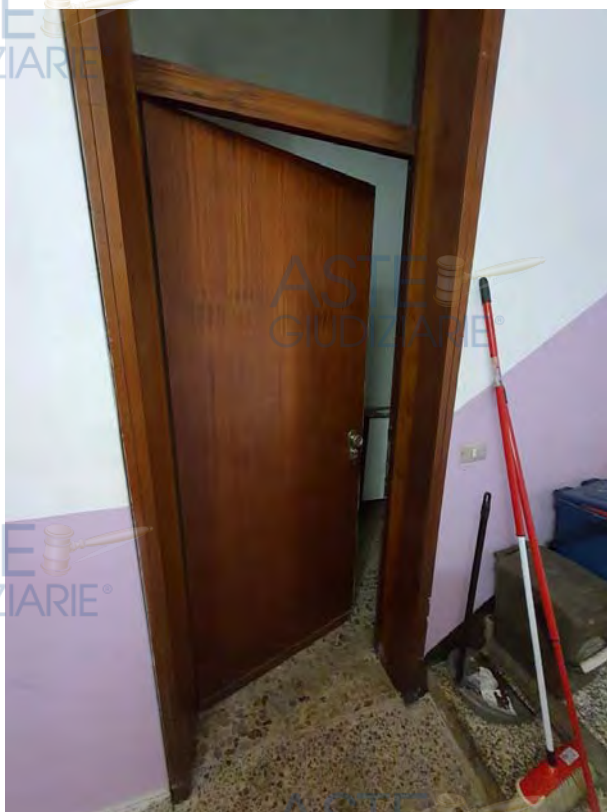
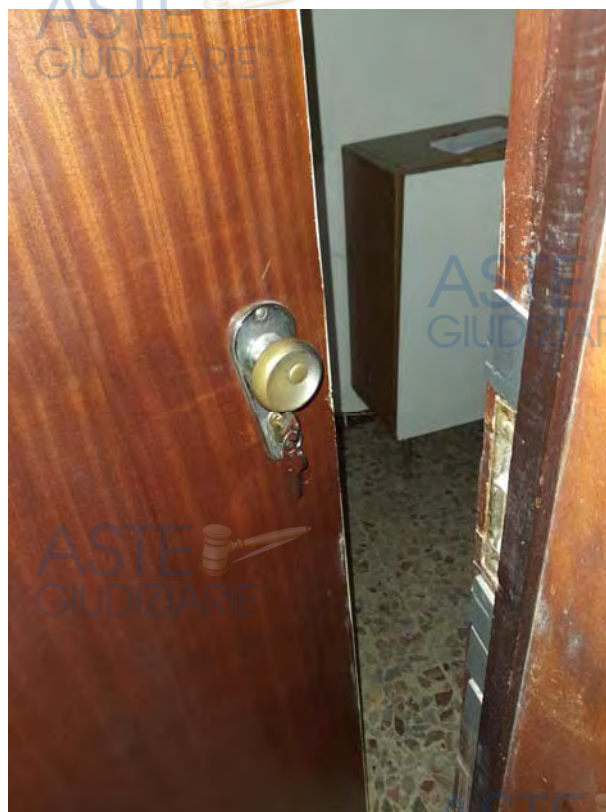
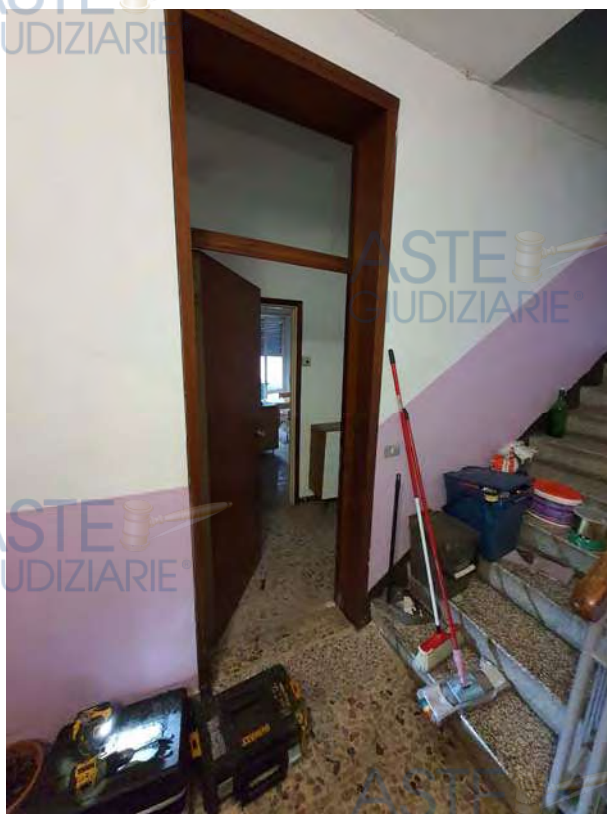
RILIEVO INTERNO ABITAZIONE - 1° P. – Foto 21-23.

Riprese delle fasi di sostituzione della serratura della porta di accesso all'alloggio oggetto di esecuzione.

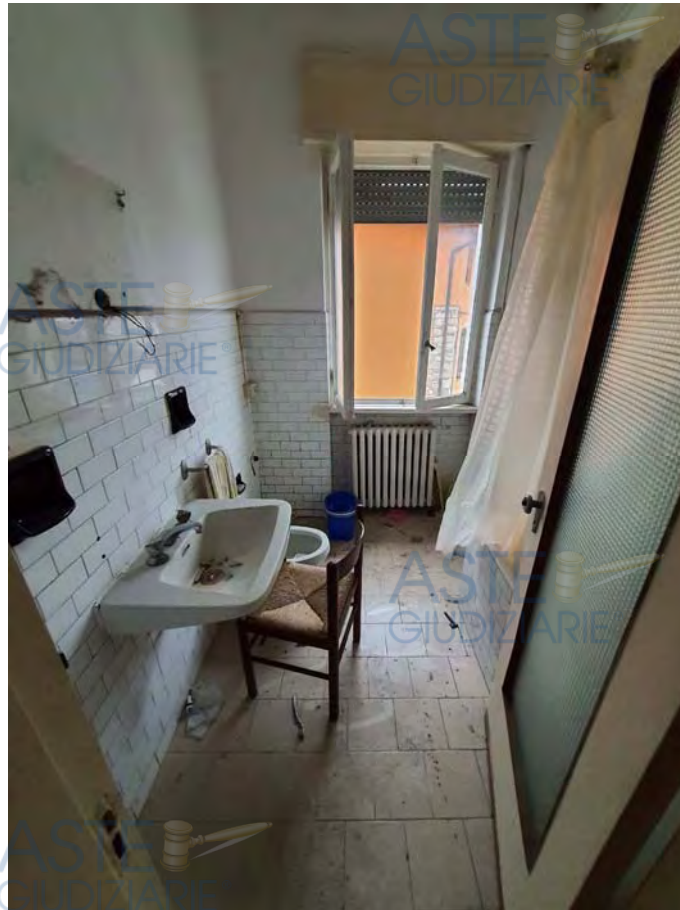
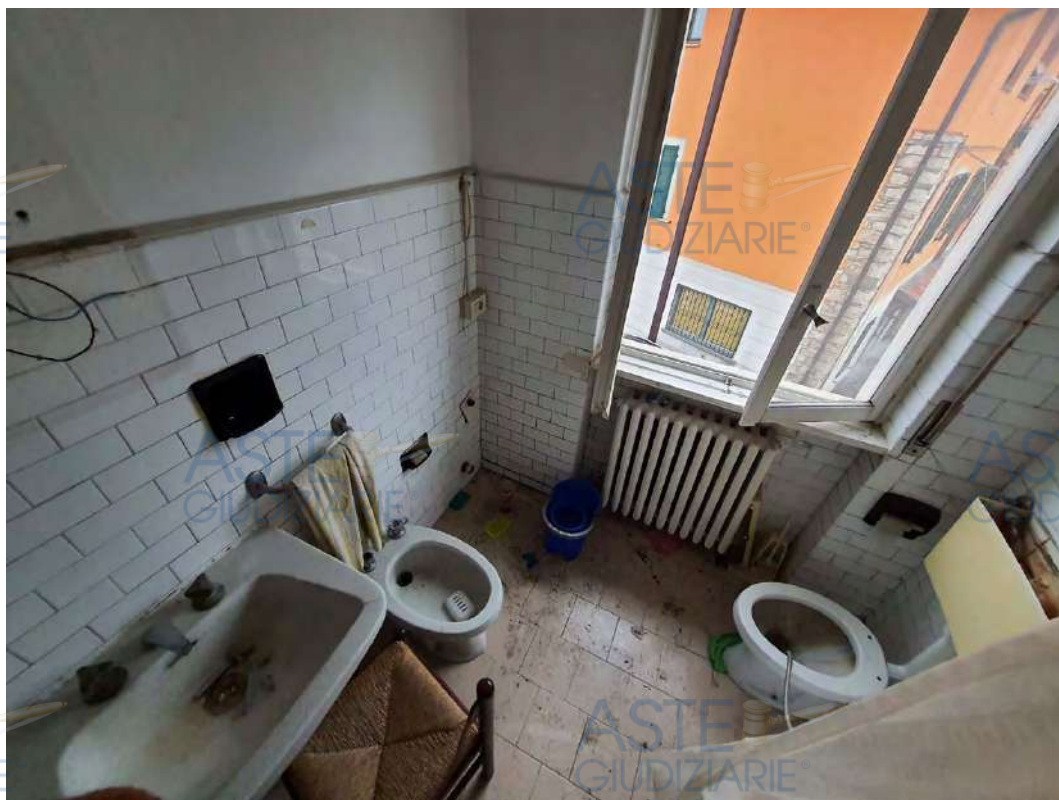
RILIEVO INTERNO ABITAZIONE - 1° P. – Foto 30 e 31.  
Riprese del locale Bagno.

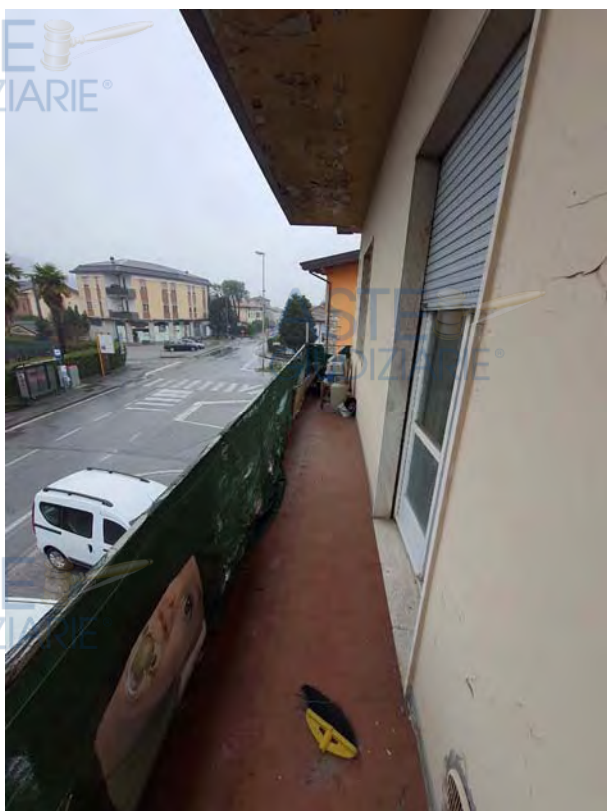
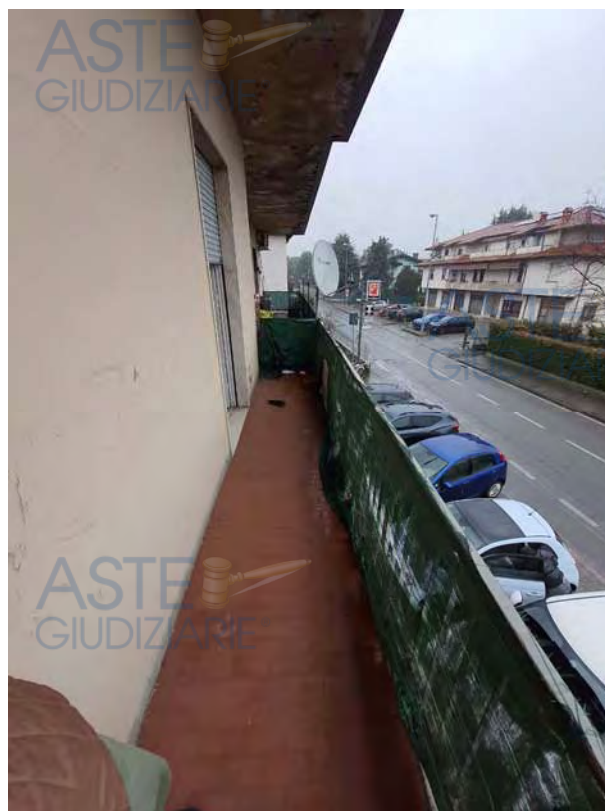
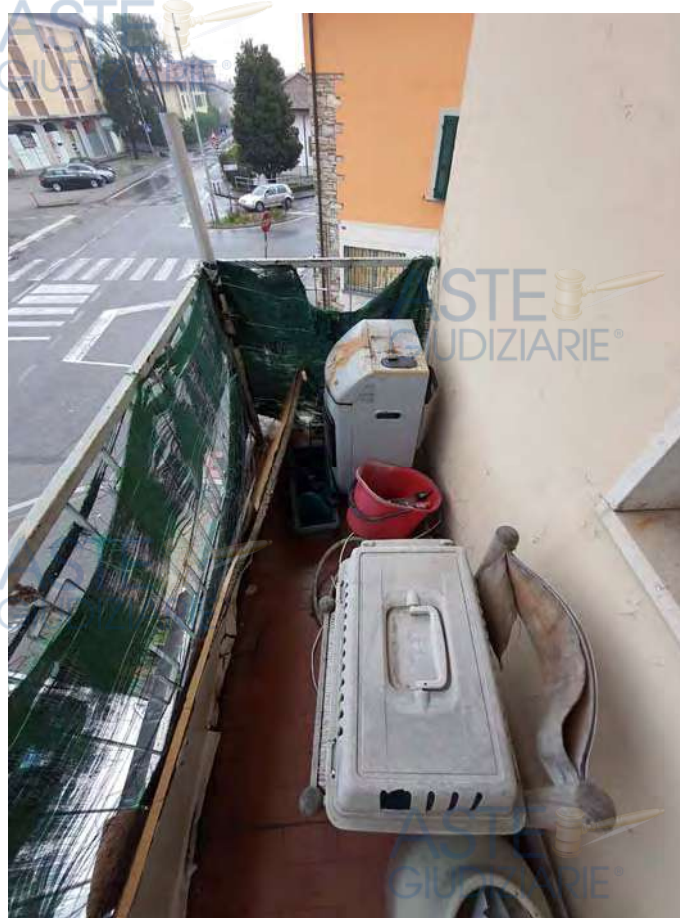
RILIEVO INTERNO ABITAZIONE - 1° P. – Foto 32-34.  
Riprese della balconata presente sul fronte Est del fabbricato.

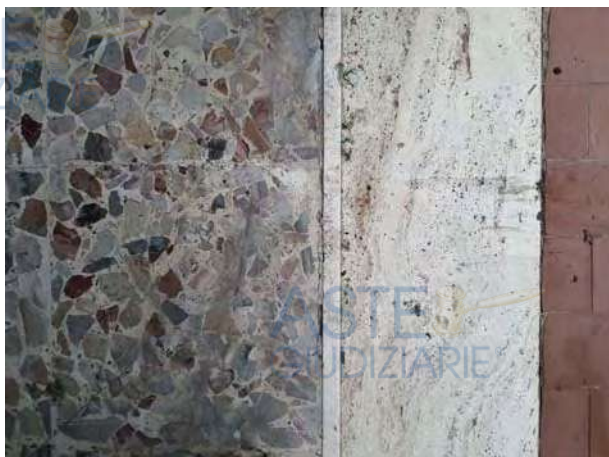
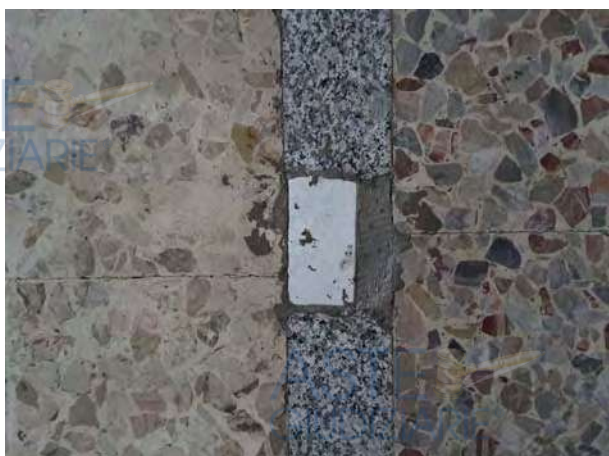
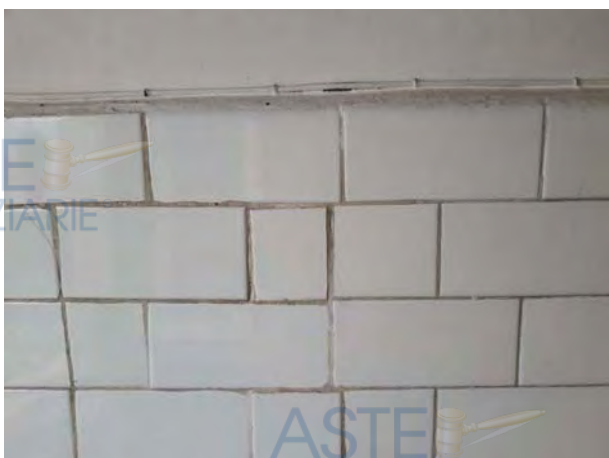
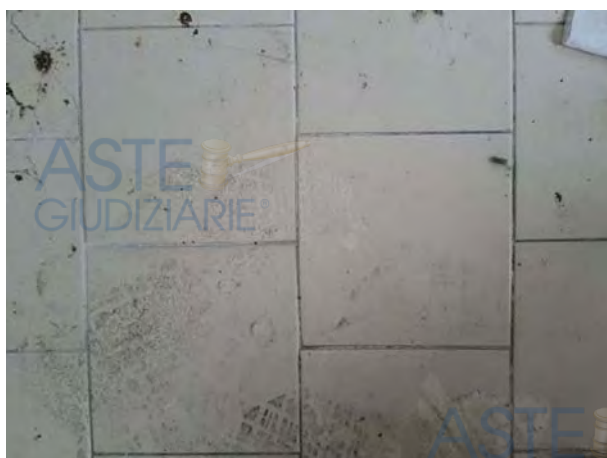
RILIEVO INTERNO ABITAZIONE - DETTAGLI - 1° P. – Foto 35-40.  
Particolari delle pavimentazioni e rivestimenti in gres, marmette e ceramica.

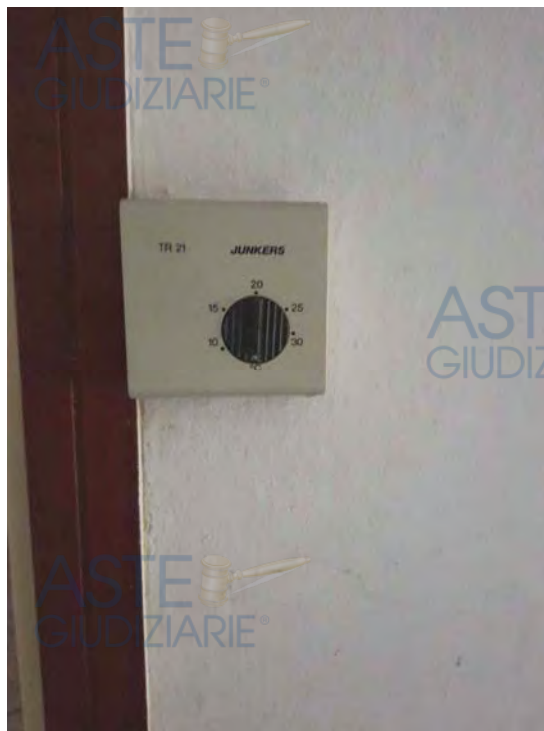
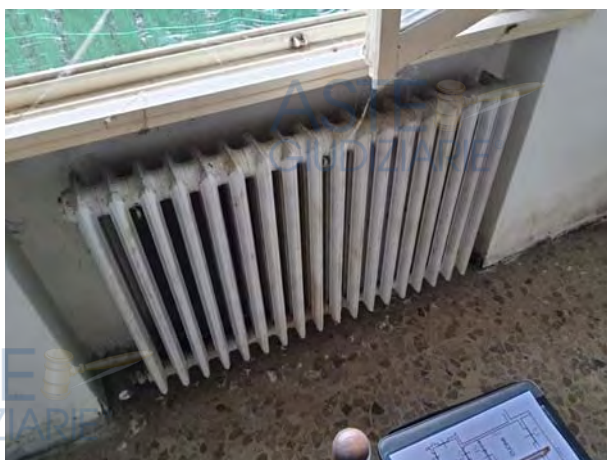
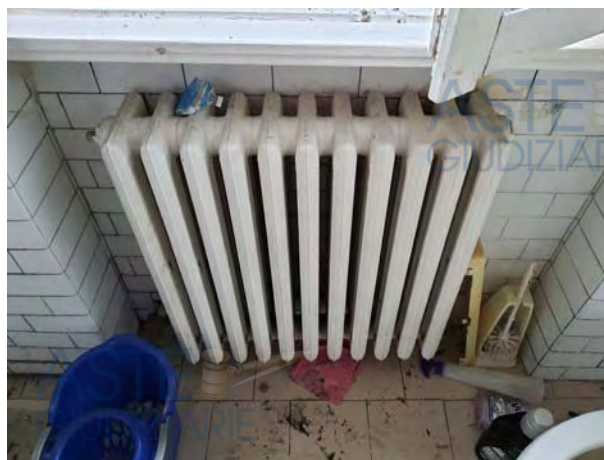
tipologia: **autonomo con caldaia** alimentazione: **gas Metano** diffusori: **termosifoni in ghisa** condizioni: **Sufficienti**

**NON Funzionante**

RILIEVO INTERNO ABITAZIONE - DETTAGLI - 1° P. – Foto 41-46.  
Particolari della caldaia a Metano interna e dei termosifoni in ghisa

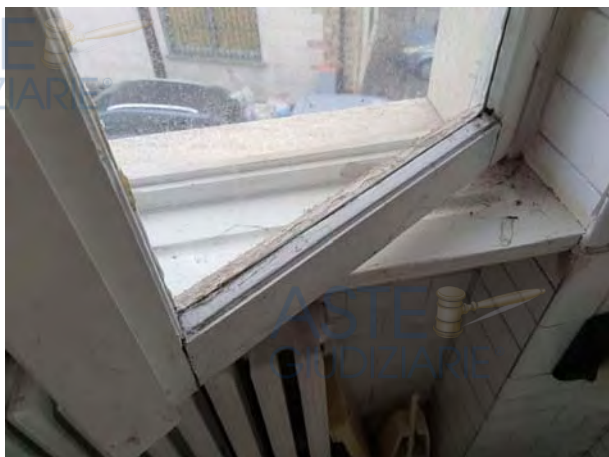
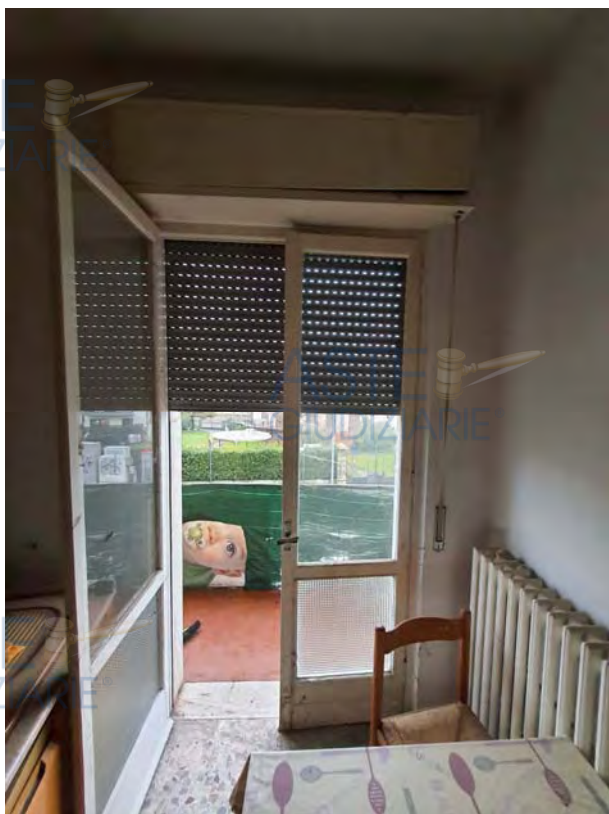
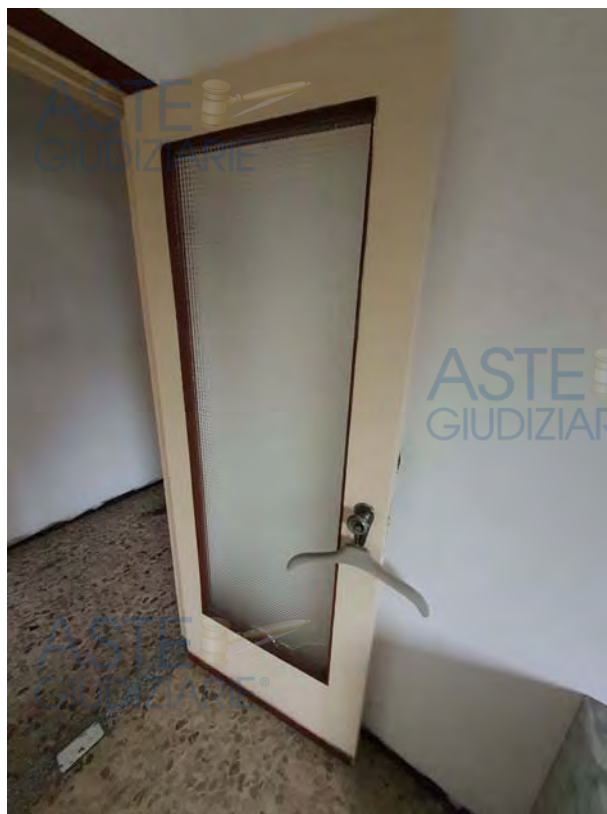
tipologia: **ante a battente con scuri ad avvolgibile** materiale: **legno senza vetro-**  
**camere** condizioni: **Sufficienti**

**RILIEVO INTERNO ABITAZIONE - DETTAGLI - 1° P. – Foto 47-51.**  
Particolari di porte finestrate e finestre in legno senza vetro-camere e avvolgibili in PVC.

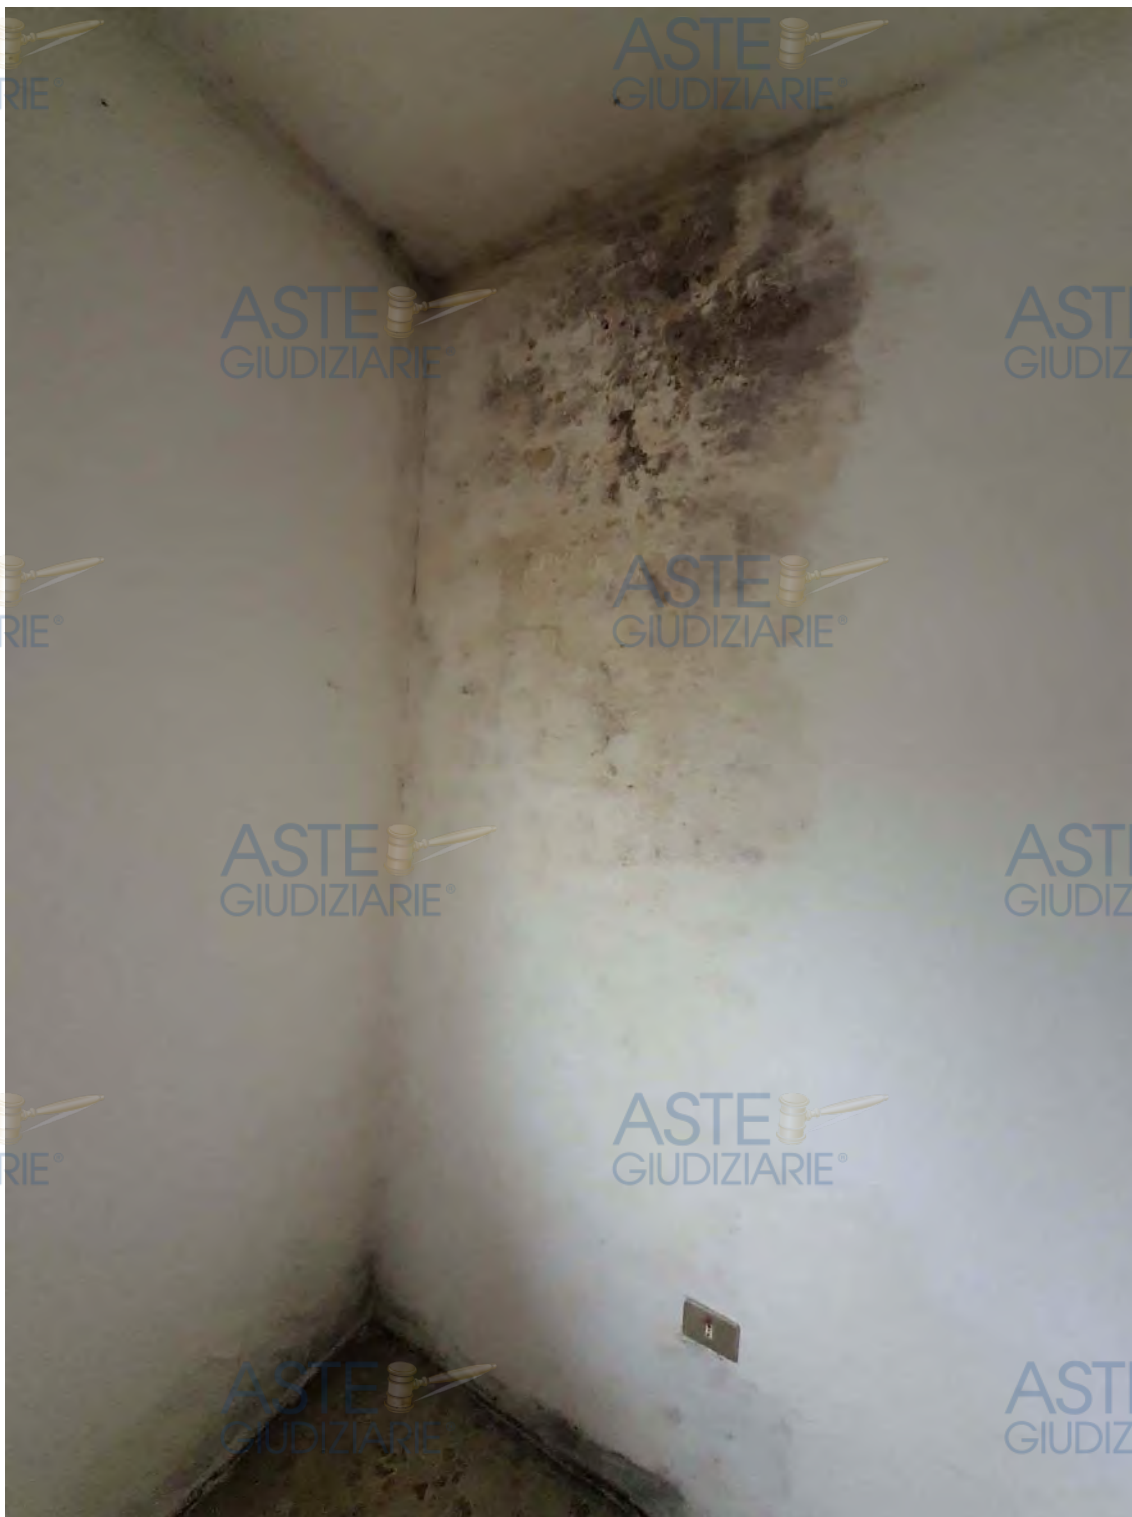
RILIEVO INTERNO ABITAZIONE - DETTAGLI - 1° P. – Foto 57.

**pesse condizioni di conservazione.** La struttura di copertura, oltre ad essere strutturalmente inadeguata ai fini energetici, **manifesta evidenti perdite di acque meteoriche dalle canalizzazioni di raccolta e scarico** (canali di gronda e pluviali) che producono percolamenti (interni ed esterni) a danno delle suddette unità immobiliari compresa quella oggetto di esecuzione. Inoltre **il manto di copertura risulterebbe realizzato in ondolato di amianto** quindi altamente pericoloso per la salubrità dei sottostanti ambienti abitativi.

Rilievo dei danni da percolamento dovuti a perdite idriche provenienti dal sottotetto.
