# Tribunale di Bergamo

## PROCEDURA DI ESECUZIONE IMMOBILIARE N° Gen. Rep. 439/2024

Abitazione Civile Sub. 711 + Posto Auto Sub. 708

## PERIZIA DI STIMA LOTTO UNICO

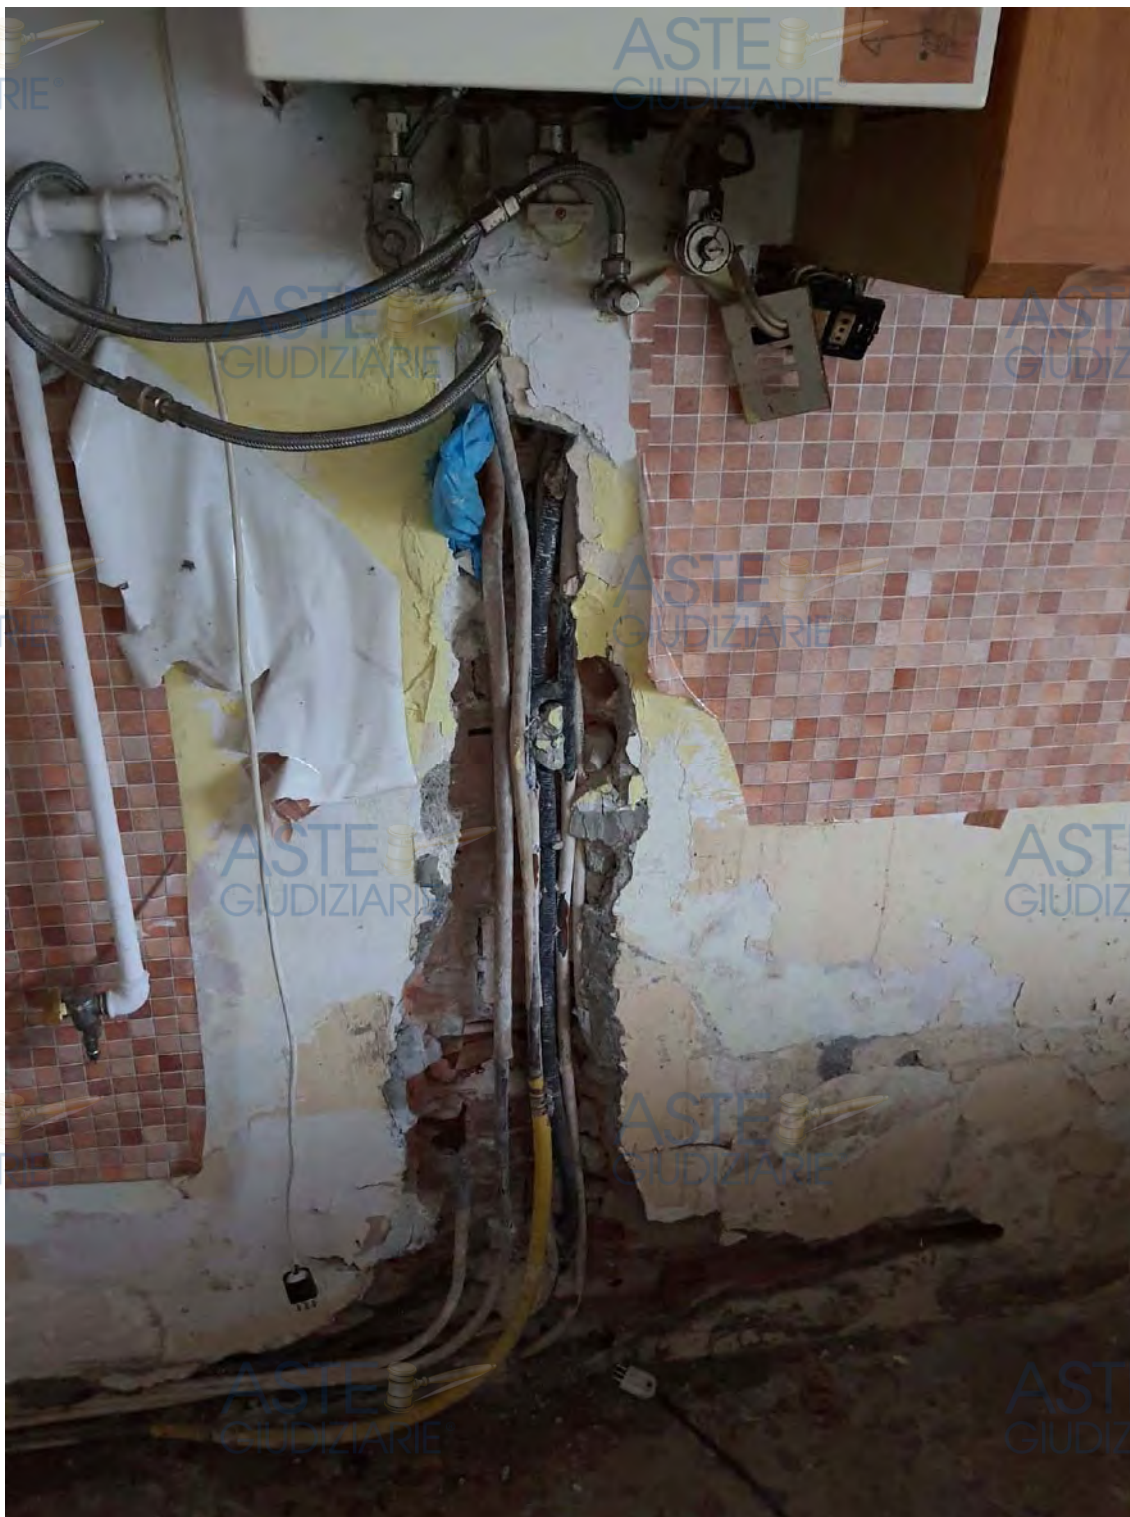
RILIEVO INTERNO ABITAZIONE - DETTAGLI - 1° P. – Foto 58.  
Rilievo dei danni alle tubazioni derivate dalla caldaia interna.

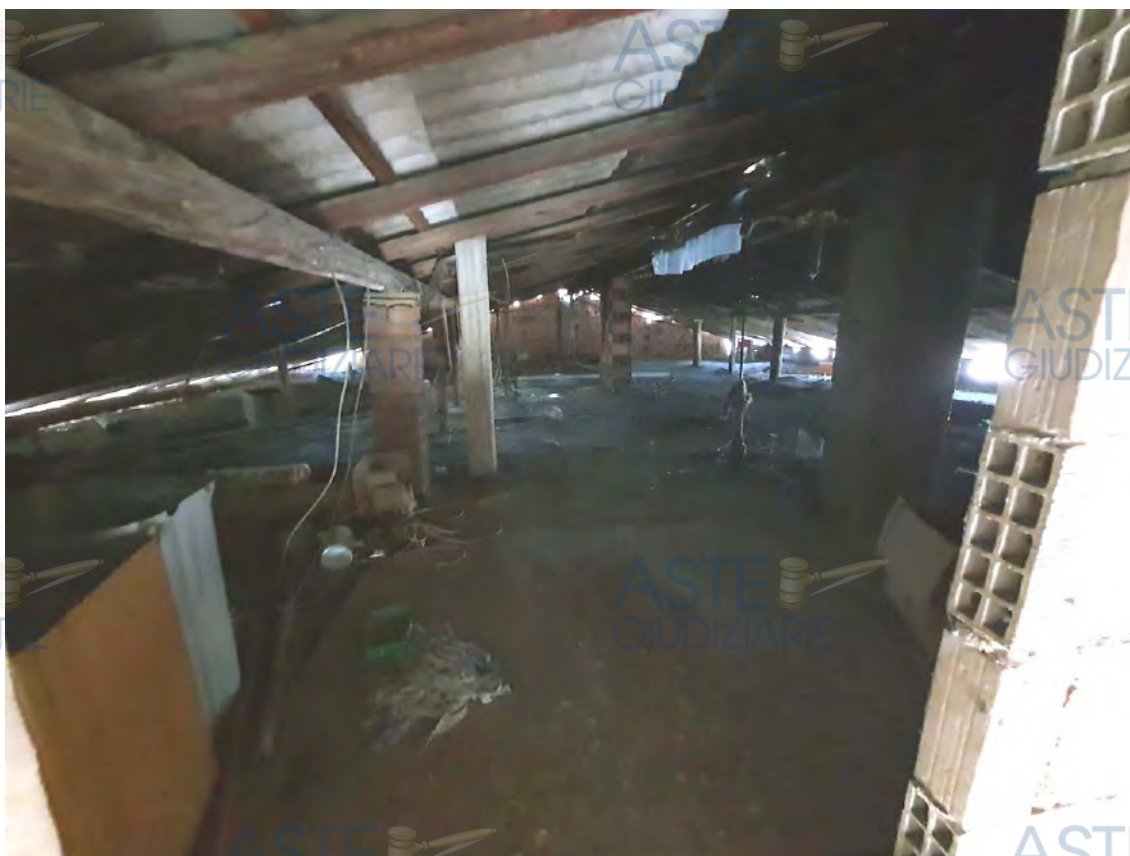
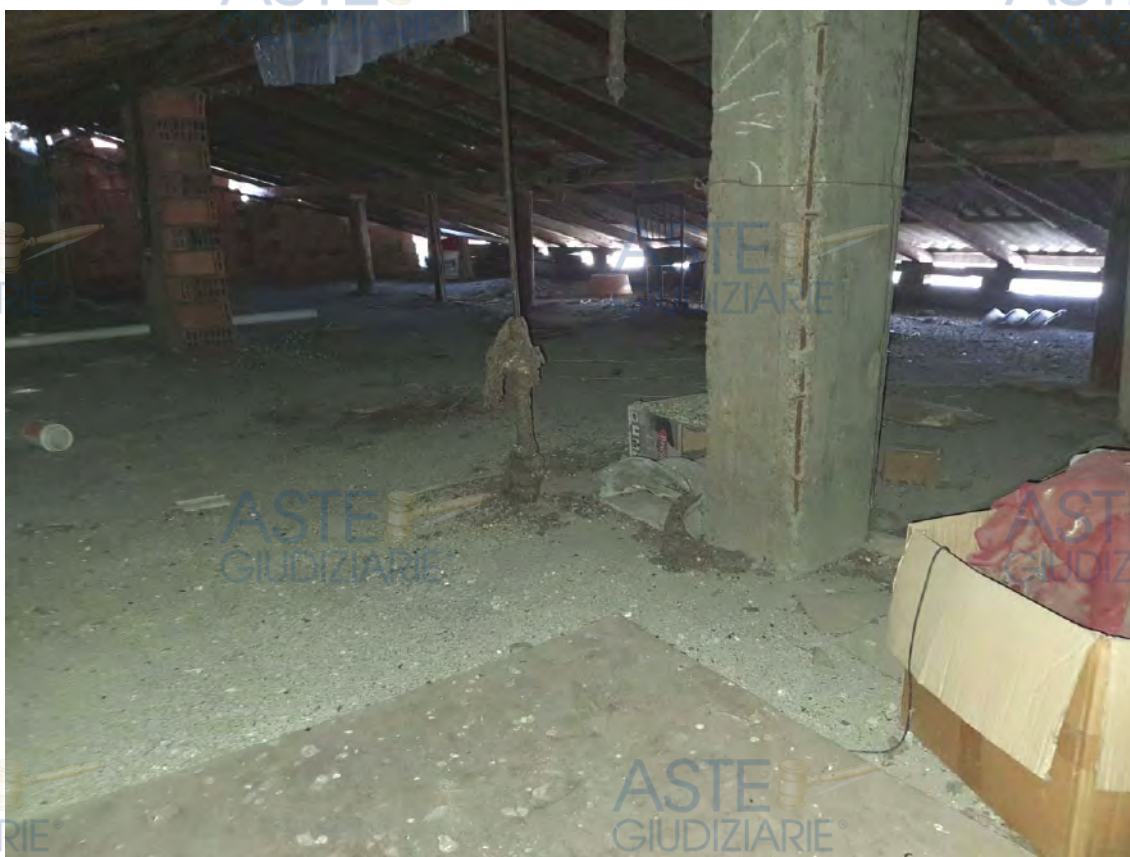
tipologia: **a falde** materiale: **Pannelli ondulati**  
**SI SUPPONE Eternit DA BONIFICARE** con  
dotazione: **assente** condizioni: **Scarse**

**pesse condizioni di conservazione.** La struttura di copertura, oltre ad essere strutturalmente inadeguata ai fini energetici, **manifesta evidenti perdite di acque meteoriche dalle canalizzazioni di raccolta e scarico** (canali di gronda e pluviali) che producono percolamenti (interni ed esterni) a danno delle suddette unità immobiliari compresa quella oggetto di esecuzione. Inoltre **il manto di copertura risulterebbe realizzato in ondolato di amianto** quindi altamente pericoloso per la salubrità dei sottostanti ambienti abitativi.

**RILIEVO INTERNO PIANO SOTTOTETTO – Foto 59 e 60.**  
 Riprese del vano unico a questo livello (Sub. 717) . Si noti il manto di copertura supposto in Eternit.

Civile, per la necessaria esecuzione dei lavori di bonifica ed integrale rifacimento della copertura;

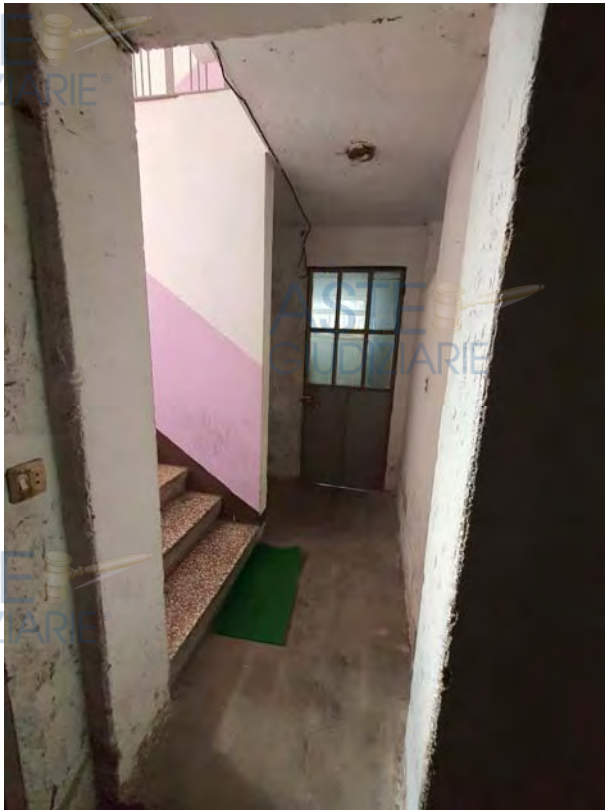
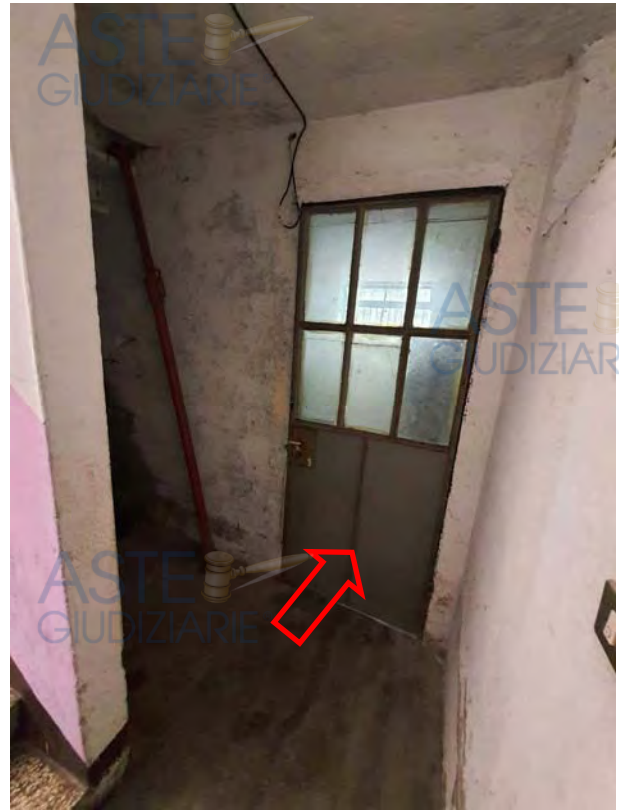
RILIEVO INTERNO POSTO (ex) AUTO COPERTO - P. INT. – Foto 61 e 62.  
Riprese della porta di accesso al Posto Auto Coperto (Sub. 708), ora trasformato in ripostiglio.

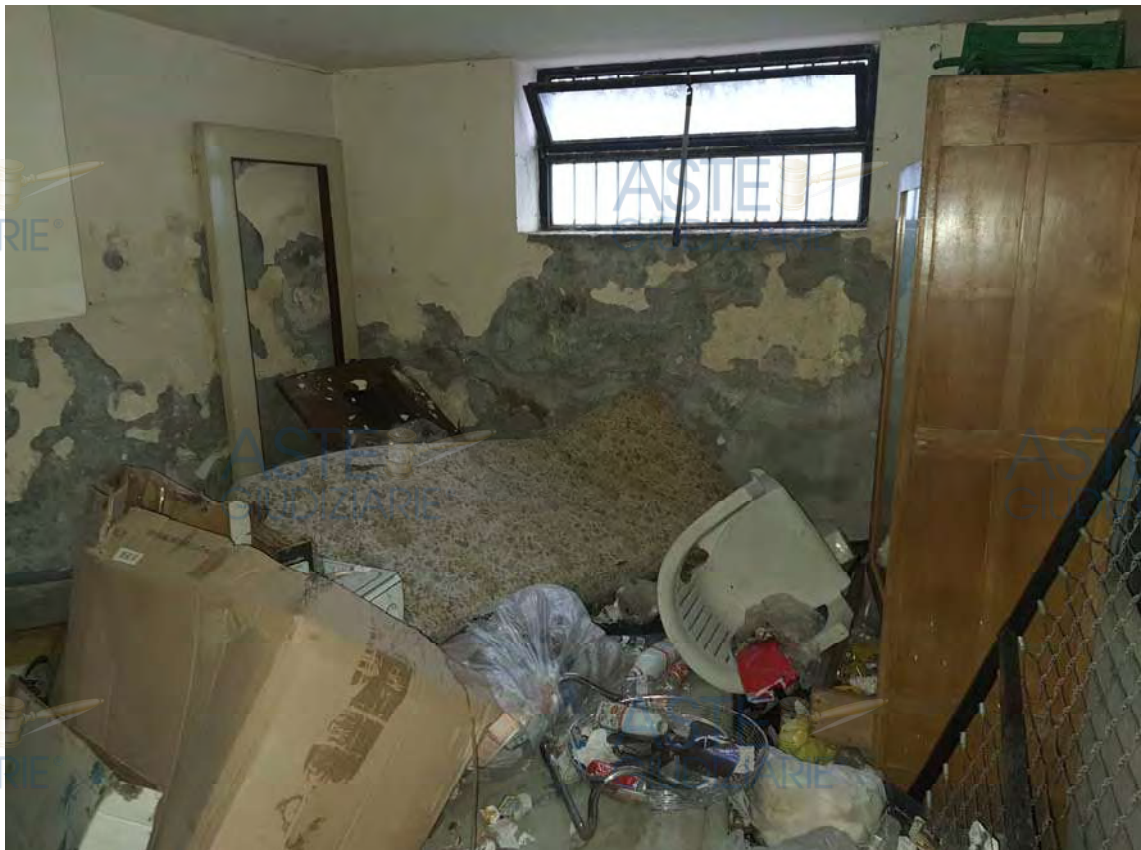
RILIEVO INTERNO POSTO (ex) AUTO COPERTO - P. INT. – Foto 63.  
Riprese dell' ex Posto Auto Coperto (Sub. 708), ora trasformato in ripostiglio.

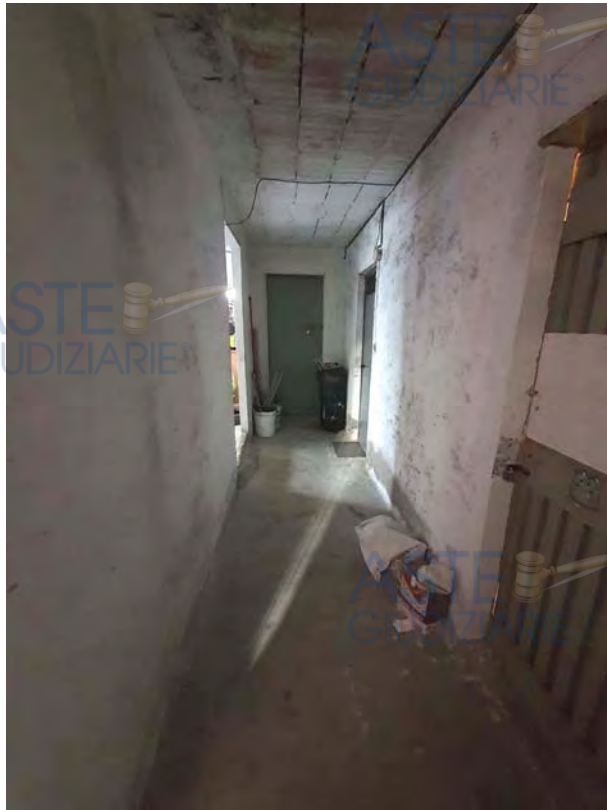
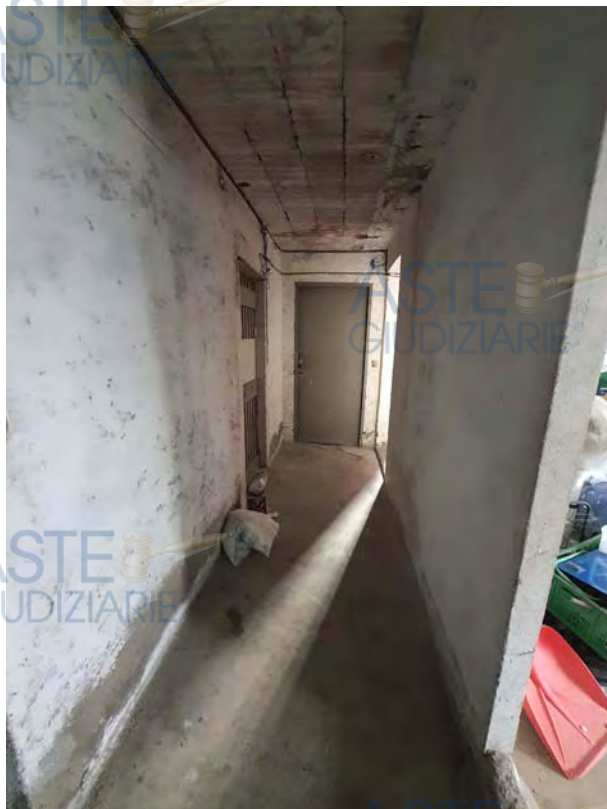
RILIEVO INTERNO POSTO (ex) AUTO COPERTO - P. INT. – Foto 64 e 65.  
Riprese del corridoio cantine (Sub. 706) e di accesso al corsello carrale comune (Sub. 716).

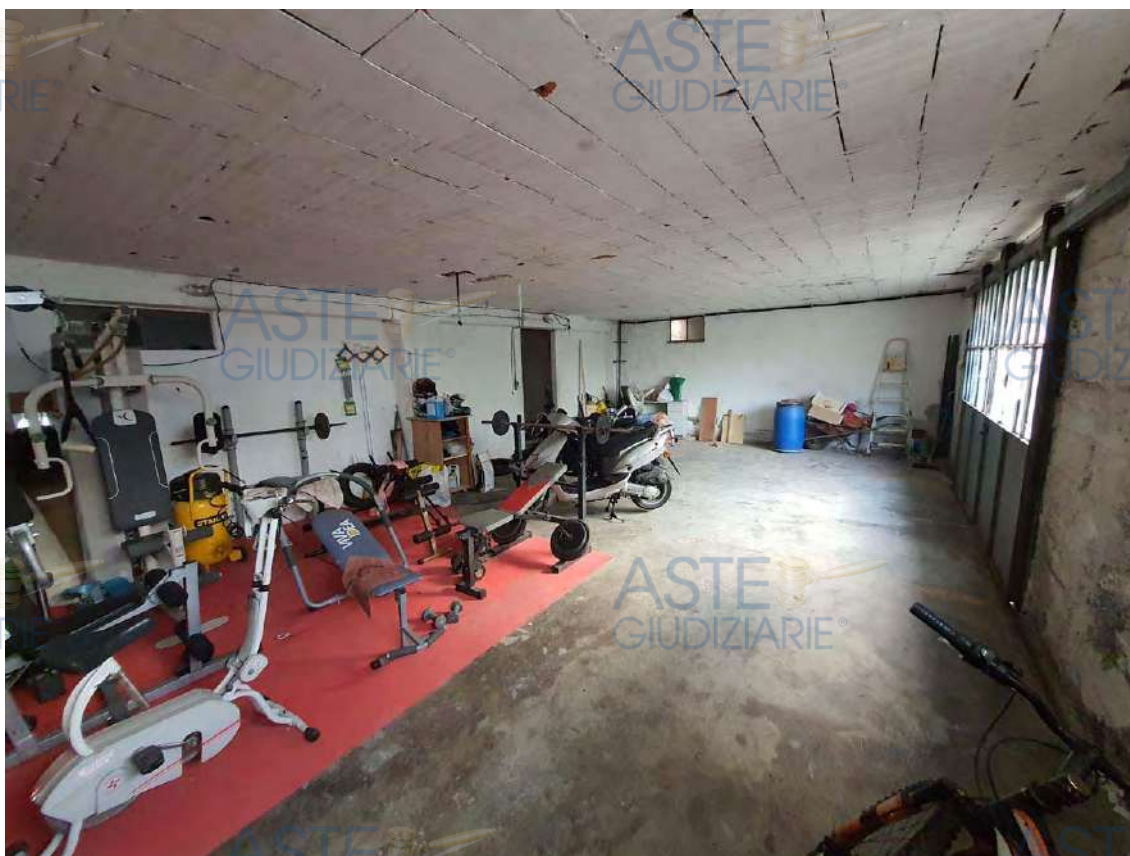
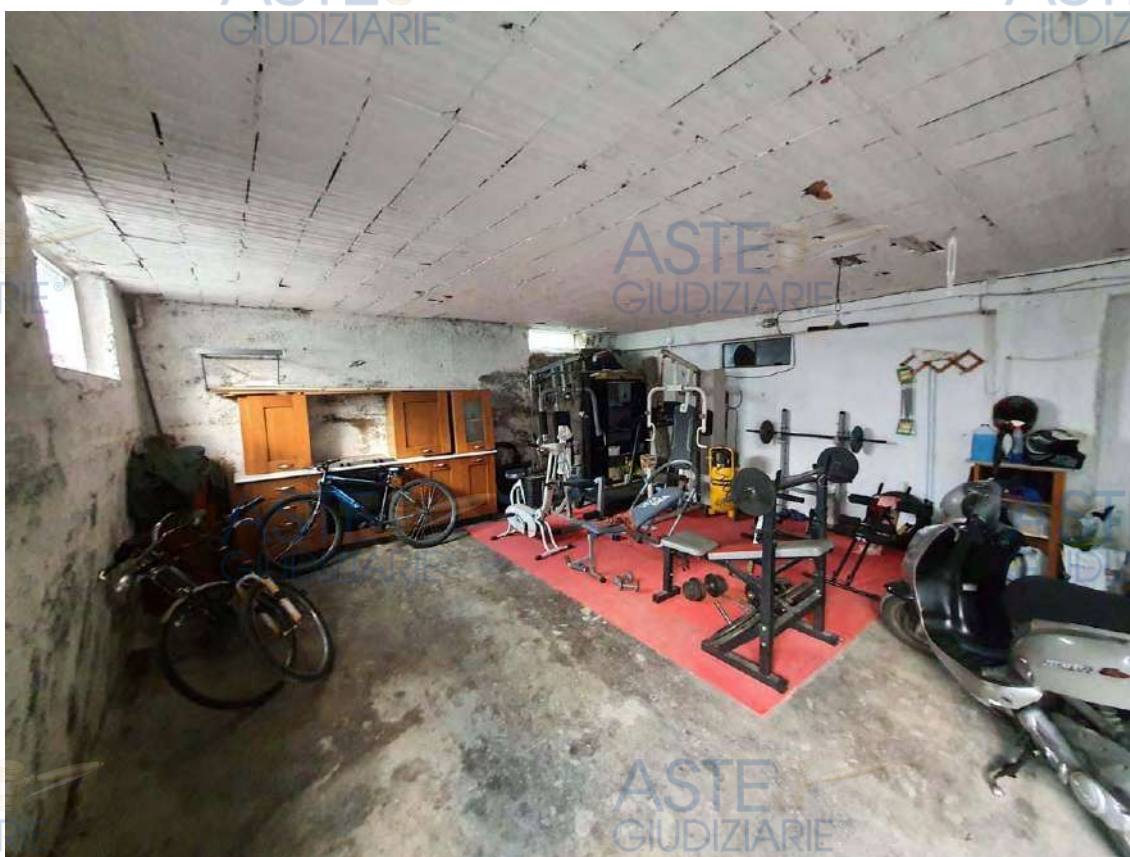
RILIEVO INTERNO POSTO (ex) AUTO COPERTO - P. INT. – Foto 66 e 67.  
Il vano posti auto (Subb. 714 e 715) e corsello (Sub. 716) al Piano Seminterrato.
