## Tribunale di Bergamo

PROCEDURA DI ESECUZIONE IMMOBILIARE  
N° Gen. Rep. 451/2024

## PERIZIA DI STIMA

Beni in Cene (BG)  
VIA VITTORIO VENETO N.4/6

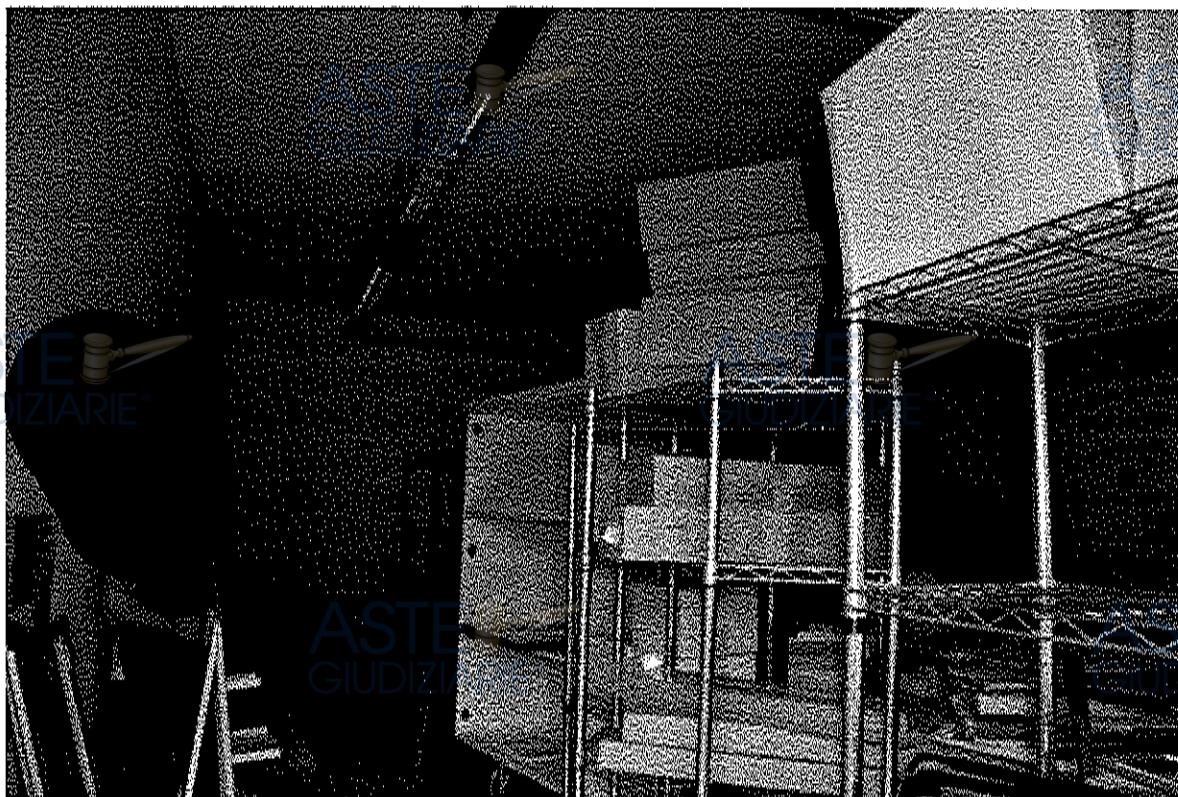
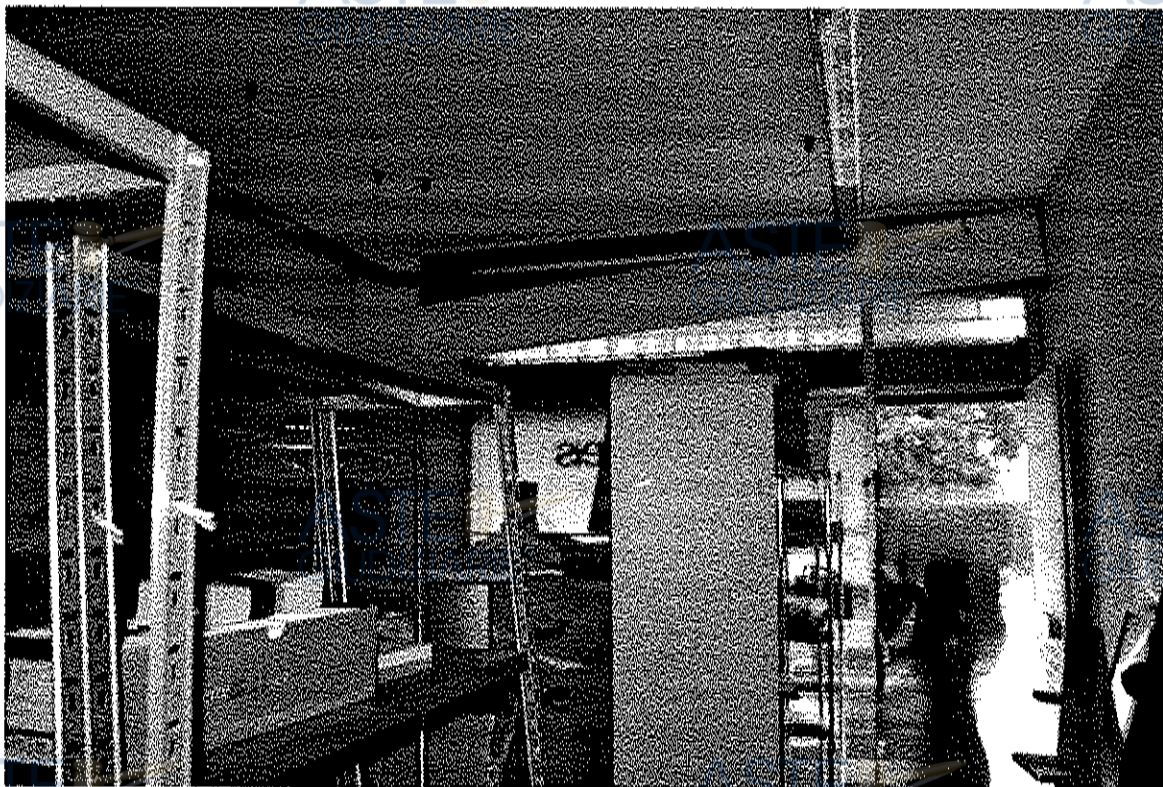
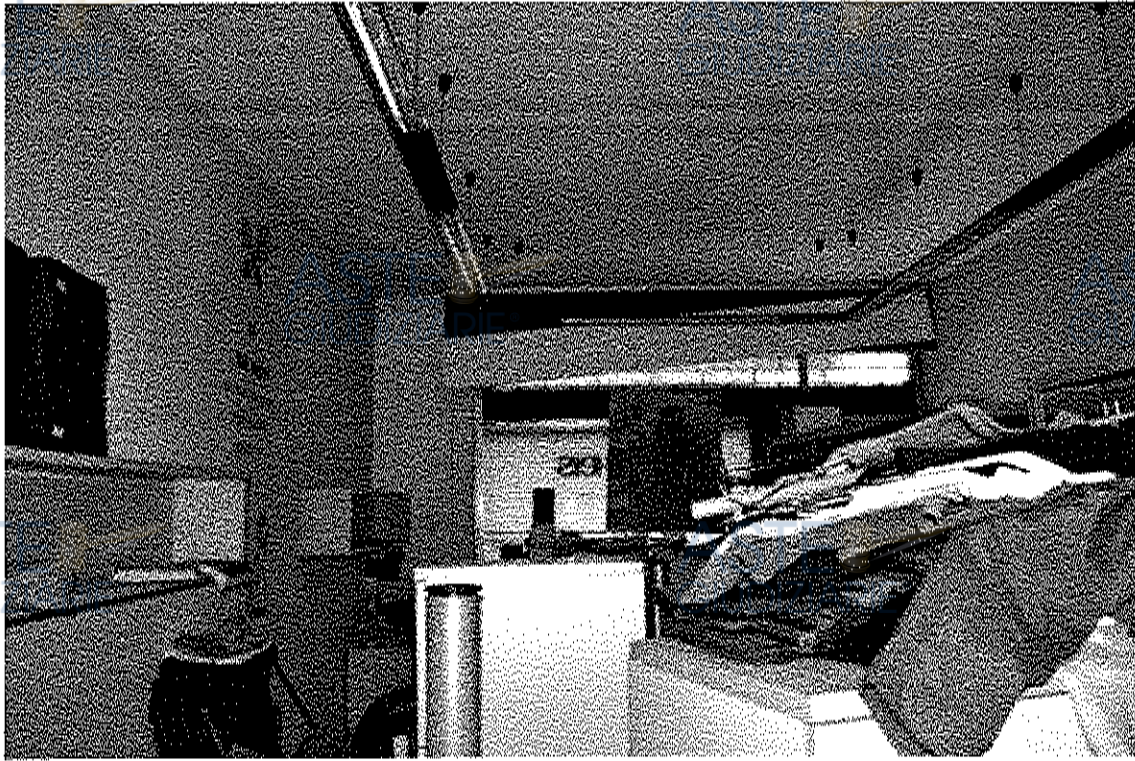
**Stato di manutenzione generale:** sufficiente

**Condizioni generali dell'immobile:** Dal sommario esame a semplice vista, l'unità immobiliare presenta delle con-

condizioni intrinseche (relative allo stato di conservazione e di manutenzione e condizioni impiantistiche) mediocri ed il bene sconta la normale vetustà e necessita di interventi di manutenzione ordinaria.

Le pareti ed i soffitti si presentano in condizioni mediocri: più del 50% della superficie presenta necessità di tinteggiatura.

Lo stato conservativo delle pavimentazioni è sufficiente in quanto meno del 30% della superficie presente necessita la sostituzione.

Gli infissi interni si presentano in condizioni sufficienti: meno del 30% della dotazione presente necessita la sostituzione. Gli infissi esterni si presentano nel complesso in condizioni sufficienti.

L'impianto elettrico è vetusto e sconta l'obsolescenza tecnologica. Non è noto lo stato di manutenzione dell'impianto elettrico e non è stato possibile reperire la documentazione e la dichiarazione di conformità dell'impianto. È necessario effettuare interventi di manutenzione e di verifica al fine di valutare in maniera più precisa e puntuale l'effettivo stato di funzionamento e di sicurezza dell'impianto e gli eventuali interventi di adeguamento da eseguire.

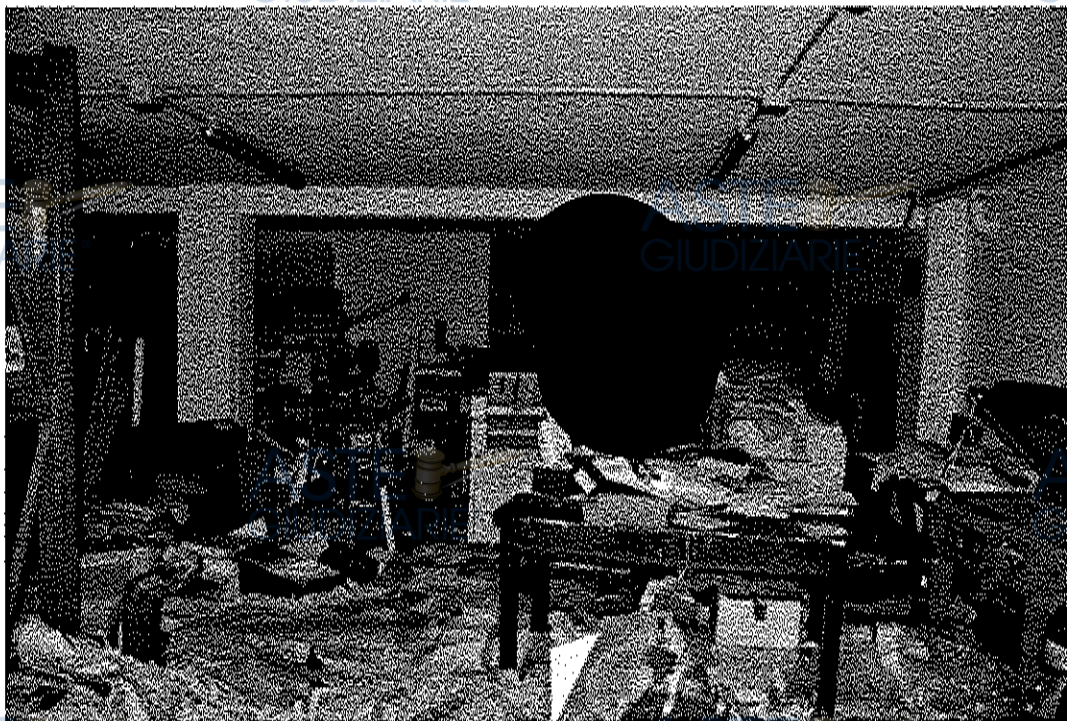
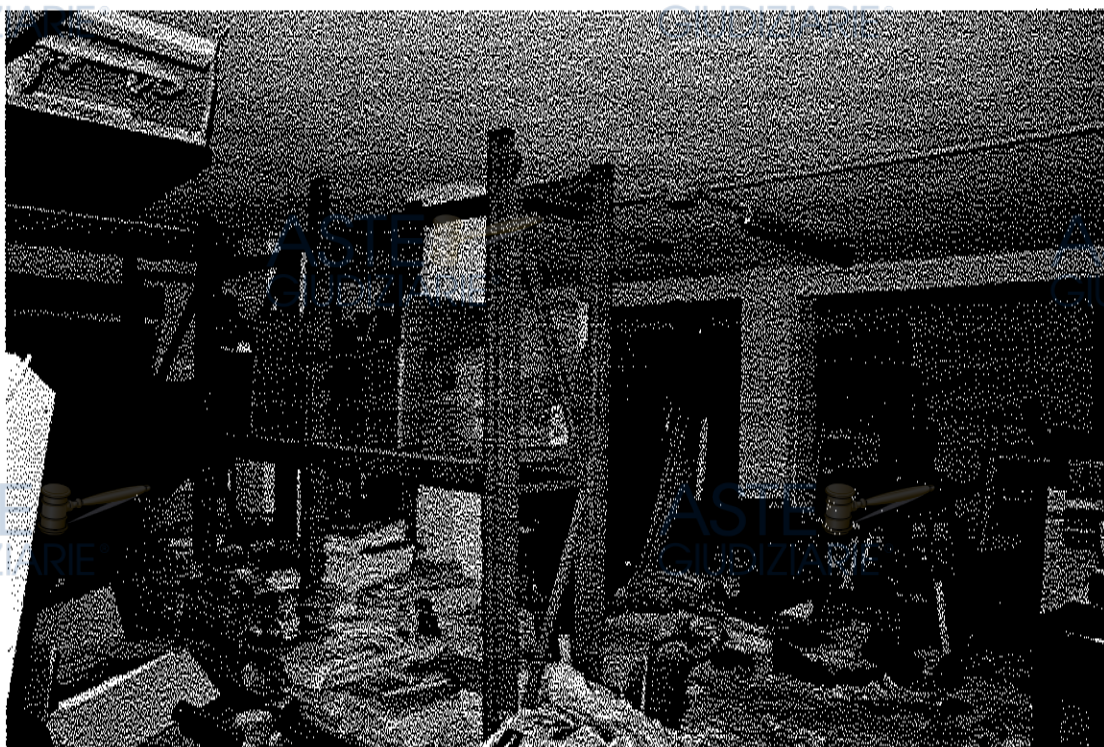
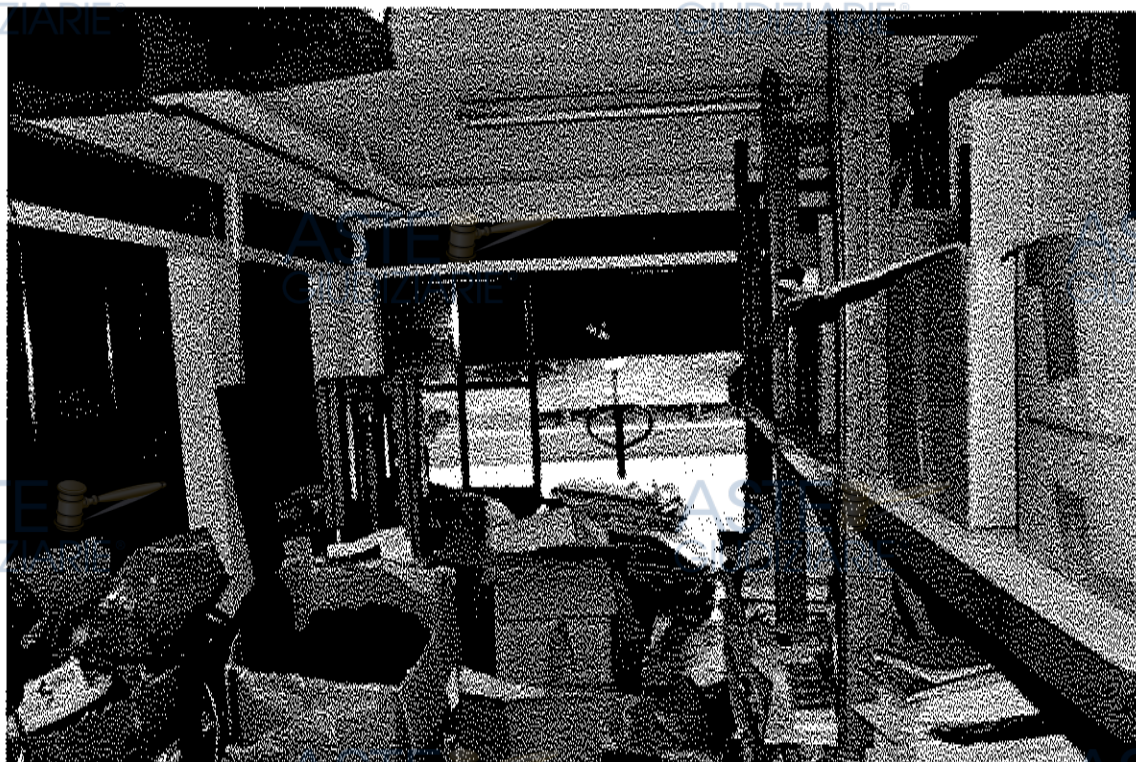
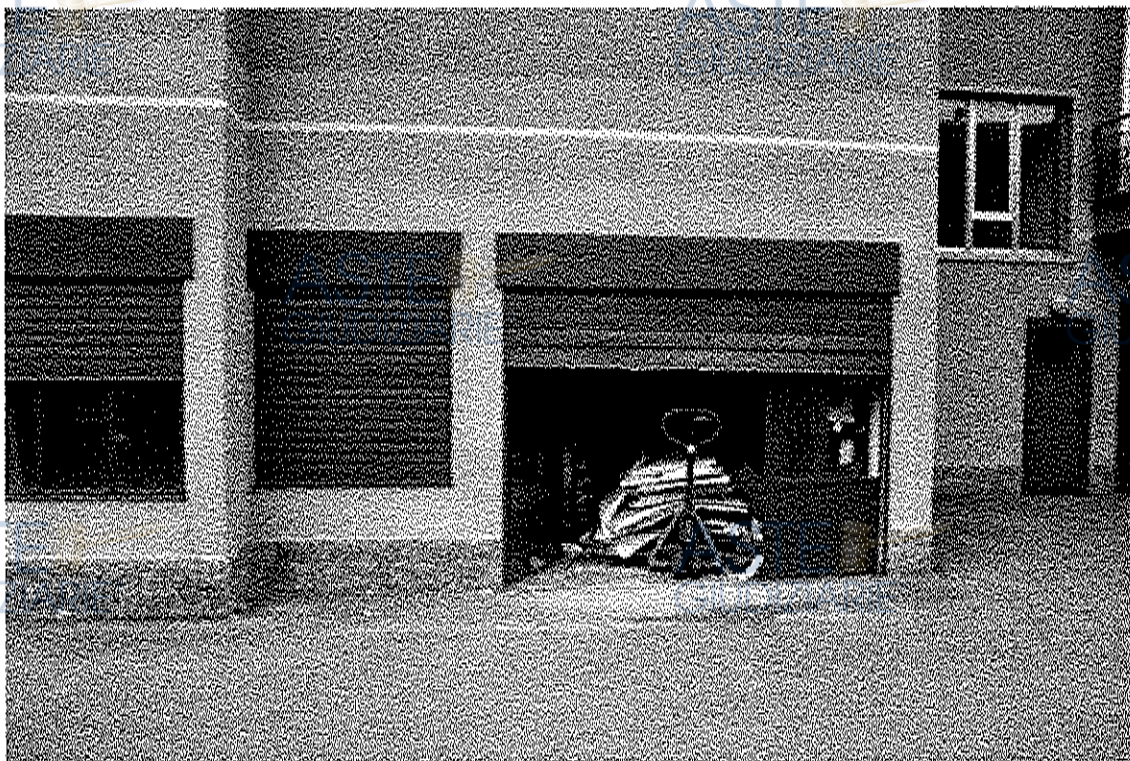
**Stato di manutenzione generale:** mediocre

**Condizioni generali dell'immobile:** Dal sommario esame a semplice vista, l'unità immobiliare presenta delle condizioni intrinseche (relative allo stato di conservazione e di manutenzione e condizioni impiantistiche) mediocri ed il bene sconta la normale vetustà e necessita di interventi di parziale ristrutturazione.

Le pareti ed i soffitti si presentano in condizioni mediocri: più del 50% della superficie presenta necessità di tinteggiatura.

Lo stato conservativo delle pavimentazioni è sufficiente in quanto meno del 25% della superficie presenta necessità di ripristini.

Gli infissi interni si presentano in condizioni medio/scarse: sono presenti superfici vetrate che necessitano di interventi di sostituzione.

L'impianto idrico è vetusto. Non è noto lo stato di manutenzione dell'impianto e non è stato possibile reperire la documentazione e la dichiarazione di conformità dell'impianto. È necessario effettuare interventi di manutenzione e di verifica al fine di valutare in maniera più precisa e puntuale l'effettivo stato di funzionamento e gli eventuali interventi da eseguire.

L'impianto elettrico è vetusto e sconta l'obsolescenza tecnologica. Non è noto lo stato di manutenzione dell'impianto elettrico e non è stato possibile reperire la documentazione e la dichiarazione di conformità dell'impianto. È necessario effettuare interventi di manutenzione e di verifica al fine di valutare in maniera più precisa e puntuale l'effettivo stato di funzionamento e di sicurezza dell'impianto e gli eventuali interventi di adeguamento da eseguire.
