PROCEDURA DI ESECUZIONE IMMOBILIARE

N° Gen. Rep. 456/2024

PERIZIA DI STIMA

Beni in **Casazza (BG)**
Località/Frazione **///**
Via Nazionale n. 16

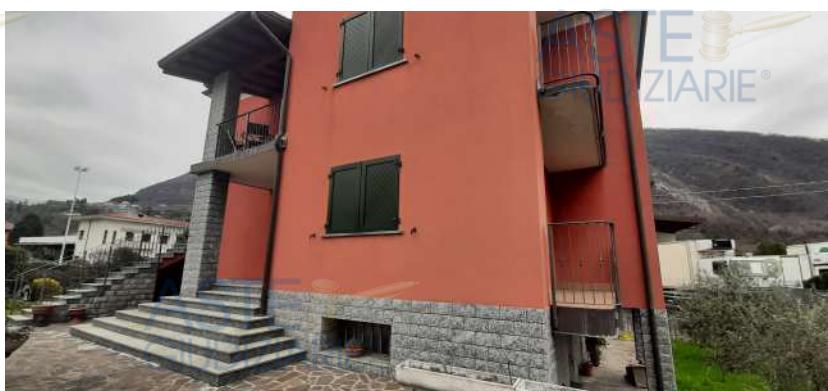
Condizioni generali dell'immobile: Come da sopralluogo effettuato, l'immobile risulta in buone condizioni, dotato di cappotto esterno, nuovi serramenti, nuovi antoni esterni, tutti gli impianti (elettrico e idrosanitari)

foto 1: facciata e area esterna

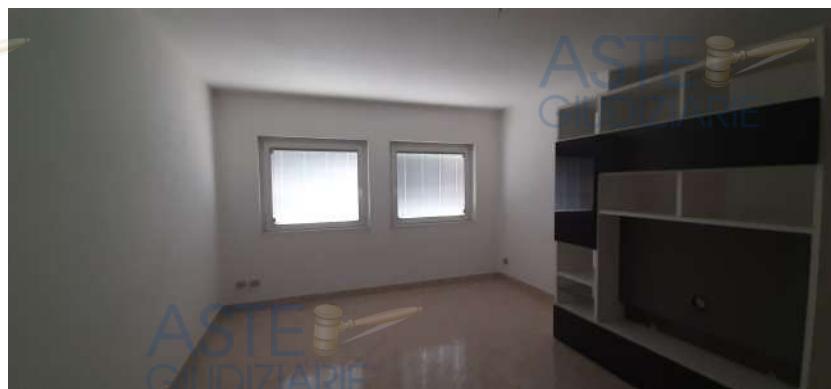
foto 2: soggiorno

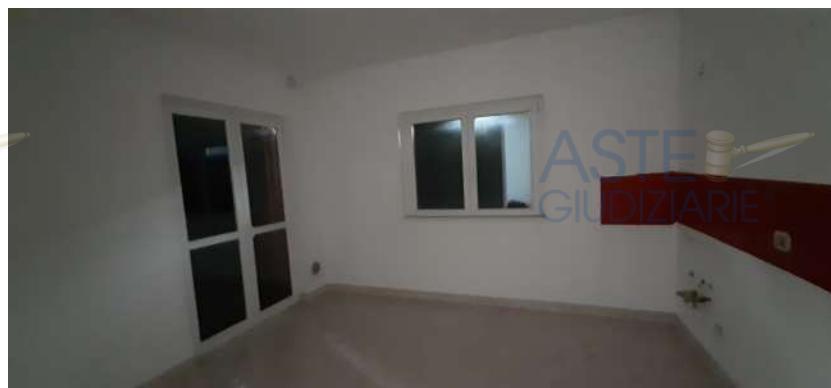
foto 3: cucina

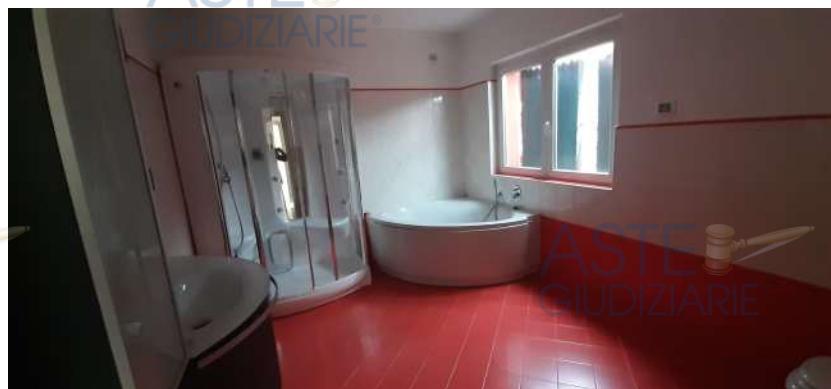
foto 4: bagno 1

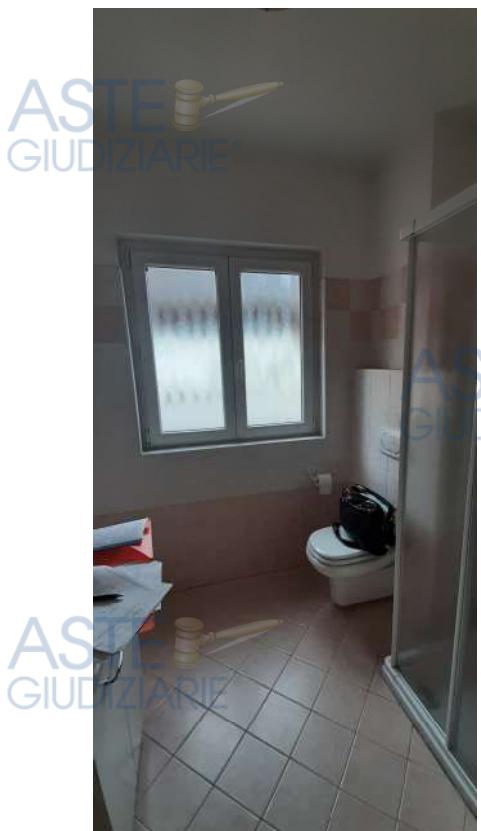
foto 5: bagno 2

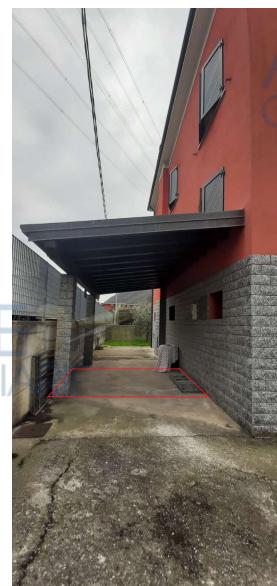
Condizioni generali dell'immobile: Come da sopralluogo effettuato, la porzione di posto auto risulta in condizioni mediocri considerando la tettoia di nuova realizzazione, mentre la pavimentazione ancora risalente

alla realizzazione dell'intero fabbricato (1960).

foto 1: identificazione del posto auto coperto

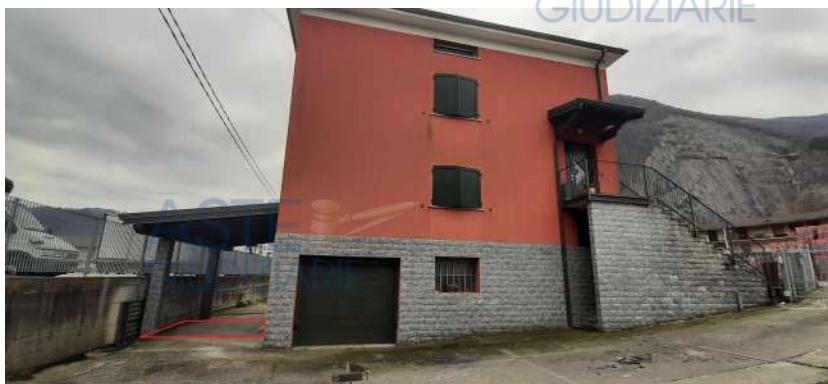
Porzione di posto auto coperto da tettoia in legno, posto al piano seminterrato e raggiungibile da rampa carrale.

foto 2: identificazione della tettoia

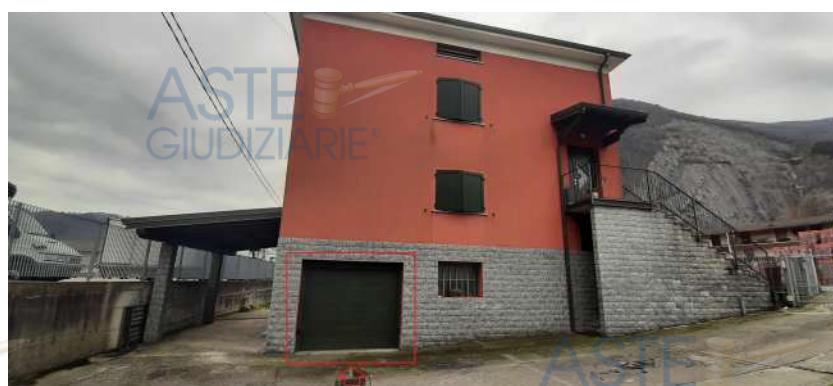
Condizioni generali dell'immobile: Come da sopralluogo effettuato, l'autorimessa risulta in buone condizioni, con serranda nuova e pavimentazione in battuto di cemento.

foto 1: identificazione box

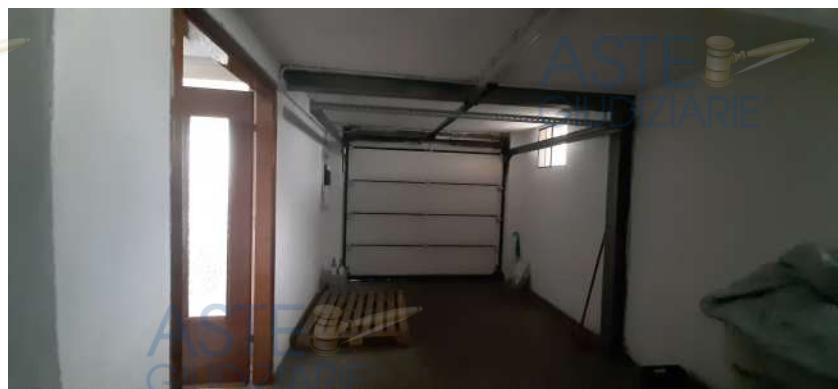
foto 2: vista interna del box

Sono state riscontrate le seguenti irregolarità: Rilevata una difformità in quanto l'autorimessa dovrebbe essere separata dalla zona di disimpegno, da tavolato, mentre di fatto tale divisione non esiste e ne deriva un ambiente unico.

Sono state riscontrate le seguenti irregolarità: Sono state rilevate difformità in merito alla divisione tra unità confinati (muro di divione) che fisicamente non esiste. Inoltre l'altezza rilevata, risulta maggiore di quella dichiarata.

Regolarizzabili mediante: Sanatoria interna

Regolarizzabili mediante: Sostituzione della scheda catastale

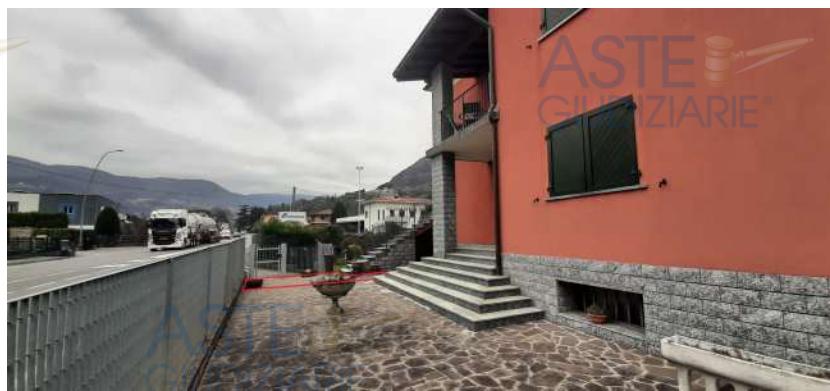
Condizioni generali dell'immobile: Come da sopralluogo effettuato, l'area in oggetto risulta libera e in buone condizioni.

foto 1: indentificazione area

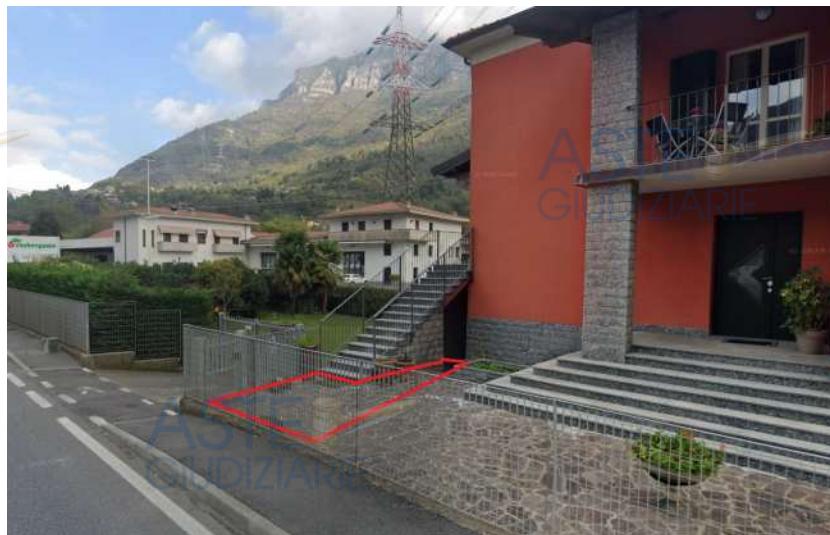
foto 2: identificazione area

Sono state riscontrate le seguenti irregolarità: Rilevata una difformità distributiva della fioriera e dello sviluppo della scala di accesso alla proprietà esclusiva.

Regolarizzabili mediante: Sanatoria esterna
