# Tribunale di Bergamo

PROCEDURA DI ESECUZIONE IMMOBILIARE  
N° Gen. Rep. 540/2020

## PERIZIA DI STIMA

Beni in **Comun Nuovo (BG)**

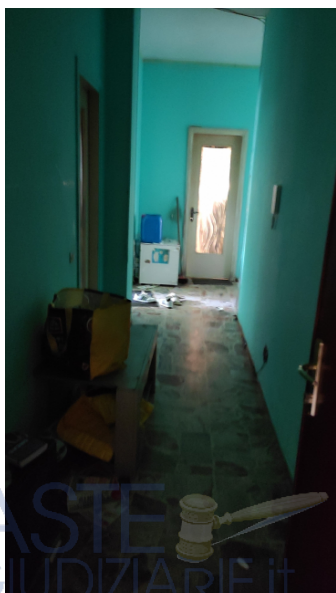
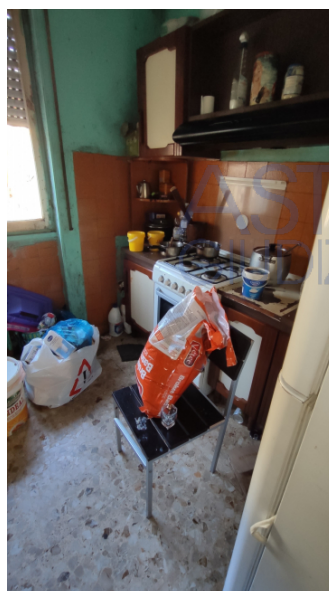
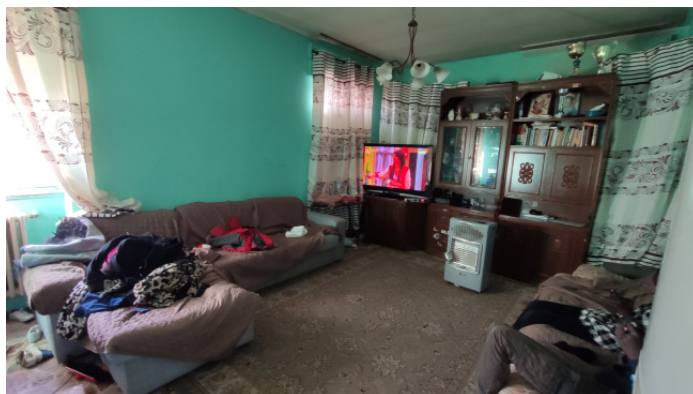
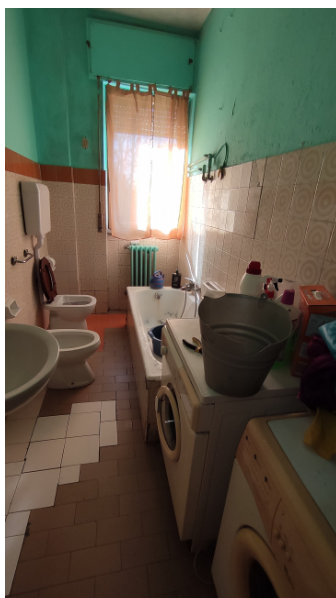
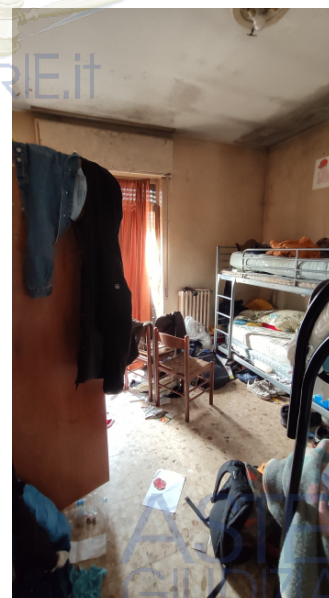
La pavimentazione dei locali è parte in marmo e parte di graniglia, tranne che nel bagno dove si rileva una pavimentazione in ceramica con rappezzi di diverse tipologie di piastrelle eseguite nel tempo, anche il rivestimento del bagno è in ceramica con evidenti segni di degrado, nella cucina è presente una porzione di rivestimento della parete in ceramica; le altre pareti sono intonacate e tinteggiate, anch'esse con numerosi segni di distacco della pittura e porzioni di intonaco, segno di scarsissima manutenzione nel tempo.

Per tutte le finiture sopra descritte si rimarca il pessimo stato manutentivo.

**Condizioni generali dell'immobile:** Per quanto concerne lo stato manutentivo generale dell'intero condominio si può ritenere sufficiente, mentre l'appartamento in oggetto è in condizioni pessime, che necessita assolutamente di interventi manutentivi sostanziali specialmente sull'impiantistica
