## Tribunale di Bergamo

PROCEDURA DI ESECUZIONE IMMOBILIARE

N° Gen. Rep. 589/2024

## PERIZIA DI STIMA

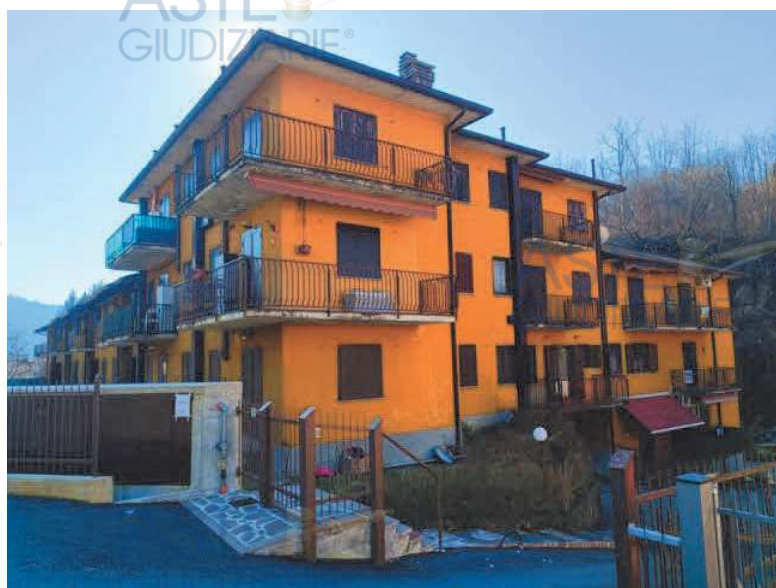
Prospetto e ingresso

**Condizioni generali dell'immobile:** L'immobile si presenta in condizioni normali, esternamente non sembra ci siano problemi particolari di manutenzione ma solo situazioni legate alla normale usura data dagli anni del fabbricato.

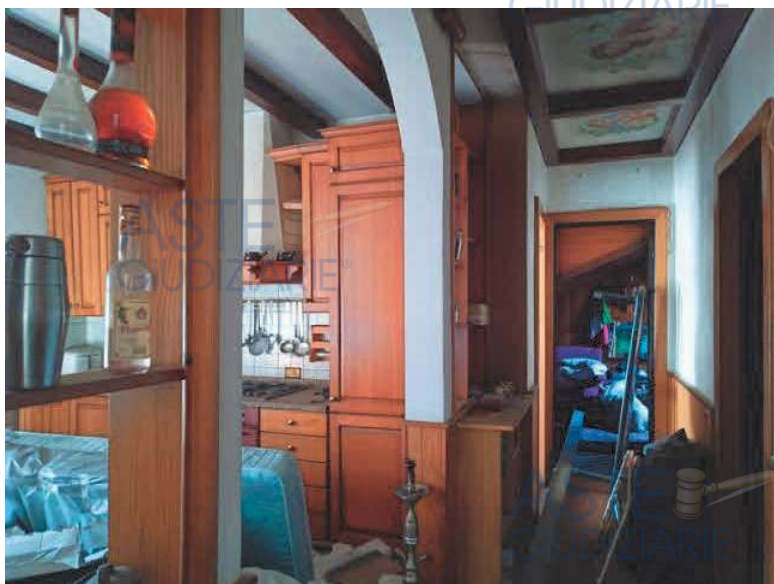
Zona giorno

I serramenti e le persiane dell'unità immobiliare sono in legno con doppio vetro, ma sono in cattivo stato di manutenzione. In generale l'appartamento in cui si vede una certa attenzione nelle finiture scelte all'epoca in cui era abitato, mostra uno stato di totale abbandono e di deperimento dovuto alla mancanza di manutenzione.

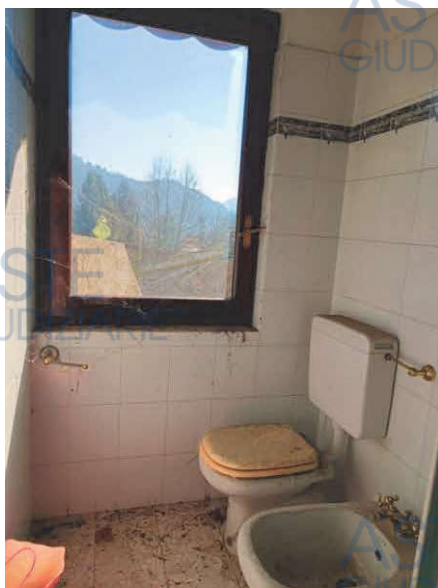
Bagno

Il bagno è finestrato e si affaccia ad est; è arredato con sanitari verso la finestra, doccia centrale con parete in muratura sul lato destro dove si posiziona il lavandino. Il sottotetto è accessibile da una porta posta di fronte alla porta d'ingresso. Questo locale è stato totalmente rivestito di perline ed ha un lucernario.
