ESECUZIONE IMMOBILIARE N° 870/2015 Reg. Es.

SECONDA INTEGRAZIONE E MODIFICA LOTTO 2 (FEBBRAIO 2021)

VERIFICA DELLE ALTERAZIONI MORFOLOGICHE  
INDOTTE DA MOVIMENTAZIONE TERRA IN  
ADIACENZA DEI TERRENI DI PROPRIETA' DEL SIG.  
[REDACTED] IN VALLE DEL CLINO (CENE - BG)

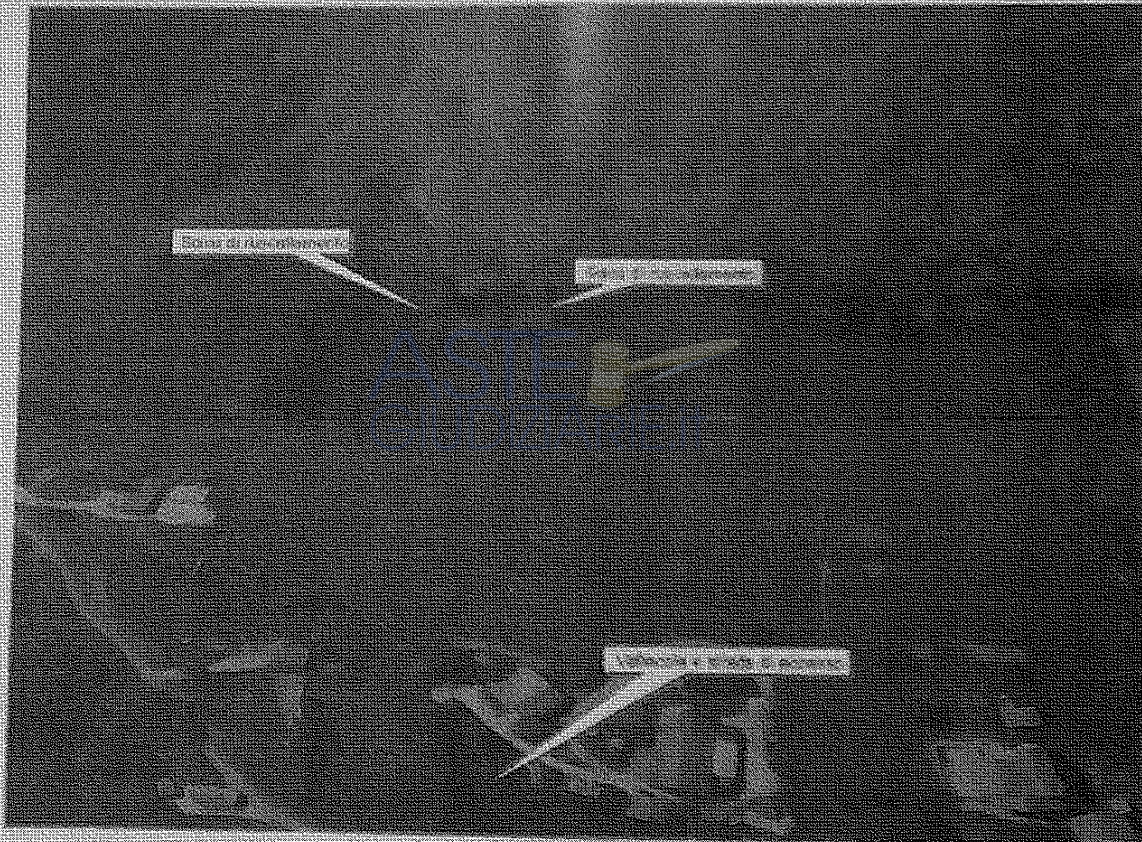
Figura 3: ripresa aerea della zona di studio da foto del 2007 - si nota come la strada di accesso occupi il fondo della vallecchia che drena le acque del versante

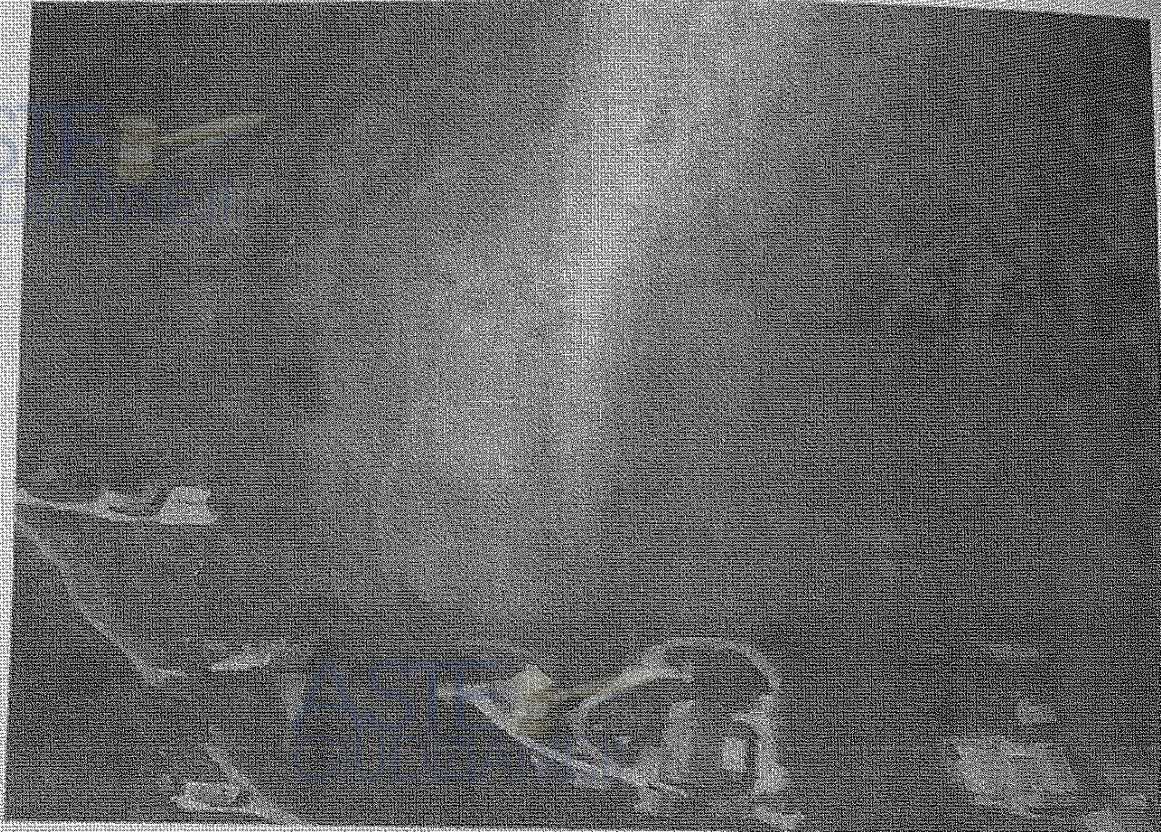
Figura 4: ripresa aerea della zona di studio da foto del 2007 - in giallo i mutamenti dei solchi di ruscellamento preesistenti la riavvicinazione serra

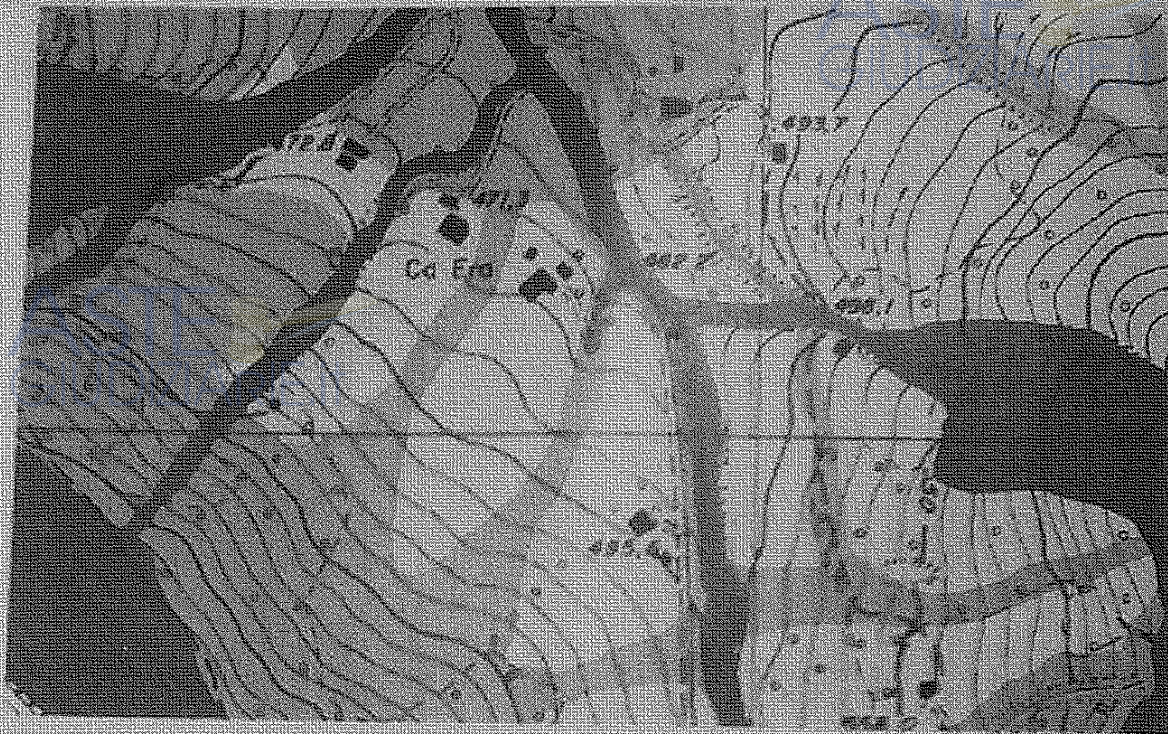
Figura 7: Stralcio della carta di fattibilità geologica per le azioni di piano sovrapposti alla CTR (ridisegnata)

Anche l'esame della carta di fattibilità geologica per le azioni di piano (cfr. Figura 7), evidenzia che la zona dove si concentrano le linee di drenaggio provenienti dal monte Altino (si confrontino le figg. 5 e 7) sono inserite in classe 3 (colore arancio) mentre addirittura la parte terminale della vallecchia con la ex strada di accesso è inserita in classe 4 (fattibilità geologica con gravi limitazioni), classificazione che avrebbe impedito a rigore ogni modifica del territorio.

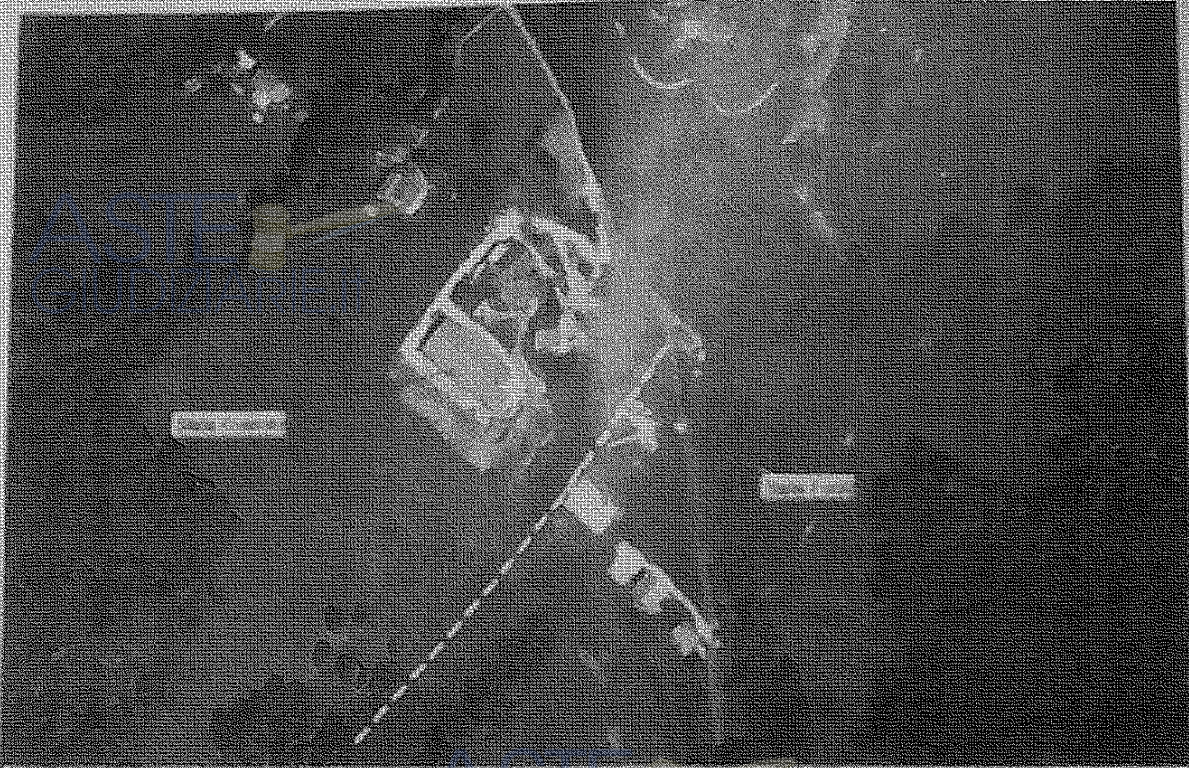
Figura 10: Ripresa aerea del 28/3 2012, la strada Cassano è stata realizzata

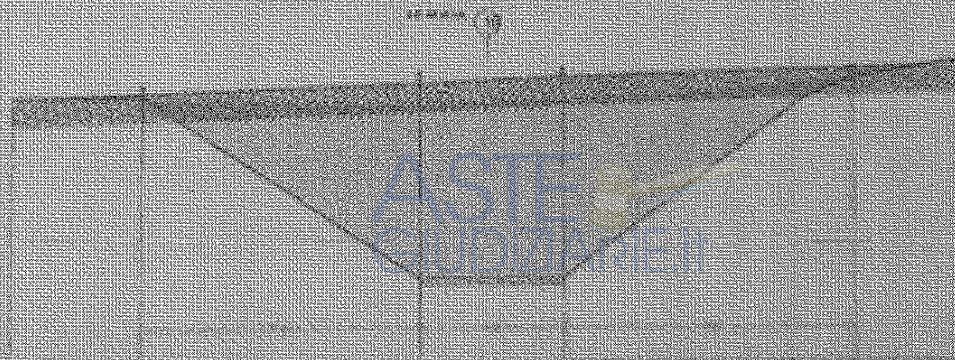
Figura 12: stralcio della documentazione progettuale da cui si evince la notevole entità dei lavori di riempimento della vallecola (la figura si riferisce alle sezioni trasversali 9 e 10 la cui traccia è riportata in fig. 11)
