# TRIBUNALE DI BRINDISI

CONSULENZA TECNICA D'UFFICIO

PROCEDURA ESECUTIVA N. 124/2021 R.G. ES

**RELAZIONE**

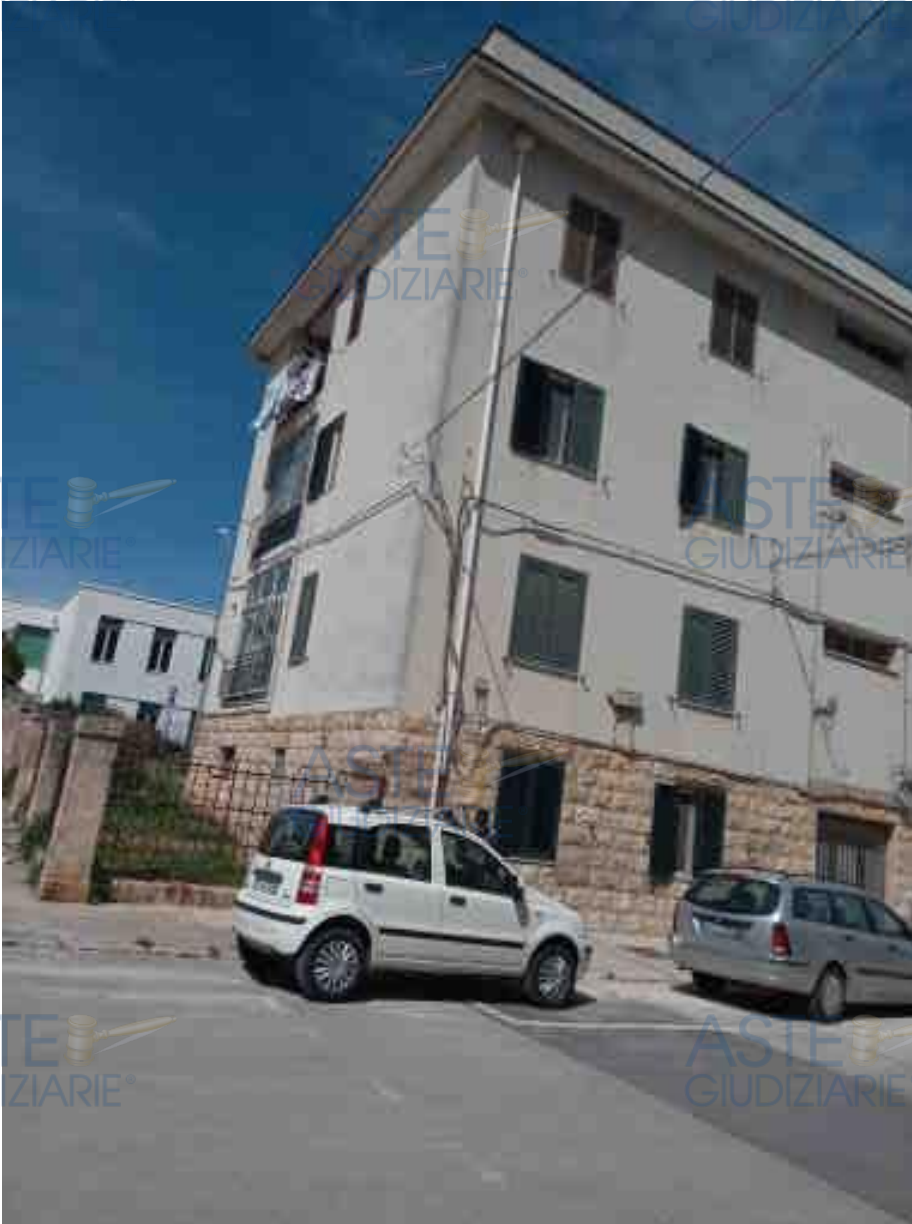
Foto n. 1 (di n. 13 fotografie - allegato n. 8).

L'appartamento è situato al piano rialzato di un edificio di 4 piani fuori-terra, che fa parte di una serie di palazzine di edilizia popolare (ex Gescal), costruite all'inizio degli anni 50.

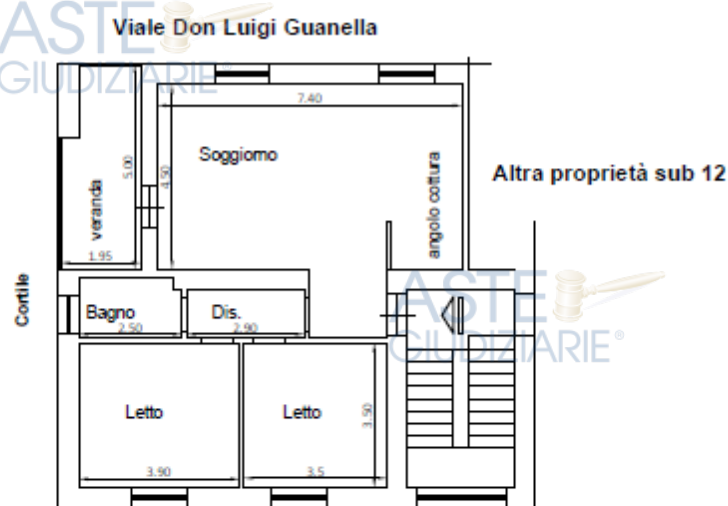
**PIANO RIALZATO**

Abitazione costituita da: open space (ingresso, soggiorno pranzo e angolo cottura); disimpegno dal quale si accede a due camere da letto e bagno; veranda allo stato attuale chiusa con vetrata priva di titolo edilizio, nella quale è collocata la caldaia murale (vedasi la planimetria di seguito riportata – allegato 4b).

Caratteristiche strutturali: Struttura portante in muratura di tufo, solaio in latero cementizio 25+5, muri divisorii da cm 10 in tufo.

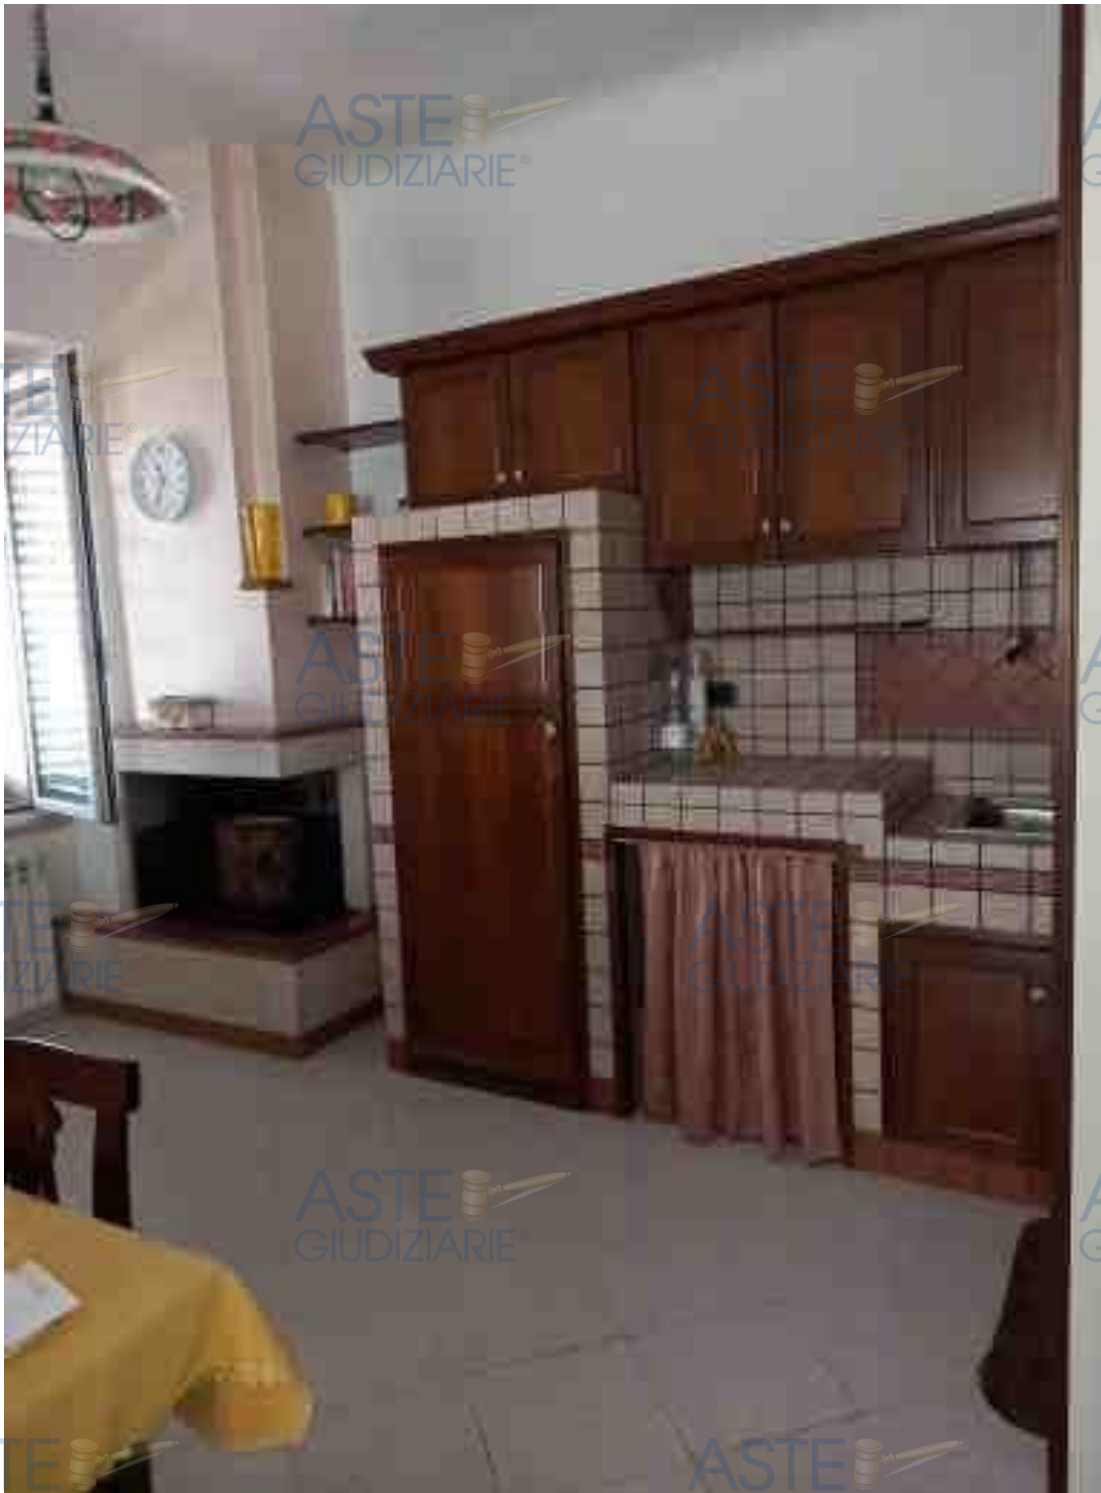
Foto n. 6 (di n. 13 fotografie - allegato n. 8)

Pavimento (escluso bagno e veranda) in monocottura di colore bianco 33x33, con differenza nella veranda, monocottura di colore marrone 20x20, e il bagno 20x20 colore avana. Nel bagno è presente un rivestimento per un'altezza di mt. 2.50 circa con monocottura 20x20 di colore avana, nel quale sono collocate due greche poste su altezze diverse. L'angolo cottura è attrezzato da cucina in muratura con elettrodomestici e lavello da incasso; nello stesso angolo è collocato un caminetto.

Gli infissi interni sono di tipo economico in legno smaltato bianco, gli infissi esterni in anticorodal bianco. La vetrata montata a chiusura della veranda, è in anticorodal grigio.

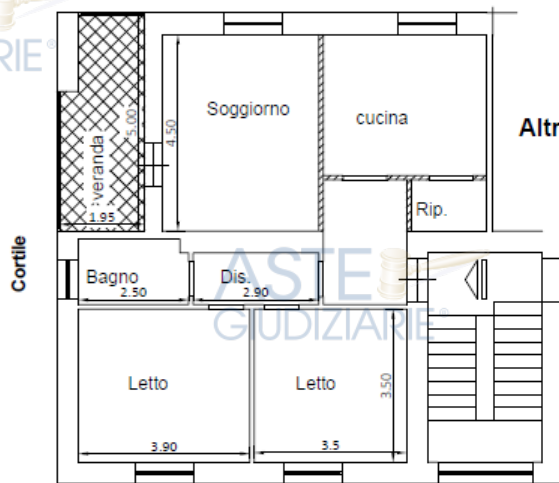
TAVOLA 3 D  
PLANIMETRIA DIFFORMITA'  
SCALA 1:100

Il descritto stato dei luoghi corrisponde alla consistenza catastale, al netto della veranda chiusa abusivamente per la quale non vi è alcuna possibilità di regolarizzazione in quanto scaduti i termini dell'ultima sanatoria prevista con la legge 269/2003 e non rientra nei parametri dello strumento urbanistico in vigore (vedasi qui di seguito la planimetria che evidenzia le difformità riscontrate, - Tav 3d - allegato 4f).

VERANDA CHIUSA CON  
VETRATA

MURI DIVISORI DEMOLITI

In particolare non vi è possibilità di sanatoria c.d. ordinaria ai sensi dell'art. 36 del D.P.R. n. 380 del 2001.

Il costo per l'eliminazione della chiusura abusiva della veranda, da un calcolo forfettario che tiene conto del costo della mano d'opera e dello smaltimento dei rifiuti nel Comune di Ceglie Messapica, risulta di circa euro 2.000.

Il costo della Variazione catastale con procedura docfa per modifiche interne è di €.600,00 per onorario professionale più €. 50,00 diritti di segreteria.
