ASTE
GIUDIZIARIE®
**TRIBUNALE ORDINARIO -
BRINDISI**

ASTE
GIUDIZIARIE®
**ESPROPRIAZIONI IMMOBILIARI
143/2024**

CONSULENZA ESTIMATIVA GIUDIZIARIA

del 18/02/2025

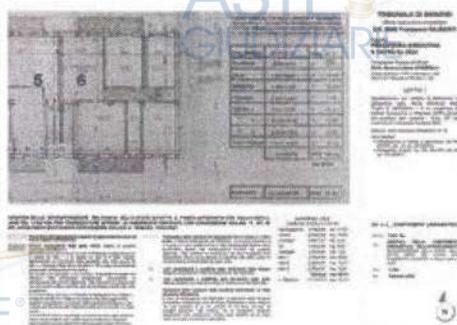
Sono state rilevate le seguenti difformità: Dal confronto tra lo stato attuale dei luoghi, documentato attraverso rilievi metrici, architettonici e fotografici, e gli elaborati grafici di riferimento, relativi al Nulla Osta n. 34/89 (per l'appartamento) e alla Concessione Edilizia n. 197/85 (per la cantina e il

Sovrapposizione fra pianta dello stato di fatto dell'appartamento e pianta approvata con Nulla Osta n. 34/89

Le difformità sono regolarizzabili mediante: A seguito dell'introduzione del DPR 380/01, le difformità riscontrate, seppur lievi, richiedono una sanatoria formale per essere regolarizzate. L'attuale normativa prevede che, anche per interventi di lieve entità, la conformità urbanistica debba essere accertata attraverso la regolarizzazione formale degli abusi edilizi, che prima non erano soggetti a tale obbligo. Pertanto, sebbene le modifiche siano da considerarsi lievi e non sostanziali rispetto al progetto originario, la normativa odierna richiede che queste vengano regolarizzate tramite la presentazione di una SCIA in sanatoria, per conformarsi pienamente alla disciplina urbanistica ed edilizia attuale.

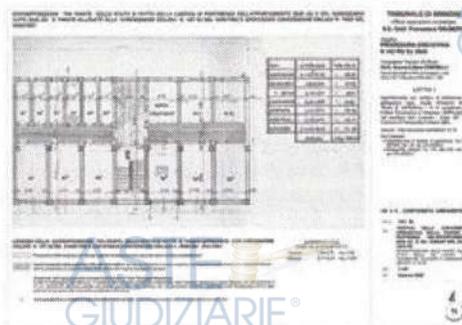
Sovrapposizione fra piante dello stato di fatto della cantina e del garage e piante allegate a Concessione Edilizia n. 197/85

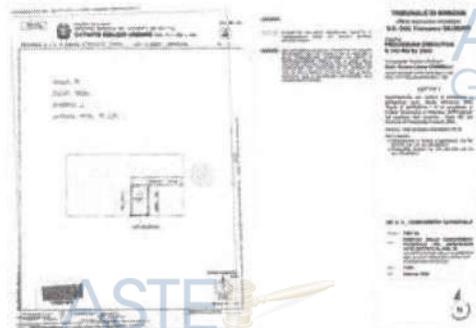
Sono state rilevate le seguenti difformità: Lievi difformità catastali, consistenti in piccoli spostamenti dei vani porta, delle finestre o delle tramezzature, riconducibili a imprecisioni nella rappresentazione grafica. Tali discrepanze, ai sensi della Circolare 2/2010 dell'Agenzia delle Entrate, non determinano una variazione né del numero dei vani né della rendita catastale e, pertanto, non rendono obbligatoria la presentazione di una variazione catastale. Tuttavia, dovendo procedere con la regolarizzazione delle difformità edilizie riscontrate, si ritiene opportuno procedere anche all'aggiornamento catastale, al fine di avere la piena corrispondenza tra lo stato di fatto delle unità immobiliari ed i relativi dati planimetrici.

Sovrapposizione fra planimetria dello stato reale del garage e planimetria catastale del 08/03/1989

Le difformità sono regolarizzabili mediante: Variazione catastale Doc. fa per aggiornamento dei sub 33 e del sub 39

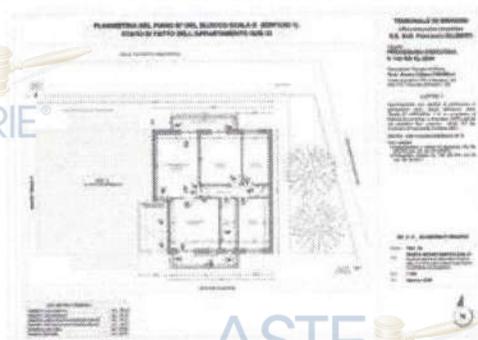
Planimetria dello stato dei luoghi dell'appartamento come da rilievo metrico architettonico

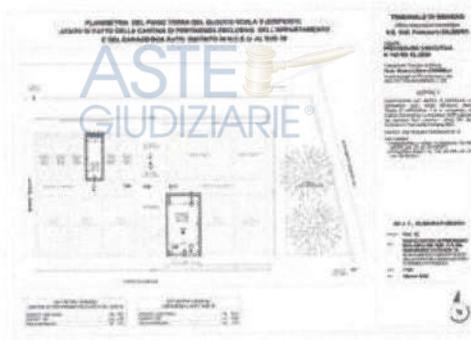
Planimetria dello stato dei luoghi della cantina di pertinenza dell'appartamento e del garage/Box auto, come da rilievo metrico architettonico
