# TRIBUNALE ORDINARIO - BRINDISI

## ESPROPRIAZIONI IMMOBILIARI

### 187/2024

## CONSULENZA ESTIMATIVA GIUDIZIARIA

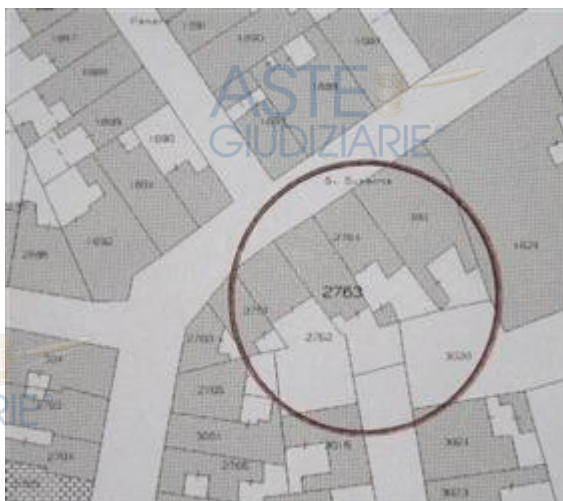
Stralcio catastale

Sono state rilevate le seguenti difformità: La planimetria catastale datata il 18 ottobre 1985 ha come differenza l'ampliamento dell'ingresso in cui risulta demolito un tramezzo e poi ora risulta un tramezzo con porta che comunica l'ingresso e la zona cottura/cucinino. Inoltre non sono riportati il ripostiglio e locale tecnico non abitabili su una parte dell'ampliamento condonato. Ai ripostiglio e locale tecnico si accedono da scala esterna ubicata in una terrazza con servitù di passaggio comunicante con l'immobile. (Allegato 4).

Le difformità sono regolarizzabili mediante: Aggiornamento planimetria catastale: €. 600,00 . Le difformità sono regolarizzabili mediante aggiornamento della planimetria catastale. Si procede all'aggiornamento catastale con pratica Docfa al Catasto. Costi di regolarizzazione: Aggiornamento planimetria catastale del foglio 132 particella 2763 subalterno 3. Resteranno a carico dell'acquirente la somma di euro 600,00 compreso iva per sanare la difformità catastale (planimetria catastale) relativa a piccole modifiche interne con spese per sanzioni, diritti di segreteria, bolli e prestazioni professionali di un tecnico abilitato. Tempi necessari per la regolarizzazione: 60 giorni.
