TRIBUNALE ORDINARIO - BRINDISI

33/2024

CONSULENZA ESTIMATIVA GIUDIZIARIA

A appartamento a BRINDISI Via Sannio 1, quartiere Commenda, della superficie commerciale di **95,14 mq** per la quota di:

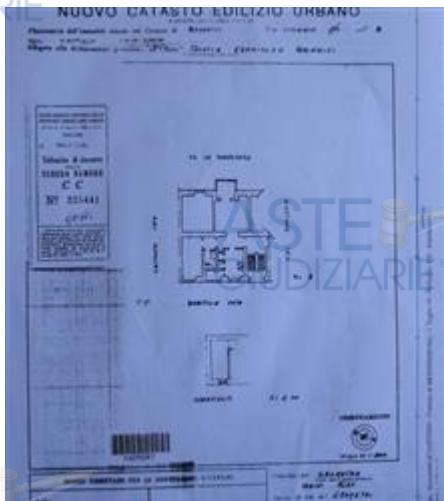
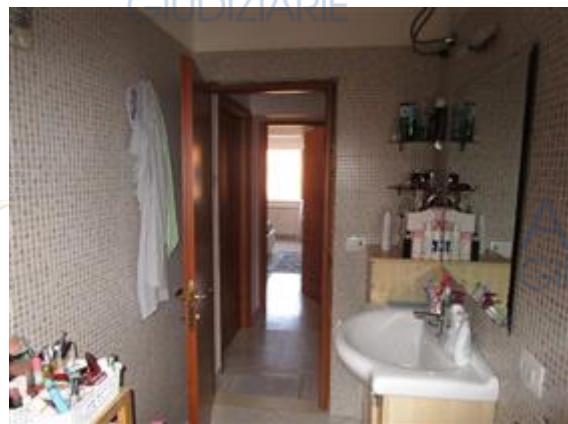
La pianta catastale n. 225441 - 1/10668 - data di presentazione 16/04/1955 - Ultima planimetria in atti risulta quasi identica alla pianta attuale con lievi differenze. Queste ultime sono il bagno attuale più grande e la cucina/pranzo non ha due ripostigli demoliti e un balconcino ora coperto che comprende il bagno ampliato e la cucina/pranzo ampliata. Le difformità sono regolarizzabili mediante: Aggiornamento della planimetria catastale.Costi di regolarizzazione: Presentazione della nuova planimetria catastale: €.100,00 - Pratica Docfa per aggiornamento planimetria catastale: €.400,00 - Totale €.500,00 Tempi necessari per la regolarizzazione: 20 giorni

- Aggiornamento planimetria catastale: €.500,00
