TRIBUNALE ORDINARIO - BRINDISI

ESPROPRIAZIONI IMMOBILIARI

37/2025

CONSULENZA ESTIMATIVA GIUDIZIARIA

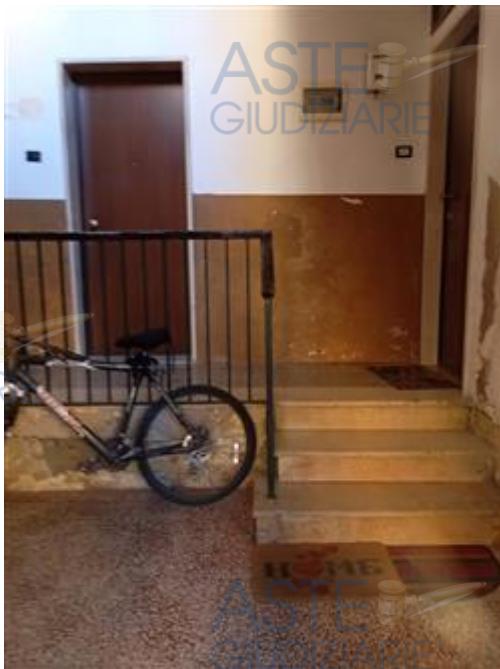
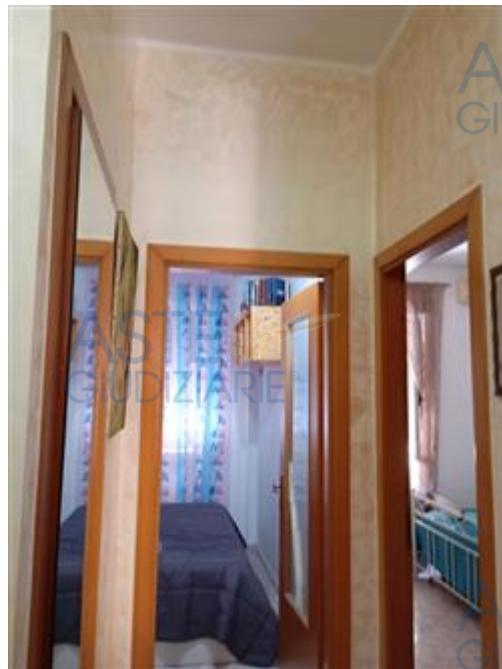
Il fabbricato di cui è parte l'appartamento è una palazzina residenziale, di tipologia economica popolare, ubicata nel quartiere Commenda, zona semicentrale dell'abitato di Brindisi, posta tra due assi principali di Viale Aldo Moro e Via Commenda, ubicazione molto vicina al centro e agli assi principali ma al contempo in posizione intermedia rispetto agli agenti di disturbo riferibili al traffico cittadino costituiscono un punto di forza dell'immobile. Nelle immediate vicinanze c'è un complesso parrocchiale ed a circa cento metri dall'alloggio c'è l'ingresso del parco cittadino Di Giulio. Il quartiere è ben servito esendoci numerose attività commerciali ed istituti scolastici di ogni ordine e grado. Il fabbricato è stato realizzato tra il 1956 e il 1963 dall'Ente Lavoro Profughi e desti

La palazzina si sviluppa su quattro piani fuori terra di cui il primo rialzato, ha una conformazione a C con due ingressi ed altrerranti vano scala, ognuno dei quali serve tre alloggi per piano per un totale di 24 alloggi. Entrambi gli accessi si aprono direttamente sul marciapiede posto lungo la strada carrabile. Gli alloggi sono serviti da alcuni balconi posti sui due prospetti principali. Lungo le strade intorno agli edifici vi sono parcheggi pubblici.

Il vano scala comune presenta le caratteristiche originarie ed uno scarso stato conservativo e manutentivo e, con riguardo le barriere architettoniche, è privo di ascensore e di servoscala. I prospetti della palazzina presentano i caratteri storicizzati e di mancata manutenzione ordinaria e straordinaria, intesa quale integrale e unitaria.

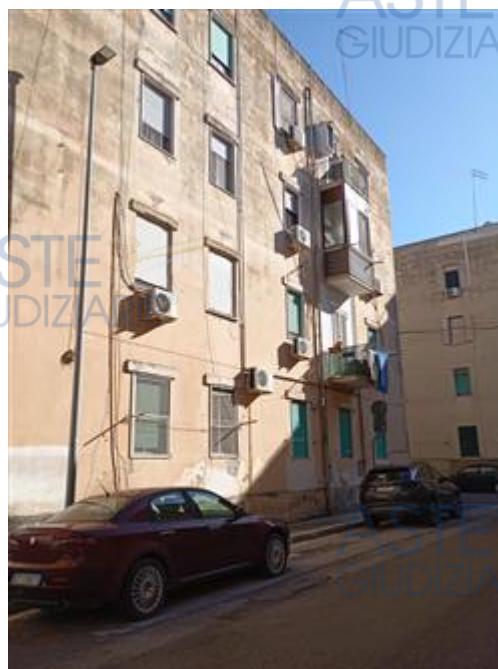
L'unità immobiliare oggetto di valutazione è posta al piano primo, interno 6, scala A, ha un'altezza interna di 3,06.
