## TRIBUNALE DI BRESCIA

## CONCORDATO PREVENTIVO N. 13/2022

## CONSIDERAZIONI IN MERITO AI BENI IMMOBILI

### **A - CAPANNONE PRODUTTIVO CON UFFICI E APPARTAMENTO CUSTODE SITO IN VIA FUSLINE 36 A PALAZZOLO SULL'OGLIO (foglio 30 mapp. 103 sub 14 e 15)**

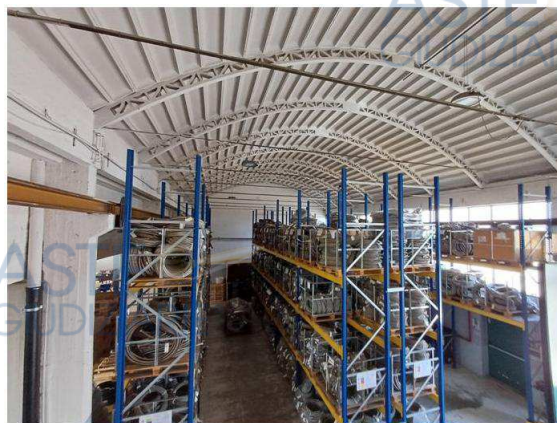
Il capannone produttivo ha accesso carraio e pedonale su via Fusline ed è costituito da n. 2 campate con copertura a volta con manto in lastre ondulate di eternit contenente amianto.

Le finiture interne sono caratterizzate da pavimento in battuto di cemento, impianto elettrico e soffitto a volta.

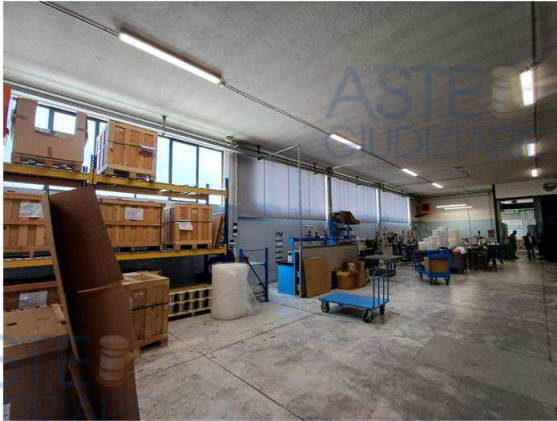
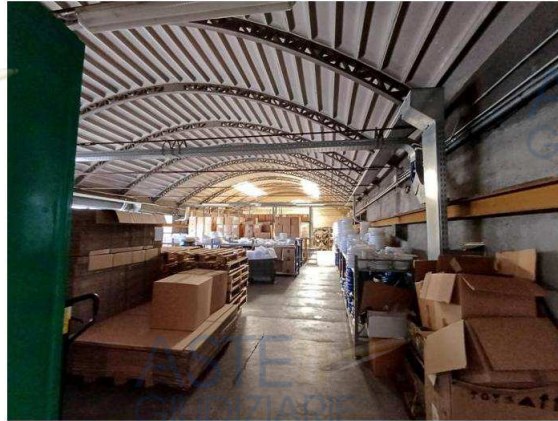
La superficie complessiva del capannone è pari a circa mq 5.700 (letta in scala sulle planimetrie catastali) suddivisa in:

- sub 15 circa mq 1.390 a piano terra adibiti a reparti produttivi;
- sub 15 circa mq 1.040 al piano primo adibiti a magazzino e deposito accessibili mediante scale interne e montacarichi.

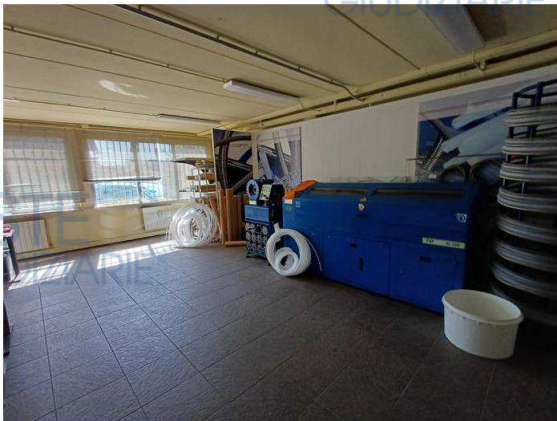
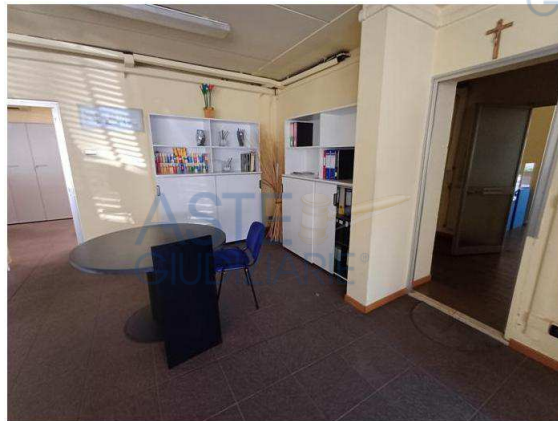
- sub 15: uffici, centrale termica e locale esposizione di circa mq 320  
caratterizzati da pavimenti in ceramica;

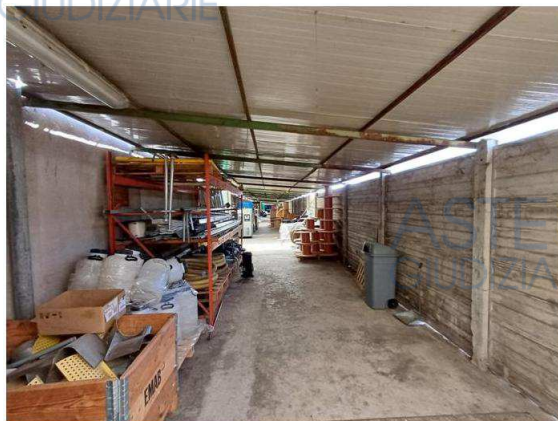
- sub 15: cortile coperto in lato sud di circa mq 320;

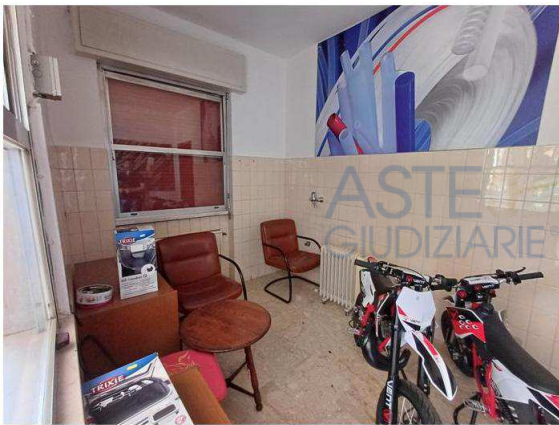
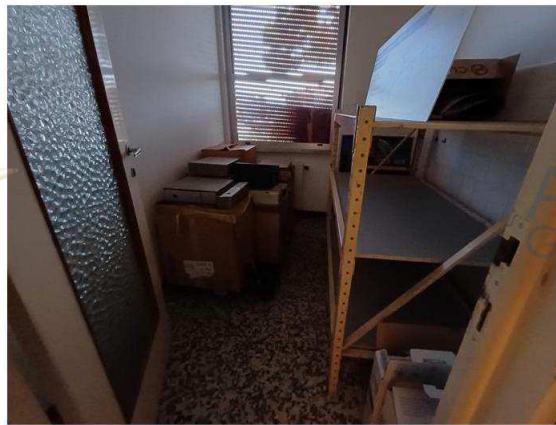
- sub 14: appartamento custode suddiviso al piano terra (circa mq 20), al piano primo (circa mq 75), terrazza al piano primo (circa mq 35) e piano interrato (circa mq 35); la superficie commerciale attribuita all'appartamento è quindi pari a circa mq 115 considerando 1/3 la superficie della terrazza e della cantina al piano interrato; le finiture interne sono caratterizzate da pavimenti in marmette e serramenti interni in legno e vetro;

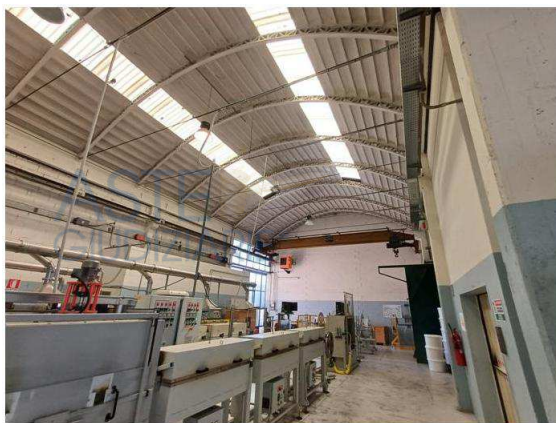
- sub 15: carroponte con capacità 4 ton.
