TRIBUNALE DI BRESCIA

CONCORDATO PREVENTIVO N. 13/2022

**CONFORMITÀ IMMOBILI IN VIA GOLGI 11, 13 A
PALAZZOLO SULL'OGLIO (BS)**

Brescia 24.03.2026

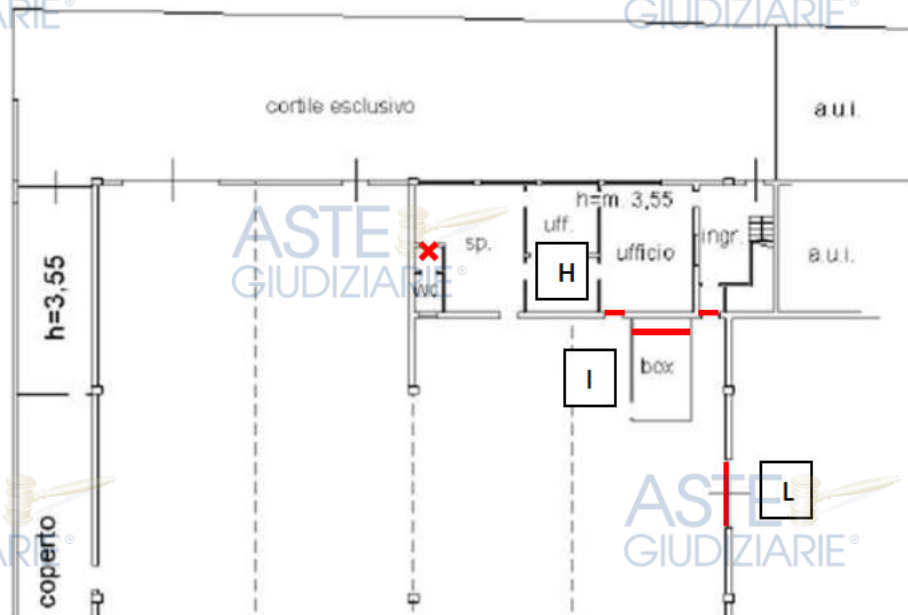
- subalterno 14:

H - al piano terra è diversa la distribuzione interna di alcune tramezze così rispetto a quanto indicato nella planimetria catastale; sono state chiuse anche

n. 2 aperture che mettevano in comunicazione gli ambienti adibiti ad uffici - ingresso con il capannone;

I - è diversa la posizione - la dimensione del box;

L - al piano terra è stata chiusa l'apertura indicata in planimetria che conduce al confinante subalterno 13;

M - è stata realizzata una tettoia esterna in aderenza al capannone;

N - sulla recinzione in lato ovest è presente un cancello;

O - in lato ovest è presente la cabina del metano;

- **conformità catastale**: lo stato di fatto dei subalterni 7, 13 e 14 **non è pienamente conforme** alle ultime planimetrie catastali presente in Catasto; si tratta per lo più di difformità inerenti a partizioni interne, alla scala interna e alla tettoia esterna.
