### RAPPORTO DI VALUTAZIONE

Esecuzione Immobiliare n. 127/2024

#### LOTTO NR. 1

Villa Bifamiliare con giardino, pertinenze e box auto.

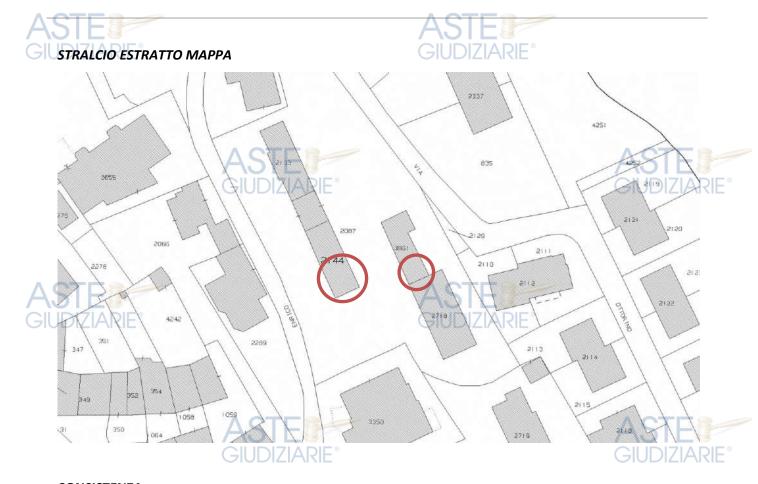
Dall'estratto mappa catastale si rileva che la villa bifamiliare sorge sul mappale 2144 confinante il mappale 2133 e il mappale 2087 (aree esclusive e strada). Il Garage sorge sul mappale 3661 confinante il mappale 2718 e il mappale 2087

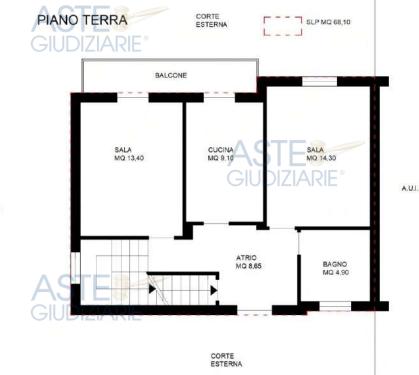
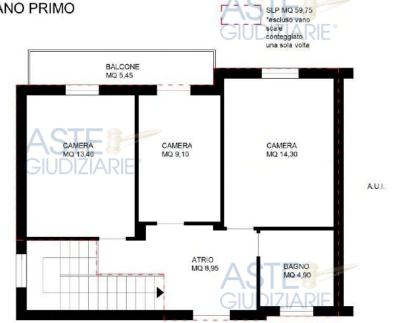
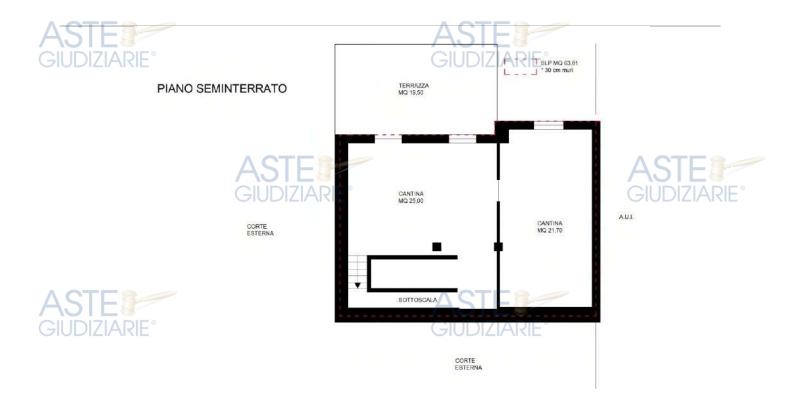
## RILIEVO METRICO DI MASSIMA

Per la villa bifamiliare di cui al mappale 2144 sub .1 graffato 2087 sub. 5 queste le consistenze rilevate:

- PIANO TERRA SLP MQ 68,10
- PIANO PRIMO SLP (esclusa scala conteggiata una sola volta al piano terra) MQ 59,75
- PIANO SEMINTERRATO SLP MQ 63,81
- BALCONE PIANO TERRA MQ 5,45
- BALCONE PIANO PRIMO MQ 5,45
- TERRAZZA PIANO SEMINTERRATO MQ 19,50

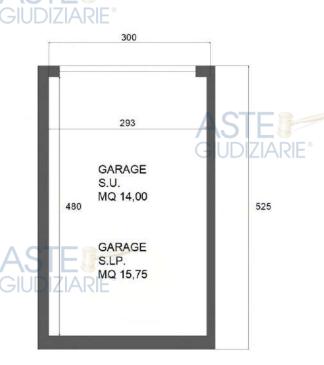
**GARAGE**

Per il garage di cui al mappale 3661 sub .5 queste le consistenze rilevate:

GARAGE SLP MQ 15,75

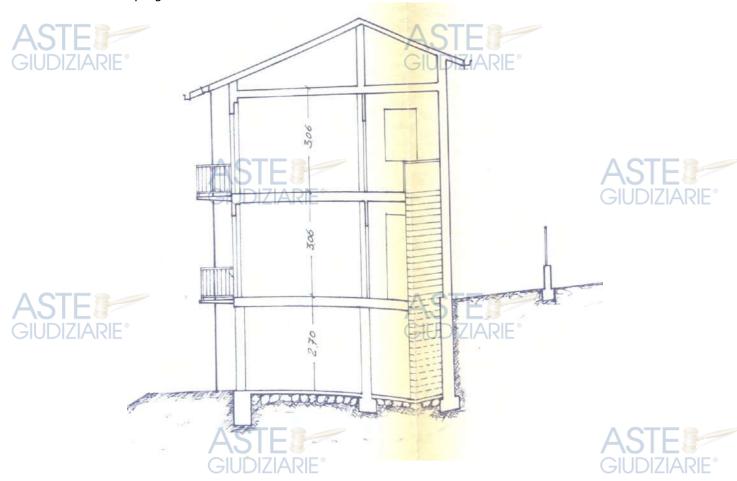
STRALCIO TAV. progetto P.E. 138-1964

Dalla tavola di progetto P.E. 138-1964 risultano le seguenti altezze:

Le altezze denunciate sono comprensive del solaio (non quotato). Si rileva quindi, nei limiti delle tolleranze costruttive e della possibilità di accertamento, la congruità della verifica delle altezze del piano terra e primo, mentre l'altezza del piano seminterrato (denunciata in cm 270 con lo spessore solaio, quindi al netto del solaio cm 240/245) risulta difforme rispetto la circa rilevata altezza di cm 258, differenza di quota probabilmente dovuta alla mancata realizzazione del pavimento finito e nel caso da realizzare.

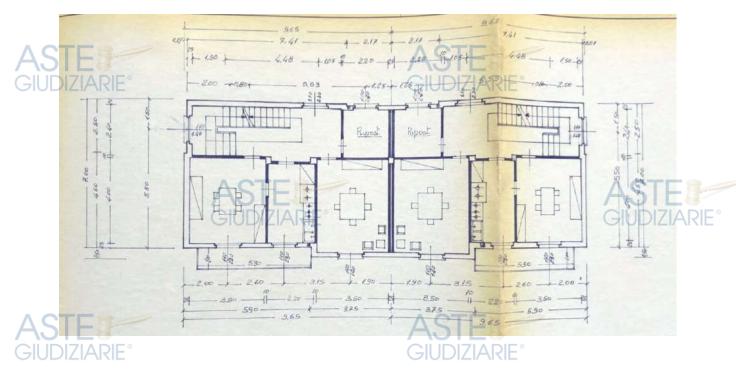
STRALCIO TAV. progetto P.E. 138-1964 – pianta piano terra.

Si rilevano inoltre le irregolarità dimensionali dei locali e tramezzature interne, ad esempio le stanze denunciate con larghezza metri 3,50 (sala-studio al pian terreno / n. 2 camere al piano primo) e metri 2,20

(cucina al piano terra e camera al piano primo) risultano difformi in quanto nello stato dei luoghi di metri 3,20-3,25 le prime e di metri 2,40-2,45 le seconde.

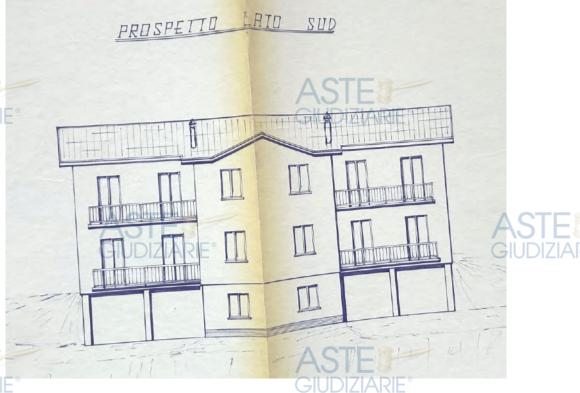
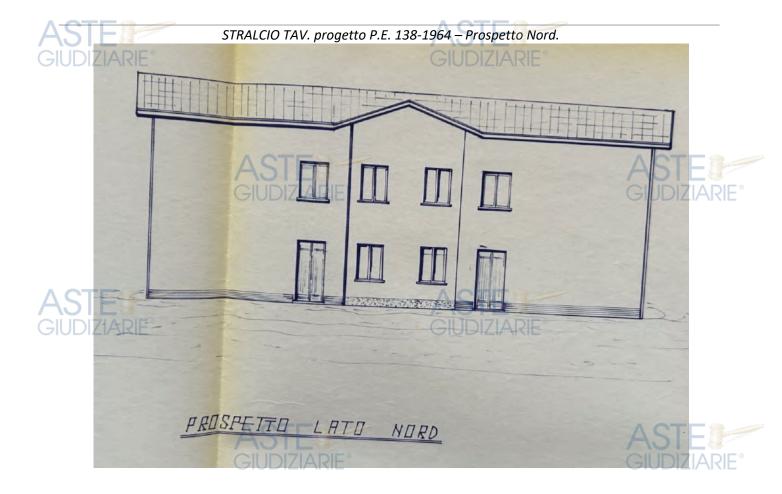
La Concessione Edilizia N. 34/1996 concerne la realizzazione di muretti di contenimento terreni, della terrazza al piano seminterrato, della chiusura del porticato al piano seminterrato, della modifica di alcune aperture finestrate dei prospetti, della realizzazione della tettoia di ingresso.

Dai sopralluoghi si è verificata la modifica delle finestre sui prospetti, la realizzazione della terrazza e portico sottostante al piano seminterrato, la formazione della tettoia sulla facciata di ingresso. I muretti e percorsi pedonali risultano invece difformi rispetto al disegno di progetto, sono stati realizzati con diverse traiettorie, per quanto concerne i muretti di contenimento inoltre è stato impossibile verificarne la correttezza in quanto la troppa vegetazione crescente e il pendio scosceso del terreno non hanno acconsentito alla verifica puntuale (stesso discorso vale per la C.E. 69/1998 realizzazione muro di contenimento).

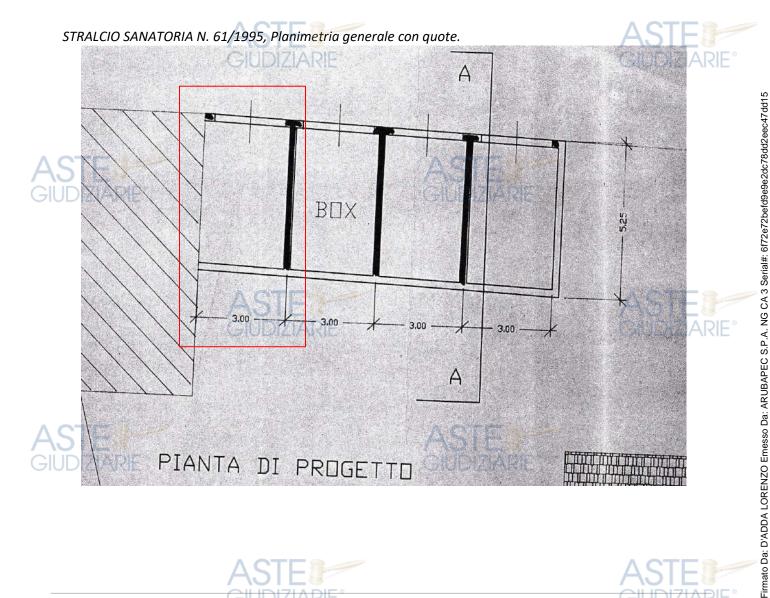
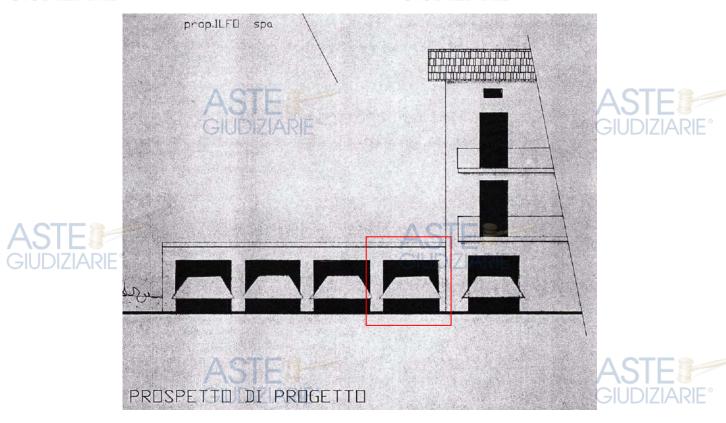
Dai disegni della sanatoria si rilevano le quote dimensionali dei box di Slp mq 15,75 (m 5,25 x m 3 - misure lorde confermabili anche dal Ctu in sede di sopralluogo con il beneficio delle tolleranze costruttive e per quanto potuto verificare). Il prospetto invece manca di quotature e non è stata resa disponibile la sezione A. Viene evidente che oggi la copertura è costituita da struttura leggera in ferro con onduline in vetroresina, in verità la sanatoria edile richiedeva la realizzazione di manto di copertura in coppi e questo determina un'irregolarità edilizia.

Dall'analisi della documentazione edilizia e dal confronto con lo stato dei luoghi (vedasi rilievo fotografico allegato) gli immobili oggetto di stima versano in irregolarità edilizia, si necessita di operare una sanatoria edilizia o uniformare i luoghi ai titoli autorizzati.

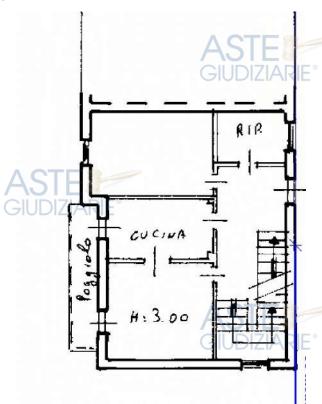
#### STRALCIO PLANIMETRIA CATASTALE PIANO TERRA

Vi è un errore di quotatura altezza, h 3.00 contrariamente a h 2.80 circa rilevato sui luoghi. Vi sono inoltre leggere difformità della rappresentazione delle tramezze.

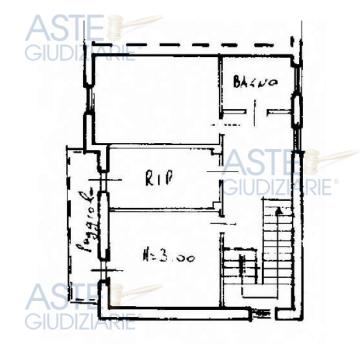
#### STRALCIO PLANIMETRIA CATASTALE PIANO PRIMO

Vi è un errore di quotatura altezza, h 3.00 contrariamente a h 2.80 circa rilevato sui luoghi. Vi sono inoltre leggere difformità della rappresentazione delle tramezze.

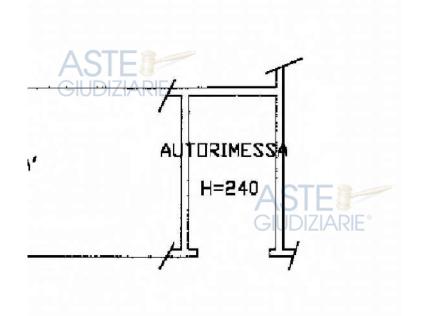
#### STRALCIO PLANIMETRIA CATASTALE PIANO TERRA

Non si rilevano sostanziali difformità, tuttavia non è stato possibile verificare l'altezza media indicata in cm 240.
