TRIBUNALE DI BRESCIA  
Ufficio Esecuzioni Immobiliari

**Oggetto:** Elaborato peritale

**Estremi:** procedura esecutiva immobiliare n. 141/2025

**RELAZIONE DI CONSULENZA TECNICA D'UFFICIO**

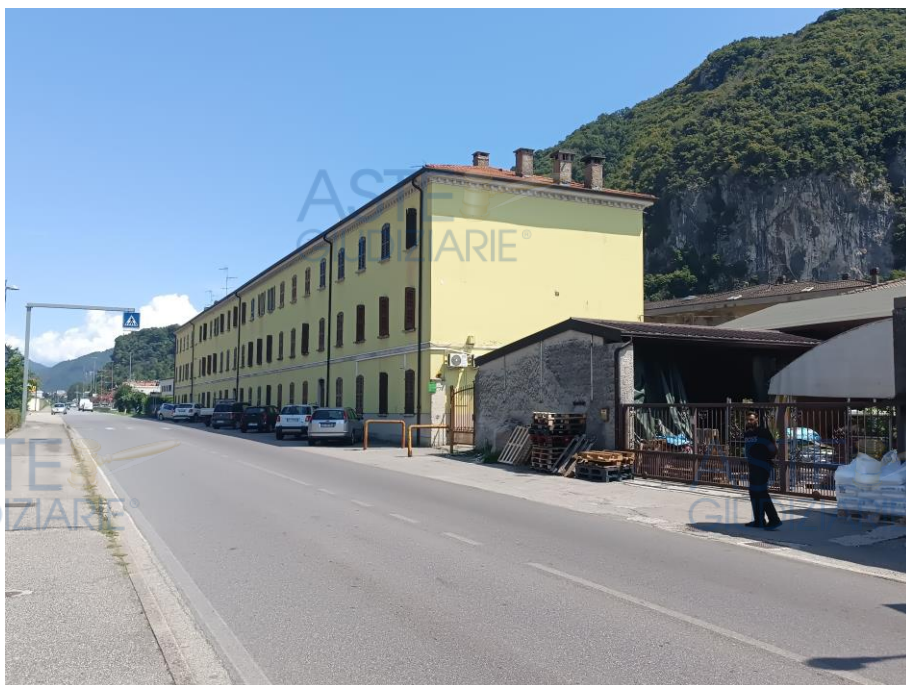
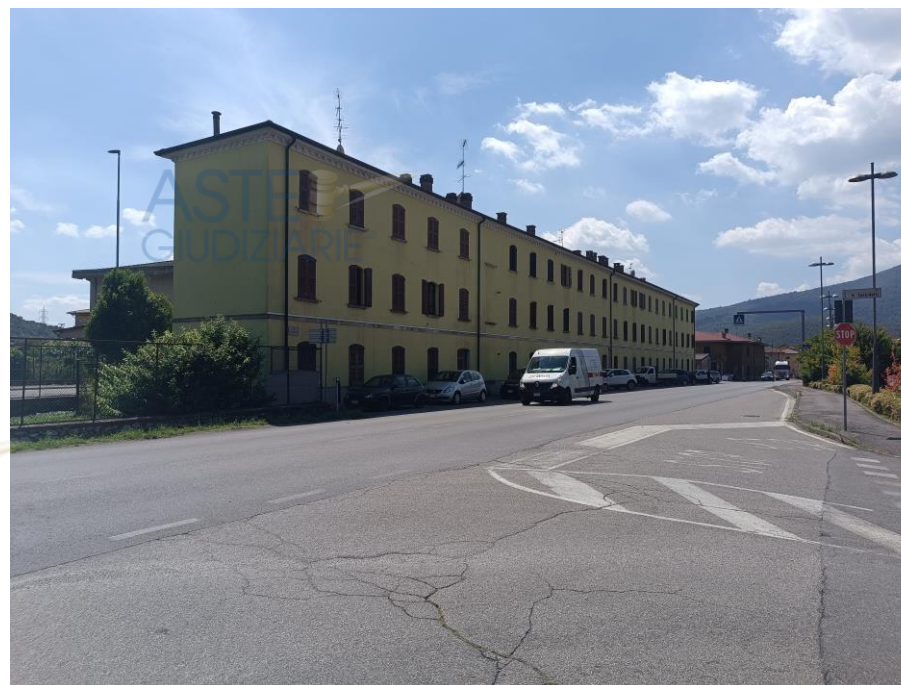
IMMAGINI DELLO STABILE RIPRESO DALLA VIA PUBBLICA, OVVERO DA VIA ZANARDELLI

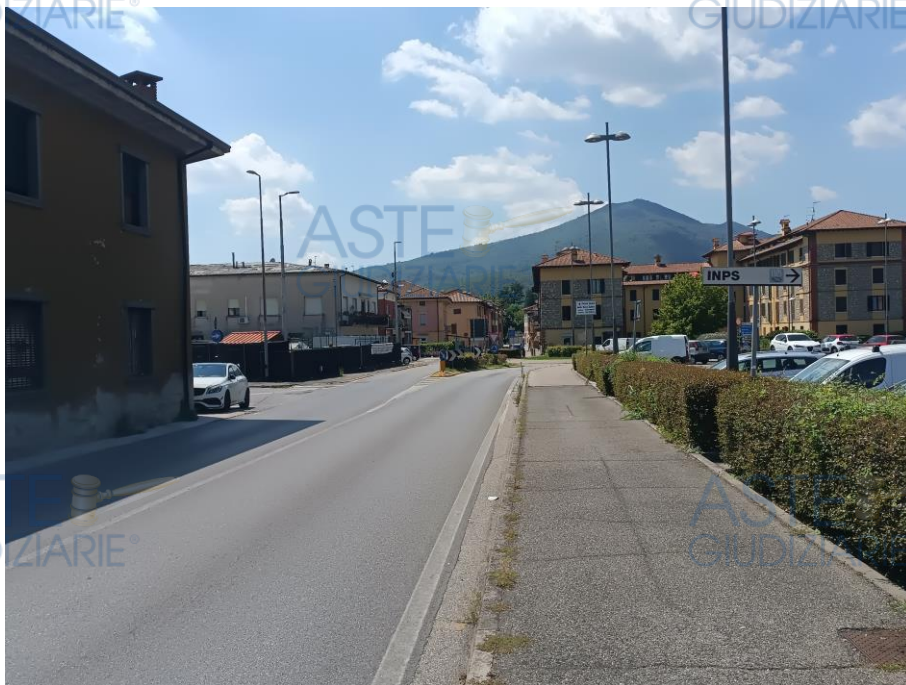
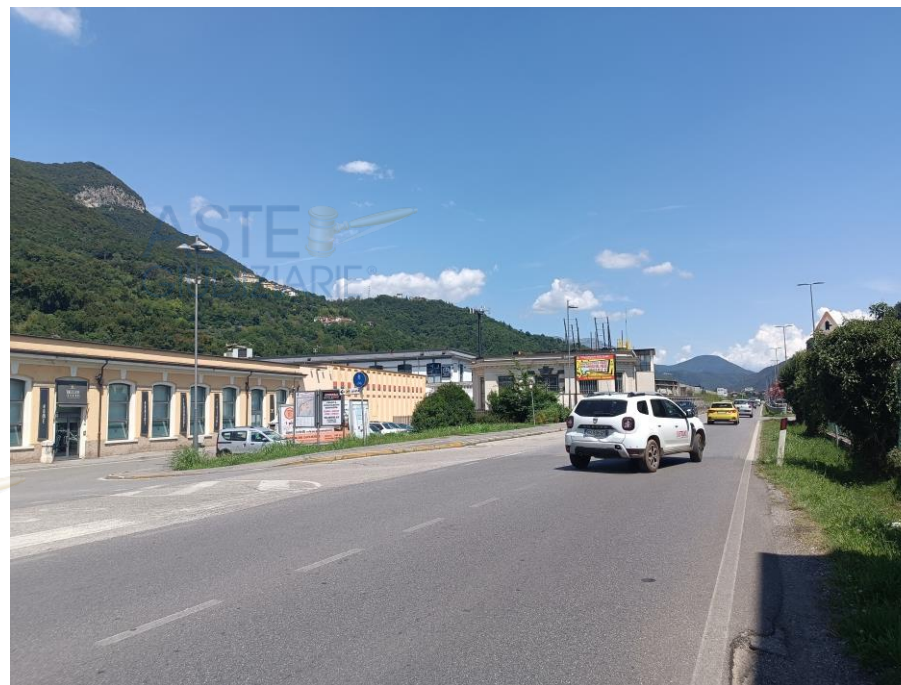
IMMAGINI DI VIA ZANARDELLI: A SINISTRA SI NOTA IN LONTANANZA L'INIZIO DEL NUCLEO STORICO; A DESTRA, VERSO EST, LA DIREZIONE CHE PORTA VERSO SALO'

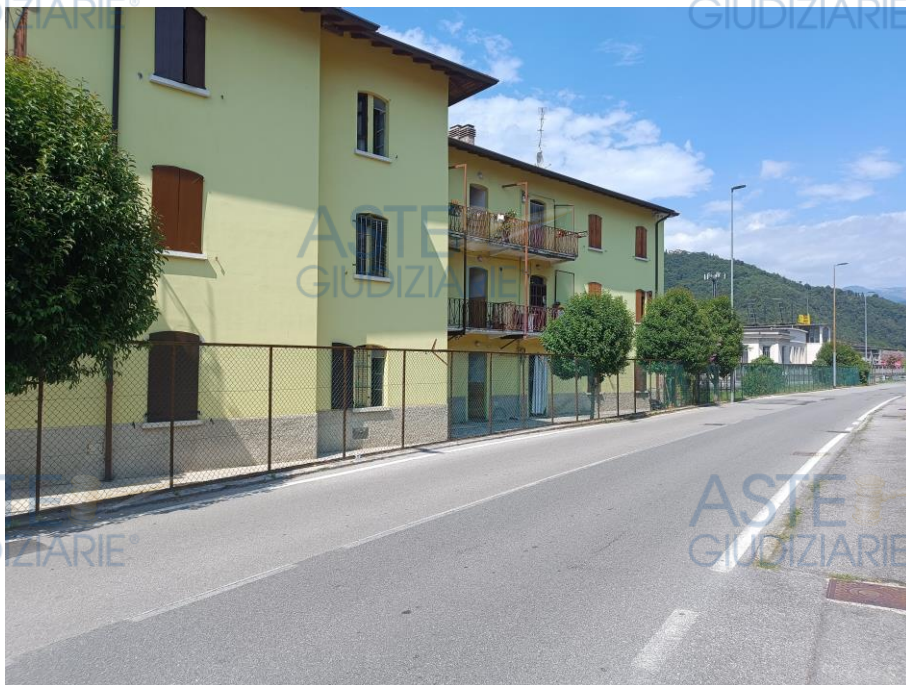
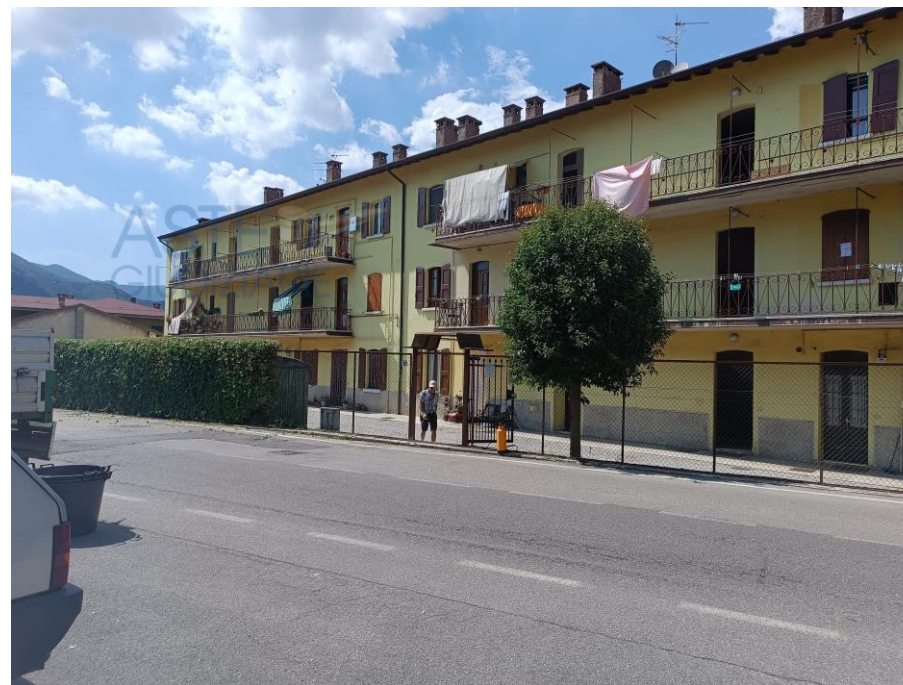
IMMAGINI DELLA FACCIATA SECONDARIA DEL COMPLESSO CONDOMINIALE RIPRESO DA VIA DON MILANI

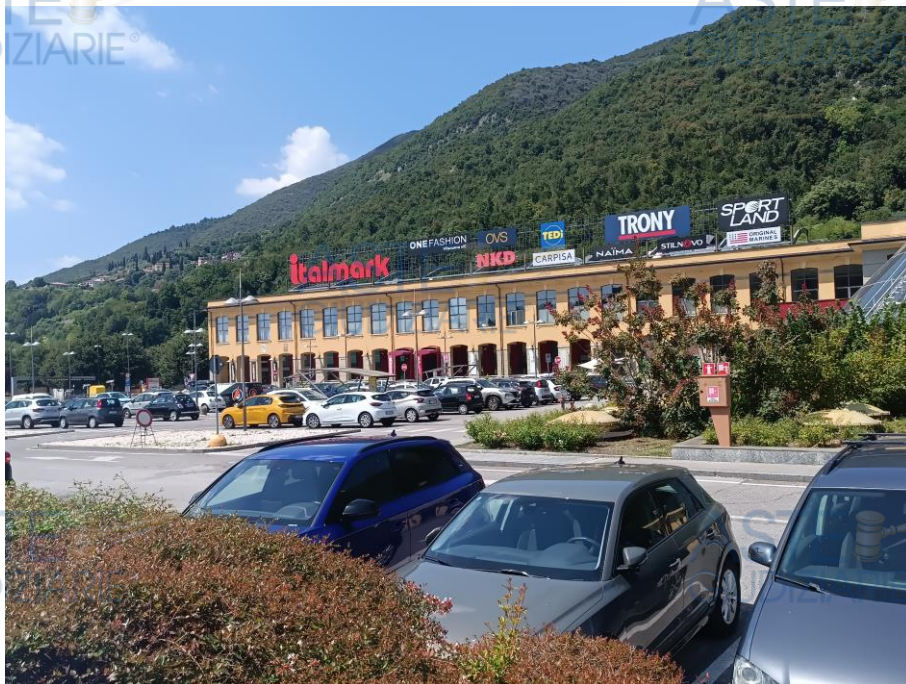
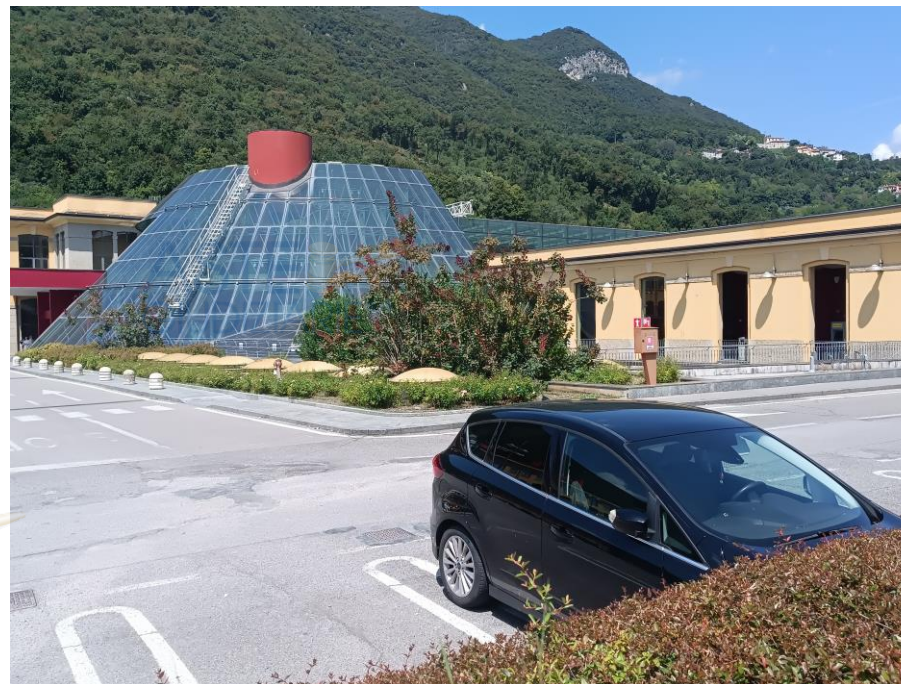
IMMAGINE DEL CENTRO COMMERCIALE/DIREZIONALE COLLOCATO FRONTALMENTE ALL'EDIFICIO OGGETTO DI STIMA, A NORD DI VIA ZANARDELLI. L'ATTUALE CONFORMAZIONE DERIVA DALLA TRASFORMAZIONE DELLA SEDE DEL COTONIFICIO BRESCIANO OTTOLINI.

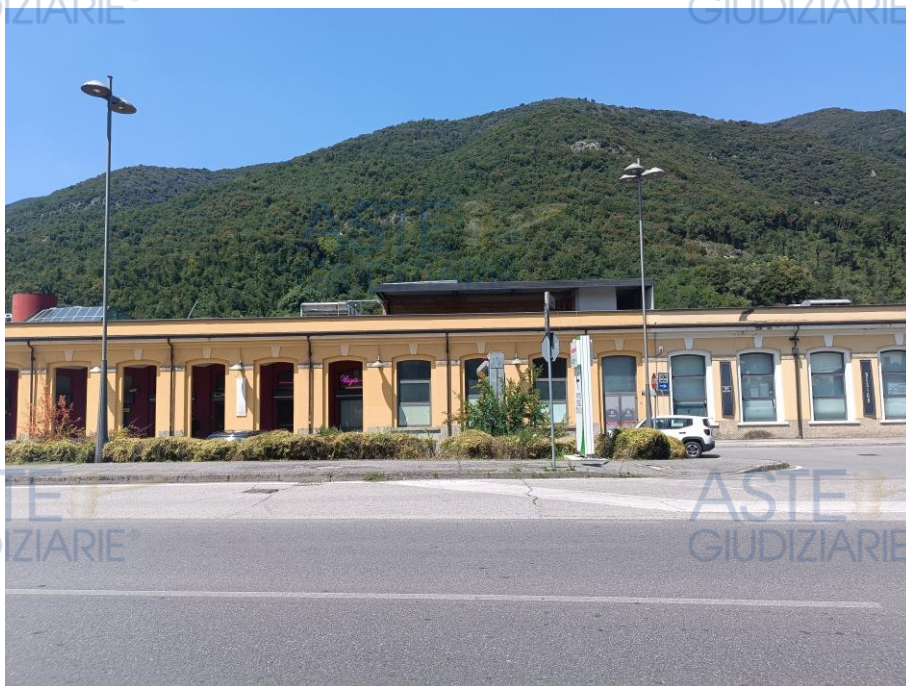
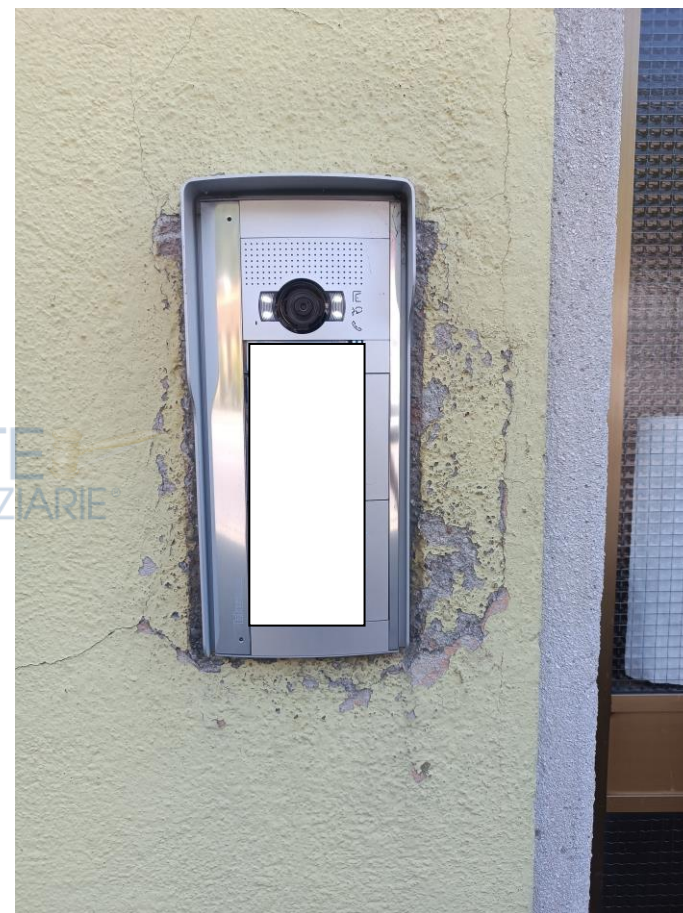
A SINISTRA: SCORCIO DELLA PARTE DELL'EX COTONIFICIO DESTINATA A UFFICI E SERVIZI; A DESTRA IL CITOFONO ALL'INGRESSO DEL CIVICO IN CUI SI TROVA L'UNITA' IMMOBILIARE OGGETTO DI STIMA

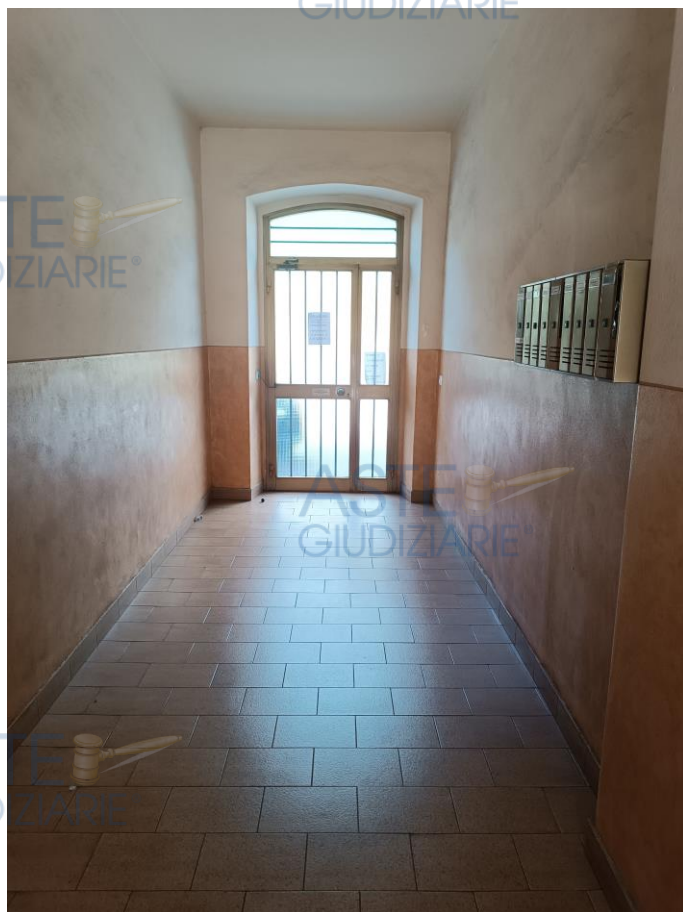
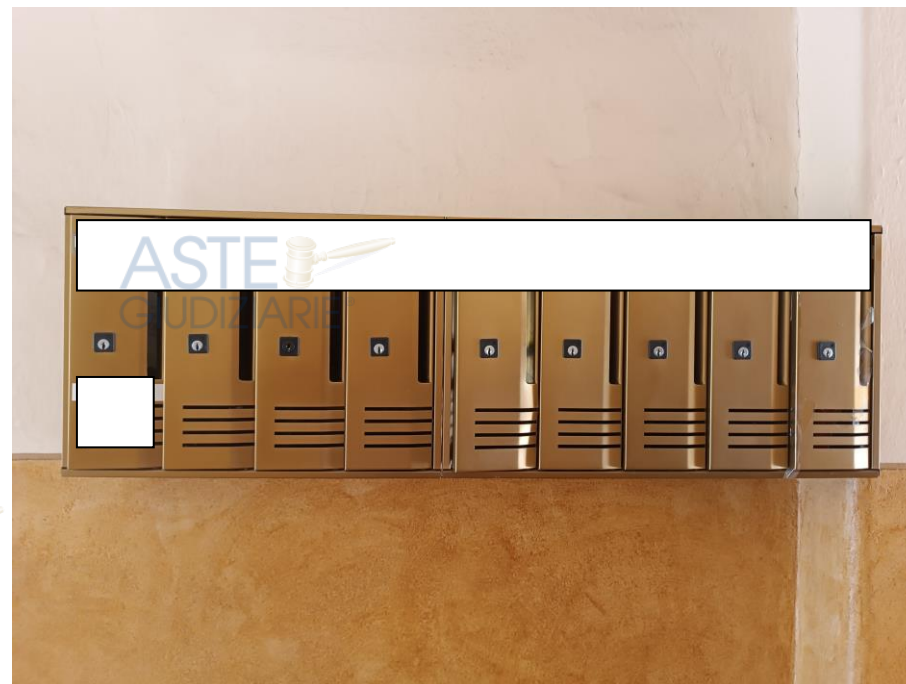
IMMAGINI DELL'INGRESSO COMUNE AL PIANO TERRA DEL CIVICO 96

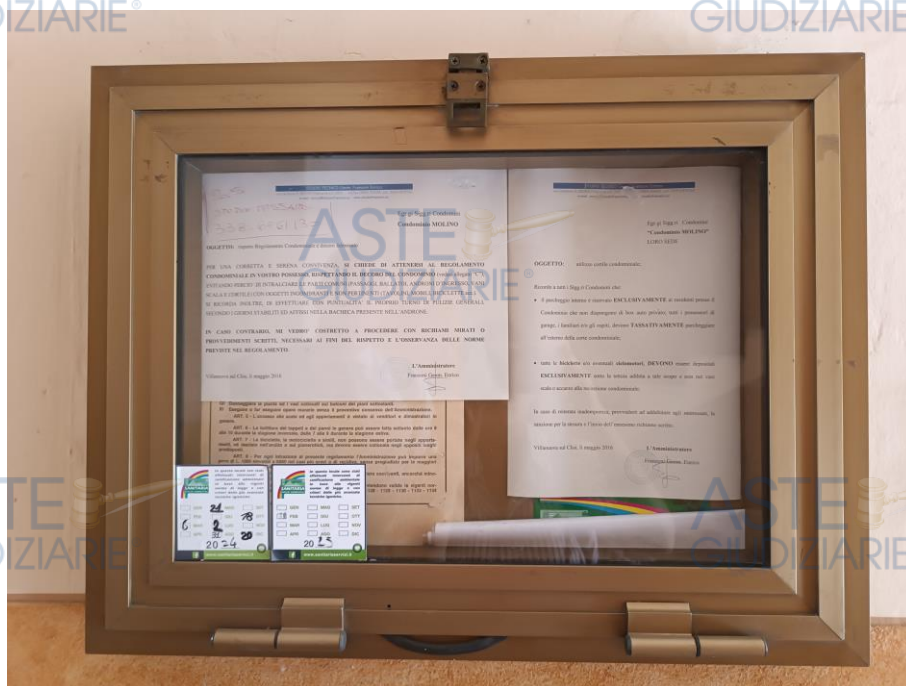
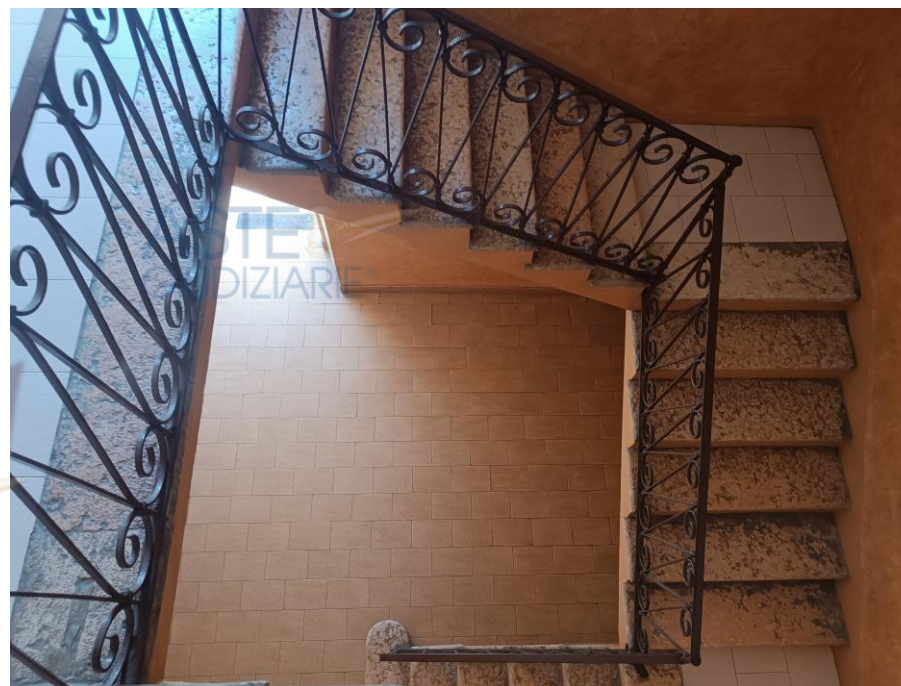
ALTRE IMMAGINI DEL VANO SCALE COMUNE: LA BACHECA DEGLI AVVISI E LA PRIMA RAMPA DI SCALE VISTA DAL PIANO PRIMO

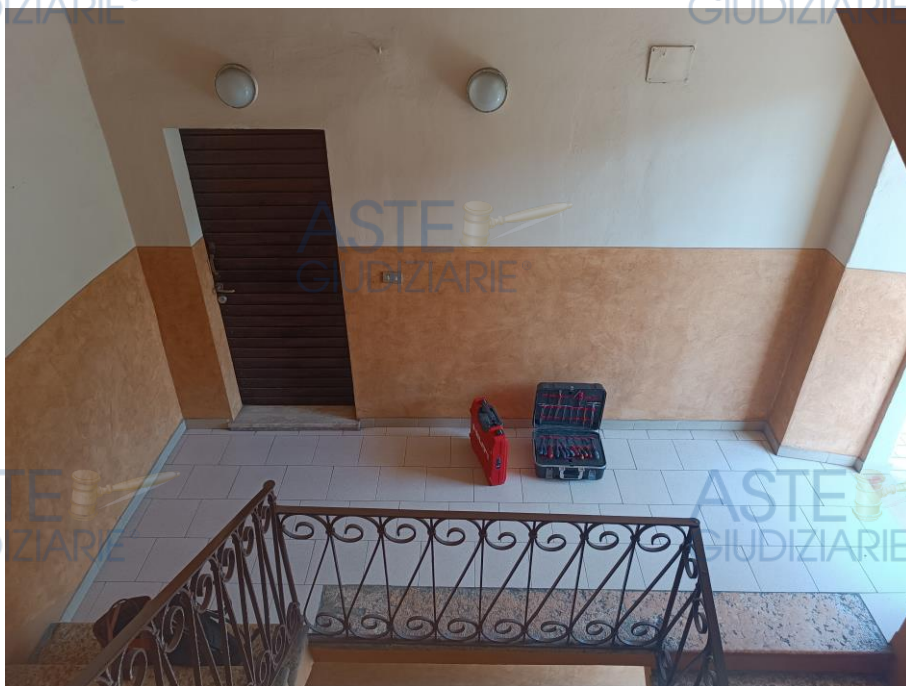
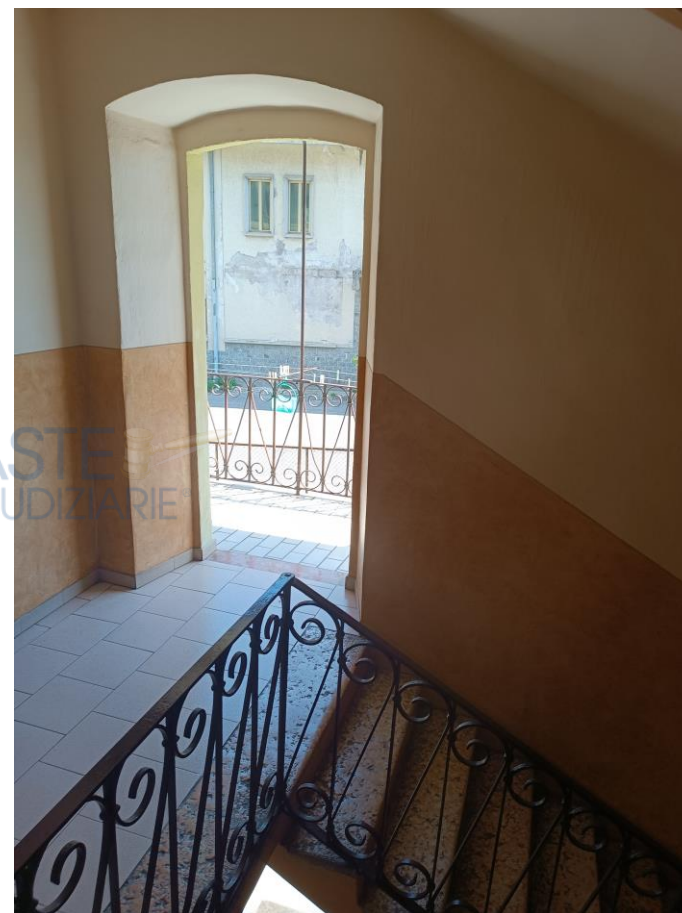
APPRODO DELLA SCALA COMUNE: IL CORRIDOIO ESTERNO AL PIANO PRIMO, CHE CONDUCE ALL'INGRESSO DELL'APPARTAMENTO; A DESTRA IL VARCO CHE CONDUCE AL BALLATOIO COMUNE AL PIANO

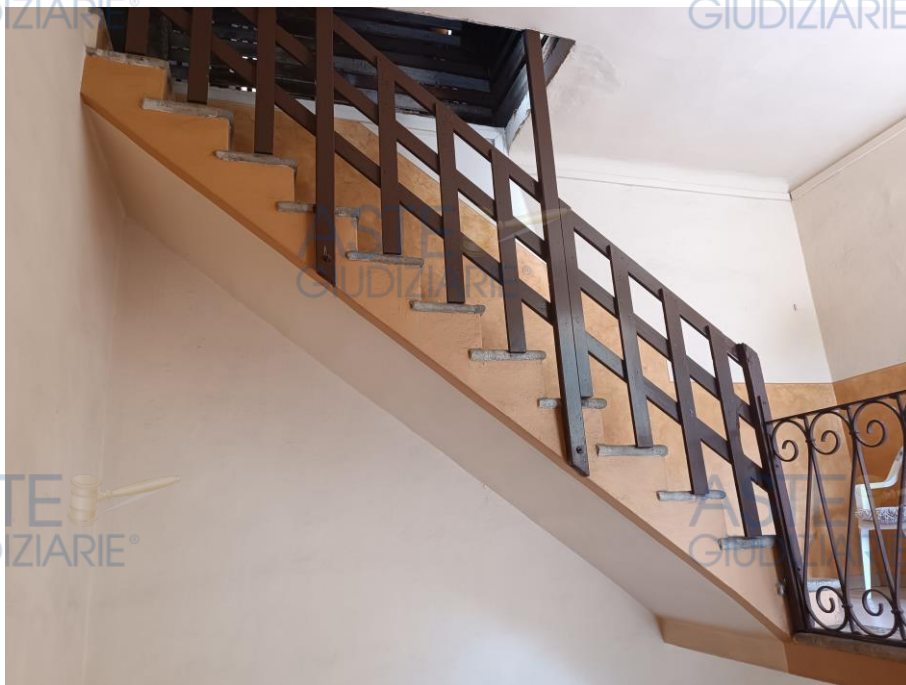
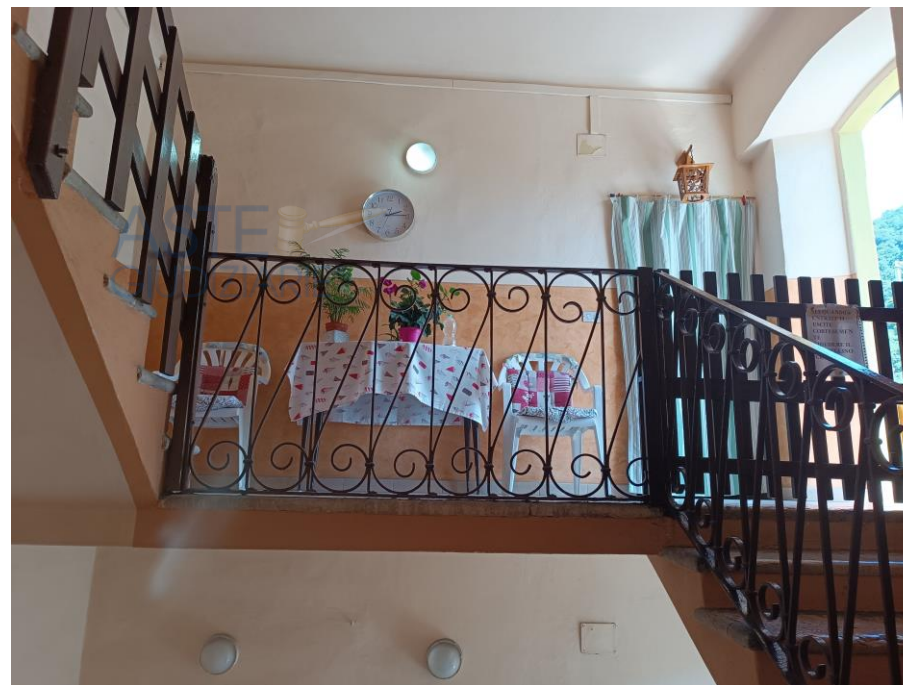
LA SCALA CHE CONDUCE AL SOTTOTETTO, CON PARAPETTO IN LEGNO; A DESTRA IL BALLATOIO DI APPRODO ALL'ULTIMO PIANO DESTINATO A RESIDENZIALE

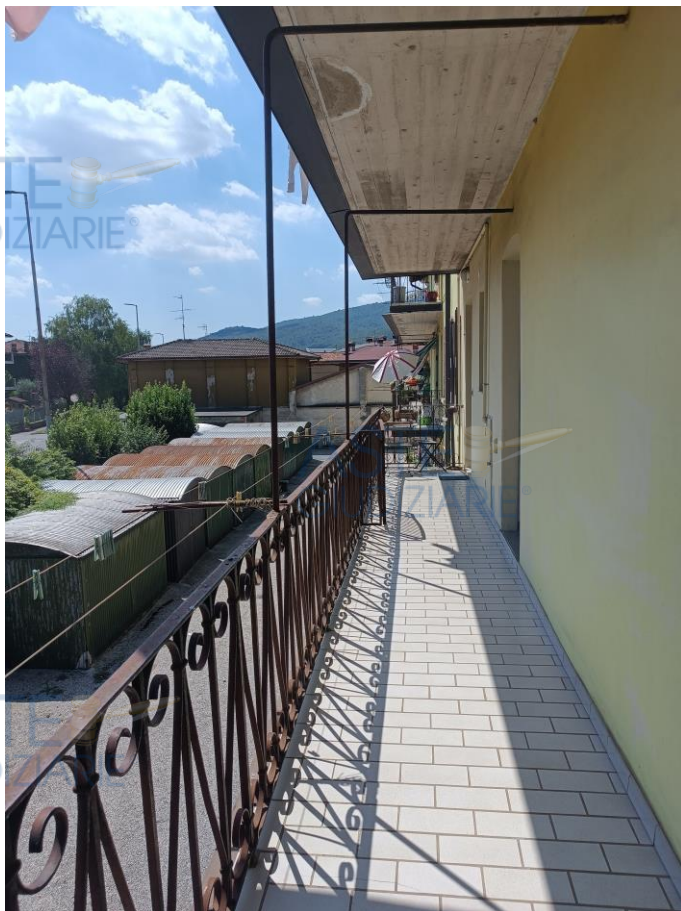
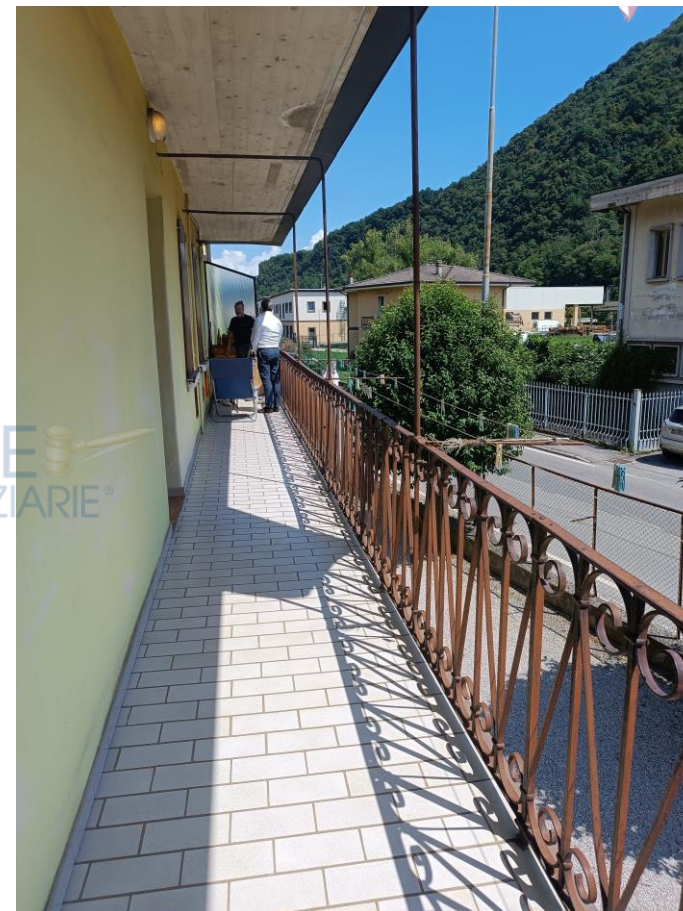
IMMAGINI DEL BALLATOIO COMUNE AL PIANO PRIMO

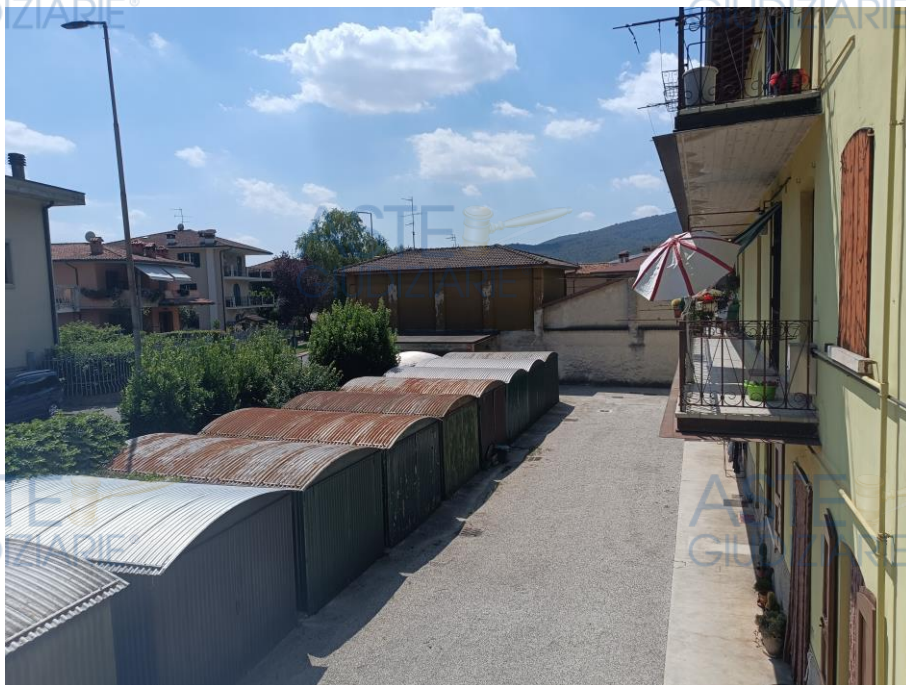
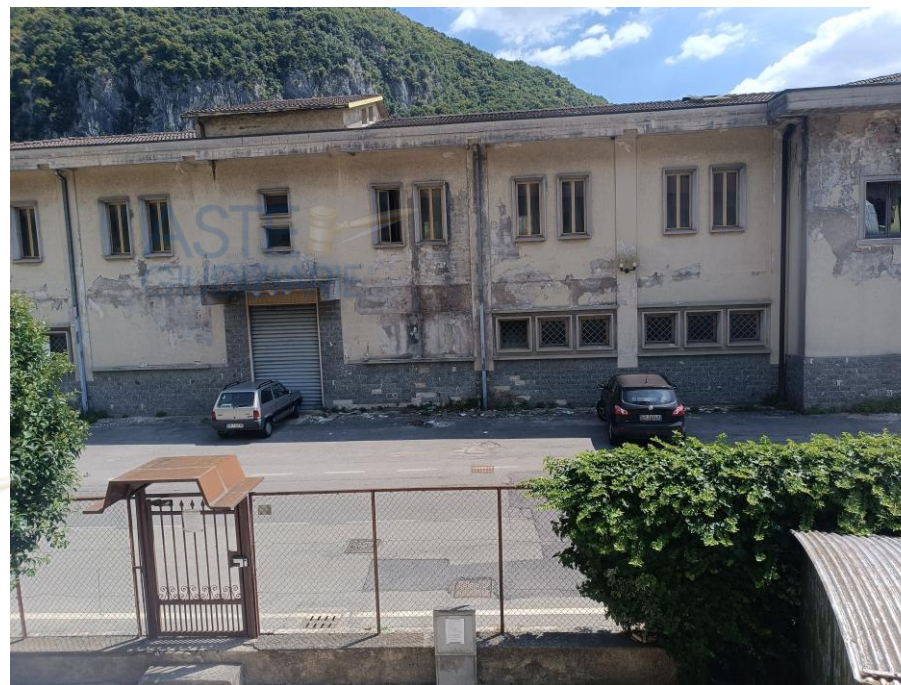
A SINISTRA: IMMAGINI DELLE AUTORIMESSE IN LAMIERA, VISTE DAL BALLATOIO DEL PIANO PRIMO. A DESTRA: IMMAGINE DEL CANCELLO PEDONALE DA VIA DON MILANI

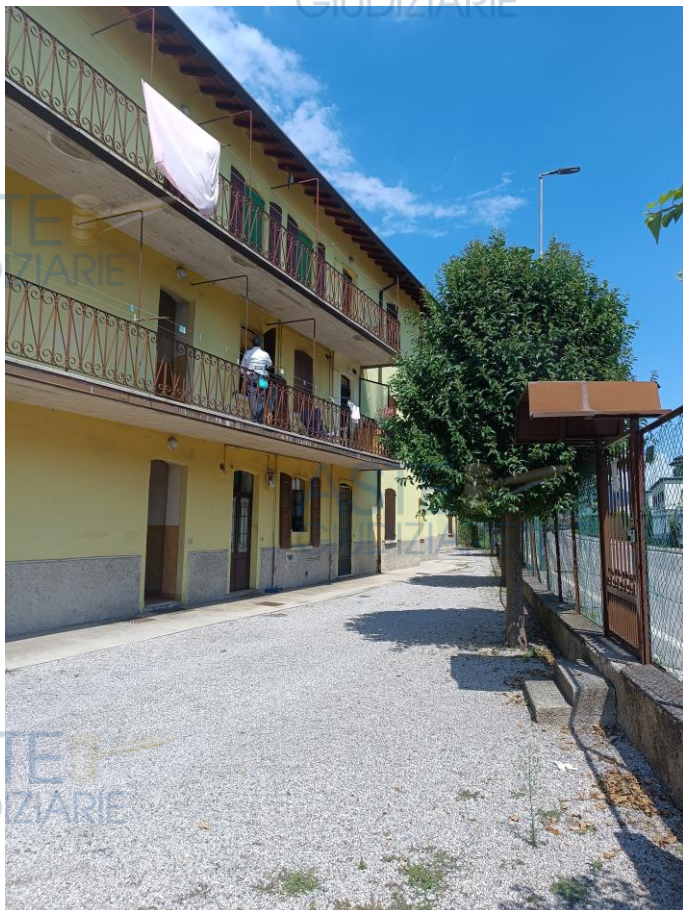
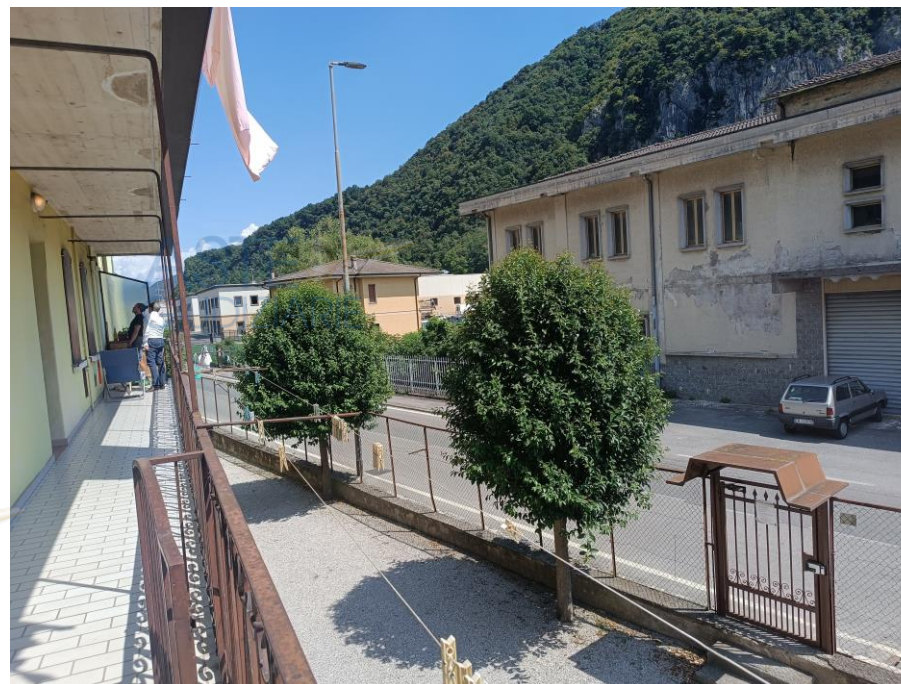
A SINISTRA: SCORCIO DELLA FACCIATA SECONDARIA, SU CORTILE INTERNO, CON DETTAGLIO DEL BALLATOIO AL PIANO PRIMO; A DESTRA: SCATTO RIPRESO DAL BALLATOIO DEL PIANO PRIMO, CON SCORCIO SU CORTILE E VIA DON MILANI

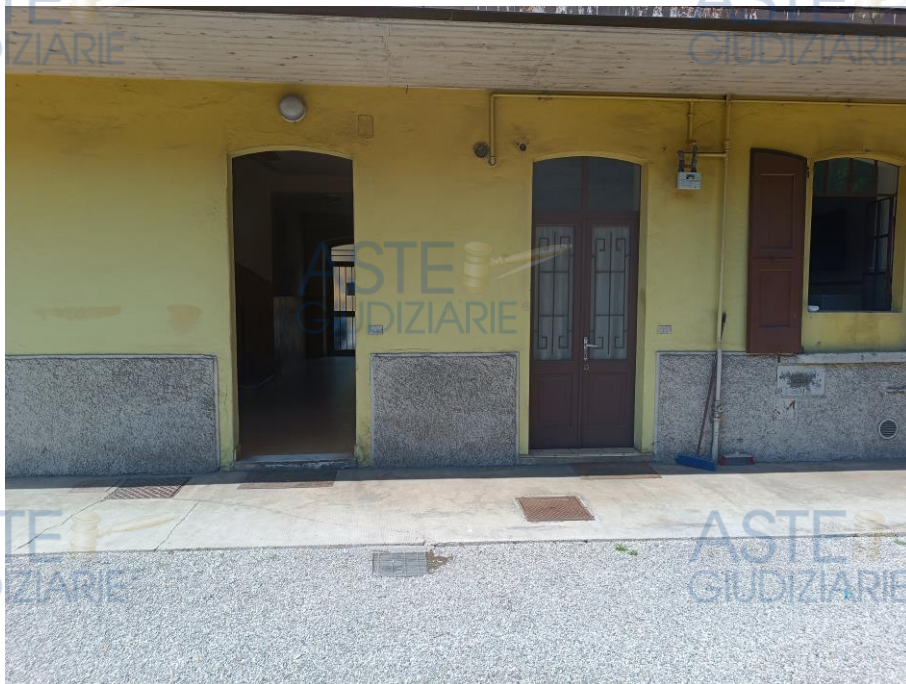
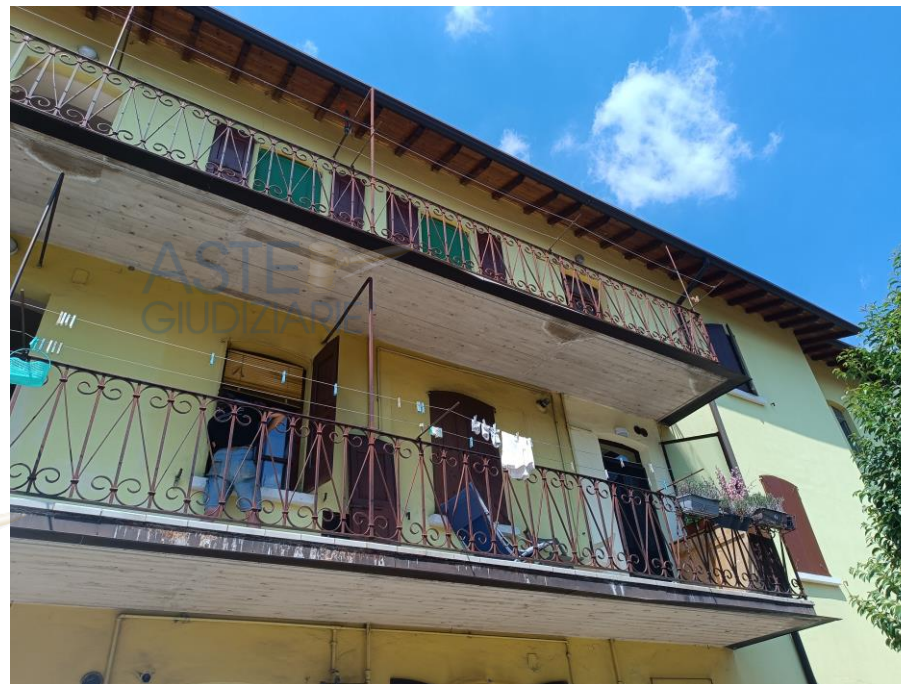
IMMAGINI DEL PIANO TERRA, SU CORTILE INTERNO; DETTAGLIO DELL'USCITA DAL VANO SCALE COMUNE, CONTRAPPOSTA ALL'INGRESSO DA VIA ZANARDELLI. A DESTRA: SCORCIO DEL BALLATOIO DEL PIANO PRIMO, IN CORRISPONDENZA DELLE FINESTRE DELL'APPARTAMENTO OGGETTO DI STIMA

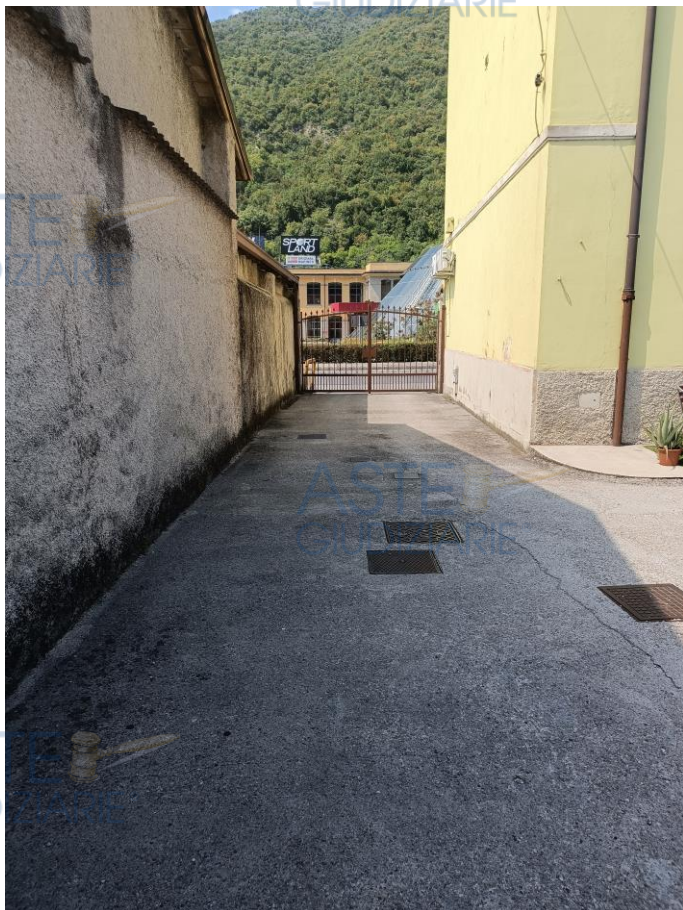
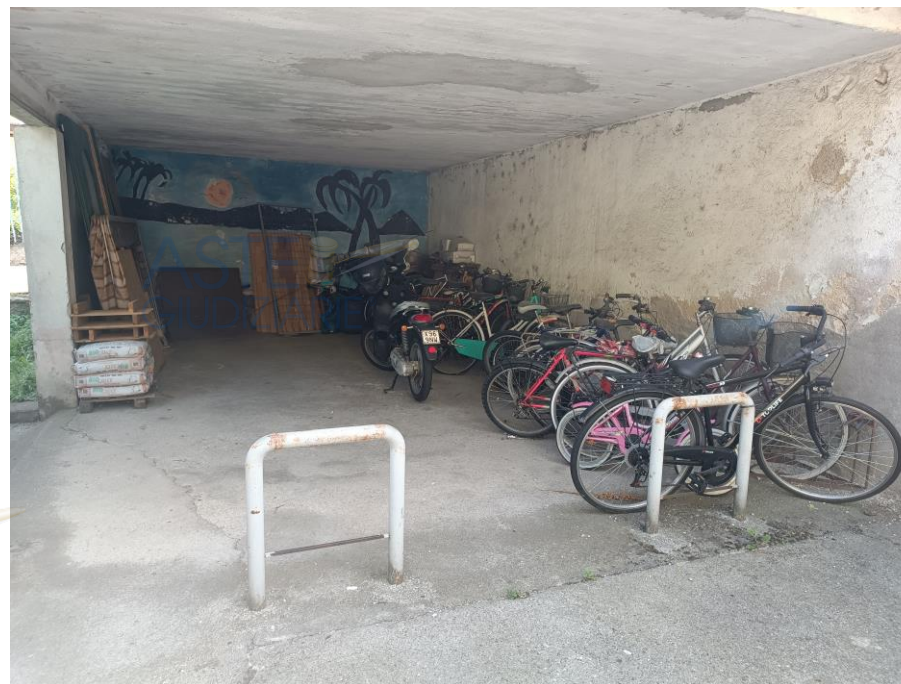
A SINISTRA: IL CANCELLO CARRAIO FOTOGRAFATO DEL CORTILE INTERNO; A DESTRA: LA RIMESSA DELLE BICICLETTE, RICAVATA A RIDOSSO DEL CONFINE SUD OVEST SOTTO UN PORTICO APERTO SU DUE LATI

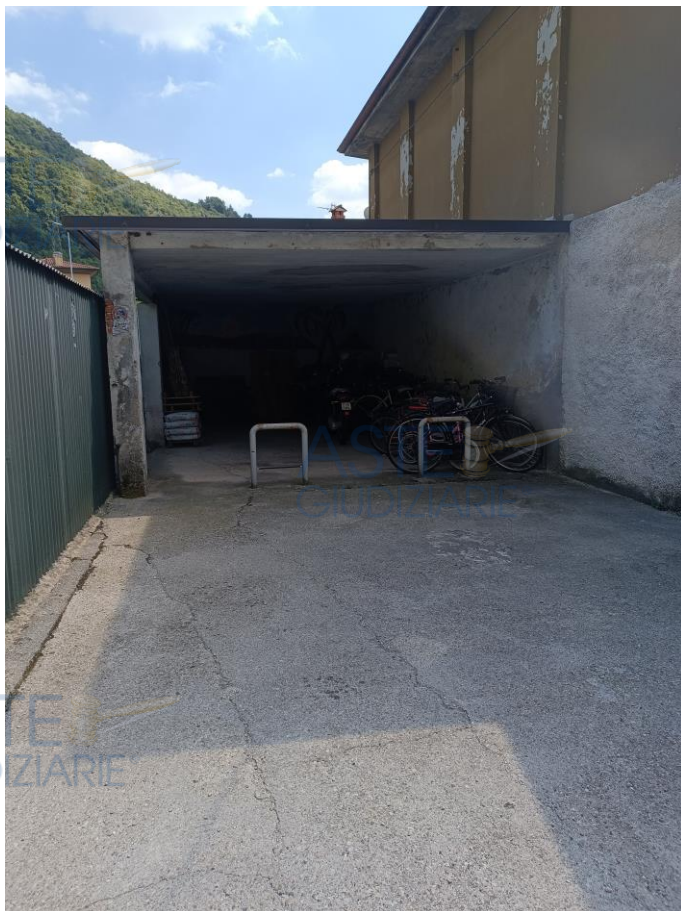
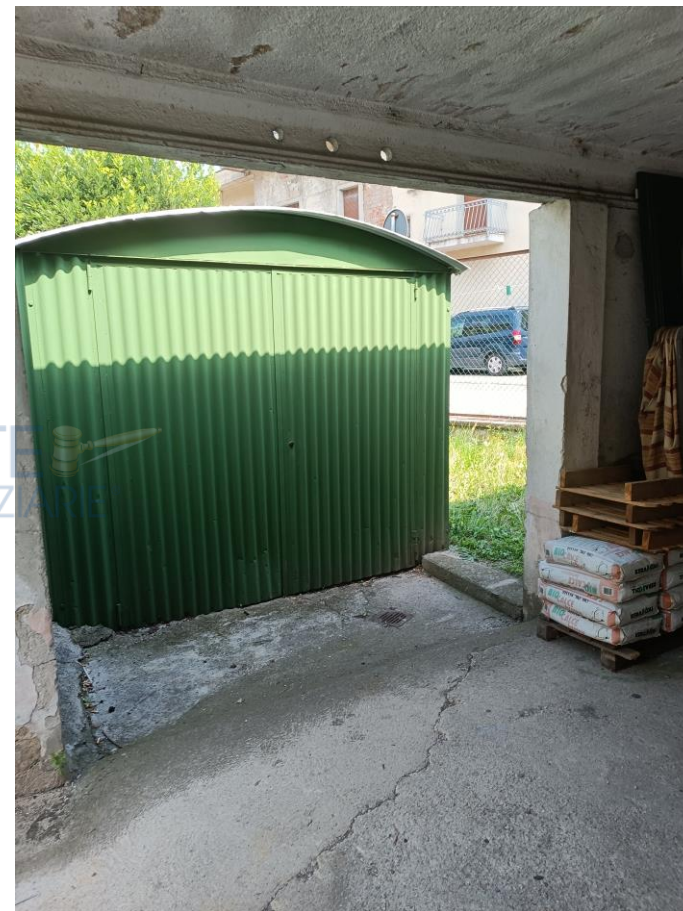
A SINISTRA: IMMAGINE DELLA ZONA DEPOSITO DELLE BICICLETTE; A DESTRA: DAL DEPOSITO BICICLETTE SCORCIO VERSO UN'IPOTETICA RIMESSA REALIZZATA IN LAMIERA METALLICA

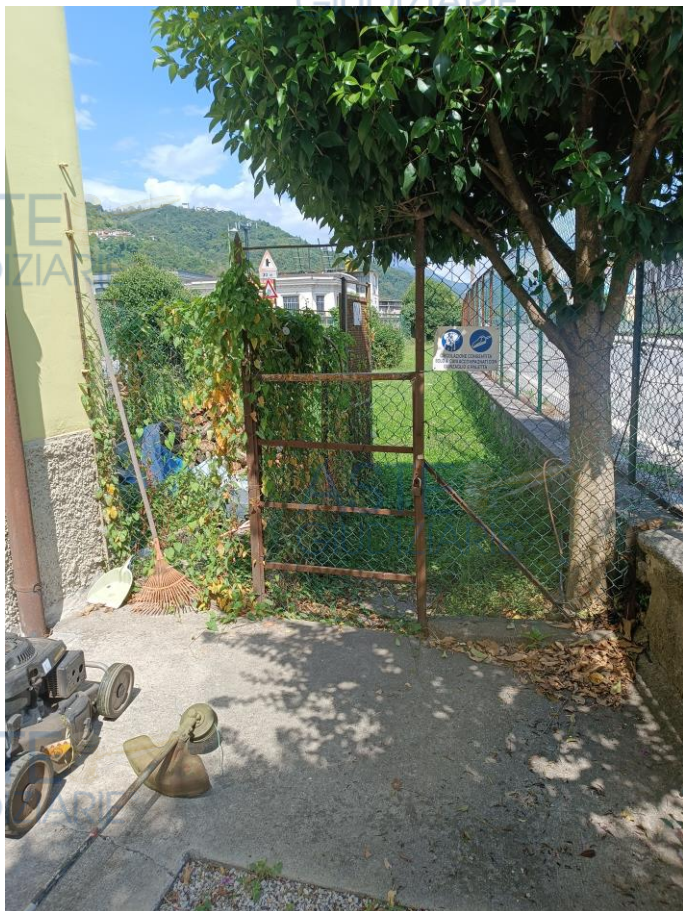
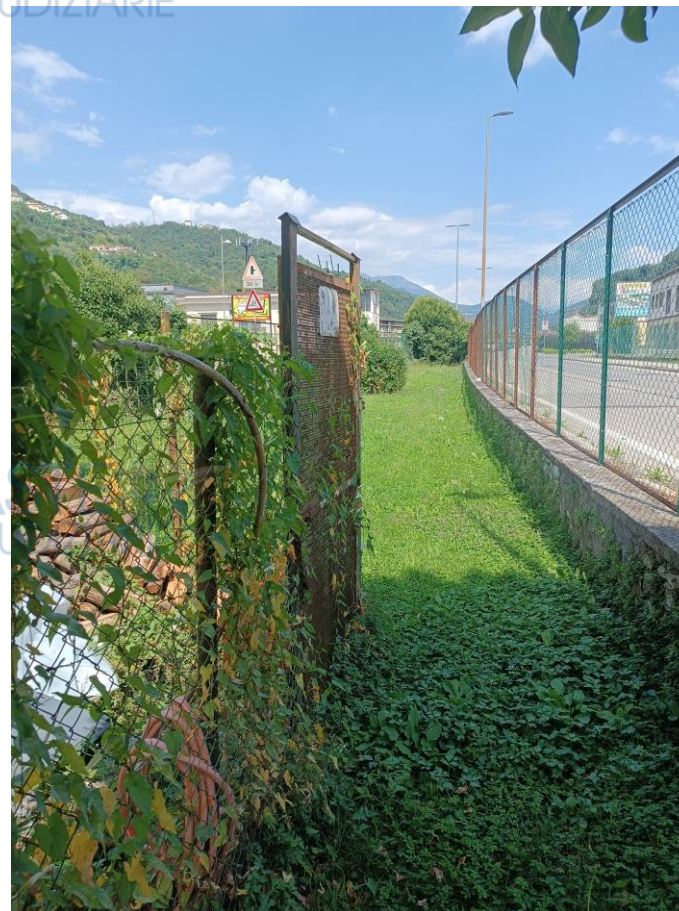
SCORCIO DELLO SPAZIO VERDE COMUNE, RECINTATO E COLLOCATO AD EST DEL LOTTO, CONFINANTE CON VIA ZANARDELLI A NORD E VIA DON MILANI A SUD. L'ACCESSO AVVIENE DA UN CANCELLO PEDONALE ALL'INTERNO DEL CORTILE COMUNE

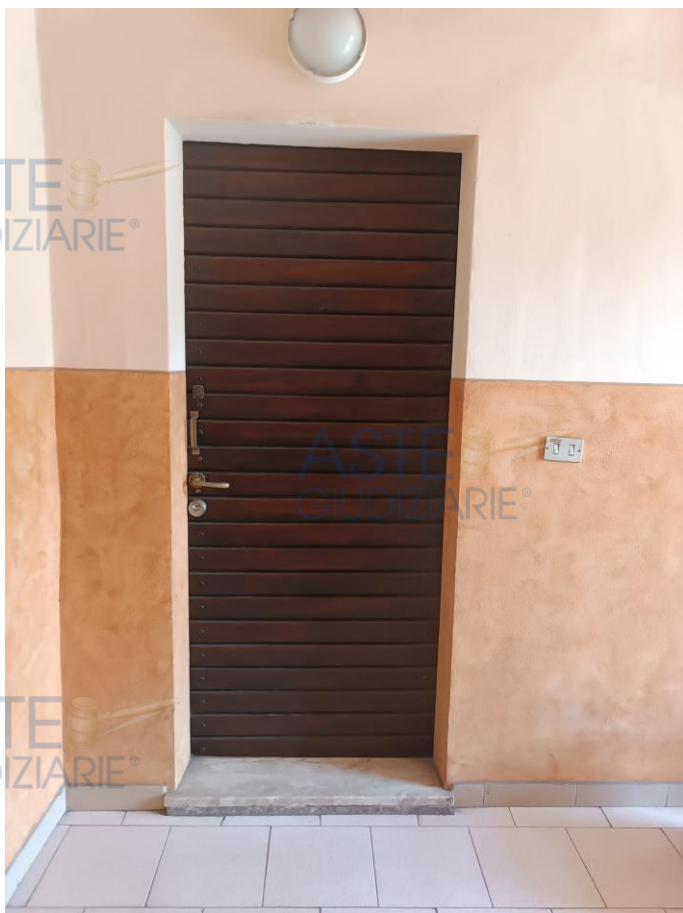
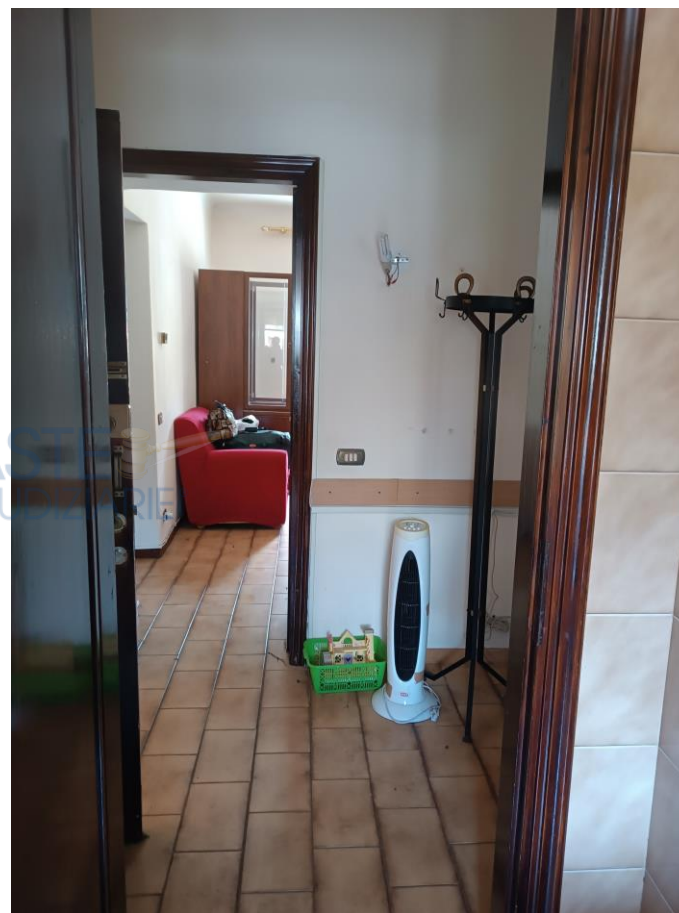
A SINISTRA: LA PORTA DI INGRESSO DELL'APPARTAMENTO, DAL VANO SCALE COMUNE; A DESTRA SCORCIO DELL'INGRESSO DELL'APPARTAMENTO RIPRESO DAL SERVIZIO IGIENICO

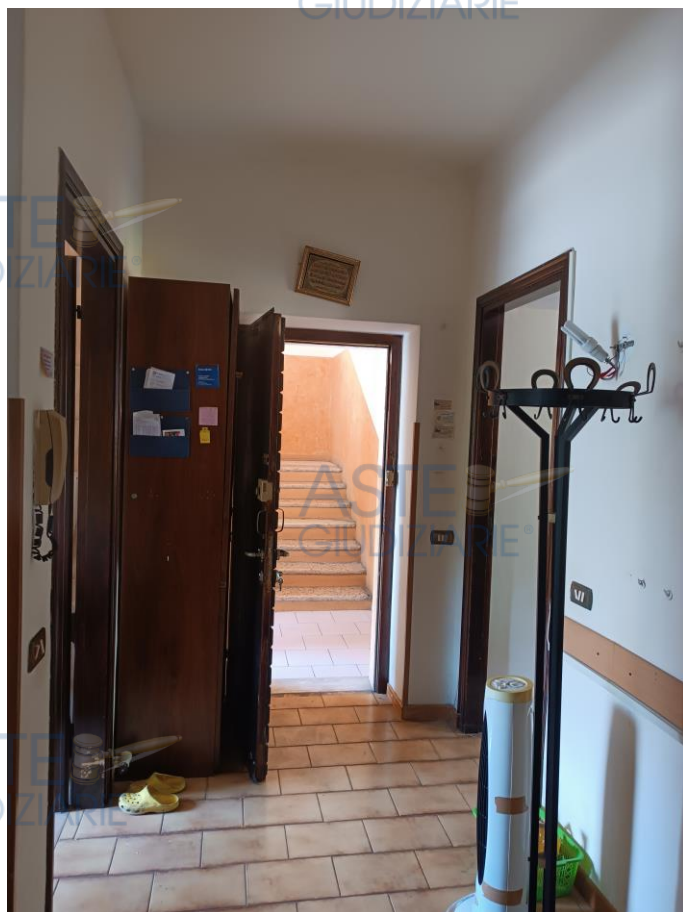
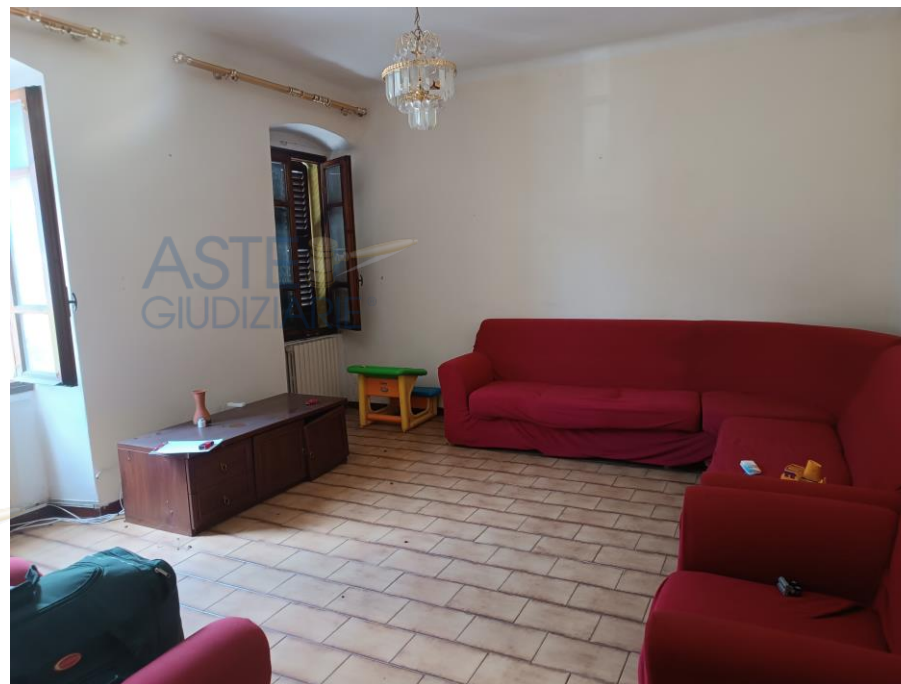
A SINISTRA: IMMAGINE DELLA PORTA DI INGRESSO DELL'APPARTAMENTO, RIPRESA DALLA ZONA CUCINA; A DESTRA SCORCIO DEL SOGGIORNO, ESPOSTO A NORD
