TRIBUNALE DI BRESCIA  
Ufficio Esecuzioni Immobiliari

**Oggetto:** Elaborato peritale

**Estremi:** procedura esecutiva immobiliare n. 141/2025

**RELAZIONE DI CONSULENZA TECNICA D'UFFICIO**

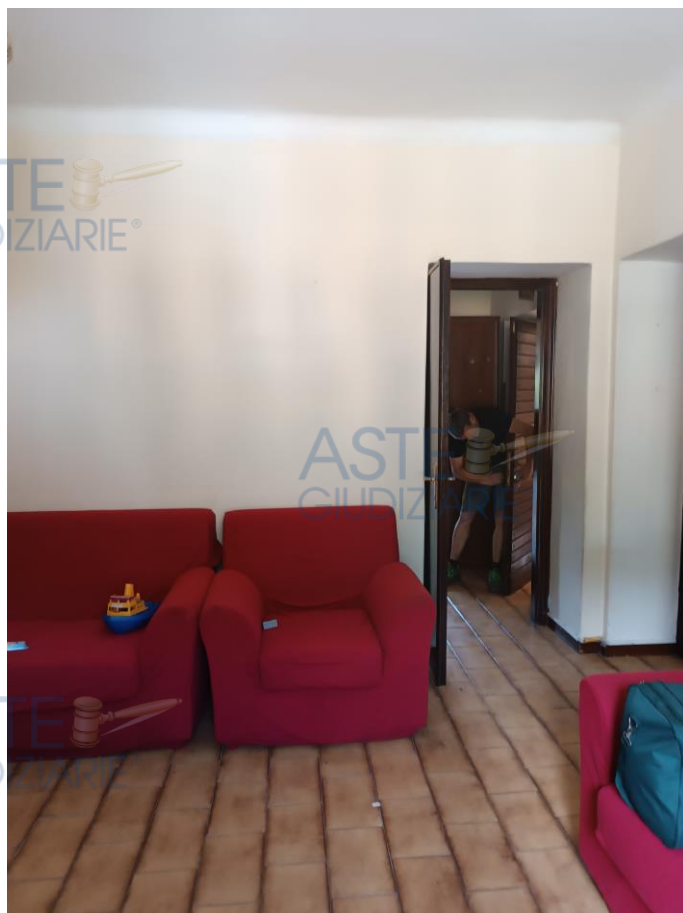
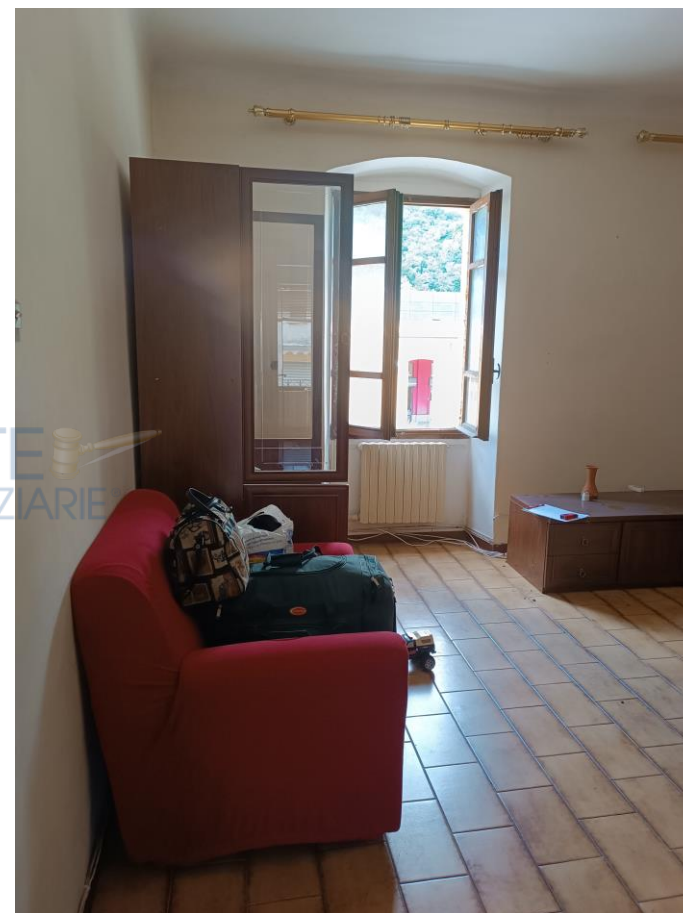
ALTRE IMMAGINI DEL SOGGIORNO

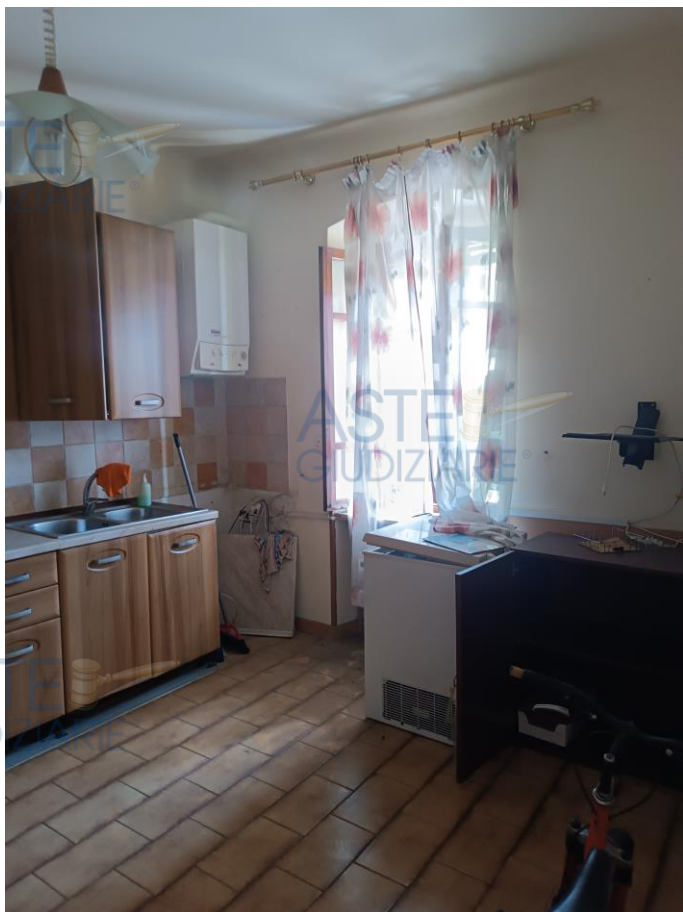
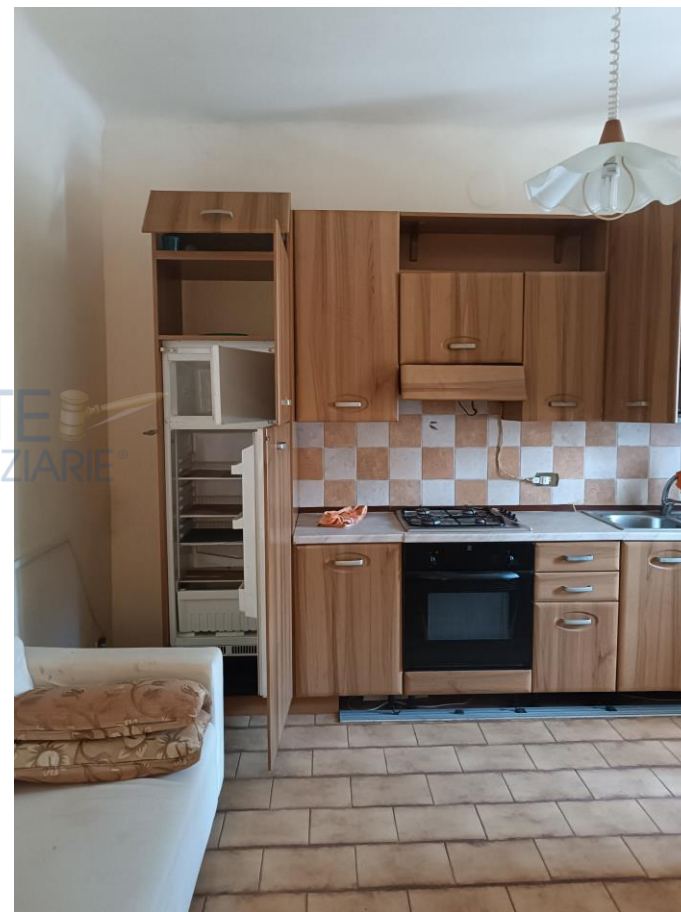
IMMAGINI DELLA ZONA CUCINA, ESPOSTA A SUD, SUL BALLATOIO

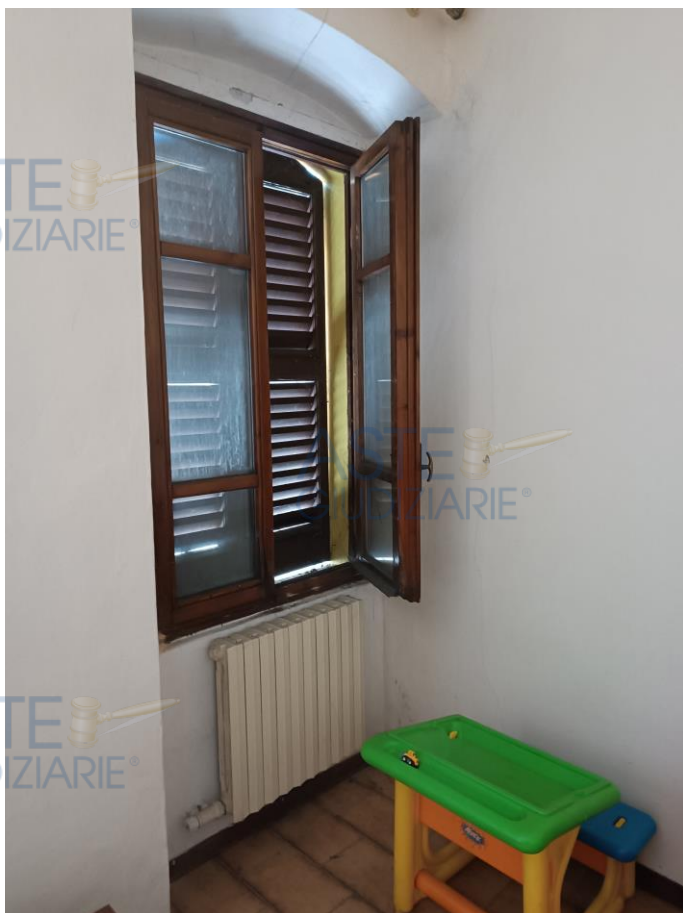
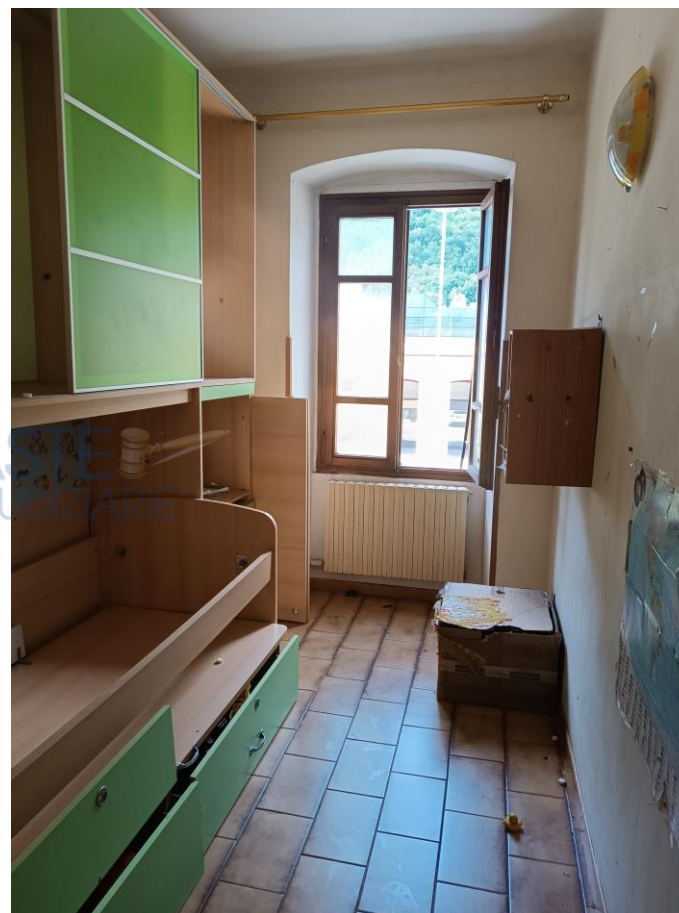
IMMAGINI DELLO SPAZIO ADIBITO A CAMERA SINGOLA, RICAVATO DALLA DIVISIONE IN DUE SPAZI DELLA CAMERA MATRIMONIALE ORIGINALE

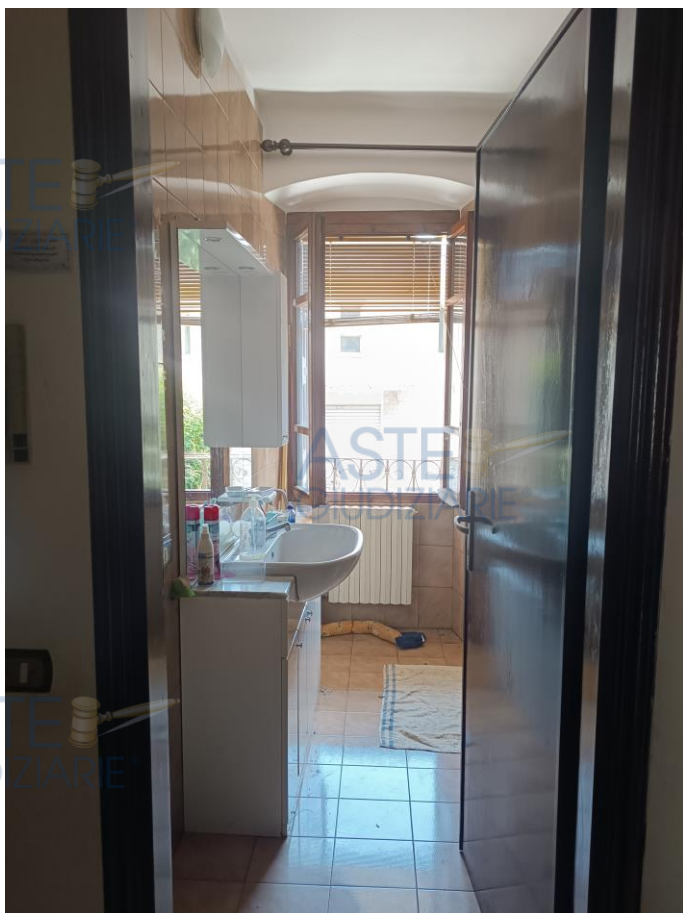
IMMAGINI DEL SERVIZIO IGIENICO

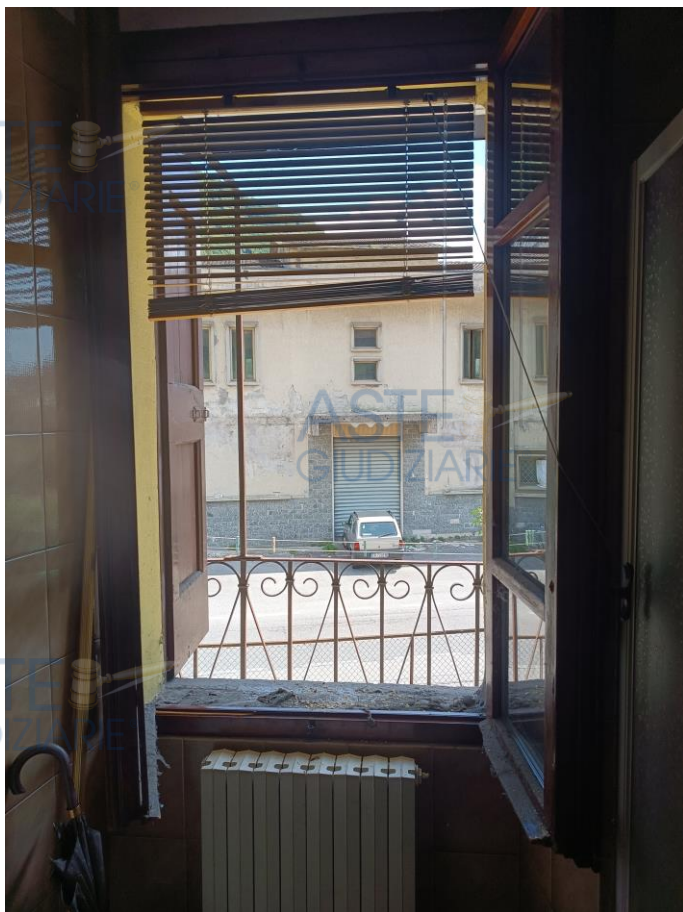
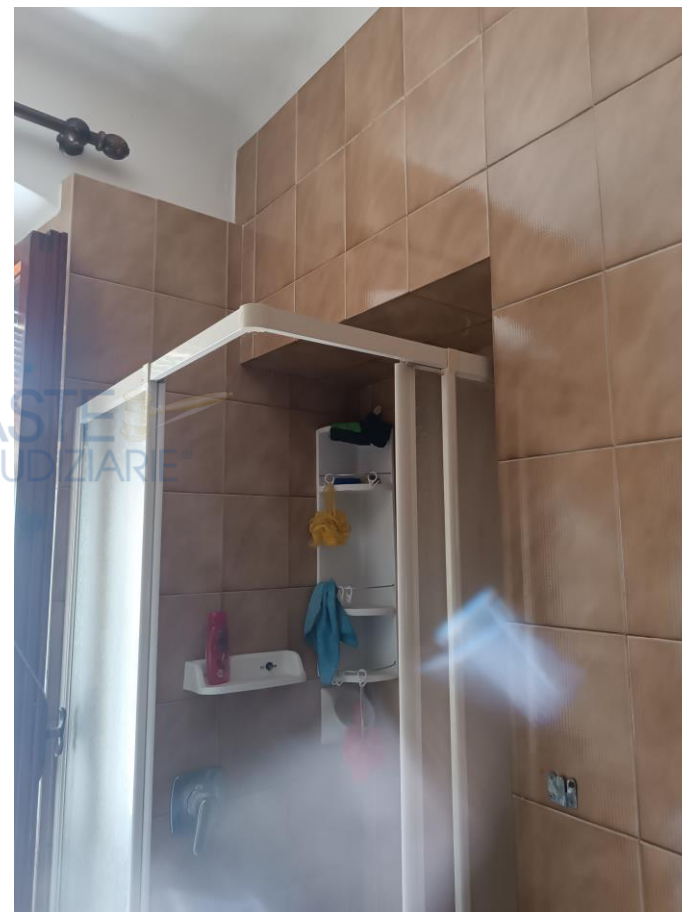
ALTRE IMMAGINI DEL SERVIZIO IGIENICO

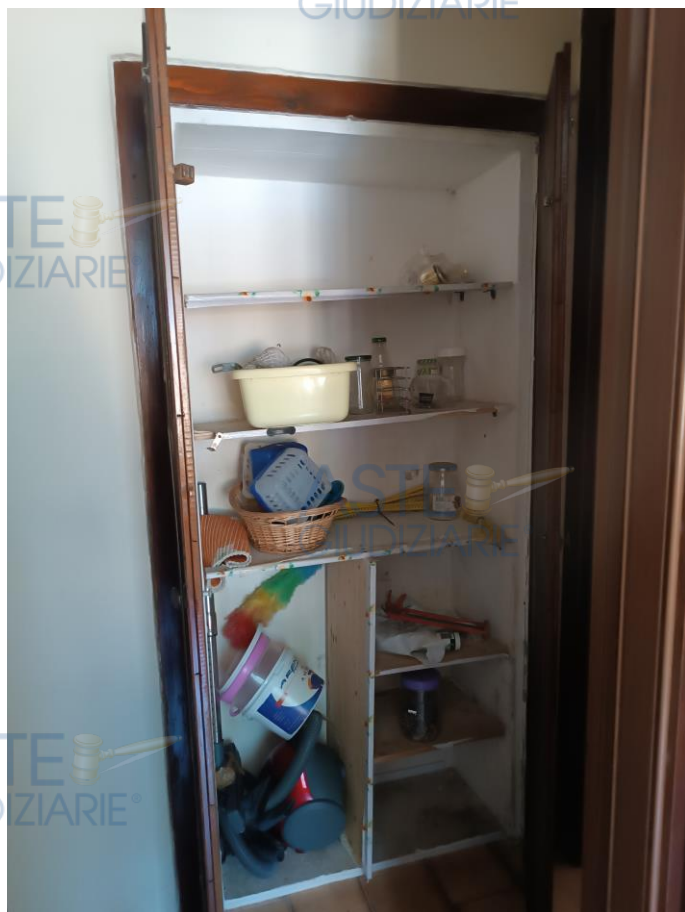
A SINISTRA: L'ARMADIATURA A MURO RICAVATA NEL CORRIDOIO DELLA ZONA NOTTE, IN CORRISPONDENZA DELLA VECCHIA PORTA DI INGRESSO AL MONOLOCALE ACCORPATO. A DESTRA IL CORRIDOIO DISTRIBUTIVO DELLA ZONA NOTTE, RIPRESO DALLA CAMERA MATRIMONIALE

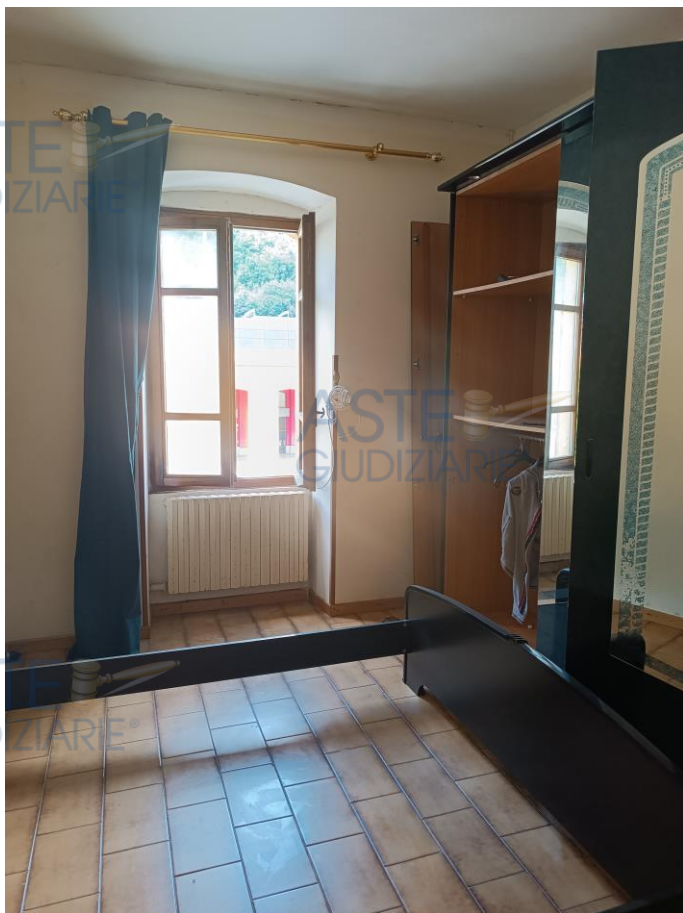
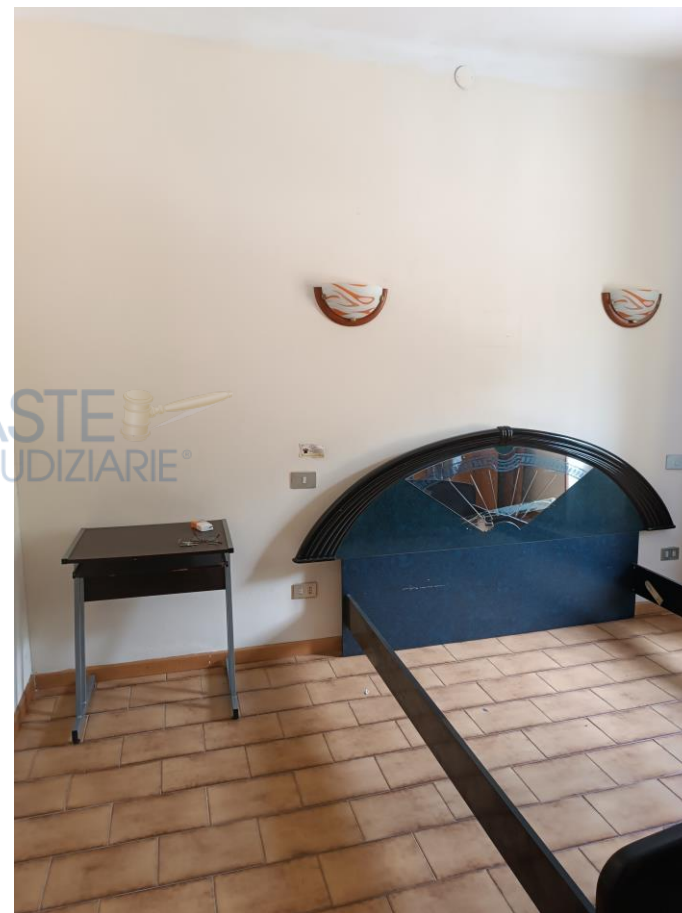
IMMAGINI DELLA CAMERA MATRIMONIALE, ESPOSTA A NORD

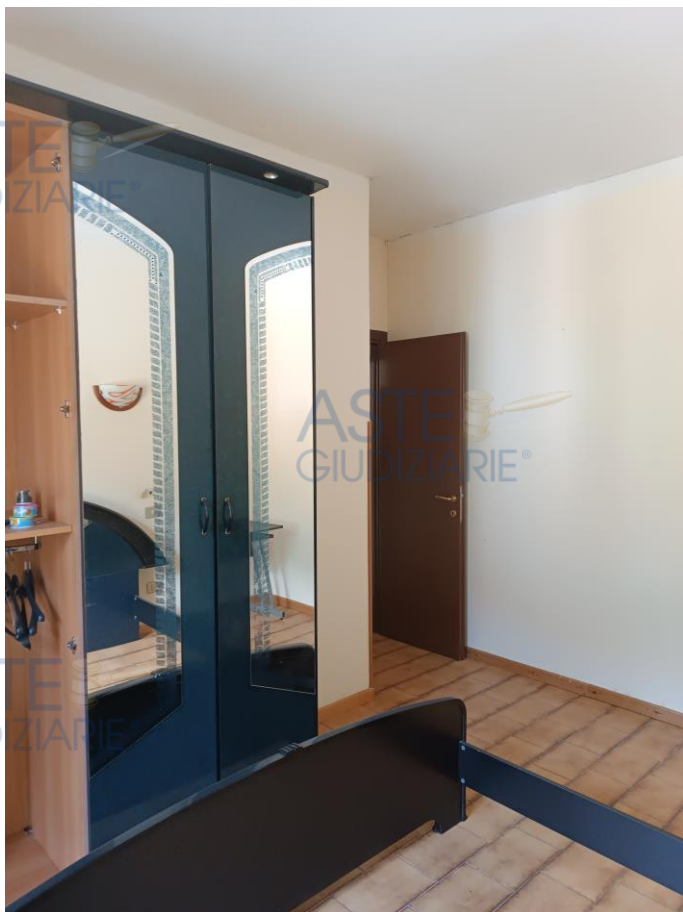
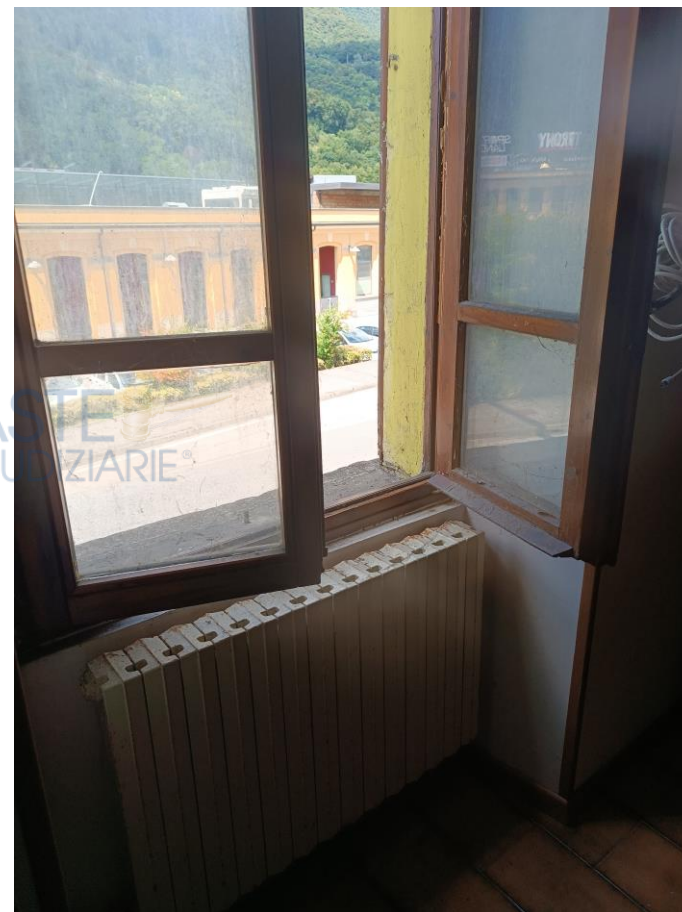
ALTRE IMMAGINI DELLA CAMERA MATRIMONIALE

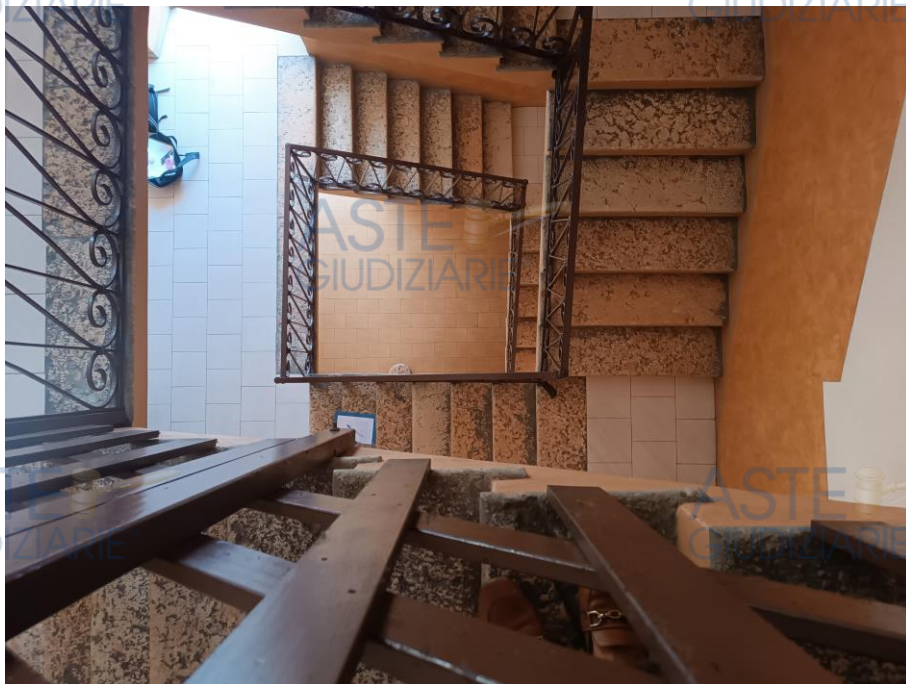
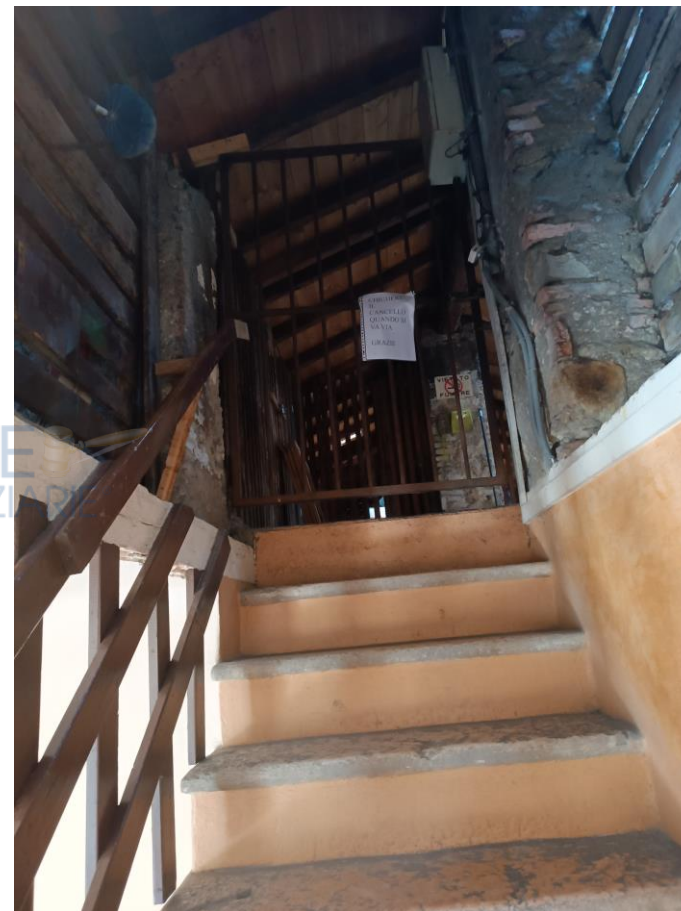
A SINISTRA: IMMAGINE DELLE RAMPE DI SCALE, RIPRESA DALL'ULTIMO PIANO ; A DESTRA ACCESSO ALLA ZONA SOTTOTETTO

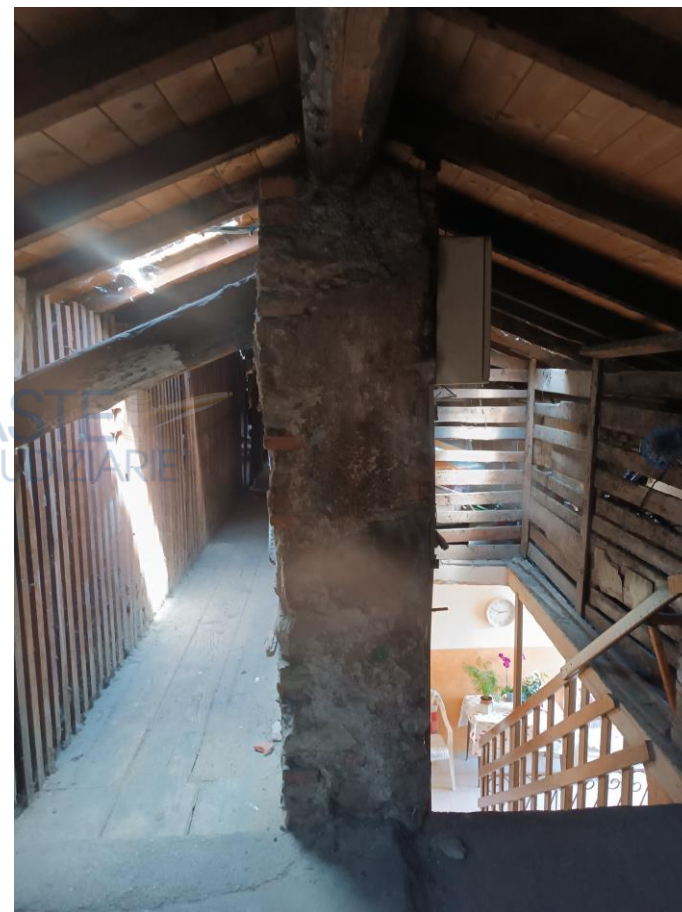
IMMAGINI DELLA PARTE COMUNE DEL SOTTOTETTO

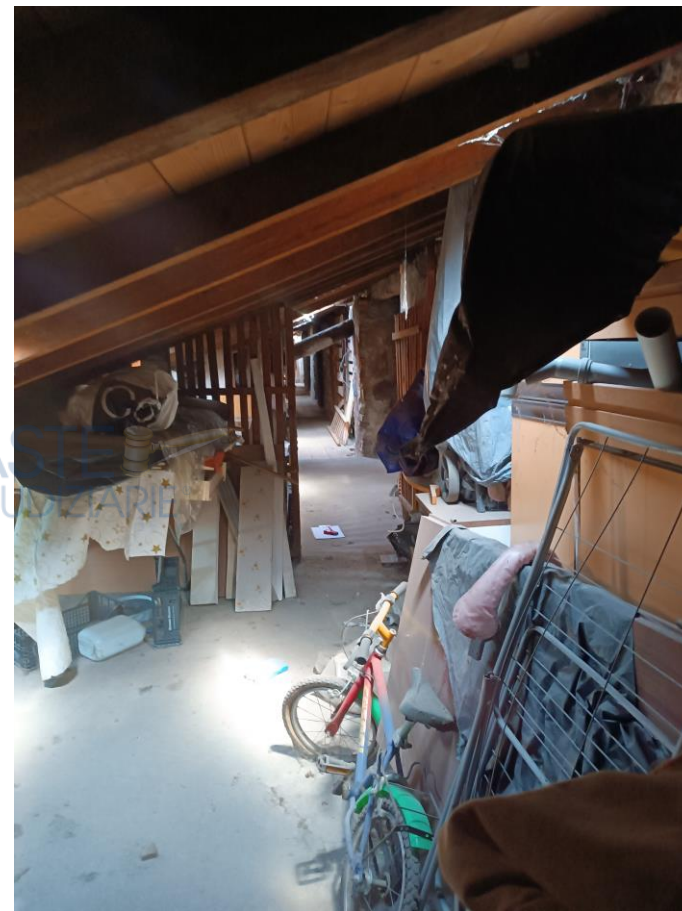
A SINISTRA IMMAGINE DEL CORRIDOIO COMUNE DELLA ZONA SOTTOETTO; A DESTRA: LA ZONA ESCLUSIVA DELL'UNITA' IMMOBILIARE OGGETTO DI STIMA

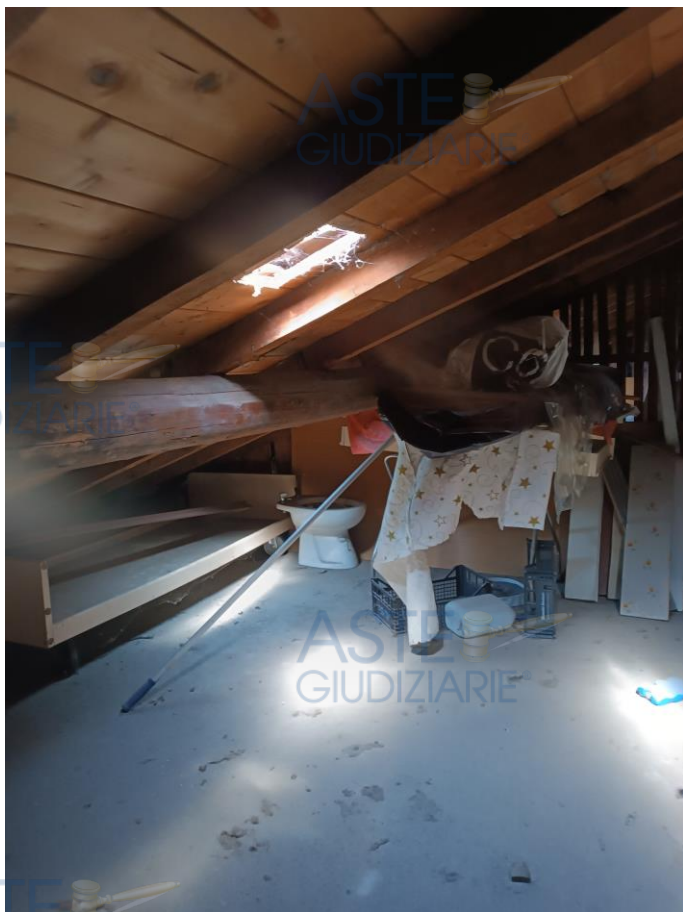
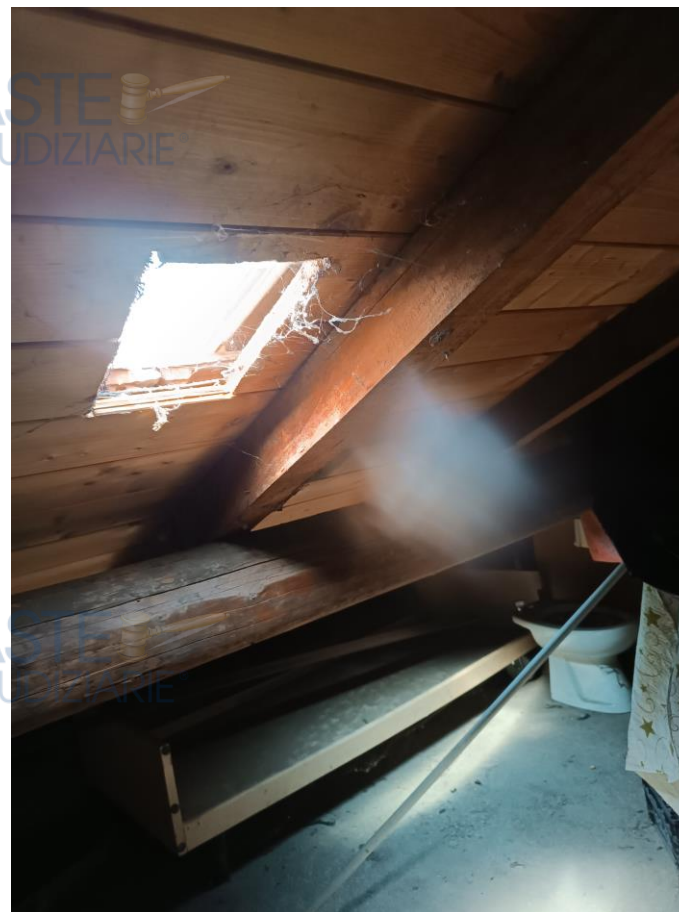
ALTRE IMMAGINI DELLA ZONA ESCLUSIVA DEL SOTTOTETTO

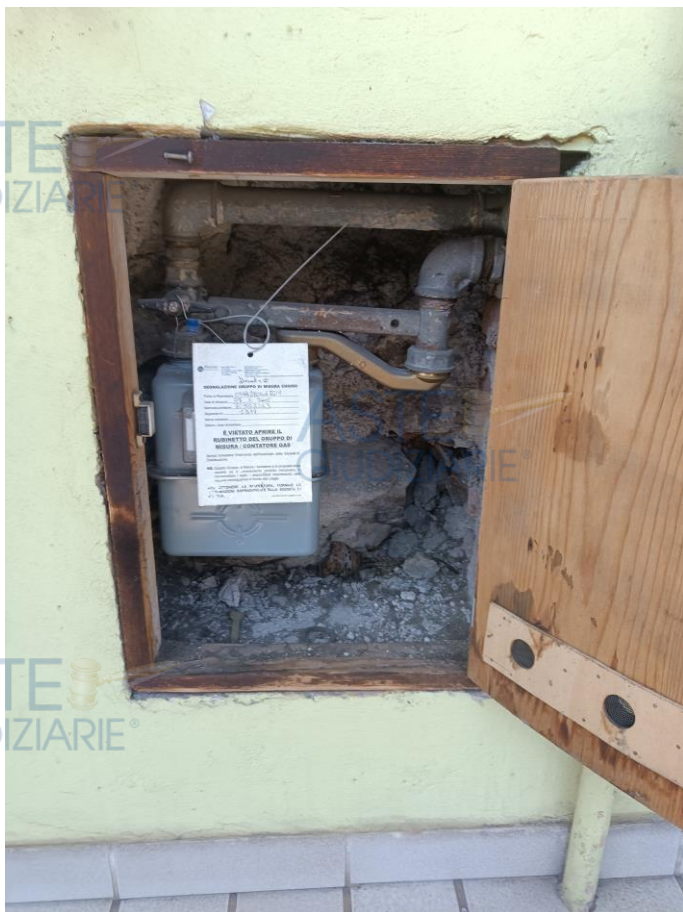
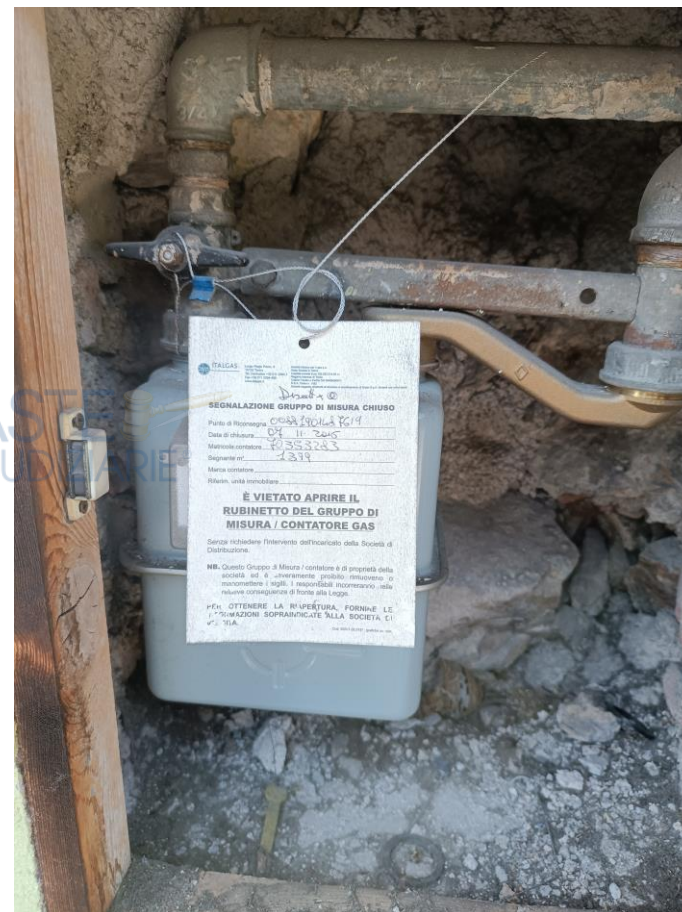
IL CONTATORE DEL GAS, ACCESSIBILE DA BALLATOIO ESTERNO, CON INDICAZIONE DELLA CHIUSURA DELL'UTENZA

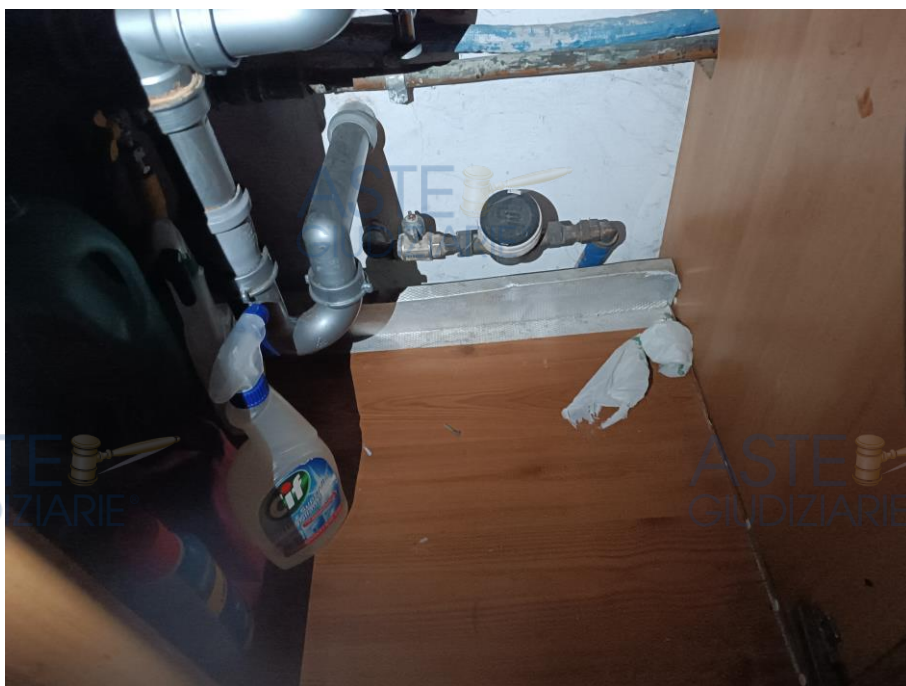
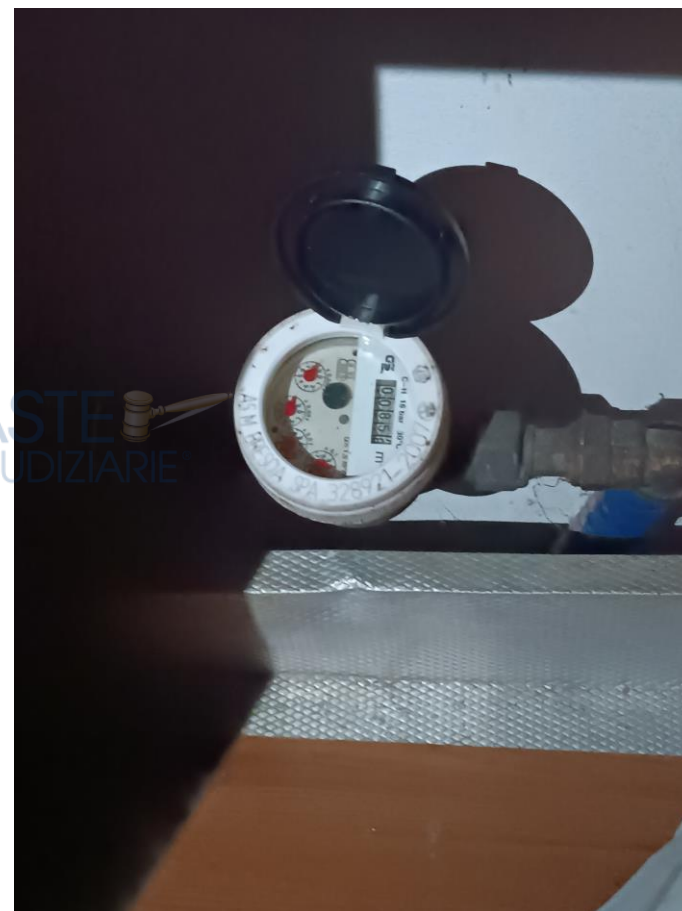
IMMAGINI DEL CONTATORE DELL'ACQUA, COLLOCATO IN CUCINA

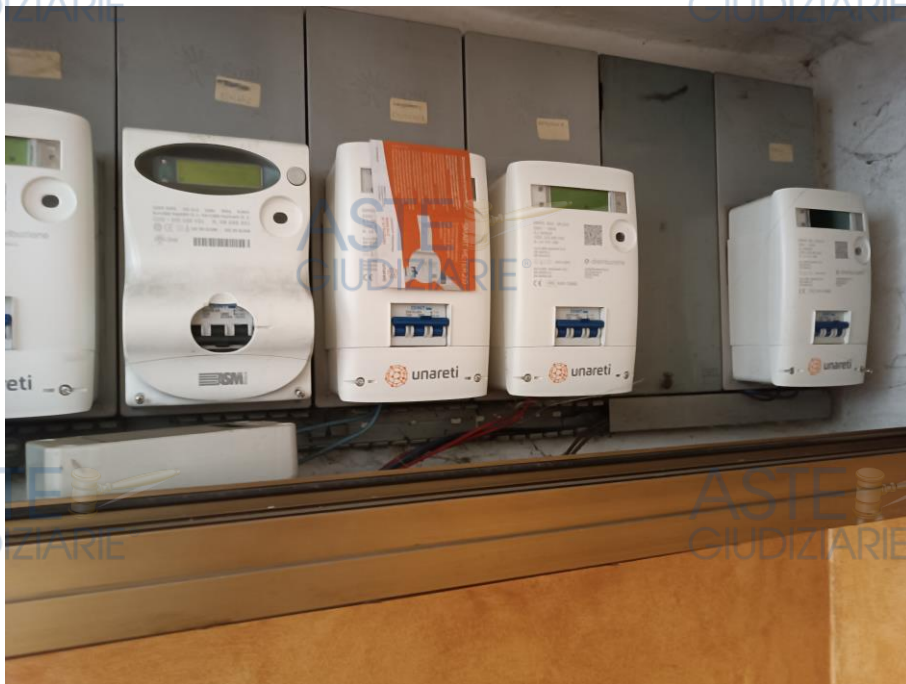
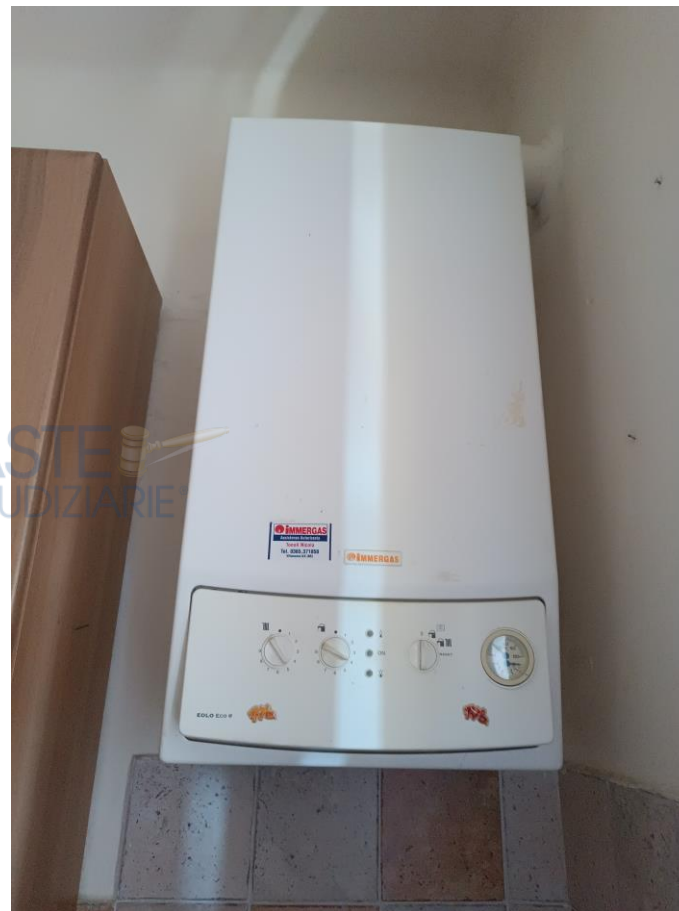
IMMAGINE DEI CONTATORI DELL'ELETTRICITA', COLLOCATI AL PIANO TERRA DEL VANO SCALE. A DESTRA: LA CALDAIA COLLOCATA IN CUCINA

riscaldamento e di produzione di acqua calda è autonomo con caldaia istantanea; la caldaia è collocata internamente in cucina, fissata alla parete interna. Non mi è stato possibile reperire la relativa documentazione tecnica. L'impianto di riscaldamento è composto da elementi radianti in ghisa; l'impianto elettrico e di illuminazione di tipo sotto traccia con fonti luminose e prese di corrente incassate (salvo alcuni cavi nel soggiorno, in corrispondenza del mobile televisione) in numero sufficiente per ogni locale; antenna TV e prese telefoniche nei locali principali. Tutti i locali sono pavimentati opportunamente rivestiti con piastrelle in gres in tutta l'abitazione. Le pareti risultano intonacate al civile e tinteggiate da tempo. L'unità immobiliare, per quanto si è potuto rilevare, versa in discreto stato generale di manutenzione e di conservazione.
