RAPPORTO DI VALUTAZIONE

TRIBUNALE DI BRESCIA

Esecuzione Immobiliare n. 143/2024

Ubicazione Via Enrico Fermi, 14 – Gussago (BS)

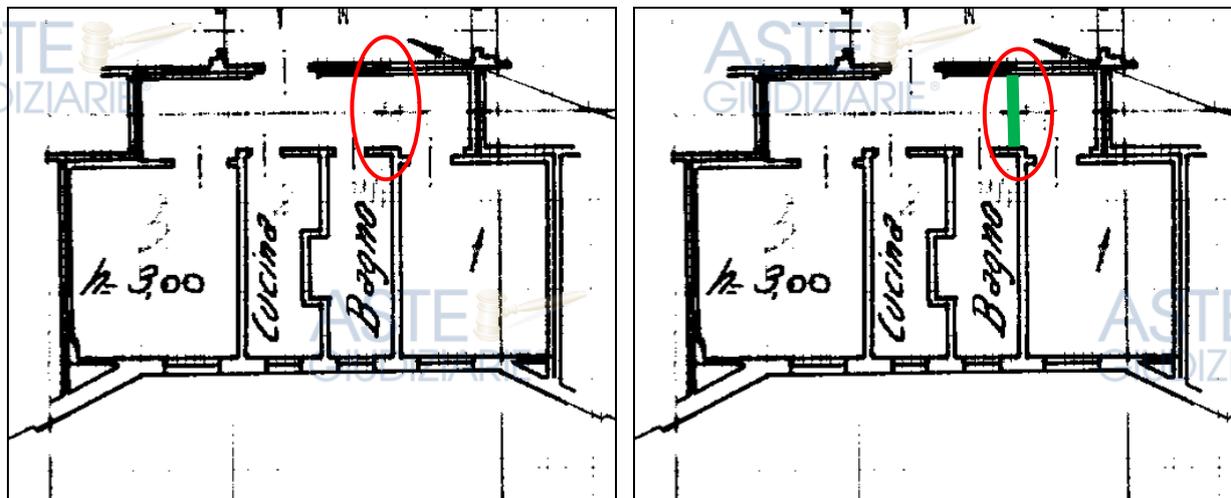
- a) Nel corridoio d'ingresso è stato realizzato un piccolo disimpegno per poter accedere alla camera da letto. Tale disimpegno non risulta essere indicato ne nella tavola allegata alla pratica edilizia ne nella planimetria catastale;

Nell'immagine di sinistra è riportata la planimetria catastale, mentre nell'immagine di destra è indicata la posizione della tramezza realizzata all'interno del corridoio d'ingresso, che definisce un piccolo disimpegno di accesso alla camera da letto.

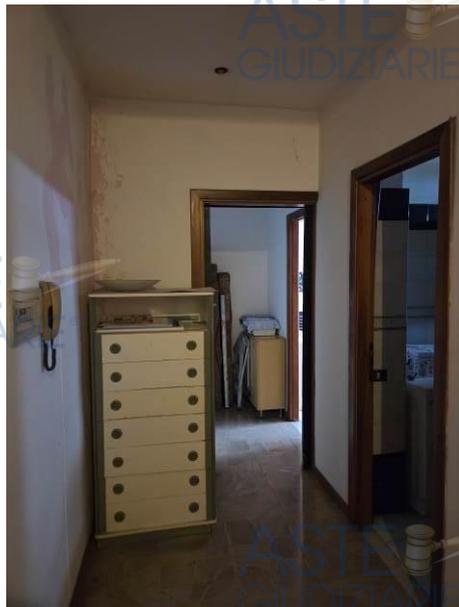
Vista della nuova parete realizzata all'interno del corridoio d'ingresso

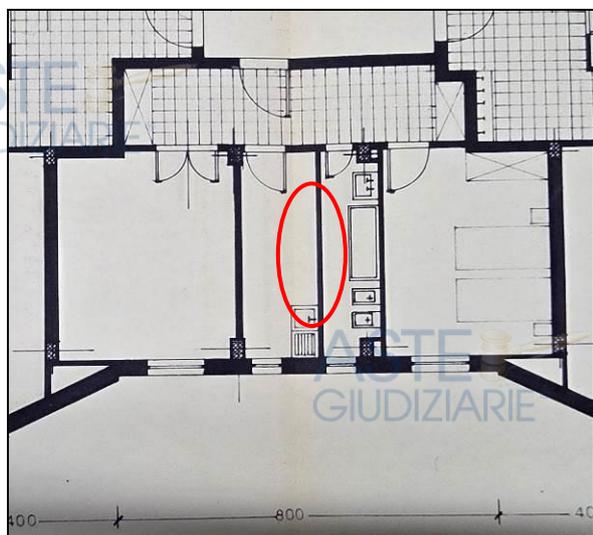
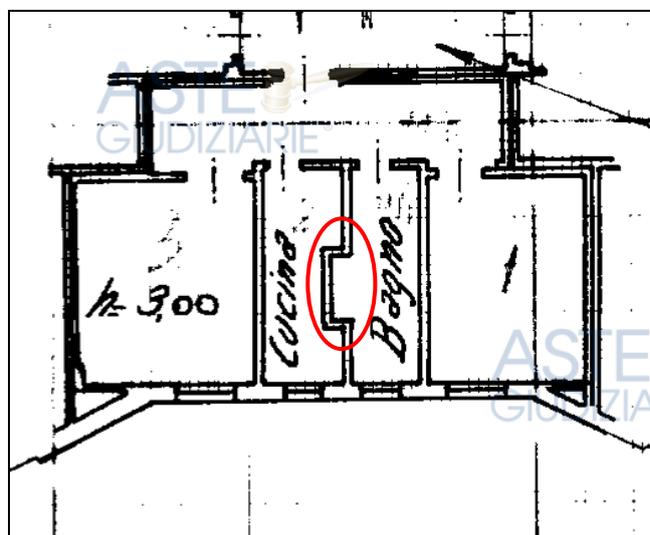
- b) All'interno del bagno risulta essere presente uno "scacco" della parete che lo delimita rispetto alla cucina. All'interno di tale "scacco" allo stato di fatto è stata posizionata una vasca da bagno. Tale "scacco" risulta essere presente all'interno della planimetria catastale ma non risulta essere indicato nella planimetria allegata alla Pratica Edilizia;

Nell'immagine di sinistra è riportata la planimetria allegata alla P.E. n. 79/66, mentre nell'immagine di destra è riportata la planimetria catastale. Nelle immagini è possibile visualizzare la posizione dello "scacco" dove attualmente risulta essere presente una vasca da bagno

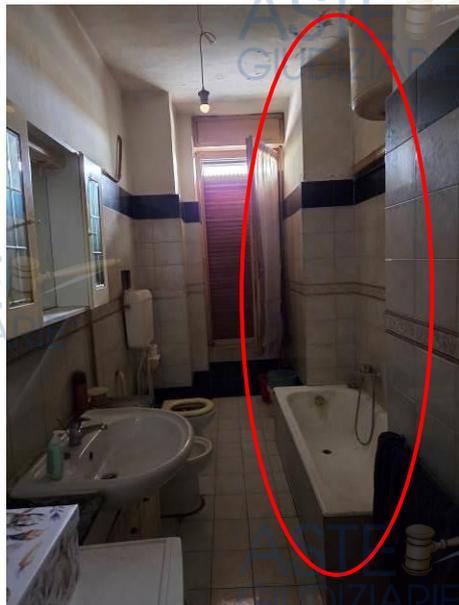
Vista interna del bagno. Nell'immagine è possibile visualizzare lo "scacco" nella parete che lo delimita dalla cucina

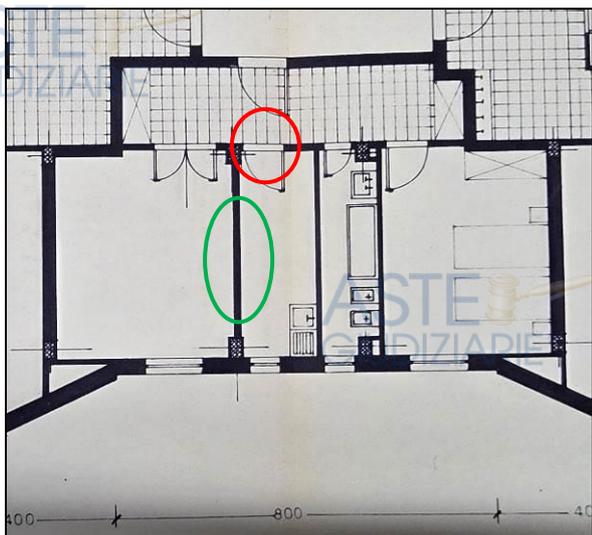
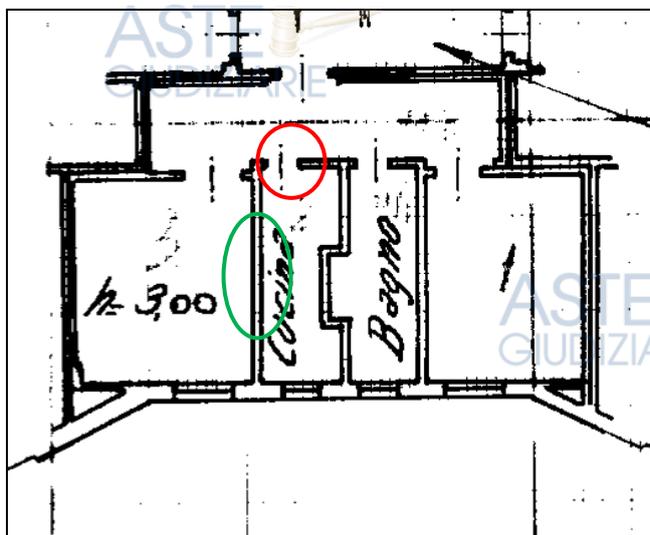
- c) Allo stato di fatto l'accesso alla cucina non avviene direttamente dal disimpegno d'ingresso ma dal soggiorno. Nello specifico è stata tamponata la porta che collegava direttamente il corridoio d'ingresso con la cucina, mentre è stata realizzata una nuova apertura nella parete che delimita la cucina dal soggiorno.

Nell'immagine di sinistra è riportata la planimetria allegata alla P.E. n. 79/66, mentre nell'immagine di destra è riportata la planimetria catastale. In entrambe le planimetrie si può notare come l'accesso alla cucina dovrebbe avvenire direttamente dal corridoio d'ingresso (cerchiato in rosso), mentre allo stato di fatto è stata realizzata una apertura nella parete che la delimita dal soggiorno (cerchiato in verde).

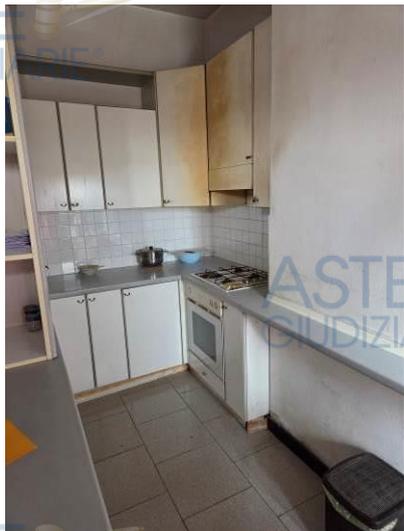
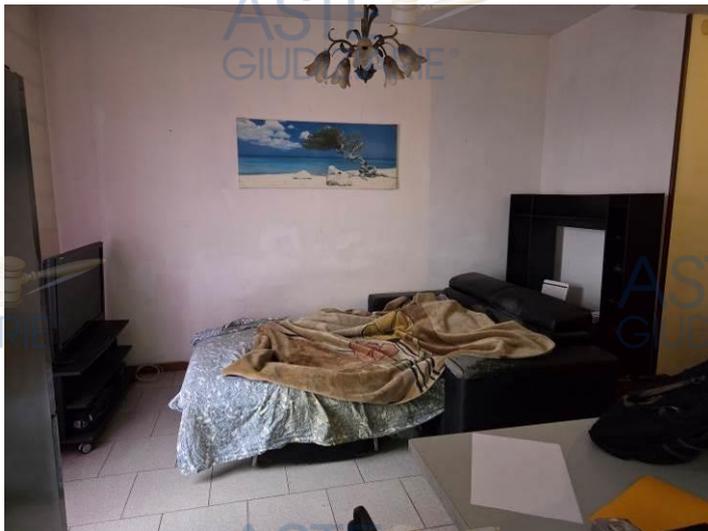
Nell'immagine di sinistra si può notare l'assenza di aperture sulla parete della cucina, mentre nell'immagine di destra è possibile visualizzare che tra cucina e soggiorno non vi sia più la parete di separazione tra i due locali

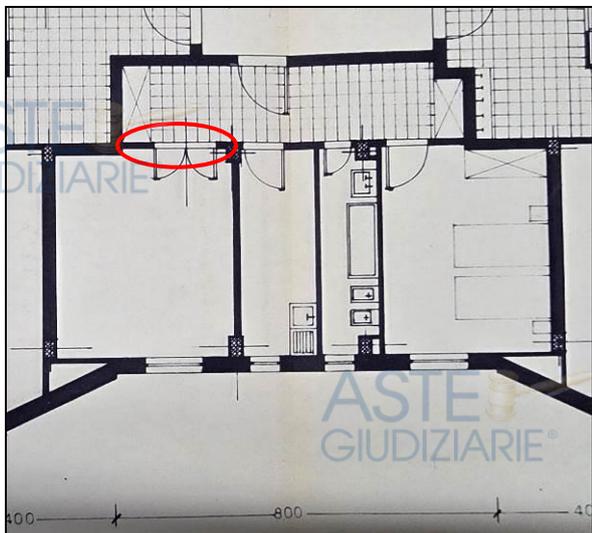
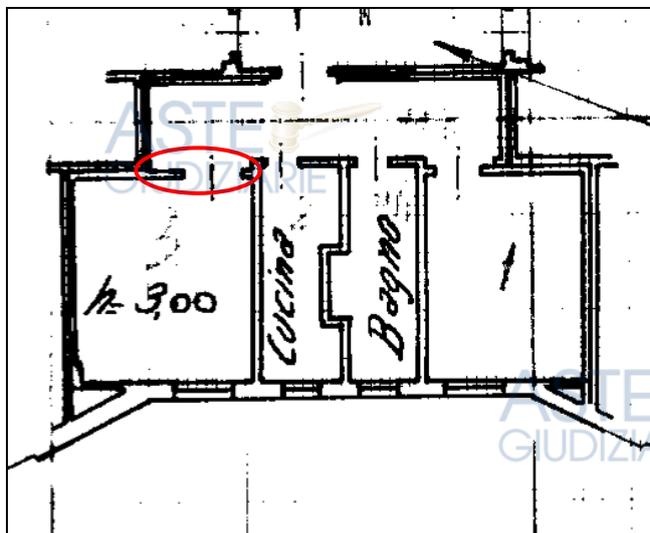
- d) La parete che delimitava il soggiorno dal corridoio d'ingresso è stata demolita così da creare un unico ambiente.

Nell'immagine di sinistra è riportata la planimetria allegata alla P.E. n. 79/66, mentre nell'immagine di destra è riportata la planimetria catastale in cui si può notare come in entrambe le planimetrie il soggiorno era separato dal corridoio mediante una parte, che allo stato di fatto non risulta essere presente.

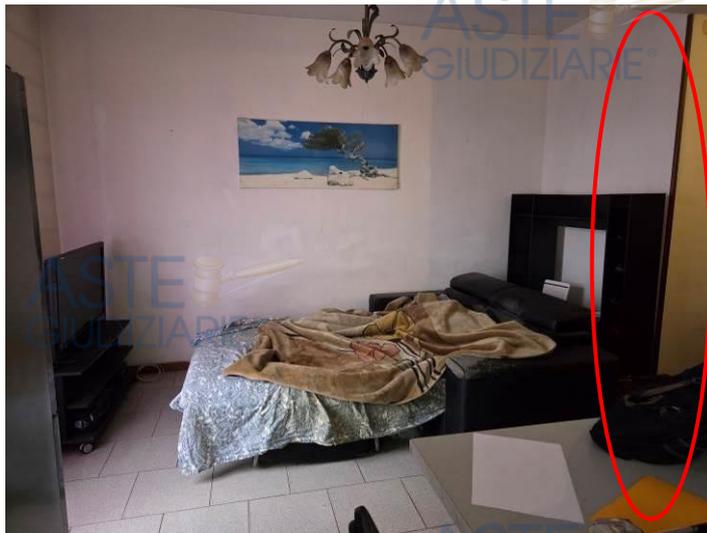
Nell'immagine è possibile visualizzare l'assenza della parete tra soggiorno e corridoio d'ingresso

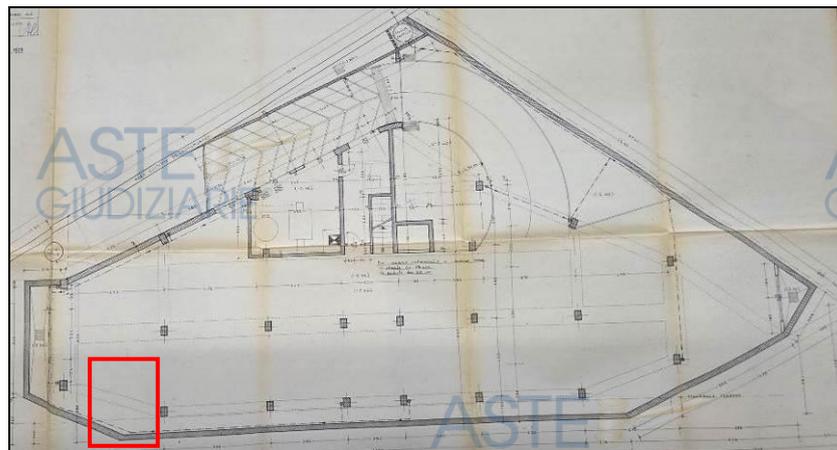
Nell'immagine è riportata la planimetria del piano interrato allegata all'ultima pratica edilizia depositata ovvero la n. 13 del 1970. Nel rettangolo rosso è indicata la posizione dove allo stato di fatto risulta essere presente il ripostiglio.

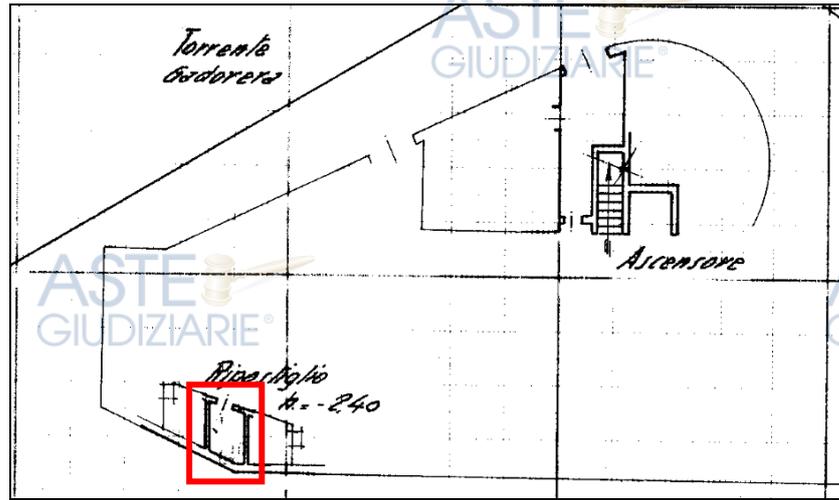
Nell'immagine è riportata la planimetria catastale del piano interrato. Come si può notare in tale pianta è indicata la posizione del ripostiglio, che nella planimetria della P.E. n. 13/70 non era presente.

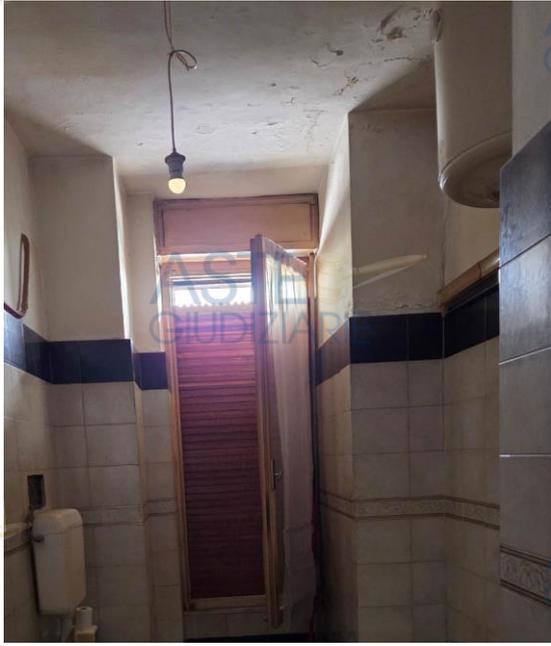
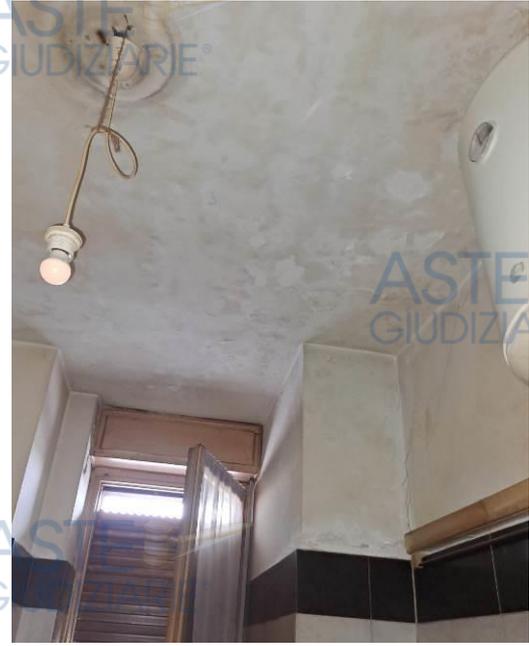
- a) Il solaio del bagno presenta macchie di umidità correlate al distacco ed al rigonfiamento di parte della pittura. La causa potrebbe derivare dalla poca ventilazione del locale, si consiglia comunque di effettuare una indagine più approfondita per poter determinare le effettive cause di tale problematica.

Nelle immagini è possibile visualizzare come il soffitto del bagno presenti rigonfiamenti della pittura e macchie riconducibili alla presenza di umidità e alla poca ventilazione del bagno.

Per poter risolvere invece le problematiche derivanti dalla presenza di umidità e "sfogliamento" della pittura, come anticipato in precedenza, sarà necessario effettuare una analisi più approfondita al fine di poter determinare quali possano essere le cause che hanno portato alle varie problematiche.

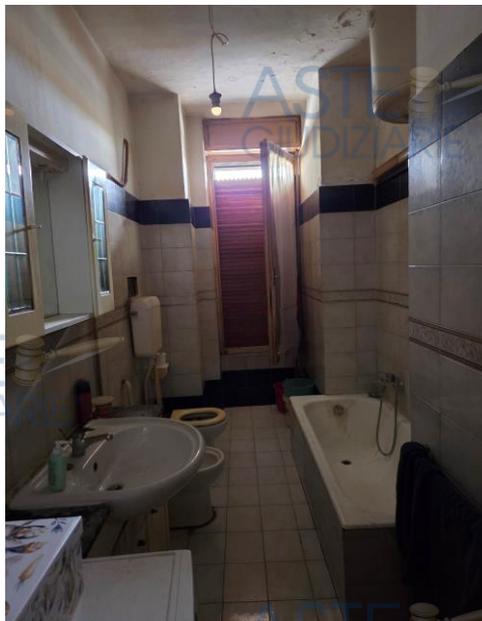
- b) La scarsa ventilazione del bagno potrebbe derivare dalla rottura della tapparella che rimanendo sempre chiusa non garantisce un ricambio minimo di aria tale da poter eliminare l'umidità.

Vista interna del bagno con la tapparella chiusa e rotta
