**TRIBUNALE DI BRESCIA**

**ESECUZIONE IMMOBILIARE N. 15/2025**

**RELAZIONE DI STIMA DELL'IMMOBILE**

Il bene oggetto di stima è sito in Rovato (BS), Via Marchesi, n°32.

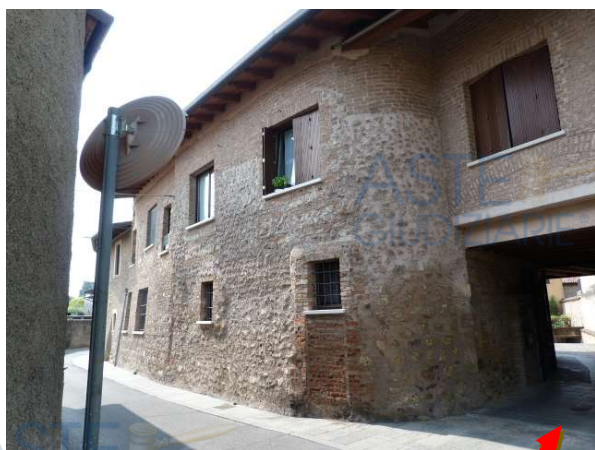
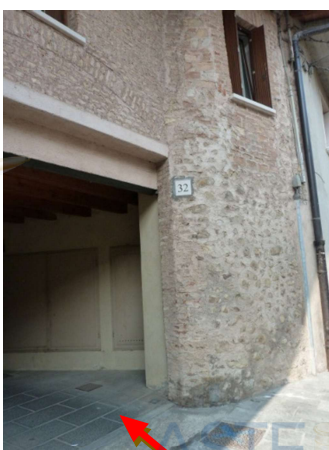
Fronte da Via Marchesi, ingresso carraio

Per gli **Esterni**, a nord verso la strada di accesso Via Marchesi, i fronti del complesso sono finiti con pietra e mattoni a vista, mentre le facciate interne verso la corte con intonaco al civile con colori chiari ed intervallate da pilastri con pietre a vista, le travi della soletta strutturale sono lasciata anch'esse a vista.

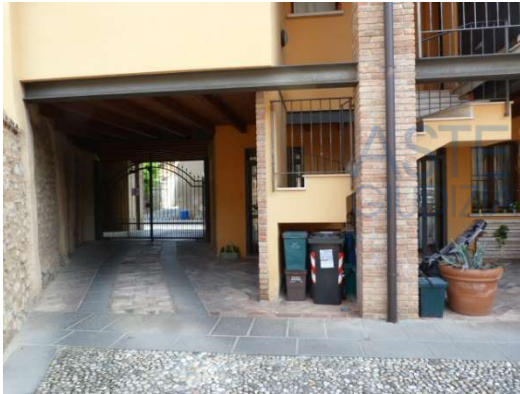
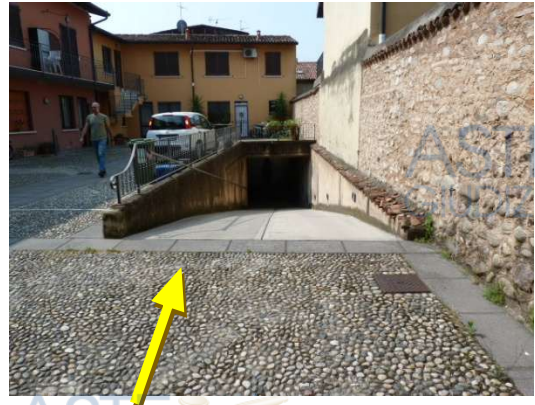
Vista del Fronte Nord del Condominio e Sud dal corsello di accesso dei garage dalla corte comune interna.

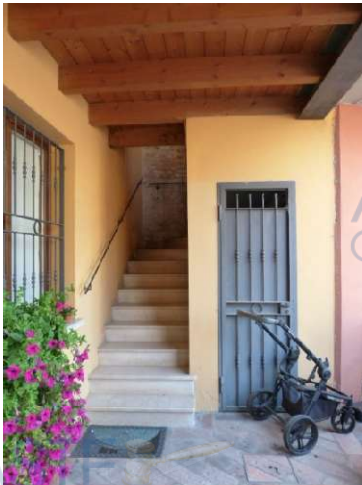
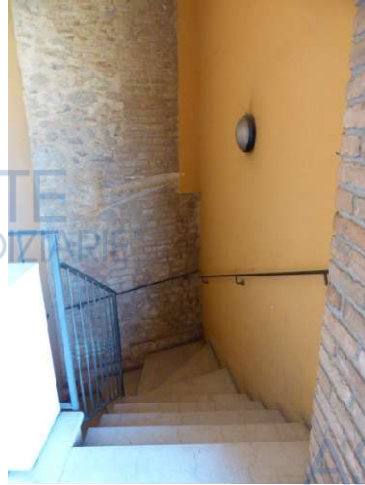
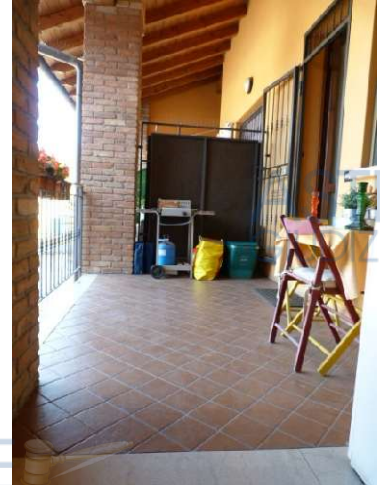
Ingresso condominiale dalla corte interna al Piano 1°, loggia privata, vista della corte interna dalla Loggia.

L'accesso pedonale dalla Corte interna al Piano Primo e quindi all'appartamento è garantito dal corpo scale comune con il corpo condominiale limitrofo a est, dove successivamente allo sbarco delle scale diventa loggia esclusiva all'appartamento e dove si rilevano delle difformità di suddivisione degli spazi comuni condominiali di accesso al ballatoio comune del corpo a est e la loggia privata dell'appartamento.

1. Per ripristinare le difformità riscontrate e ristabilire la situazione originaria concessionata, (evidenziata al paragrafo B1), nella zona ingresso " sbarco scala" a Piano 1° e al Piano Soppalco, le opere e i costi computati sono :..... € 3.431,43 escluso iva

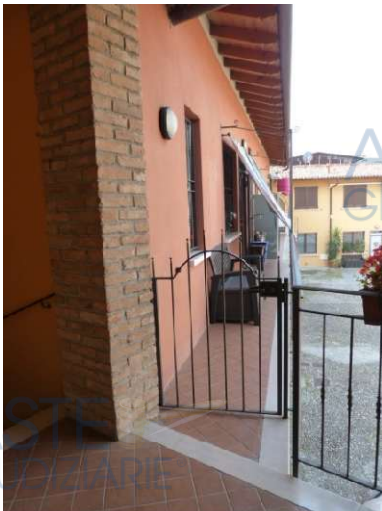
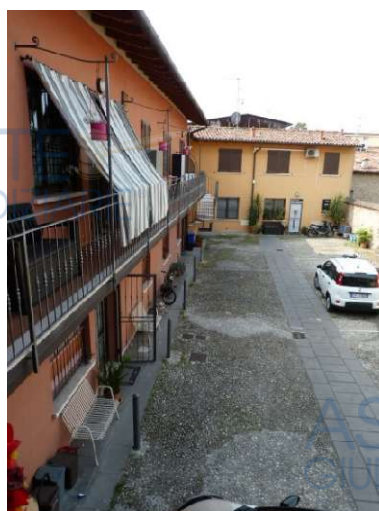
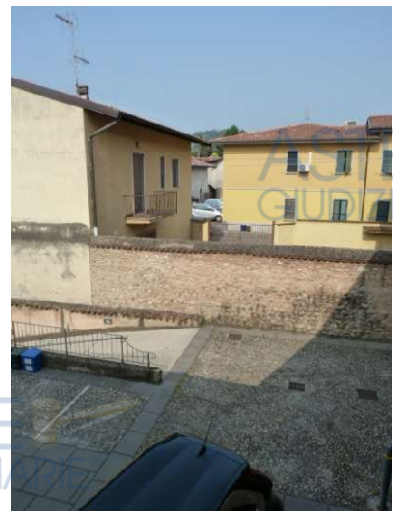
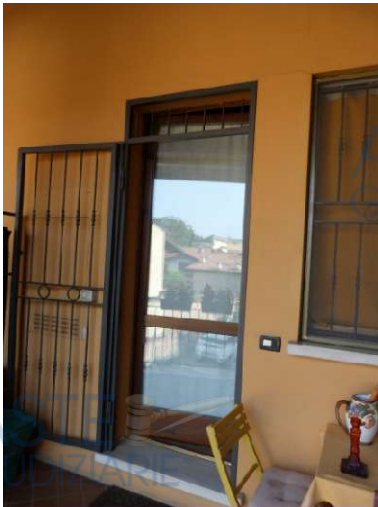
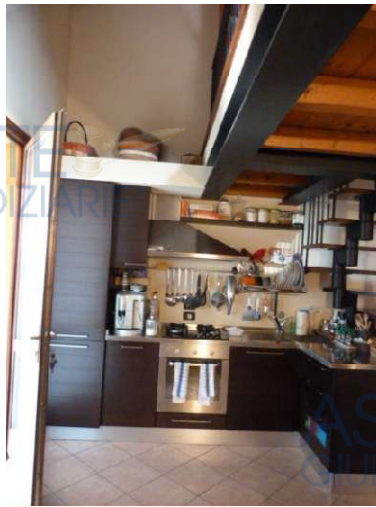
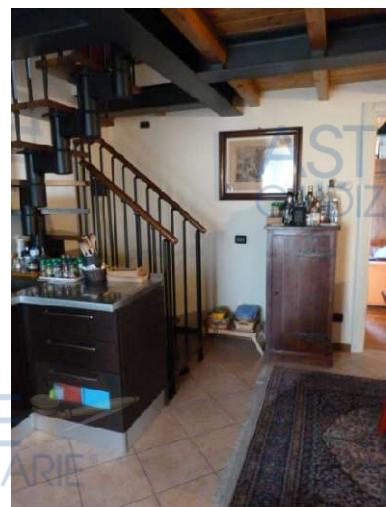
Piano 1°- **Zona giorno** - Ingresso, cucina e sala pranzo

Per gli **Interni** si rilevano buone finiture ben conservate, pareti tinteggiate con cura e con colori chiari, pavimenti in ceramica nel loggiato, zona giorno e bagni così come i rivestimenti dei bagni sempre in colori chiari, mentre nella zona notte e sul soppalco si rileva parquet posato a correre ben conservato, le porte in colori chiari e i serramenti in legno colore scuro, con inferriate nella zona del loggiato.
