# RAPPORTO DI VALUTAZIONE

## TRIBUNALE DI BRESCIA

Esecuzione Immobiliare n. 188/2025, riunita con la n. //

Documenti di riferimento: **da pag. 1 a pag. 29 + ALLEGATI**  
Descrizione sintetica: APPARTAMENTO TRILOCALE CON POSTO AUTO SCOPERTO  
Ubicazione: Via Vallosa n. 22 – PASSIRANO (BS)  
Catasto: Comune di PASSIRANO, catasto fabbricati, sez. NCT  
fg. 32, particella 2334, sub. 506 (A/3: appartamento)  
e parti comuni: sub. 509;  
fg. 32, particella 1692, sub. 507 (C/6: posto auto scoperto)  
e parti comuni: subb. 512-513.

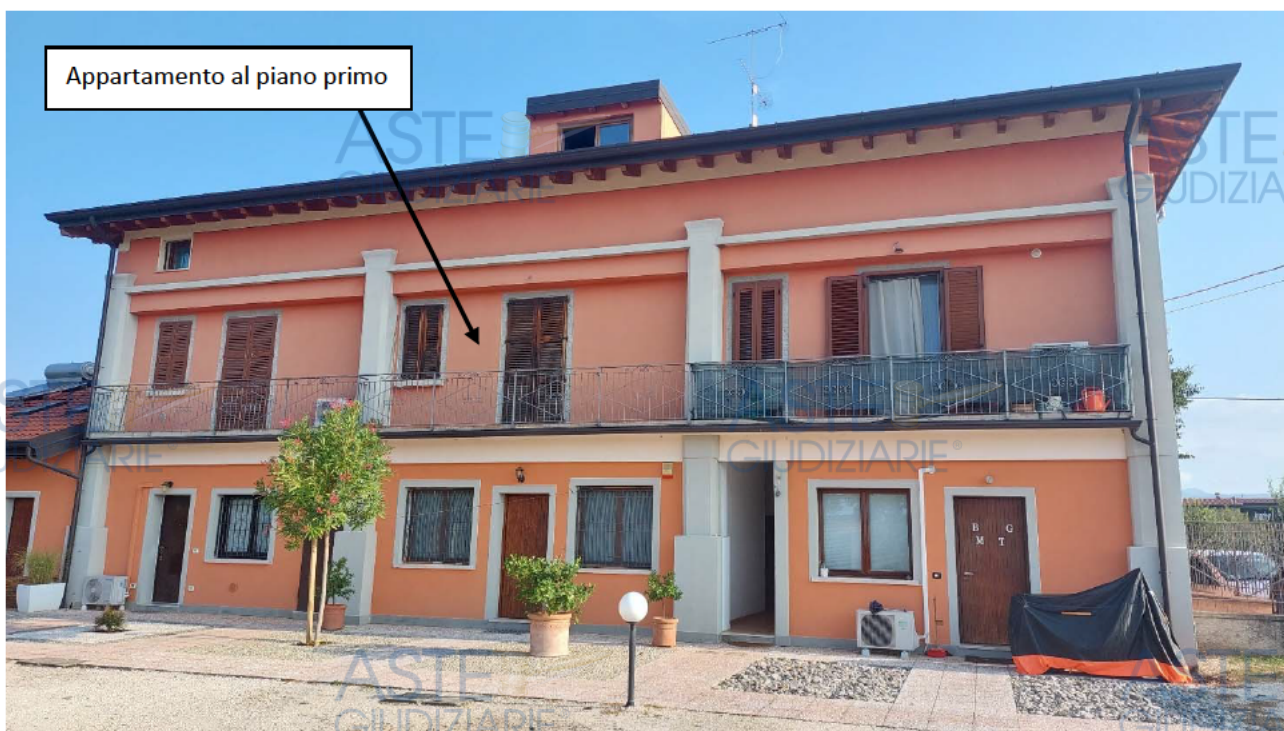
**Foto 1: facciata sud**

Facciate esterne intonacate al semi-civile, con tinteggiatura al quarzo.

Soglie delle porte esterne in pietra. Banchine finestre parte in pietra e parte in cls. Lattoneria in lamiera.

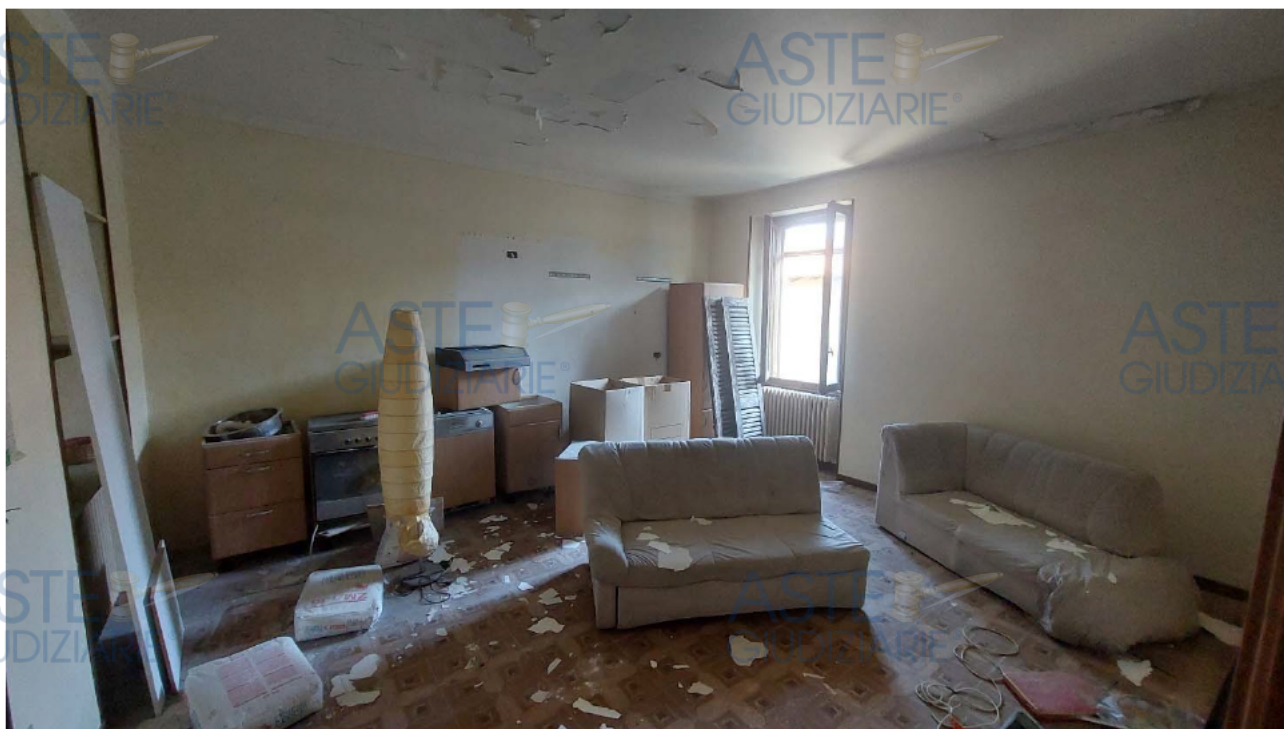
**Foto 2: cucina/soggiorno**

Ingresso nella zona giorno/cucina, disimpegno, due camere da letto, bagno (wc, lavabo, bidet, vasca). Altezze interne dei vari locali pari a circa 285cm. Balcone rivolto a sud, con accesso da una delle camere da letto. Pavimentazioni/rivestimenti in ceramica. Soffitto e pareti intonacate al civile, con tinteggiatura sfogliata. Idem dicasi per la verniciatura delle parti metalliche del balcone. Serramenti interni in scadenti condizioni. Serramenti esterni ed ante da oscuro in pessime condizioni, con alcune ante divelte; sostanzialmente da rifare.

Assenza del foro di aerazione in cucina il quale, data la possibile presenza di gas metano per l'alimentazione dei fuochi, risulta requisito imprescindibile per l'agibilità.

Unità in generale in condizioni decadenti, probabilmente a causa del prolungato periodo di chiusura.

- I due locali al piano primo rivolti a nord (camera, cucina), attualmente privi dei necessari requisiti igienico-sanitari (rapporti aero-illuminanti), dovranno essere ridimensionati in termini di superficie, ad esempio, mediante la creazione di tramezzature fisse a delimitazione di nuovi vani (ripostiglio, disimpegno, ecc.), in modo tale che la superficie di tali locali sia congruente con la superficie delle rispettive finestre. Indicativamente si dovrà procedere alla:

- o formazione di locale cucina di superficie massima 12mq (compatibile con il R.A.I. minimo), destinando il resto del locale attuale a locale di servizio (dispensa, ingresso, ripostiglio, ecc.);

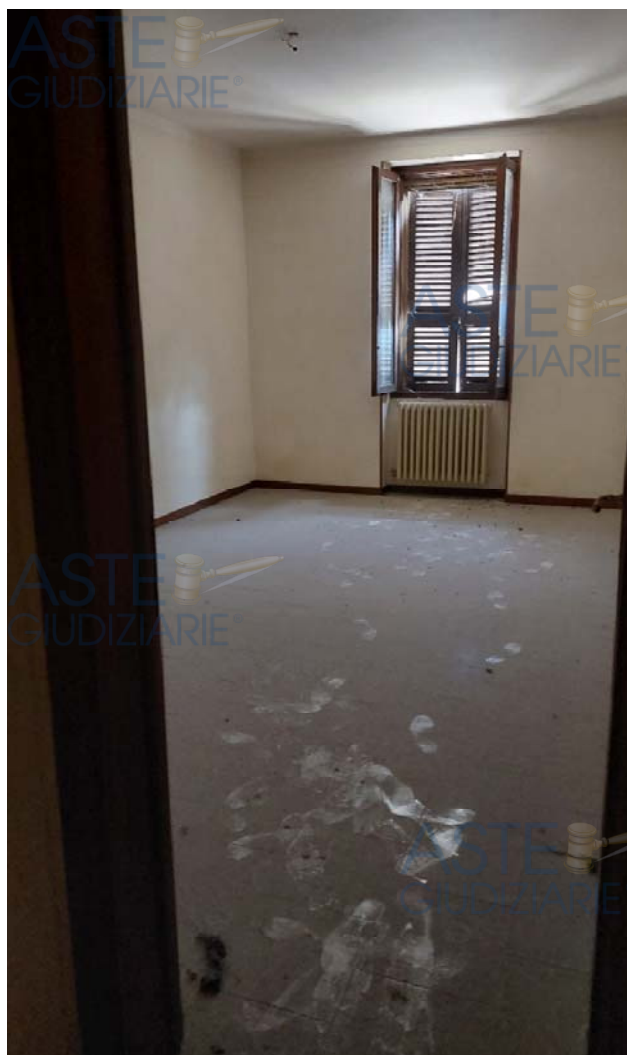
**Foto 4: camera da letto, lato nord**

- I locali al piano primo rivolti a nord (camera, cucina) sono dotati di aperture di aero-illuminazione insufficienti, in relazione alle dimensioni dei locali stessi; nello stato di fatto in cui essi si trovano risultano pertanto privi dei necessari requisiti igienico-sanitari.

- Sia nella cucina sia nella camera a nord è presente uno sfondato all'interno della parete di spina del fabbricato.
- Vi sono dimensioni diverse per alcune aperture (finestre e portefinestre).

- o formazione di locale camera a nord di superficie massima 12mq (compatibile con il R.A.I. minimo), destinando il resto del locale a locale di servizio (cabina armadi, ripostiglio, ecc.).

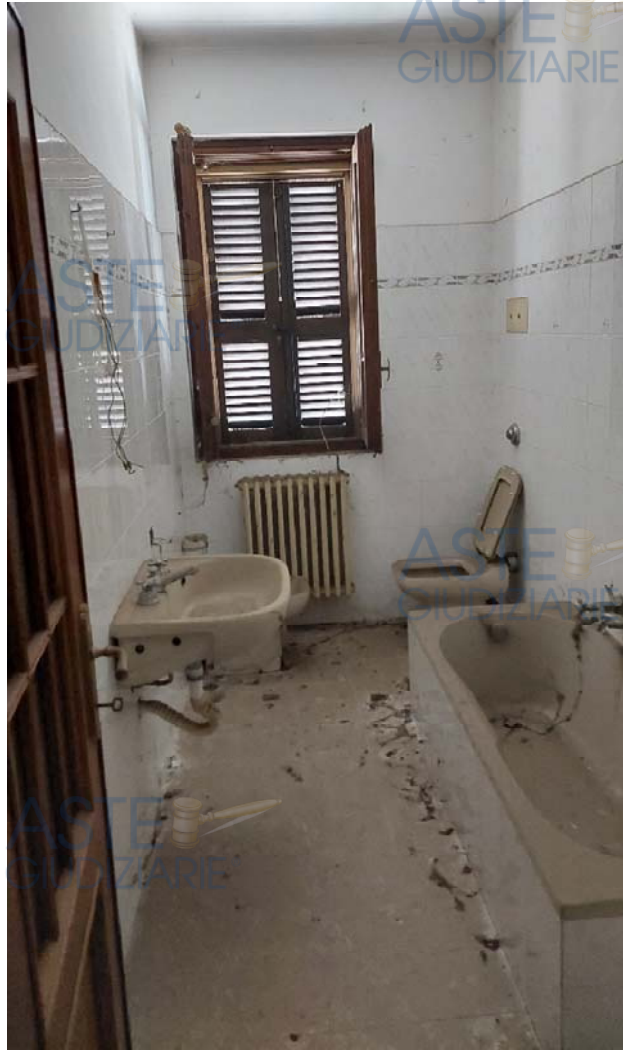
**Foto 5: bagno**

| <input checked="" type="checkbox"/> Impianto sanitario | Tracciato e tipologia tubazioni non rilevabili. Bagno dotato di sanitari e rubinetteria vetusti. |
