TRIBUNALE DI BRESCIA

**CONSULENZA TECNICA D'UFFICIO**  
**PROCEDIMENTO ESECUTIVO IMMOBILIARE**

**N. 204/2024**

**Brescia 06.12.2024**

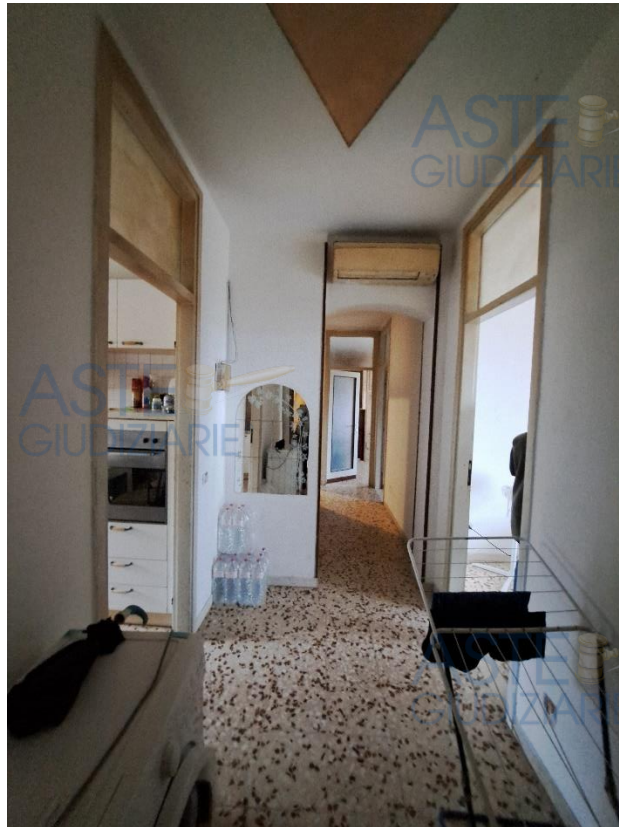
Dal vano scala si accede all'appartamento mediante una porta blindata in pessimo stato di conservazione.

Il pavimento del corridoio è stato realizzato con piastrelle in graniglia di marmo levigate, tipo pavimento alla "veneziana".

*Vista corridoio ingresso e porta di separazione tra la zona giorno e la zona notte.*

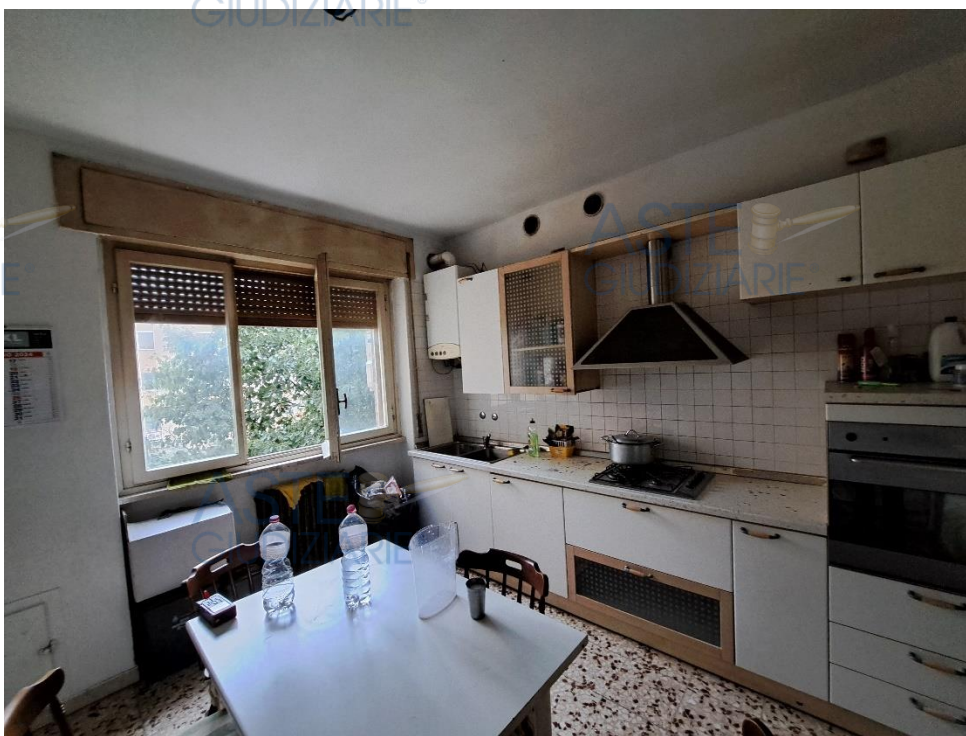
il soffitto e le pareti presentano evidenti segni di umidità per condensa;

gli infissi per la finestra e la porta sono in pessimo stato di conservazione;

*Vista cucina - finestra e rivestimenti*

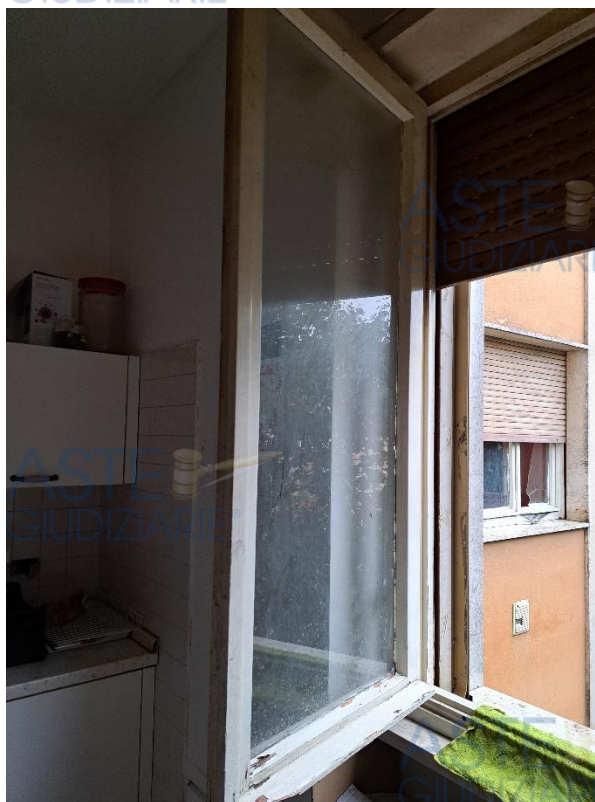
Il serramento finestra, a tre ante, con vetro singolo è completo di tapparella in plastica contenuta in un cassonetto in legno.

*Serramento finestra in legno con applicato vetro singolo*

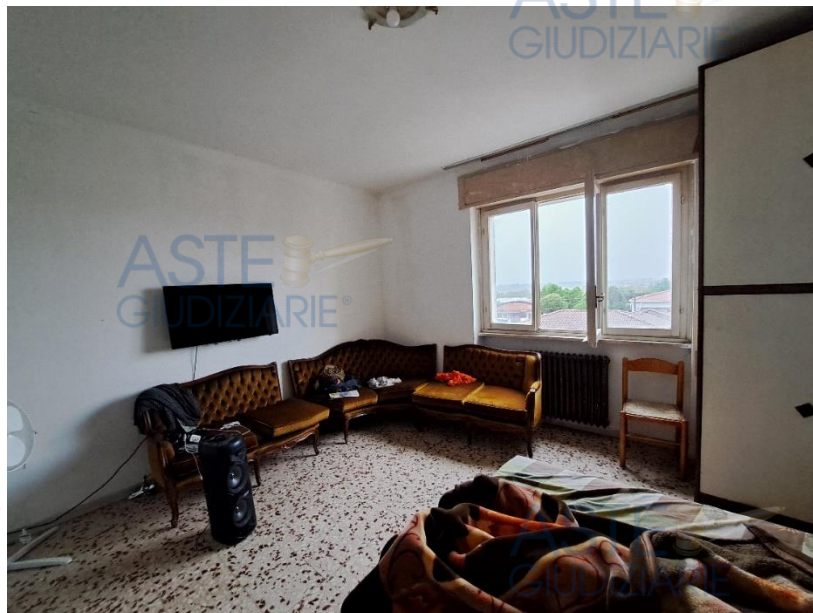
La finestra è in legno, con vetro singolo e tapparella in pessimo stato di conservazione.

*Vista soggiorno- finestra in legno con tapparella in plastica e cassonetto in legno.*

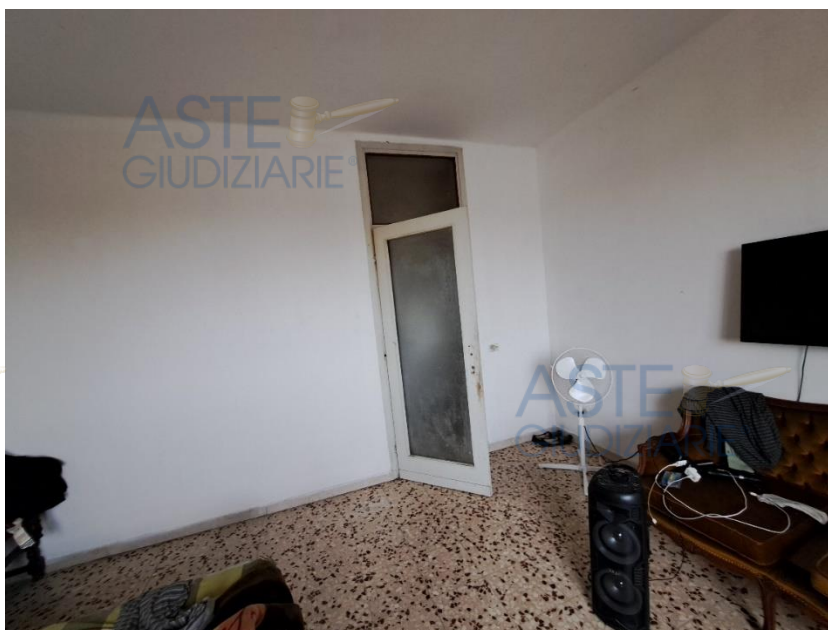
La porta d'accesso è a battente, in legno, a vetro intero, di tipo economico ed in pessimo stato di conservazione.

*Vista soggiorno verso corridoio – porta in legno con vetro a tutta altezza e sopra luce.*

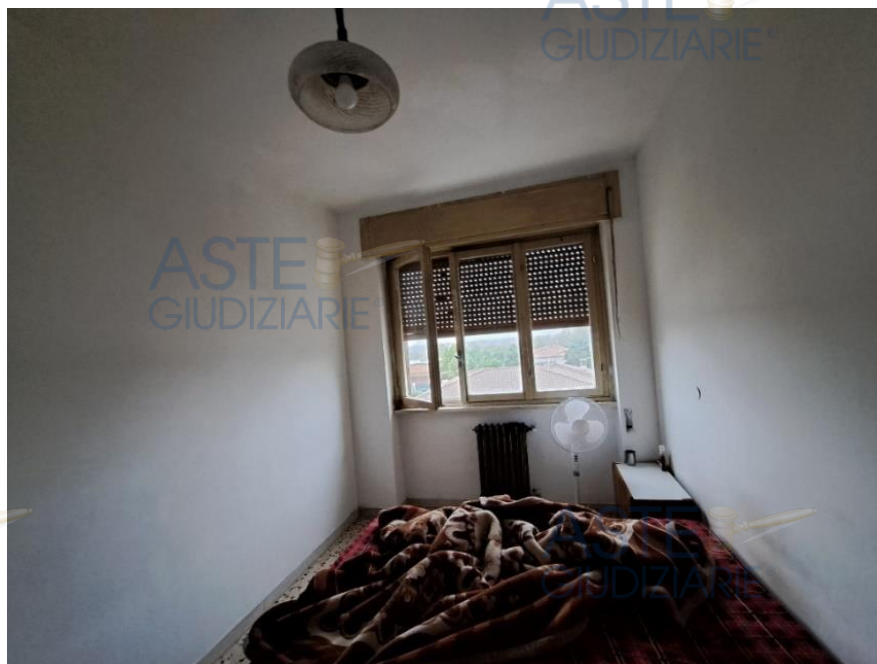
La finestra è in legno, a tre ante, con vetro singolo e tapparella, in pessimo stato di manutenzione.

*Vista camera 1 – finestra in legno con vetro singolo, tapparella e cassonetto, in pessimo stato di conservazione.*

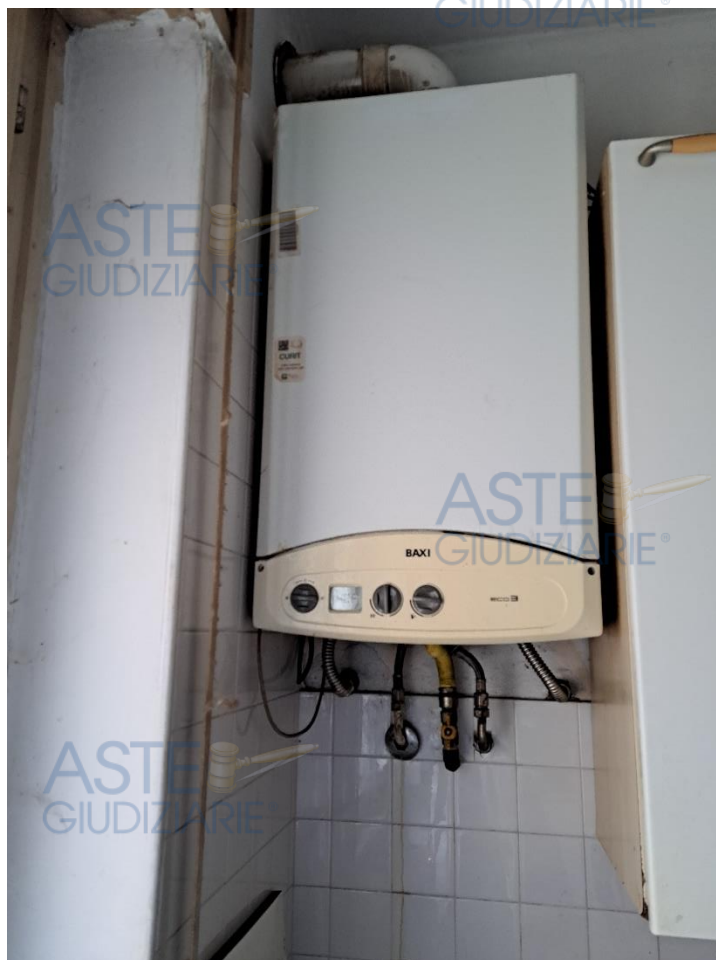
- RISCALDAMENTO: di tipo autonomo con caldaia pensile ubicata in cucina e caloriferi in ghisa. Non è stato possibile verificare lo stato di manutenzione della caldaia, in mancanza del libretto con le relative specifiche di manutenzione.

*Caldaia pensile per riscaldamento e produzione d'acqua calda*

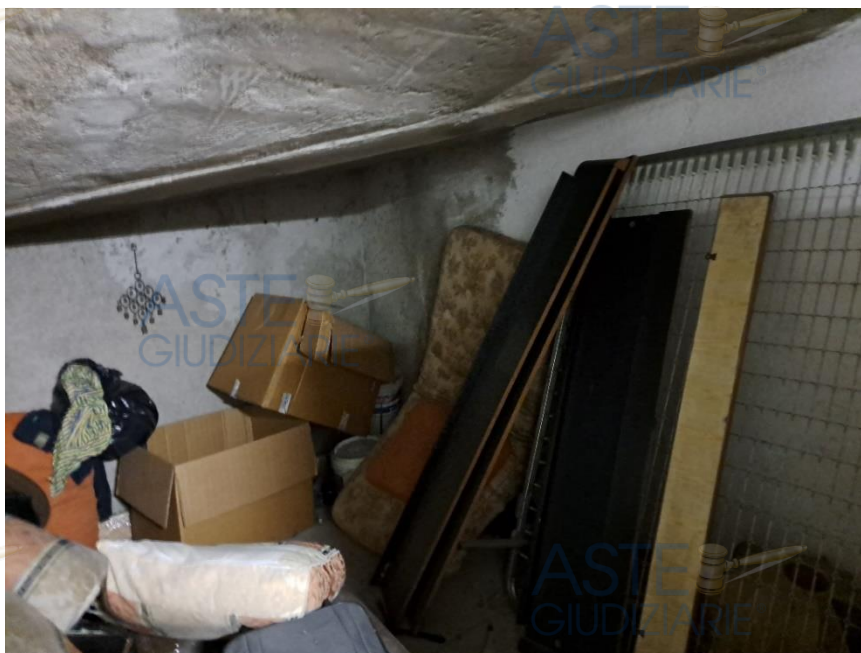
Tutte le finiture sono al rustico.

*Vista interna del ripostiglio.*

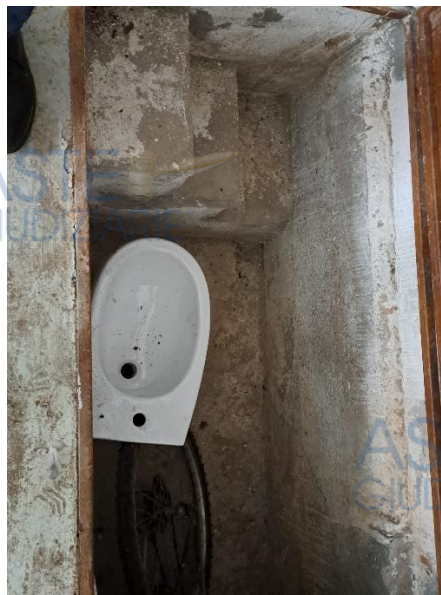
In testa al locale e per tutta la larghezza è stato ricavato, sotto la quota del pavimento, un ripostiglio di circa 0,80 m di larghezza e 1,00 m di profondità.

*Ripostiglio sotto la quota del pavimento*
