**Tribunale Ordinario di Brescia – Sezione Commerciale**

**Ufficio esecuzioni civili Esecuzione immobiliare n° 238/2025 es.imm**

**RAPPORTO DI VALUTAZIONE**

**LONATO DEL GARDA (BS)**

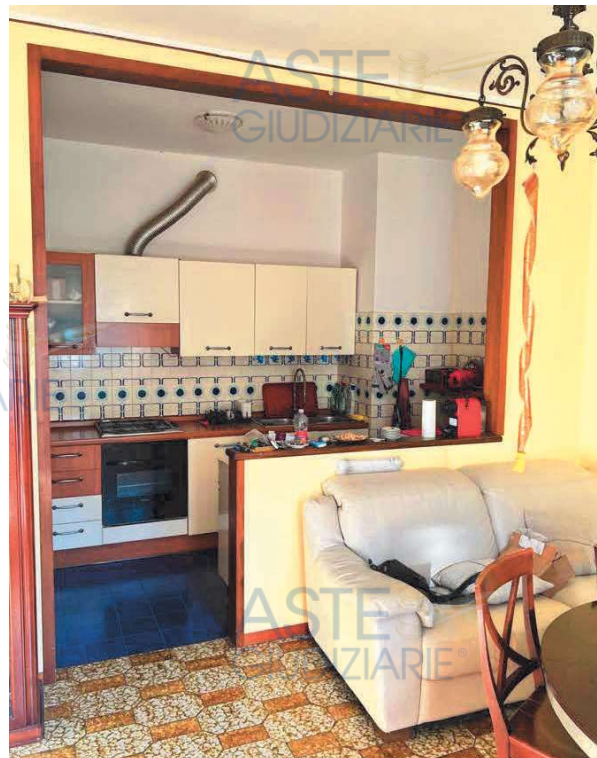
Durante il sopralluogo vengono constatate le seguenti difformità:

- disposizione ed ingombri del corridoio
- divisione ambiente soggiorno-cucina
- La superficie della zona giorno dichiarata nella concessione edilizia pari a 25,00 mq non equivale alla superficie rilevata che è pari a 24,00 mq con conseguente rispetto dei rapporti aeroilluminanti

Le difformità interne riscontrate risultano sanabili predisponendo una pratica edilizia in sanatoria

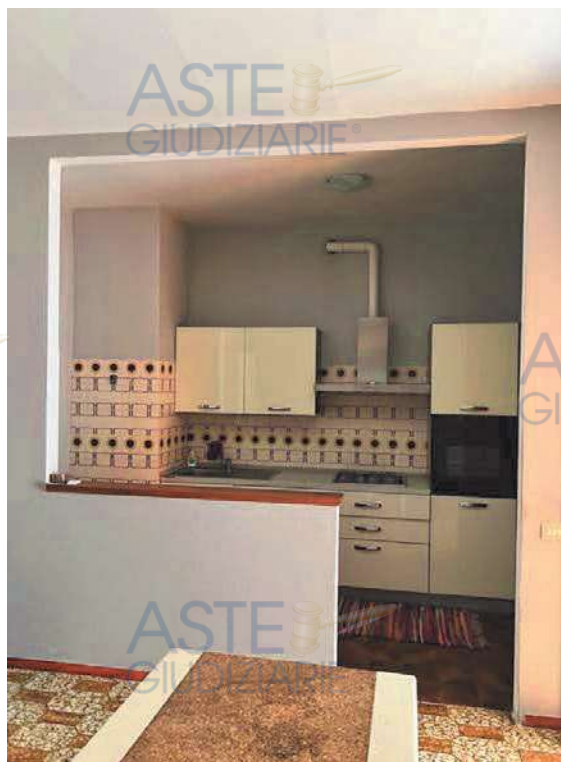
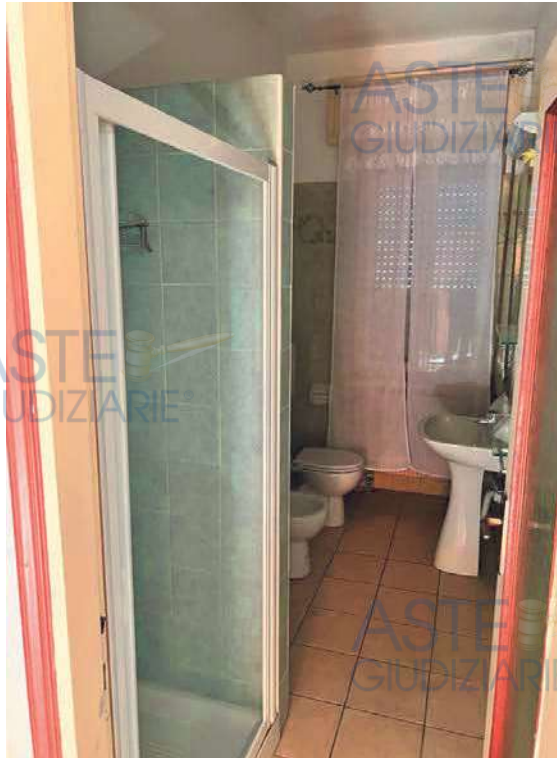
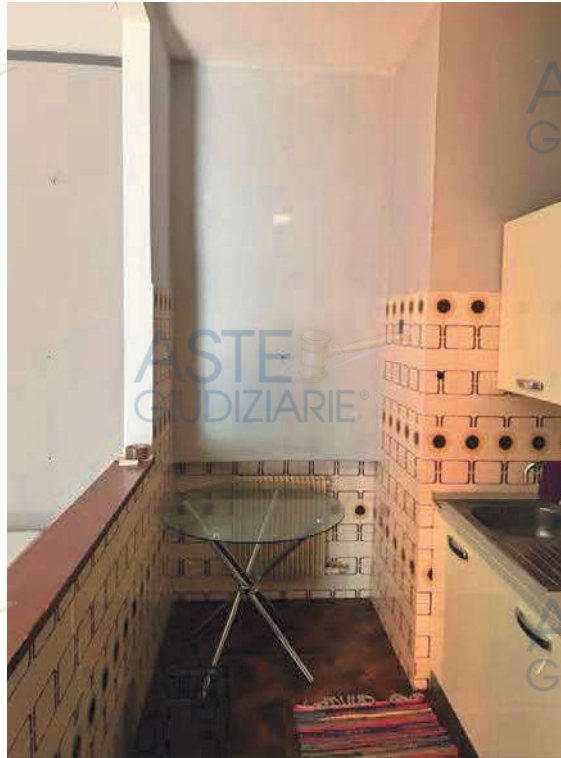
Durante le opere di costruzione del subalterno 18 sono state effettuate opere edilizie al subalterno 17 che consistono nella tamponatura dell'apertura nella zona giorno confinante con i nuovi appartamenti e l'allargo dell'apertura confinante con il giardino per il mantenimento dei rapporti aeroilluminanti  
Durante il sopralluogo vengono constatate le seguenti difformità:

- disposizione ed ingombri del corridoio
- divisione ambiente soggiorno-cucina
- difformità muretto doccia (foto A)
- la tamponatura della finestra della cucina non è stata segnata nei disegni autorizzativi (foto B)
- La superficie della zona giorno dichiarata nella concessione edilizia pari a 25,00 mq non equivale alla superficie rilevata che è pari a 24,00 mq con conseguente rispetto dei rapporti aeroilluminanti.

Le difformità interne riscontrate risultano sanabili predisponendo una pratica edilizia in sanatoria

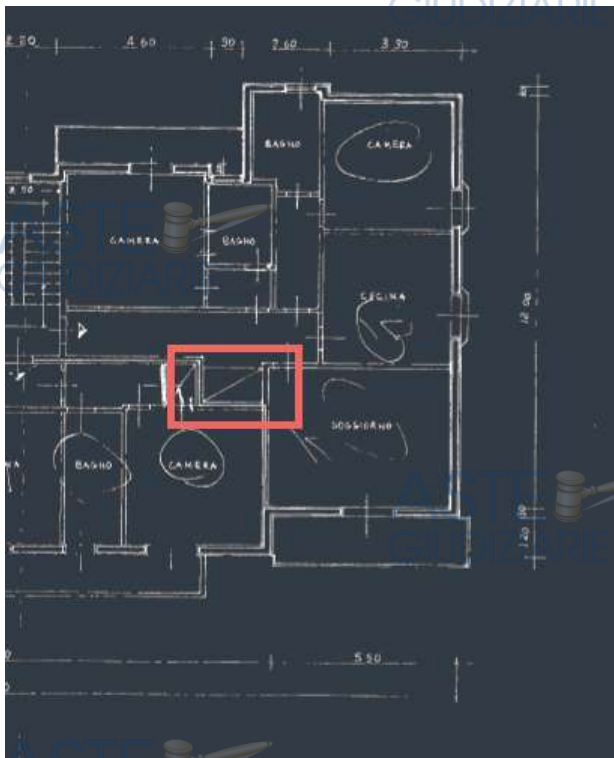
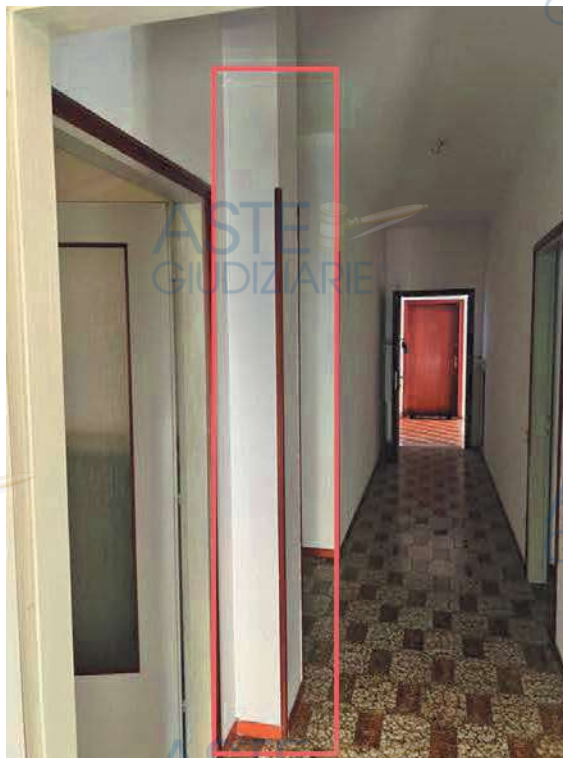
Durante il sopralluogo vengono constatate le seguenti difformità:

- difformità lievi nel corridoio nella zona della nicchia.

Le difformità interne riscontrate risultano sanabili predisponendo una pratica edilizia in sanatoria

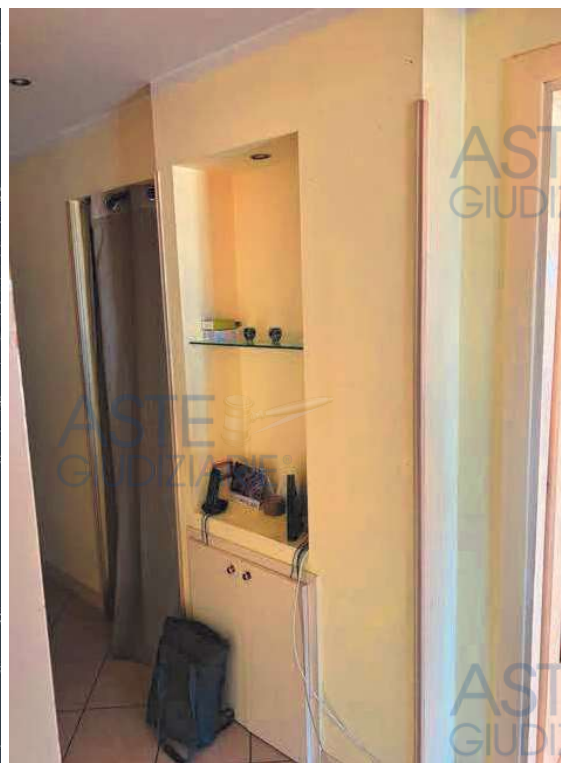
- difformità interne

- altezza interna corridoio 2,34 mt

Le difformità interne riscontrate risultano sanabili predisponendo una pratica edilizia in sanatoria

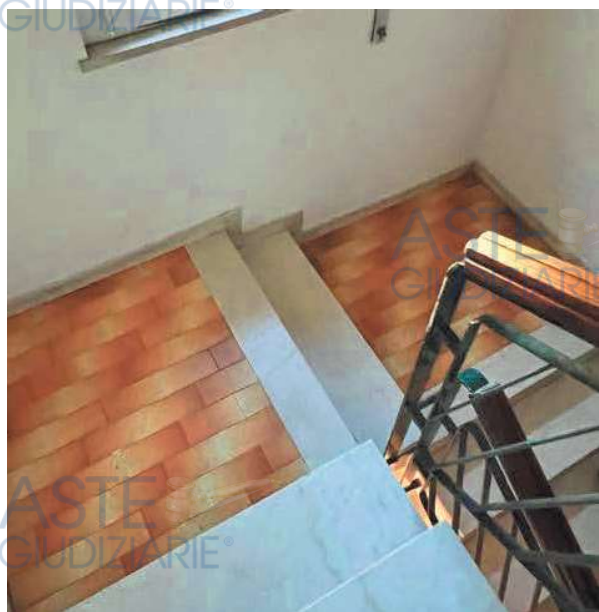
- Difformità nel vano scala con la presenza di 2 gradini nel pianerottolo centrale.

Le difformità riscontrate risultano sanabili predisponendo una pratica edilizia in sanatoria

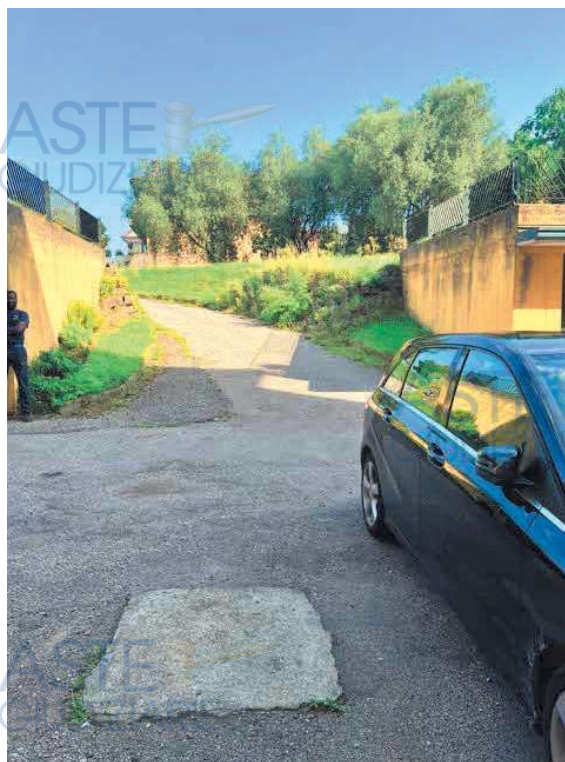
- Difficoltà nel piano interrato zona passo carraio, viene indicato nei disegni la presenza del muro di contenimento che non è stato realizzato.
