RAPPORTO DI VALUTAZIONE

ASTE
GIUDIZIARIE
TRIBUNALE DI BRESCIA

Esecuzione Immobiliare n. 262/2024

(Immobile residenziale sito nel Comune di Lumezzane, Catasto Fabbricati, sez. NCT, Foglio 21, part. 484, sub. 7, S. Apollonio, Via Valmezzana n. 35, cat. A/2, classe 3, vani 11,5 (appartamento a piano terra con piano interrato e piano sottotetto).

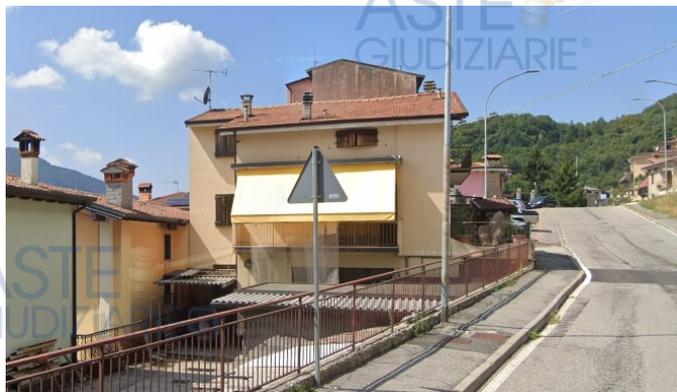
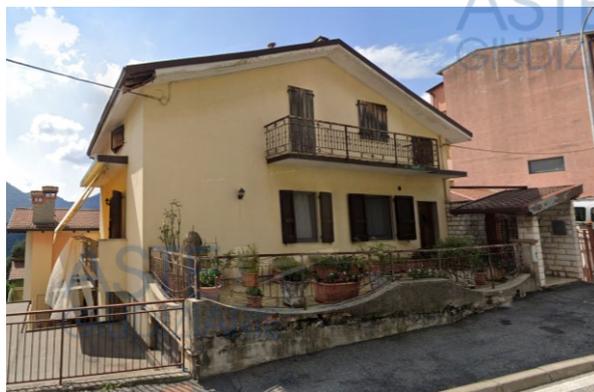
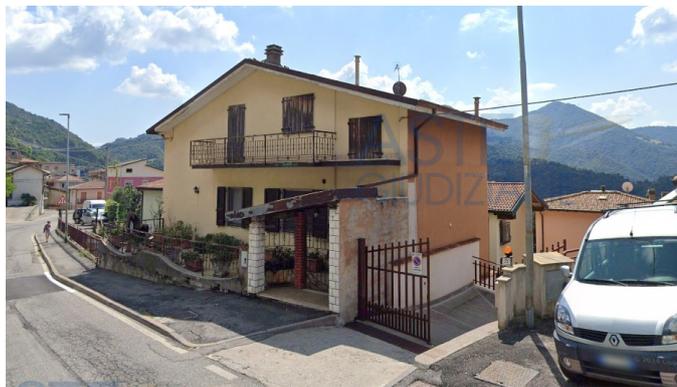
Foto 1 da Est, 2 frontale ingresso (Nord) e 3 da Ovest.

Immobile datato, ma in buone condizioni per la parte residenziale abitata a piano terra. Necessarie invece opere di manutenzione straordinaria/ristrutturazione leggera delle parti a piano interrato e sottotetto.

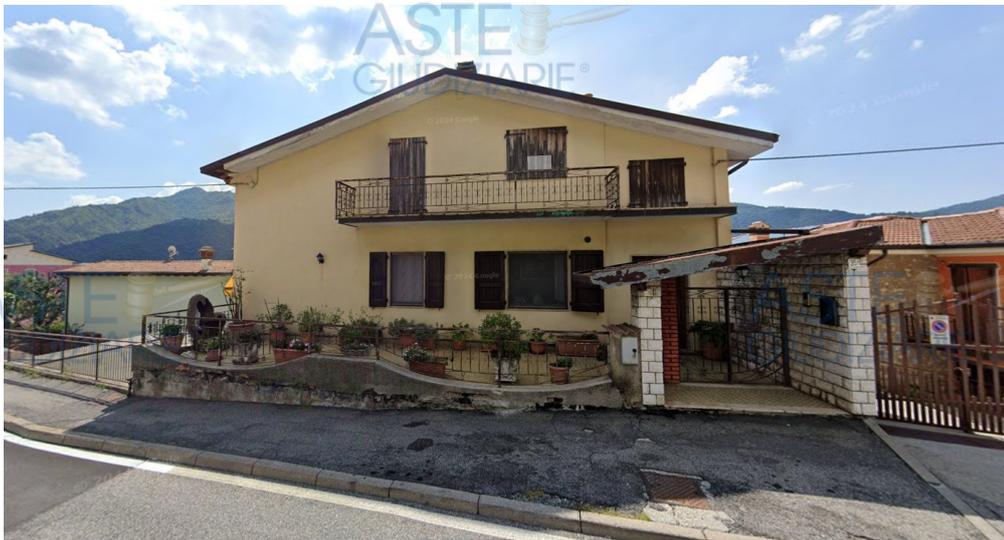
Fig. a lato. Fotografia dell'immobile oggetto di stima nel suo complesso visto da via strada.

L'immobile nel suo complesso è composto da appartamento posto a piano terra, composto da ingresso cucina, sala di grandi dimensioni, camera da letto, bagno completo e deposito utilizzato come camera da letto. È inoltre presente un balcone sul lato est di buone dimensioni.

A piano interrato è presente un grande cantina utilizzato come deposito.

A piano primo/sottotetto sono presenti una serie di locali sostanzialmente nella stessa sagoma dei locali a piano terra, non utilizzabili ai fini residenziali per la non Hmp di 2,40 m, ma tutti utilizzabili come depositi/mansarde del sottotetto. È inoltre presente un balcone sul lato nord (sopra l'ingresso) di buone dimensioni.

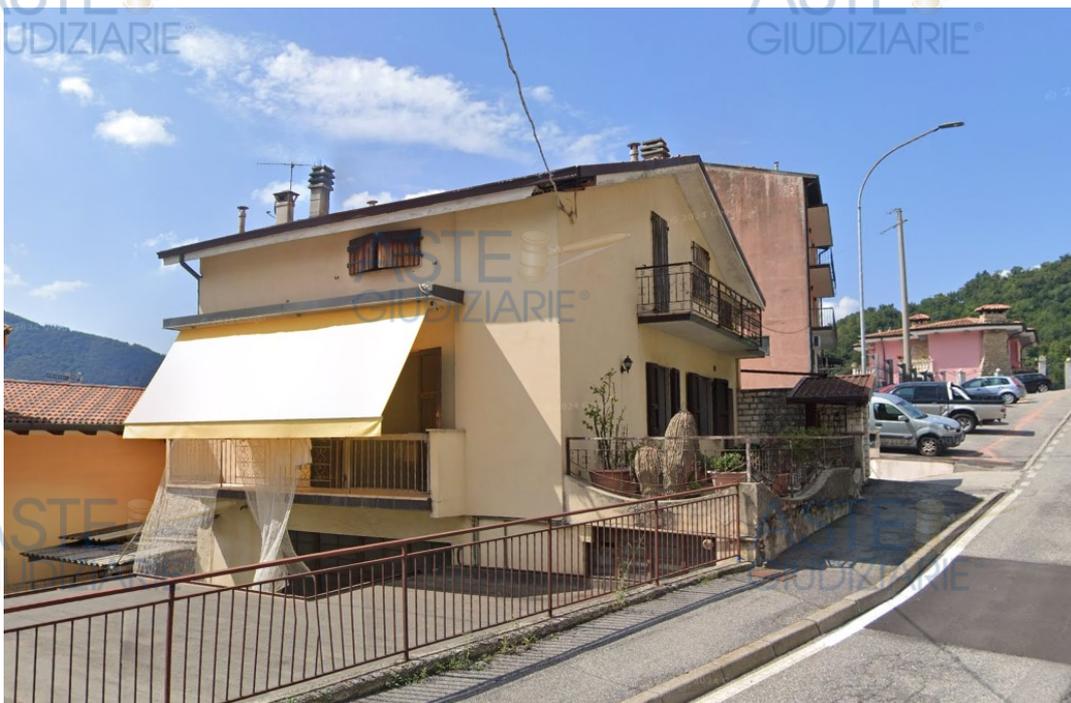
Fig. a lato. Fotografia dell'immobile oggetto di stima nel suo complesso visto da via strada. (Est).

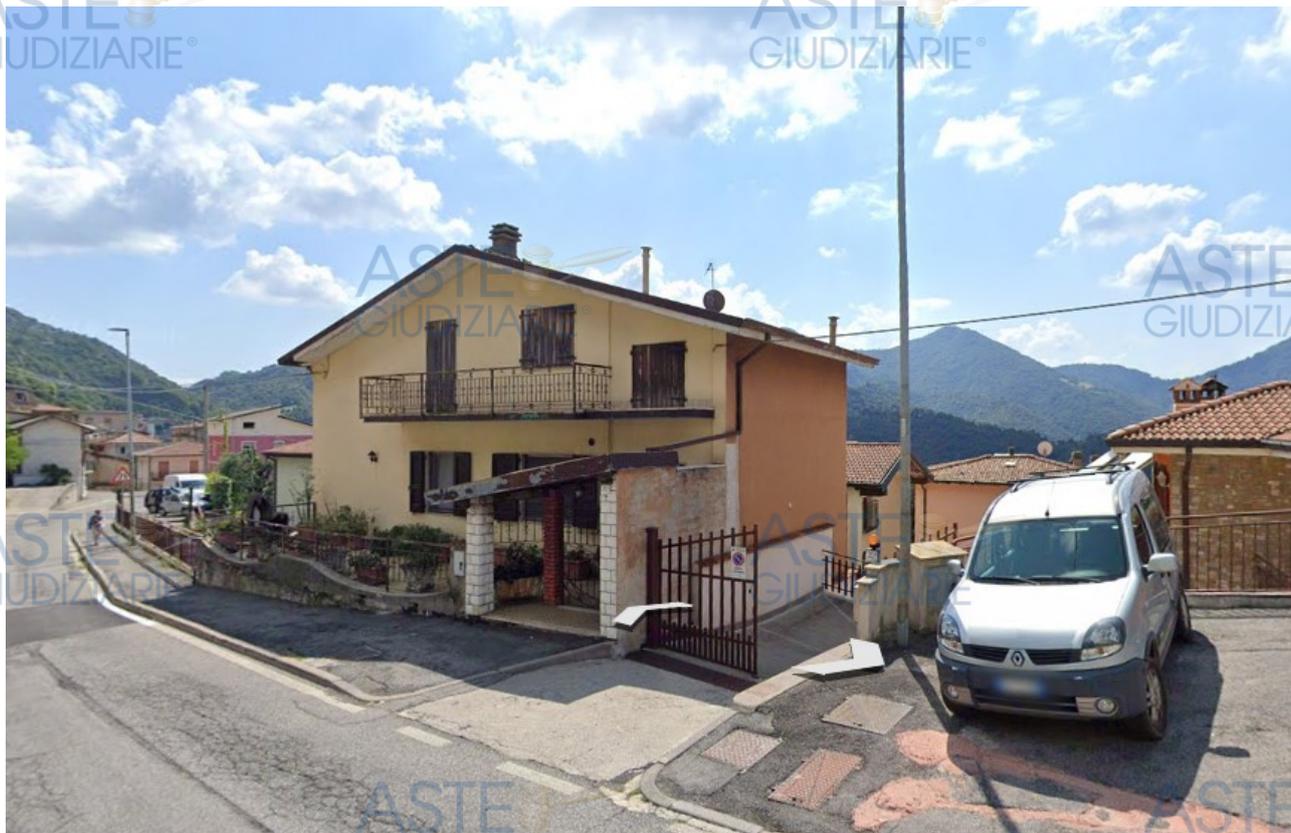
Fig. sopra. Fotografia dell'immobile oggetto di stima nel suo complesso visto da via strada.

L'immobile è collegato verticalmente da un vano scala indipendente e di utilizzo esclusivo che collega in un vano specifico tutti i piani dell'abitazione: Piano terra, piano sottotetto e interrato.

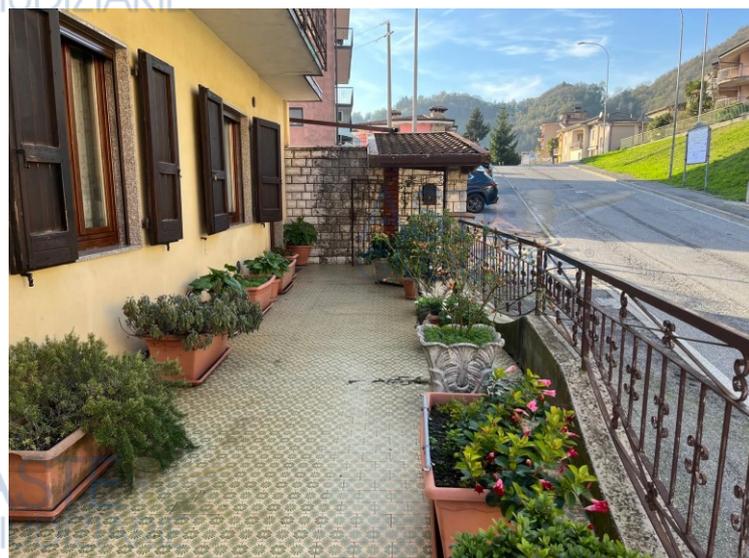
Fig. sopra. Fotografia dell'immobile della zona interna esclusiva di ingresso.

Il Pavimento della zona dalla quale si entra nell'immobile e di terrazzo esclusivo è in ceramica ed evidentemente datato, ma al momento del sopralluogo in discrete condizioni di manutenzione.

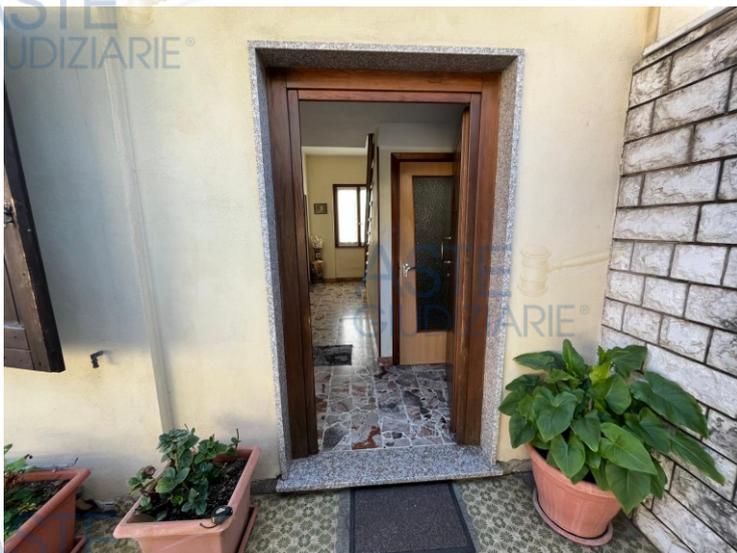
Fig. a lato. Foto della porta di accesso all'immobile e del vano scala interno di collegamento all'appartamento a piano terra.

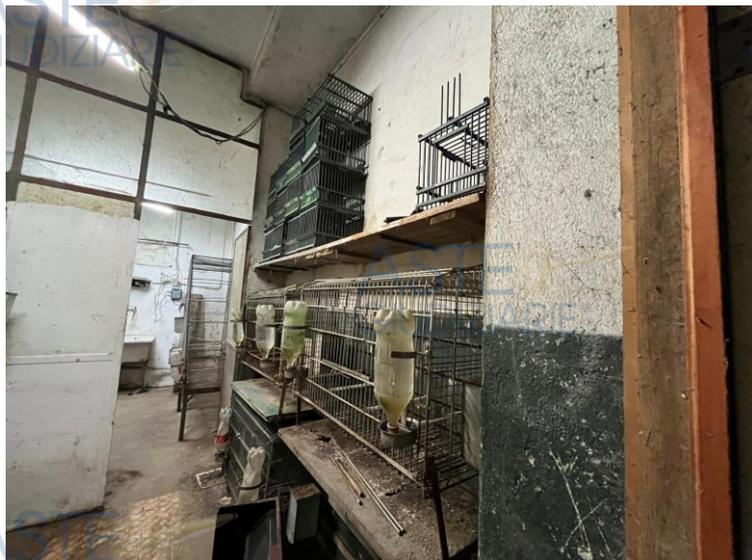
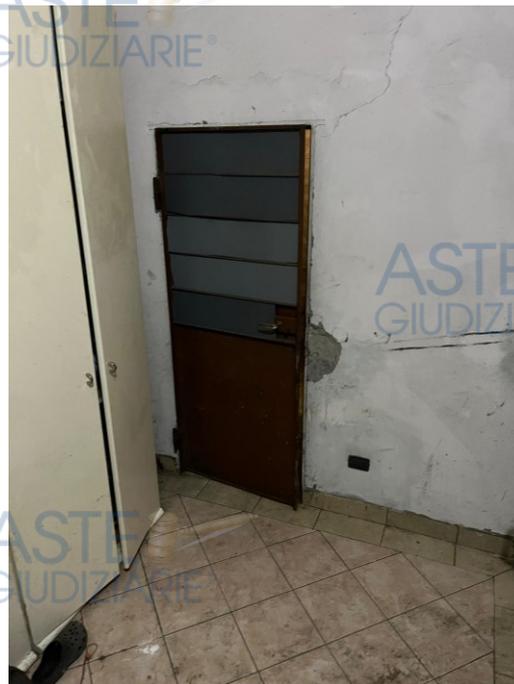
*Fig. a lato, sopra e sotto.
Foto dell'interrato e della porta di accesso in ferro.*

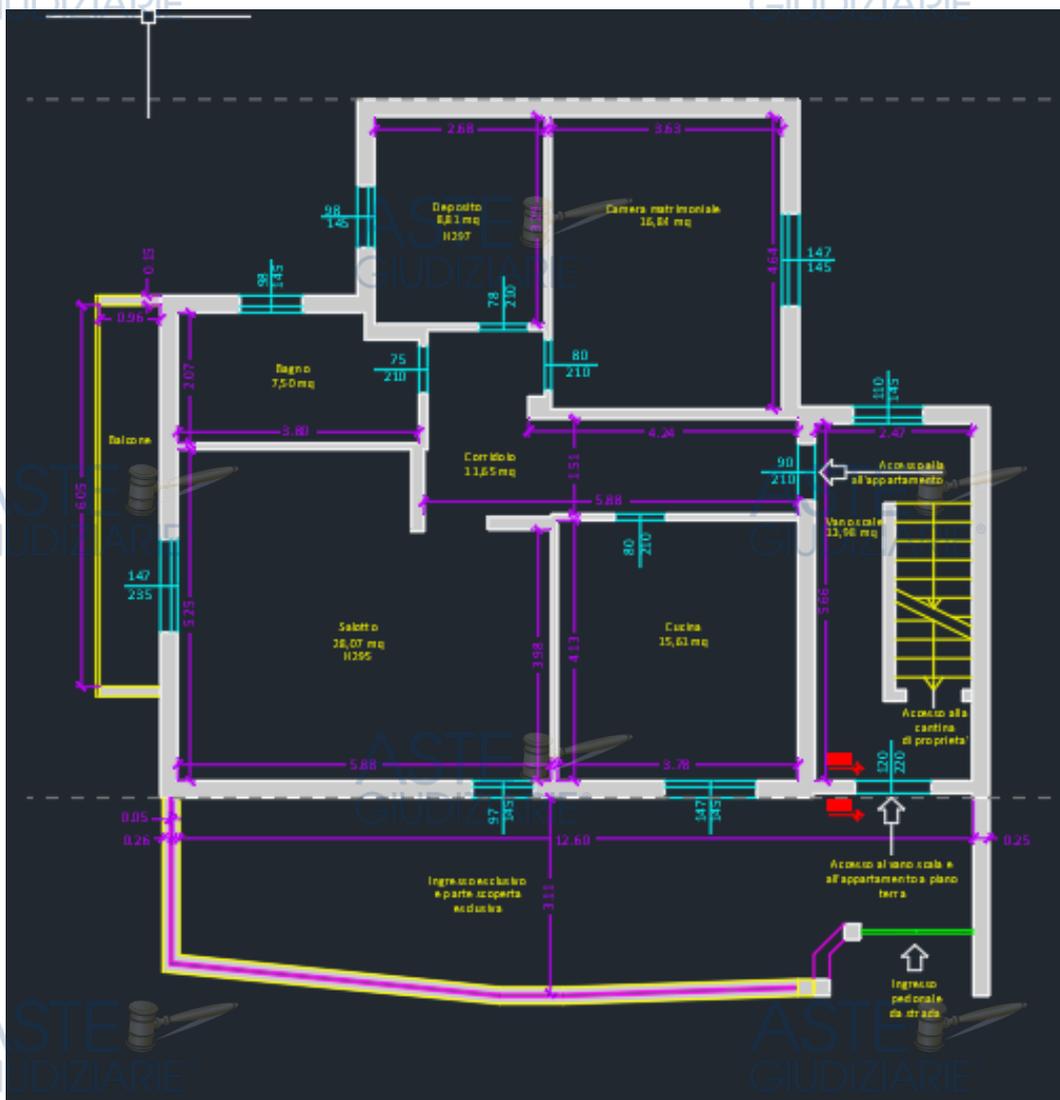
Fig. a lato. Immagine della pianta del piano terra come da rilievo al momento del sopralluogo.

Al piano terra si accede tramite porta in legno di buone dimensioni. Piano terra composto da disimpegno, cucina, soggiorno, bagno, deposito e camera da letto.

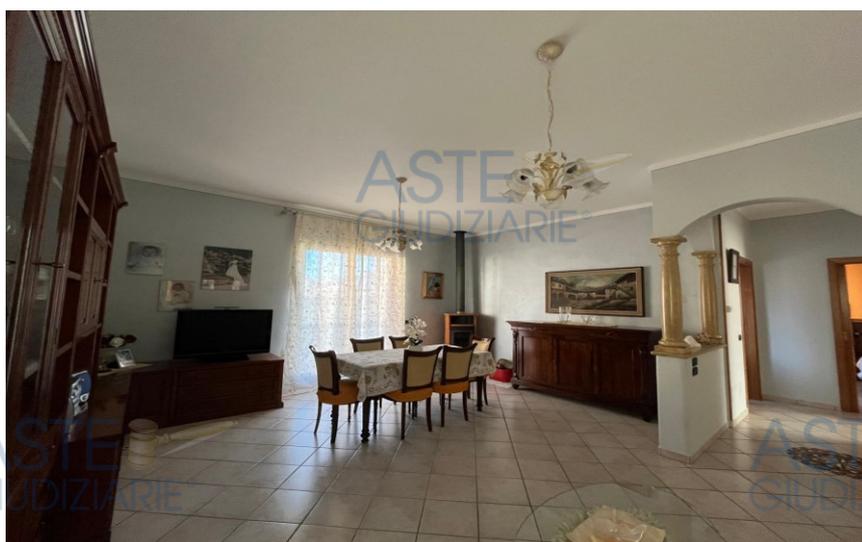
Fig. a lato. Immagine del soggiorno al momento del sopralluogo.

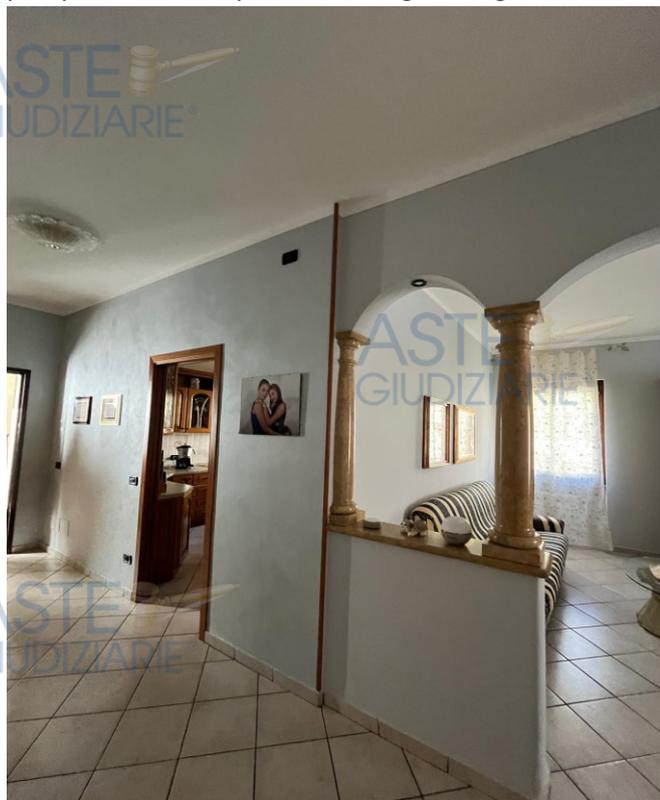
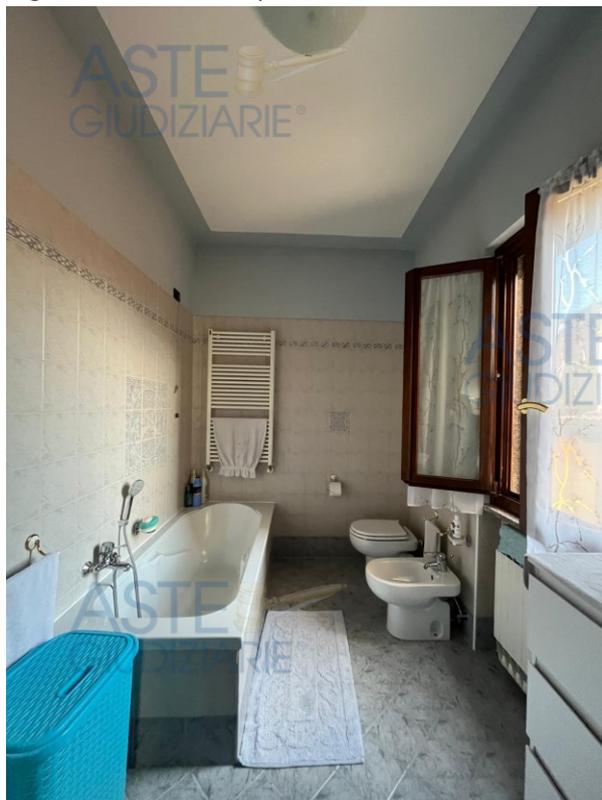
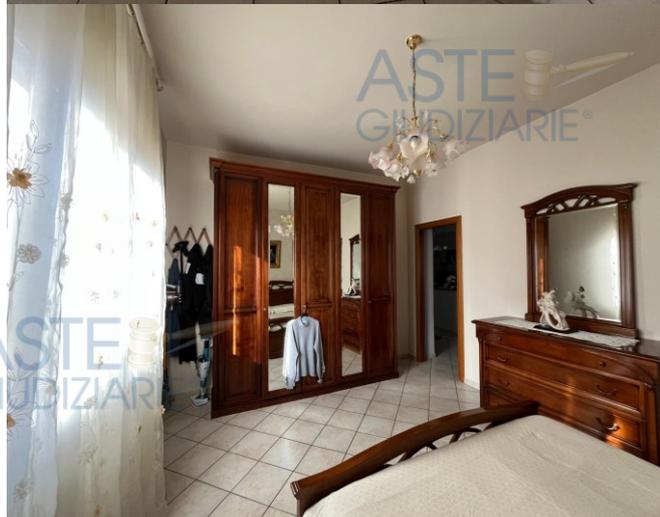
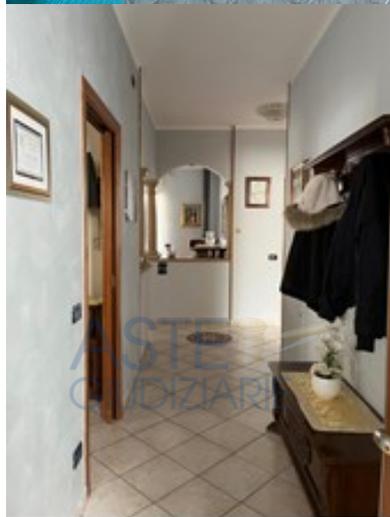
L'appartamento a piano terra si presenta in perfette condizioni di manutenzione per la parte interna.

Impianto elettrico a norma, completo e perfettamente funzionante. Presente un balcone sul fronte est con parapetto in ferro, pavimento in gres. Soglie e banchine in granito e alcune in pietra di botticino.

Figg. a lato, sopra e sotto. Foto dell'interno del piano terra: disimpegno con porta cucina e ingresso soggiorno, bagno, soggiorno e disimpegno e camera da letto matrimoniale.

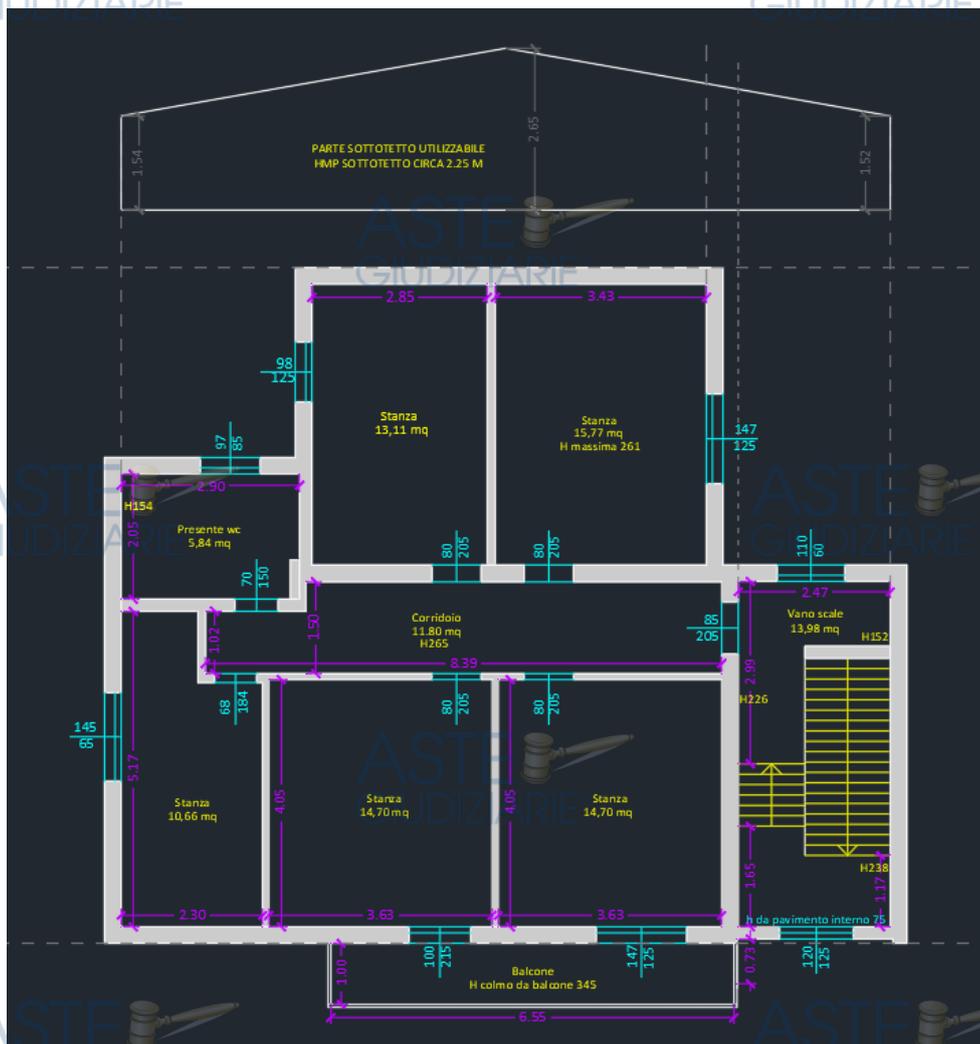
Fig. a lato. Immagine della pianta del piano sottotetto come da rilievo al momento del sopralluogo.

Il piano sottotetto si presenta in non buonissime condizioni di manutenzione, non essendo molto utilizzato e da tempo non mantenuto a differenza del piano terra.

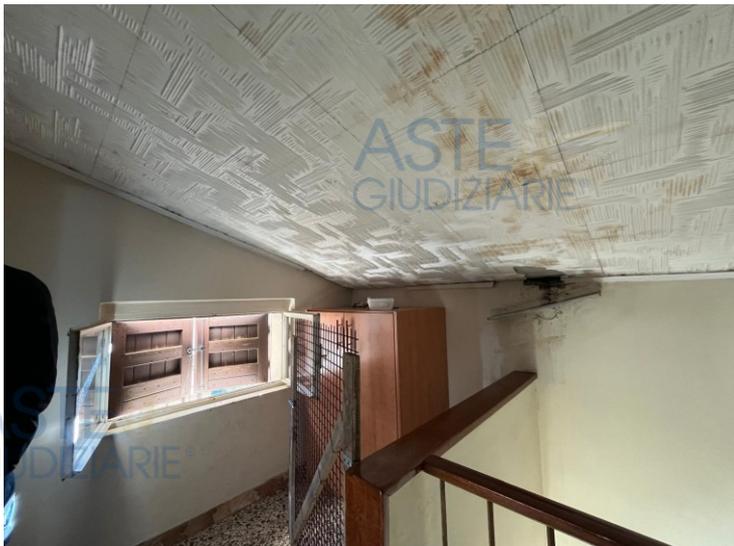
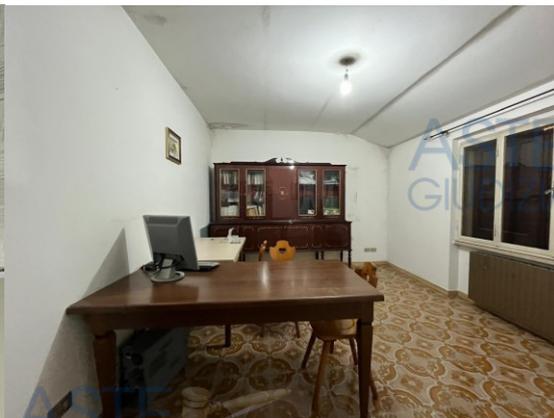
Foto dell'interno del piano sottotetto: disimpegno in arrivo dal vano scale, e stanza nel sottotetto.

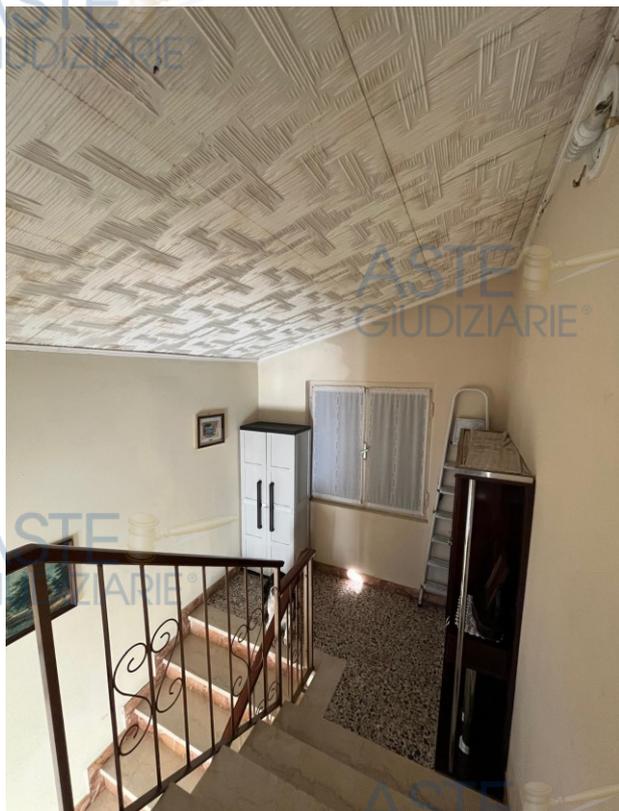
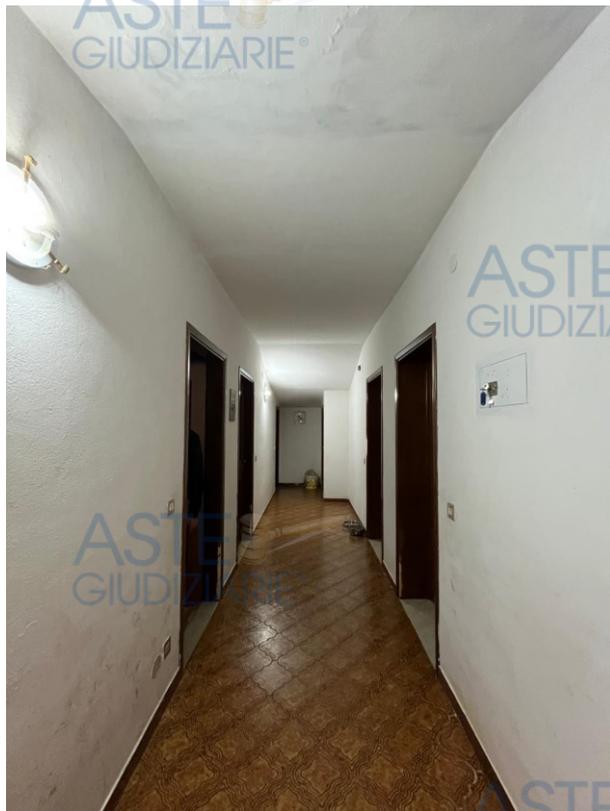
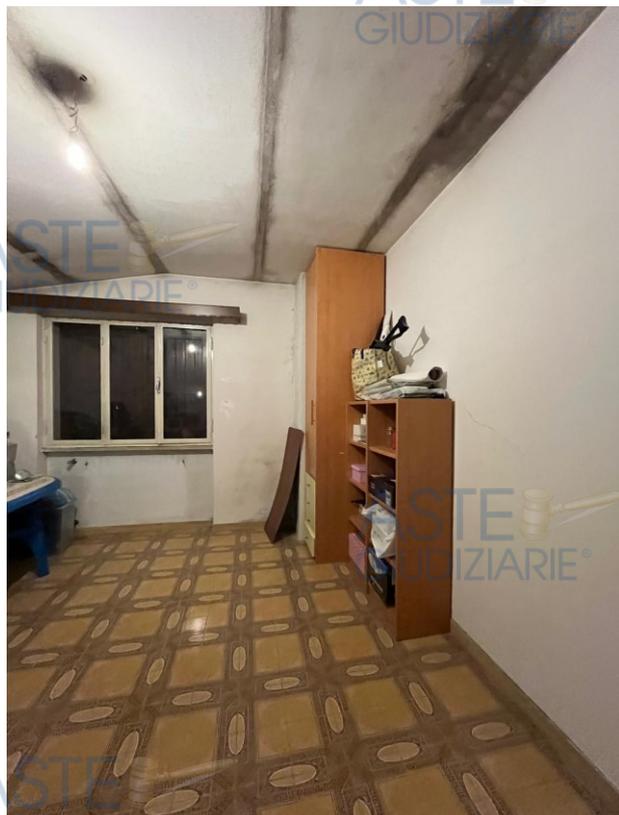
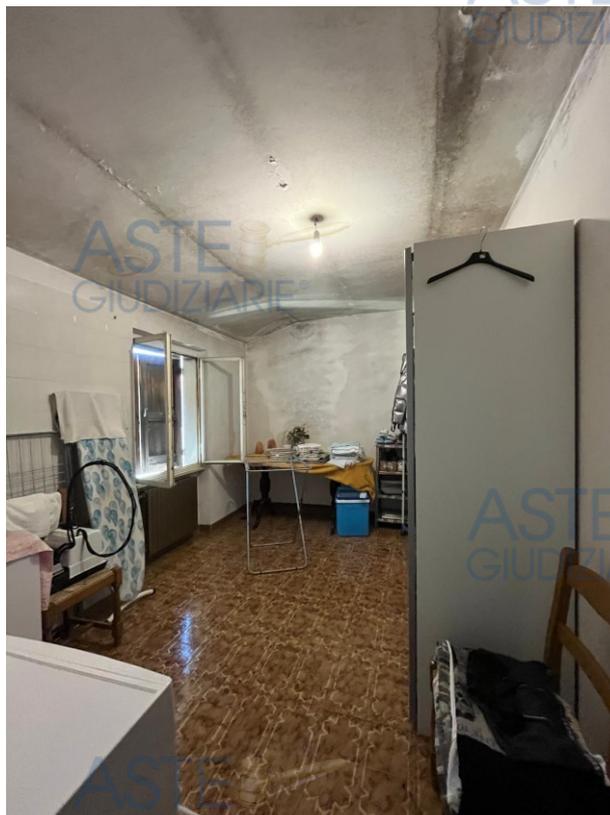
Come evidenziato dalle fotografie le condizioni del tetto necessitano di manutenzione e di sistemazione, sono presenti delle infiltrazioni e se ne vedono le conseguenze sui muri e sul pavimento.

La superficie e lo stato della copertura non è visionabile al momento del sopralluogo e non possibile visionare le eventuali mancanze, carenze danni o difetti nelle stratigrafie del solaio di copertura dell'immobile di altra proprietà sottostante, ma sono presenti come detto delle infiltrazioni.

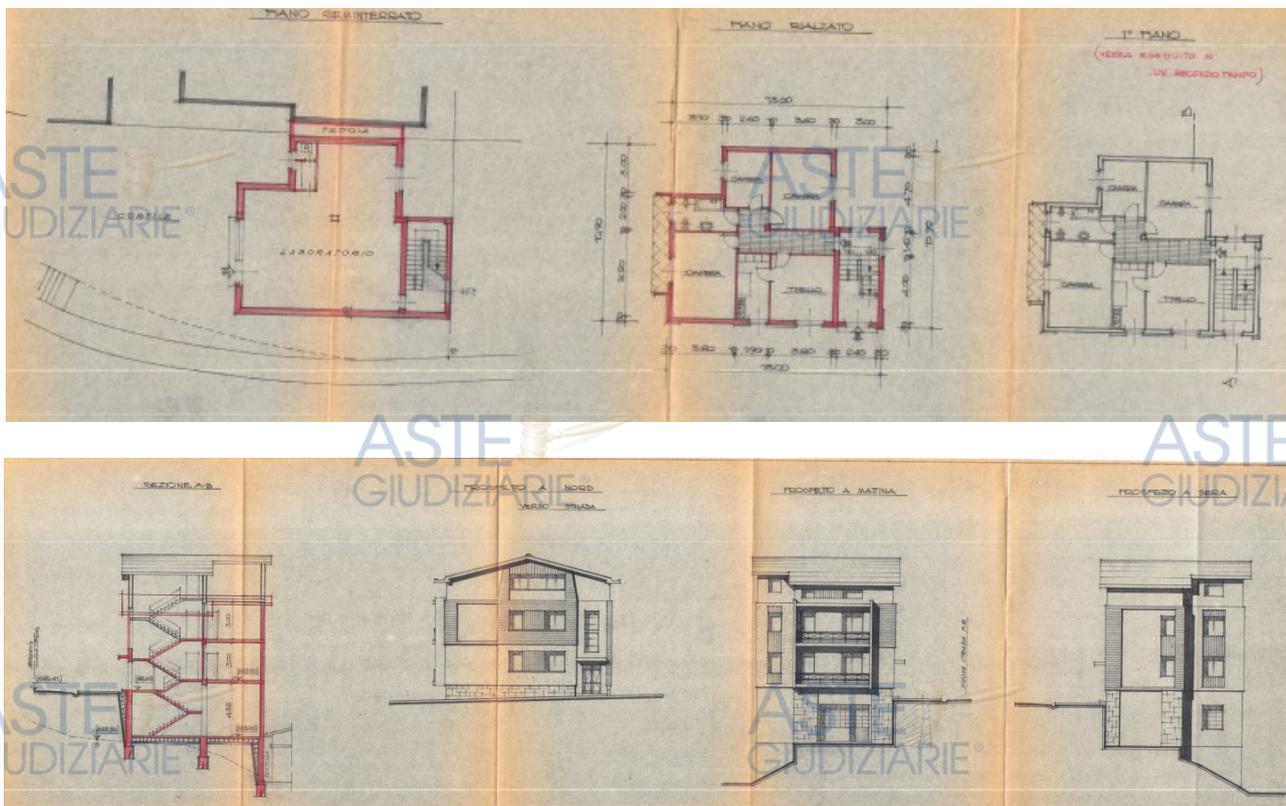
I prospetti e le sezioni sono invece molto diversi rispetto alle piante. Addirittura è rappresentato un piano in più rispetto a quello definito nella tav.1 (vedasi allegato 10) e con un piano terra rappresentato in sezione e prospetto rialzato. Incongruenti quindi piante e prospetti molto diversi rispetto alla situazione poi costruita.

Presente agibilità che descrive che l'immobile è stato eseguito parzialmente, ma senza disegni o catasto allegato. Richiesta di Agibilità del 07 maggio 1968 prot.5226 e autorizzata dal comune, con le stesse definizioni delle quantità riportate nella domanda, il 20/02/1969. Non entrano nello specifico per le difformità tra piante, prospetti e sezioni.

Fig. sopra. Stralcio delle tavola oggetto di PE con la definizione dell'intervento e le discrepanze tra piante, sezioni e prospetti.

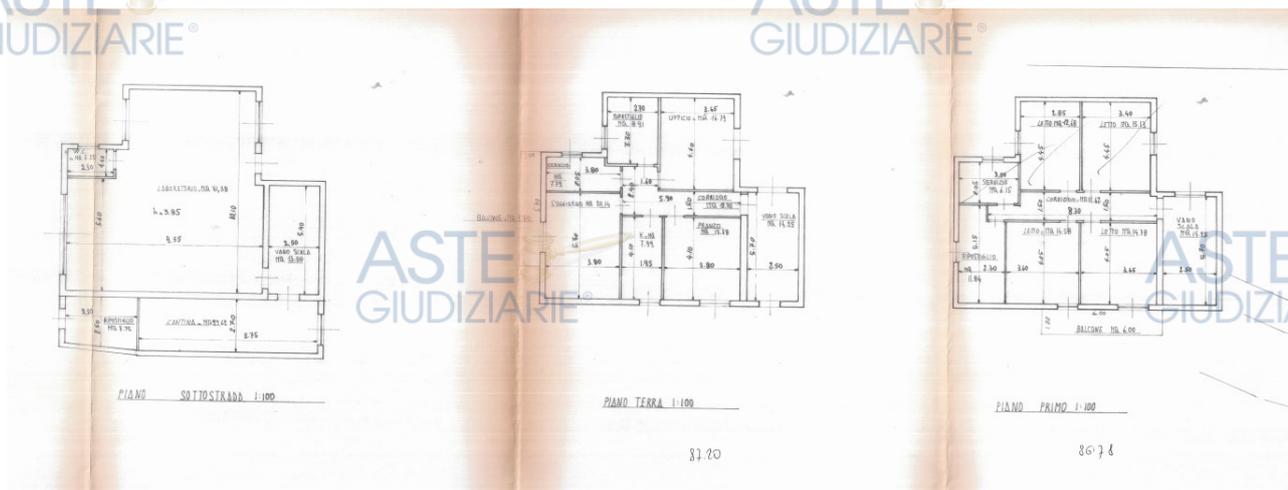
Fig. sopra. Stralcio delle tavola oggetto di PE con la definizione dell'intervento e le discrepanze tra piante e lavorazioni da eseguire.

Le discrepanze evidenti si potrebbero definire quindi nello smarrimento di parte delle tavole della PE in oggetto, o dello smarrimento di una PE, essendo questo un titolo autorizzativo definito del comune. Non sono rappresentate nuove costruzioni o rappresentati i gialli e rossi, ma è un allegato al titolo autorizzativo e definito nelle questioni nel loro complesso.

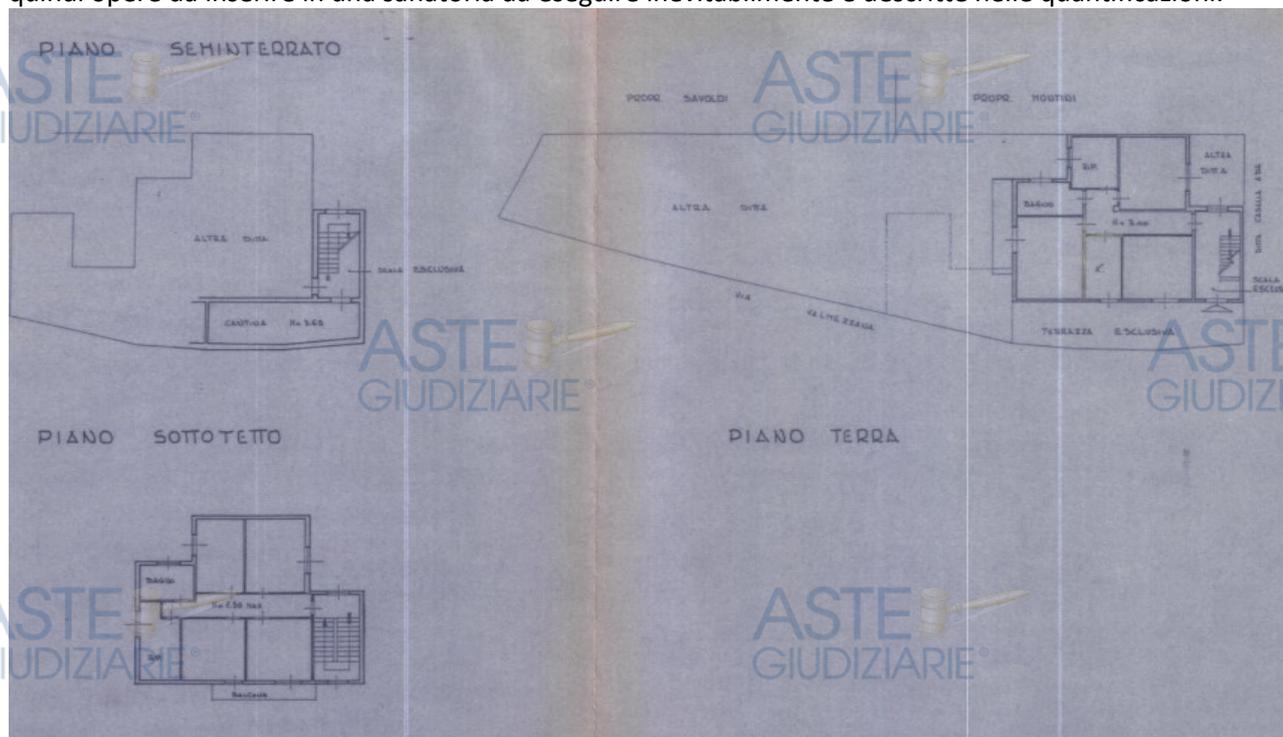
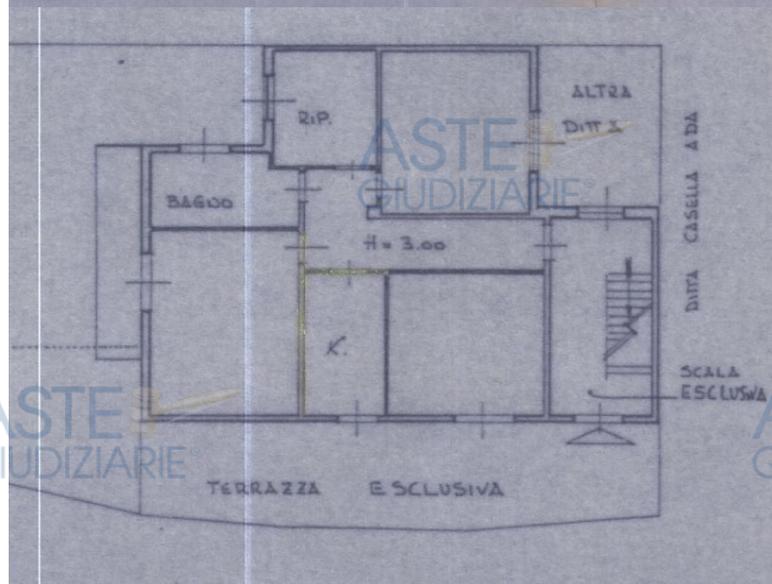
La pratica è incongruente tra disegni e domanda, infatti nella domanda si definiscono le opere e le operazioni da eseguire, mentre nei disegni sembra rappresentato la demolizione, seppur segnata a matita gialla sopra e quindi non definibile se aggiunta a posteriori, che definiscono la situazione simile a quella esistente. Se ci si limita alla domanda in cui si descrivono le opere non presente lo spostamento della cucina e la demolizione di tramezze interne, se si valutano i disegni, sorge la discrepanza.

Il sottoscritto valuta che le opere di demolizione presenti nella tavola non sono inseribili nella PE perché non descritte, tantopiù che la planimetria catastale, ultima esistente, non ne riporta la demolizione. Sono quindi opere da inserire in una sanatoria da eseguire inevitabilmente e descritte nelle quantificazioni.

Fig. sopra e ingrandimento a lato.. Stralcio delle tavola oggetto di PE con la definizione dell'intervento di cui alla PE sopracitata, che però non è descritto nella domanda presentata.

Il tecnico redattore della PE sembra aver utilizzato la planimetria catastale e su quella aver (in giallo) evidenziato, ma non descritto le opere, né poi aggiornare le planimetrie catastali esistenti.
